IMOS BRNO, a.s.
DIVIZE SILNIČNÍ VÝVOJ
OLOMOUCKÁ 174
627 00 BRNO

BŘEZEN 2017

Silnice: III/30011

Název: Zálesí - Dvůr Králové nad Labem

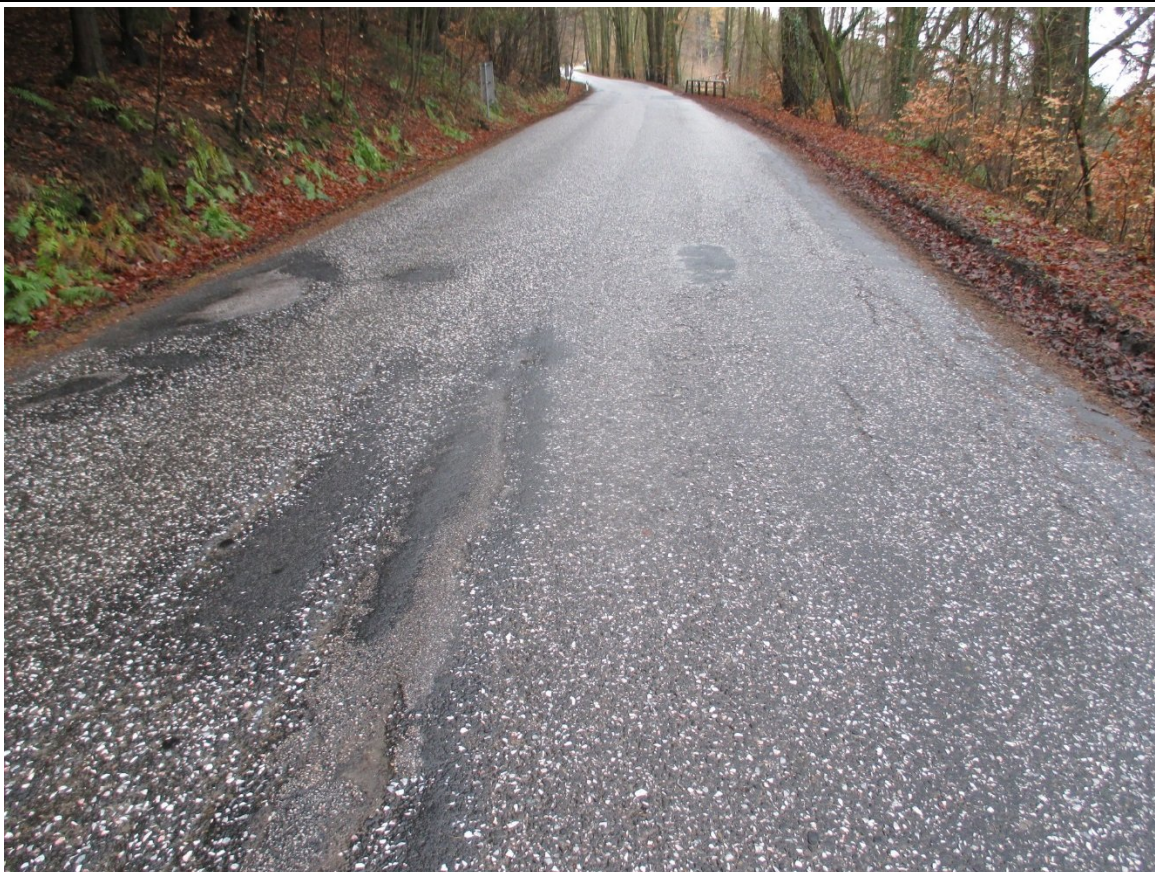
F03, km 1,510+

Vysprávký, nepravidelné hrboly, vpravo podélné rozvětvené až síťové trhliny.

- Lokální opravy a sanace (oprava: opravy trhlin podle TP115 a jiných poruch, max. výměna horní podkladní vrstvy; sanace: výměna všech konstrukčních vrstev včetně výměny nevhodné podložní zeminy – navrhuje se v km 1,480 – 1,560 P a km 1,700 – 1,840 P v místech s výrazně sníženými moduly pružnosti podkladních vrstev);

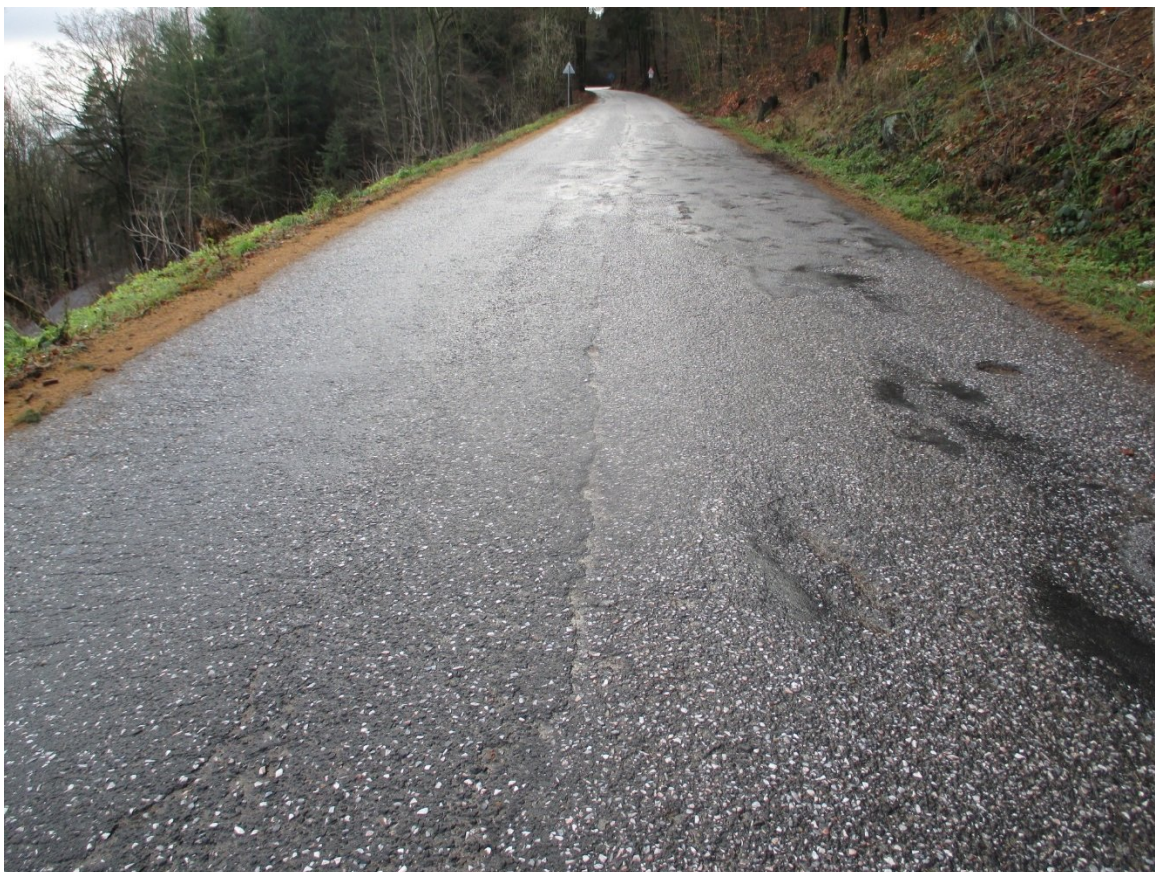
F12, km 1,960+

Vysprávký, nepravidelné hrboly, podélné rozvětvené a mozaikové trhliny, ztráta asfaltového tmelu, hloubková koroze.

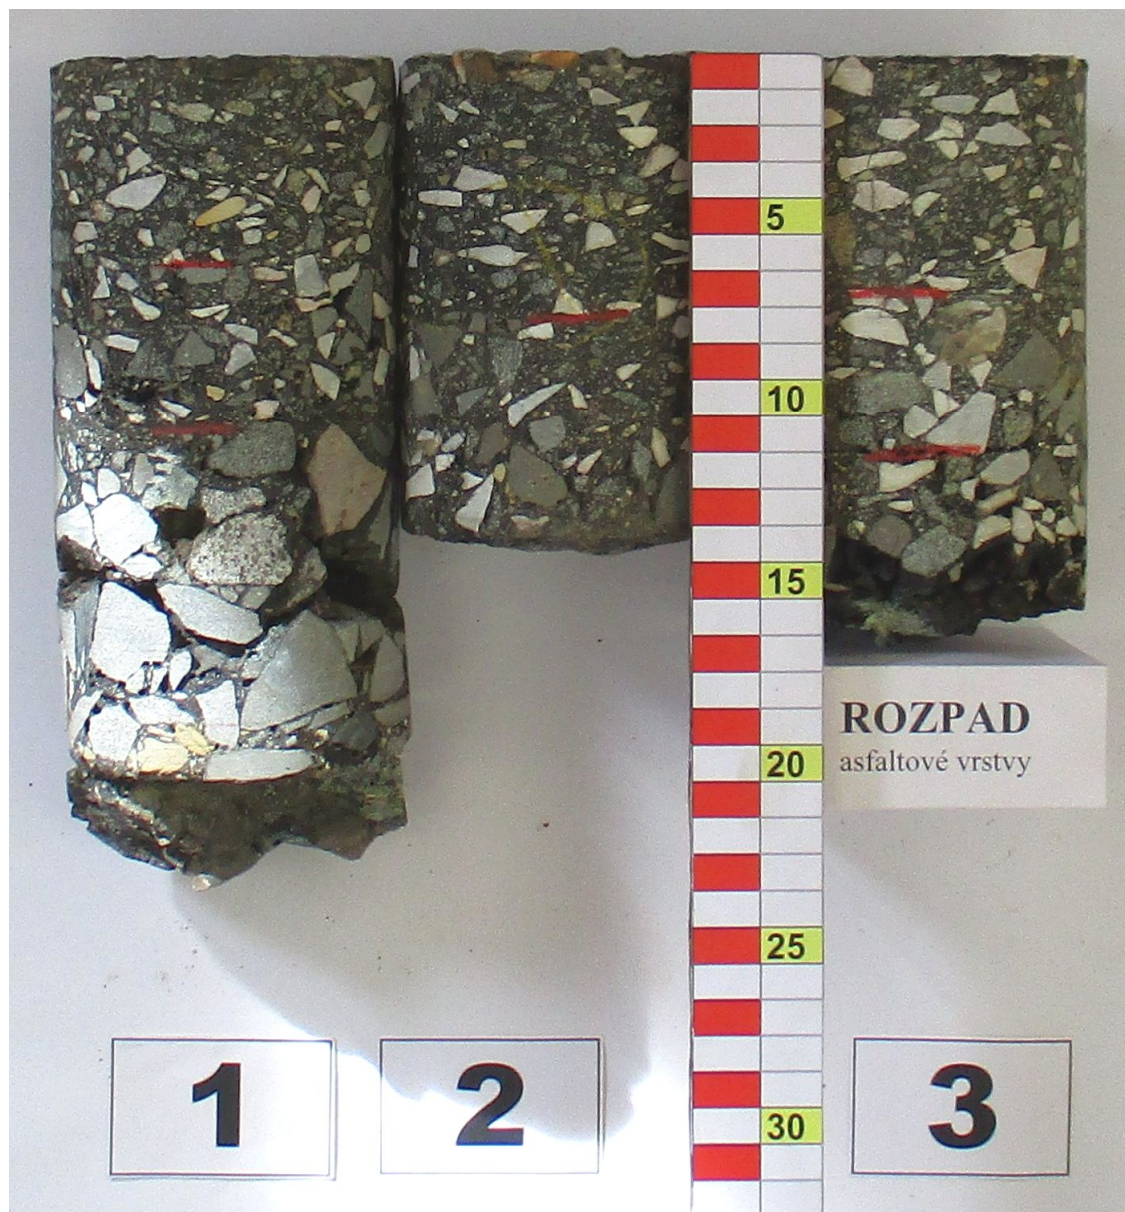
JV 17 014/1
km 1,601 P

JV 17 014/2
km 1,800 P

JV 17 014/3
km 2,089 L
