STAV POŠKOZENÍ FASÁDY K BŘEZNU 2020

VEDOUCÍ PROJEKTANT	VYPRACOVAL	TECHNICKÁ KONTROLA	PROJECTION s.r.o. Antonína Kopcekeho 151 540 22 Nový Hrádek IČO: 28809459
Ing. Pavel Ježek	Ing. Václav Dytar	Ing. Pavel Ježek	
INVESTOR	Královéhradecký kraj, Pivovarské náměstí 1245, 500 03 Hradec Králové		
MÍSTO STAVBY	p.č. 407/1, k.ú. Hradec Králové (409804)		
STAVBA	OPRAVA FASÁDY GYMNÁZIUM BOŽENY NĚMCOVÉ HRADEC KRÁLOVÉ (par. č. st. 407/1)	FORMÁT	A4
OBSAH	SEKCE I.B._STAV POŠKOZENÍ FASÁDY	DATUM	03/2020
		STUPEŇ PD	DPS
		MĚŘÍTKO	Č. VÝKR. 1:100 D.1.1.03

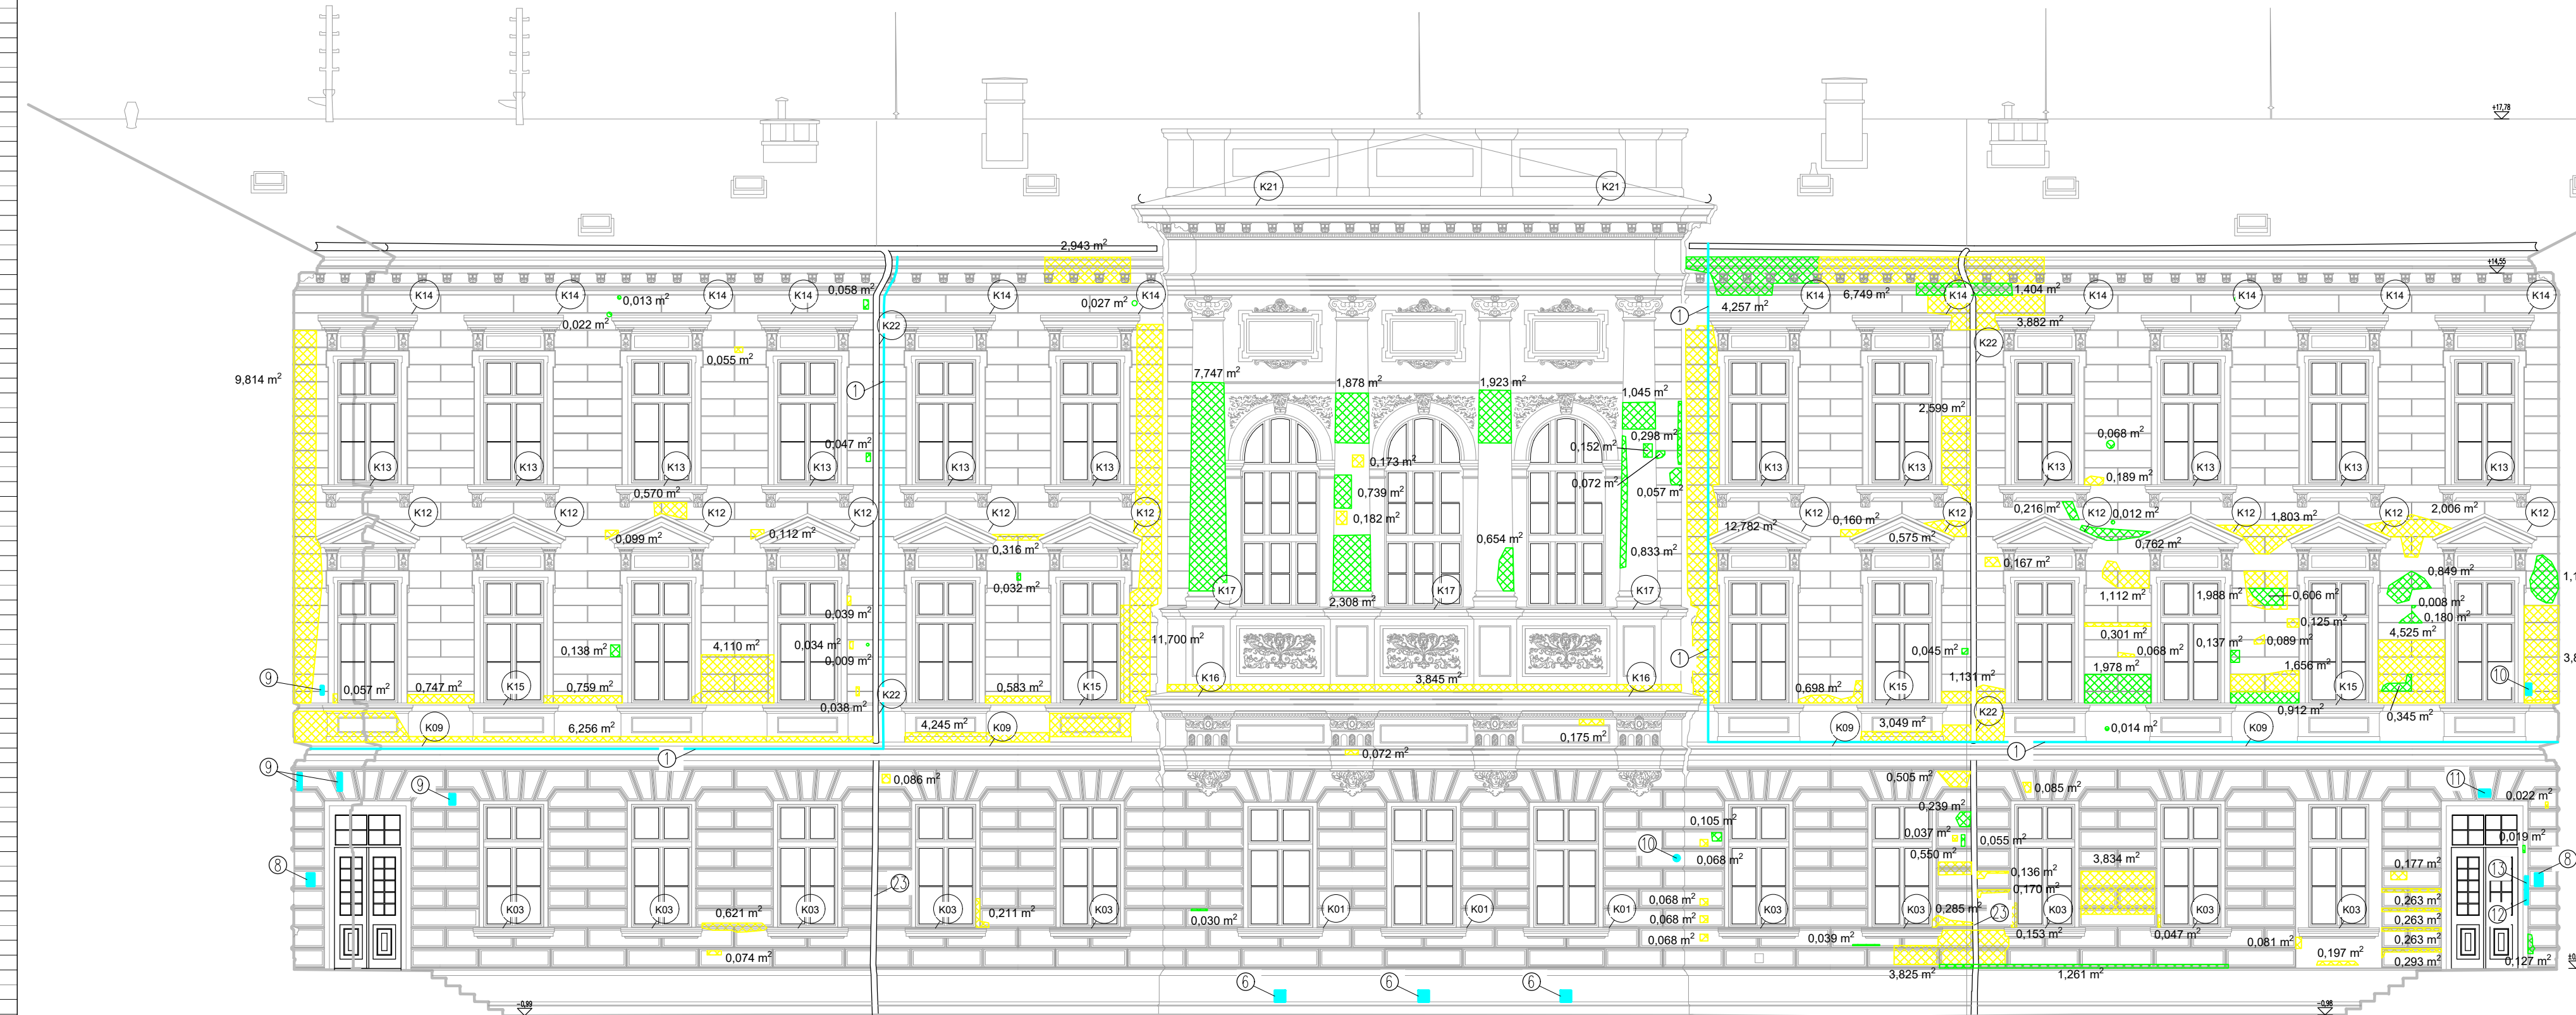
průčelí 7 - celková plocha fasády 1419,670 m²
- celková plocha soklu 93,970 m²

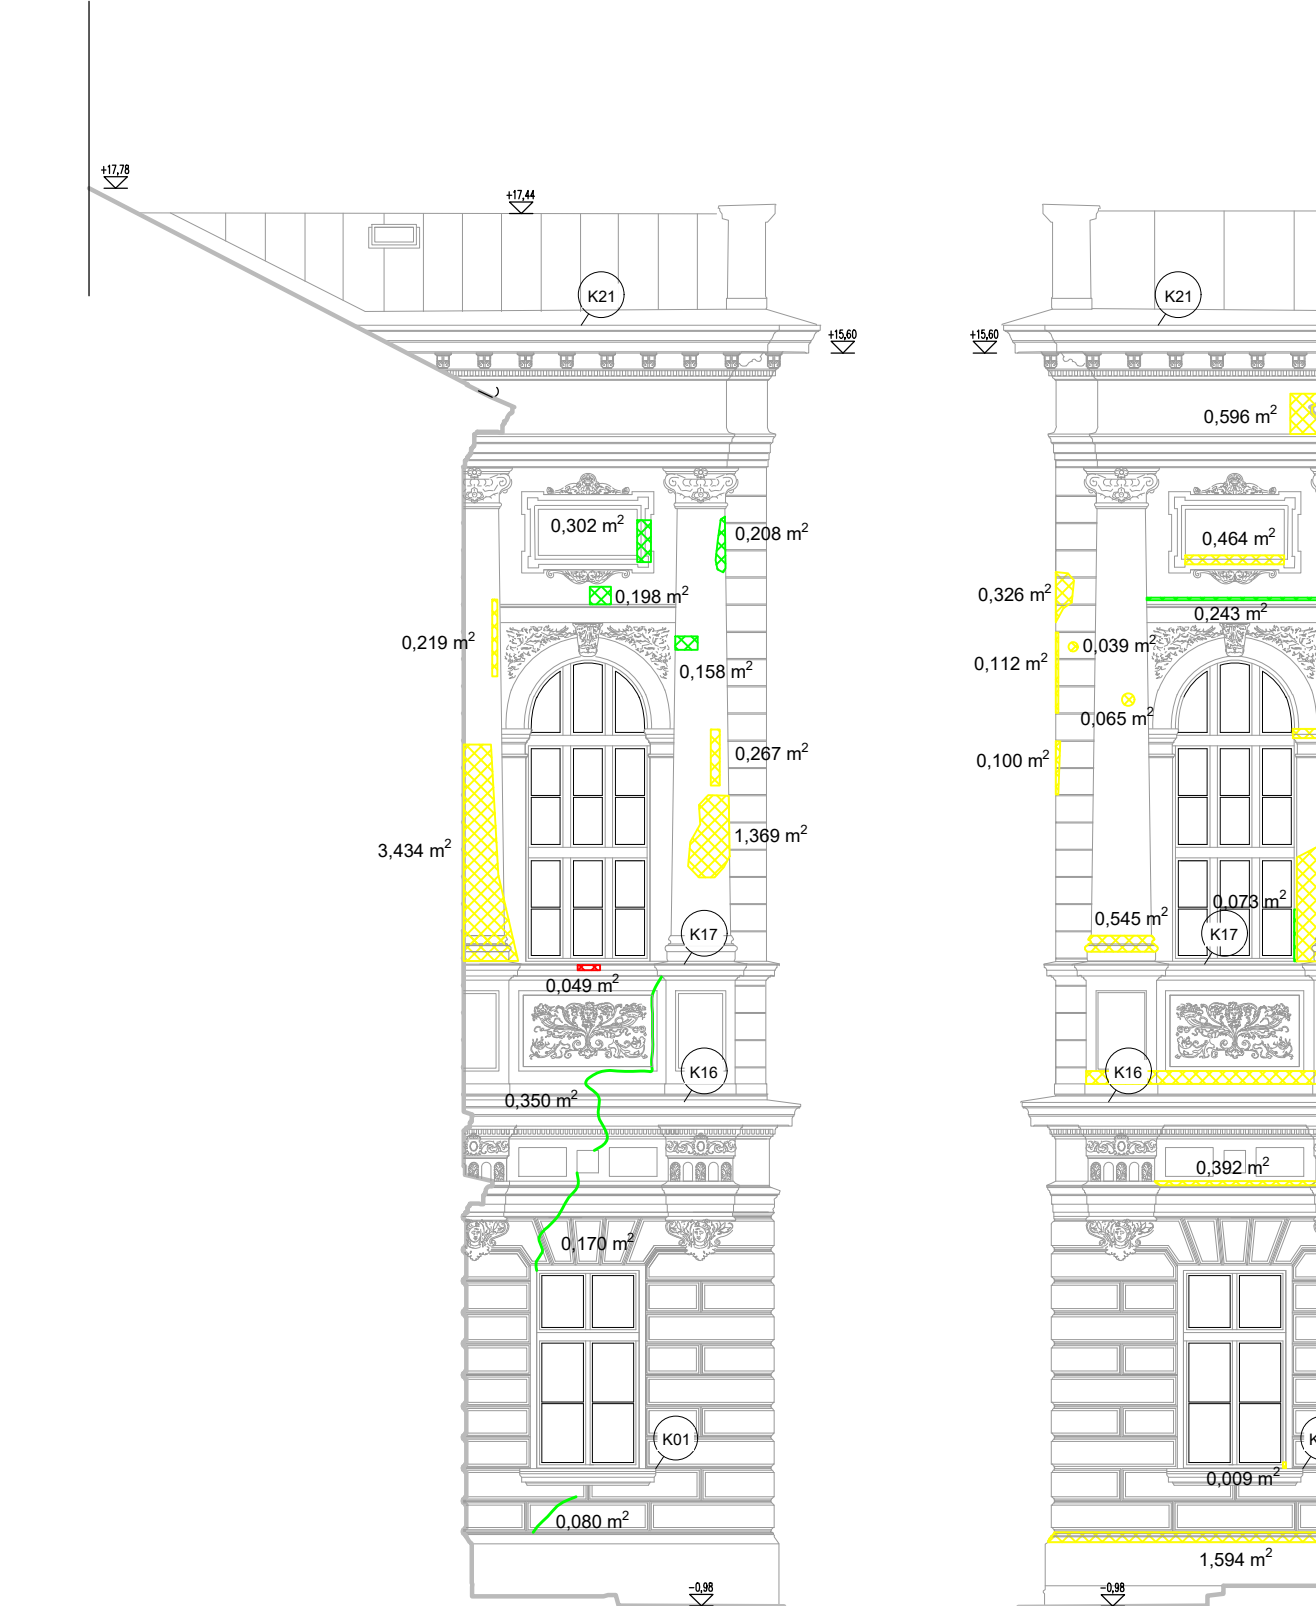
průčelí 9a - celková plocha fasády 144,593 m²
- celková plocha soklu 7,703 m²

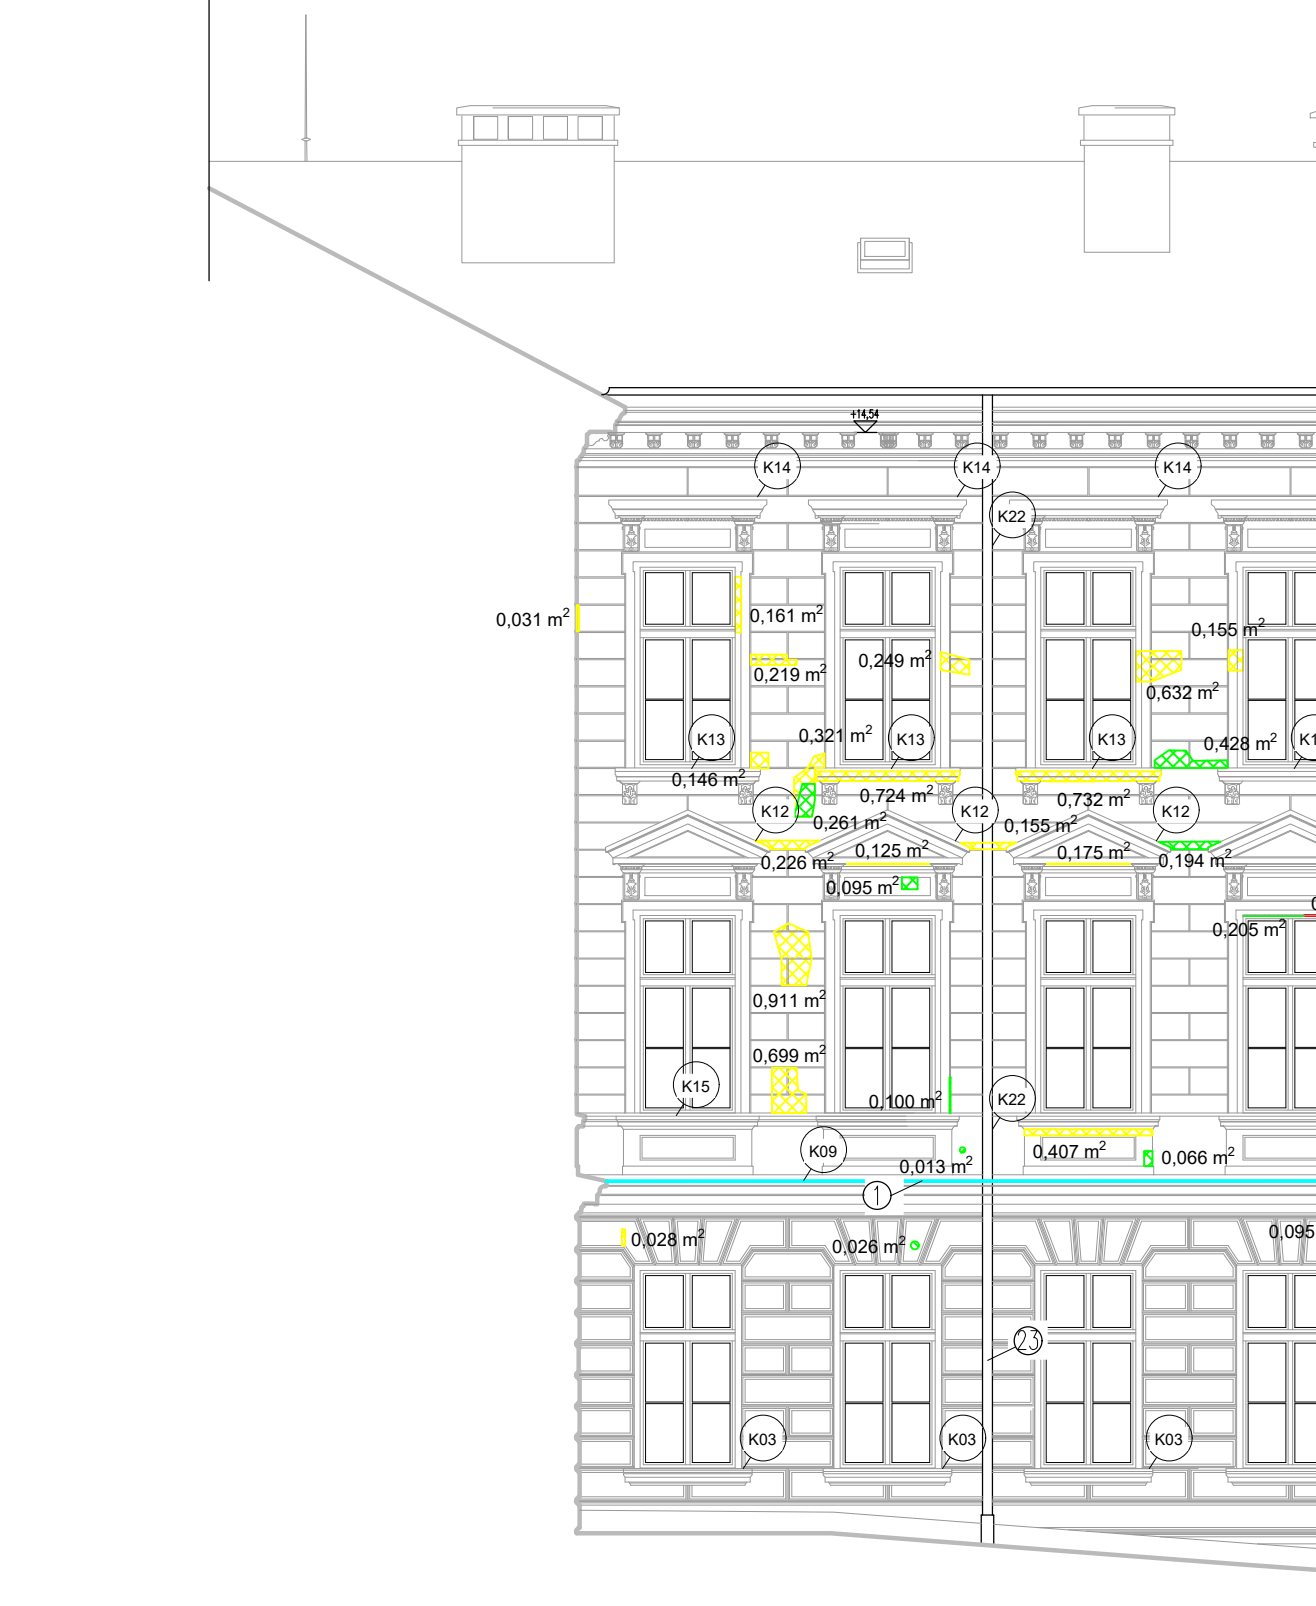
průčelí 8a - celková plocha fasády 145,228 m²
- celková plocha soklu 7,068 m²

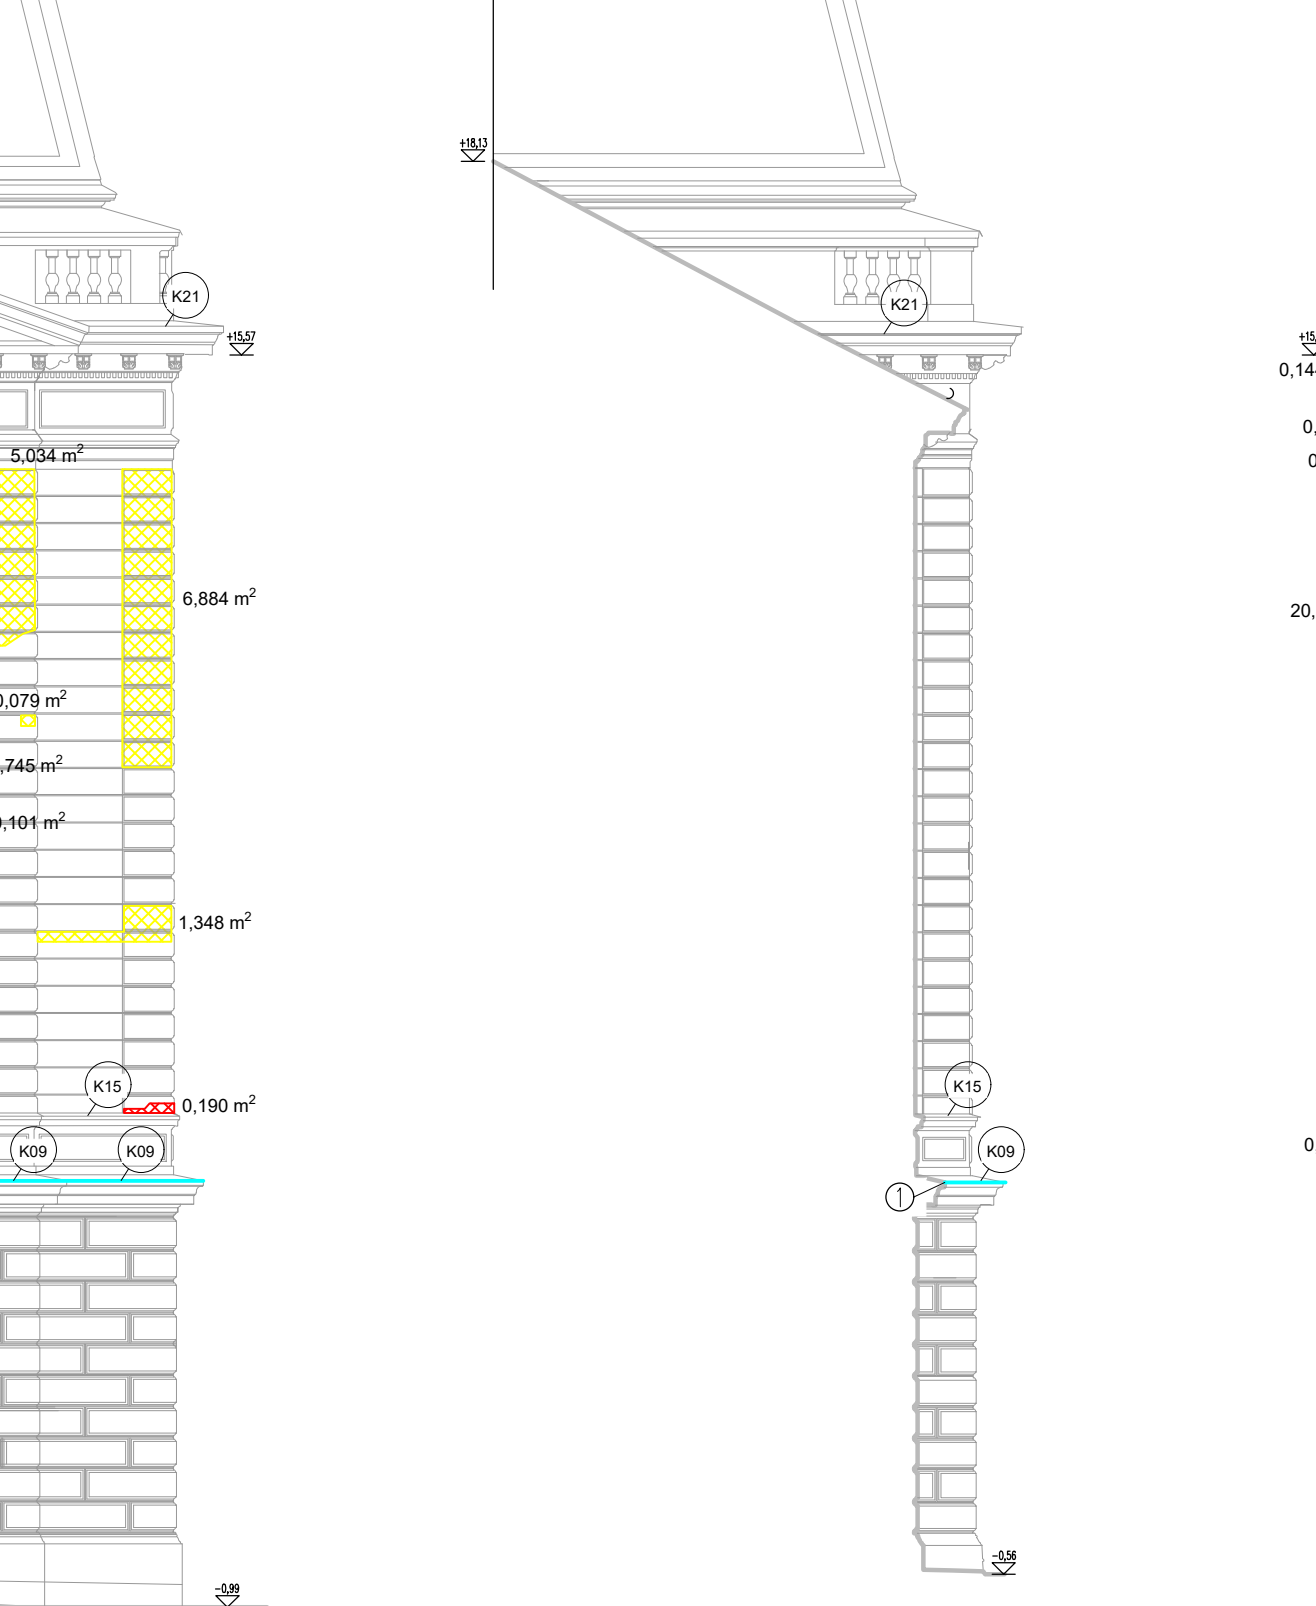
průčelí 11a - celková plocha fasády 661,548 m²
- celková plocha soklu 16,668 m²

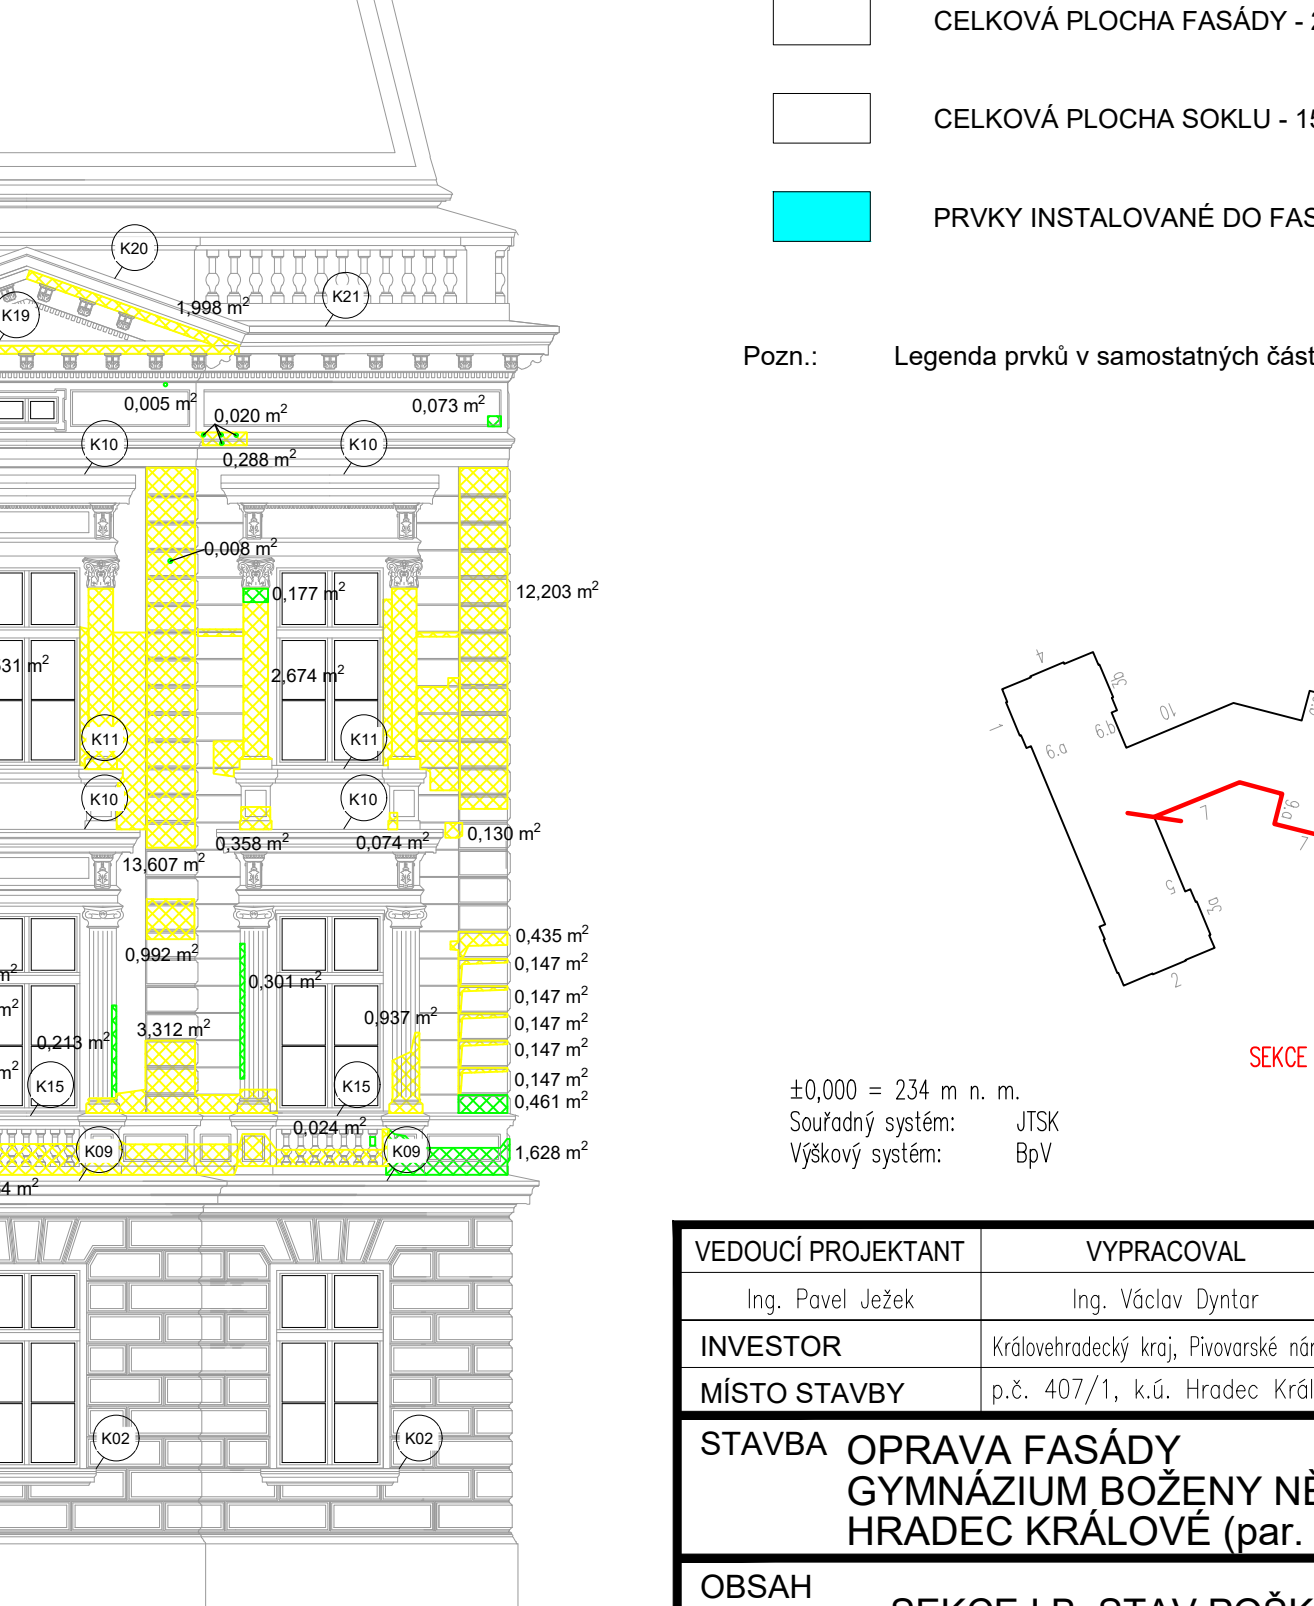
průčelí 19a - celková plocha fasády 42,576 m²
- celková plocha soklu 0,648 m²
