**ČESKÉ VYSOKÉ UČENÍ TECHNICKÉ V PRAZE  
FAKULTA STAVEBNÍ - ZKUŠEBNÍ LABORATOŘ**

**Z P R Á V A   č .   Z P / 1 3 6 0 8 7 / 2 0 2 0**

## **Diagnostika vozovky a návrh opravy, komunikace III/2997 Hradec Králové, ulice Pouchovská**

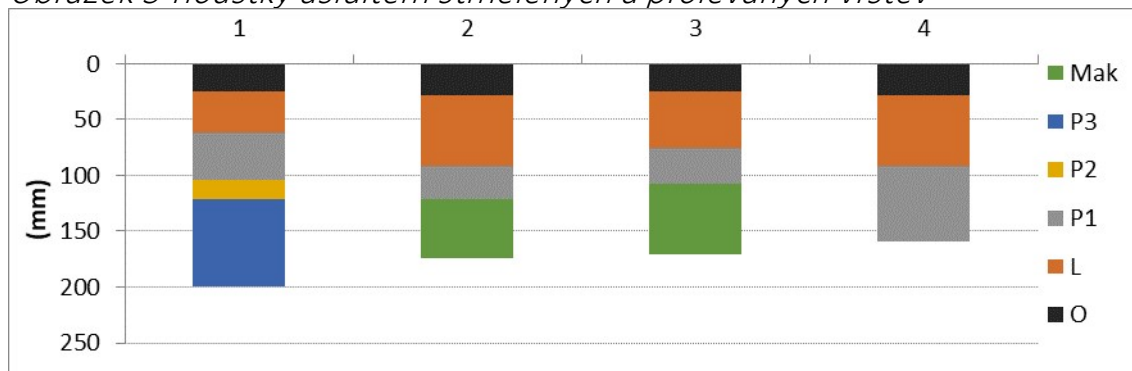
*Obrázek 3 Tloušťky asfaltem stmelených a prolévaných vrstev*

Zjištěná tloušťka asfaltem stmelených vrstev společně s vrstvou penetračního makadamu se ve vrtaných sondách pohybuje mezi 159 až 200 mm. Asfaltem stmelené vrstvy se skládají ze tří nebo pěti vrstev. Ty mají tloušťku od 107 mm do 199 mm. Obrusná vrstva má tloušťku od 25 mm do 28 mm. Tloušťka ložní vrstvy je od 37 mm do 63 mm. Tloušťka podkladních vrstev se pohybuje od 30 mm do 137 mm. Všechny asfaltem stmelené vrstvy byly spojeny s výjimkou ložní a podkladní vrstvy ve vývrtu č. V1. Asfaltem stmelené vrstvy byly realizovány na vrstvě penetračního makadamu nebo na nestmelených konstrukčních vrstvách. Nestmelené konstrukční vrstvy mají tloušťku cca 260 mm až 400 mm. Jsou tvořeny zrnitými materiály s maximální velikostí zrna 63 mm, charakteru šterkopísku nebo šterkodrtě. Zjištěná tloušťka konstrukce vozovky ve vrtaných sondách přes všechny konstrukční vrstvy vozovky byla mezi 419 mm až 600 mm.

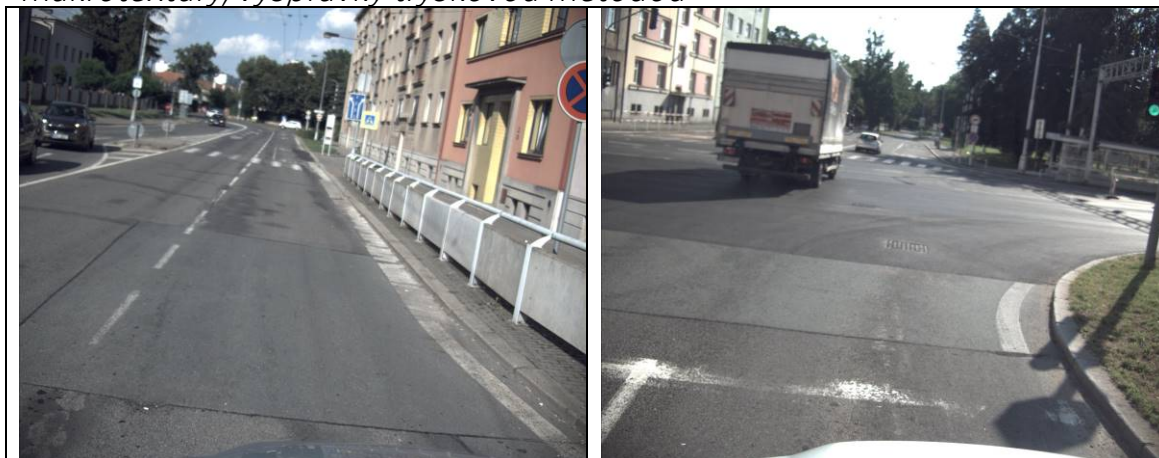
*Obrázek A. 1 km 0.000, příčná trhlina úzká, vyjeté koleje, ztráta makrotextury, vysprávký tryskovou metodou*

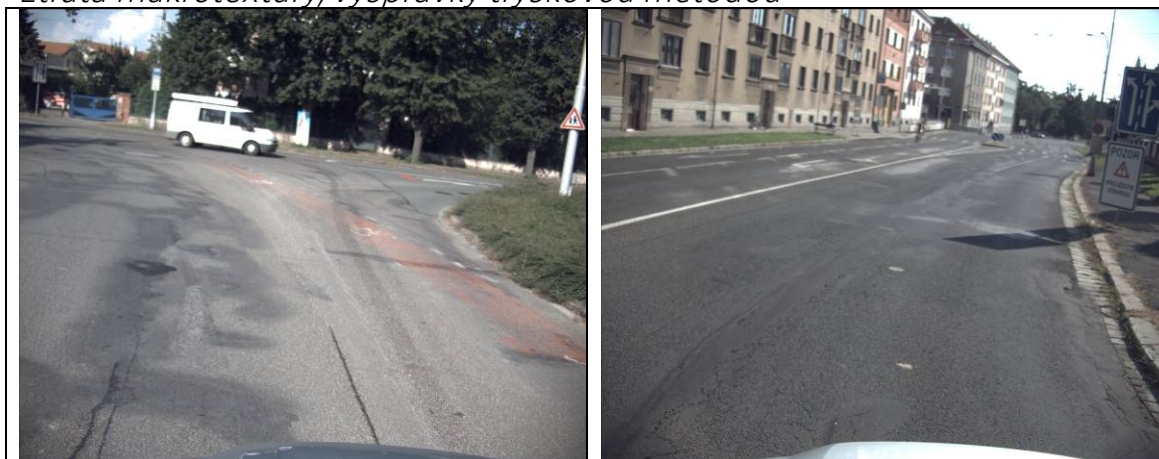
*Obrázek A. 2 km 0.100, podélná trhlina úzká, vyjeté koleje, lokální pokles, ztráta makrotextury, vysprávký tryskovou metodou*

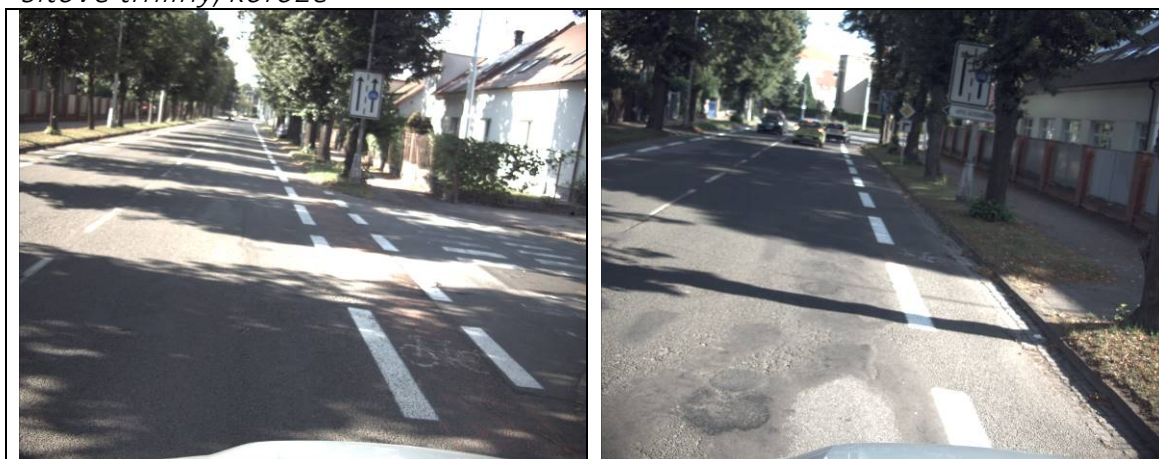
*Obrázek A. 3 km 0.200, ztráta makrotextury, vysprávký tryskovou metodou, síťové trhliny, koroze*

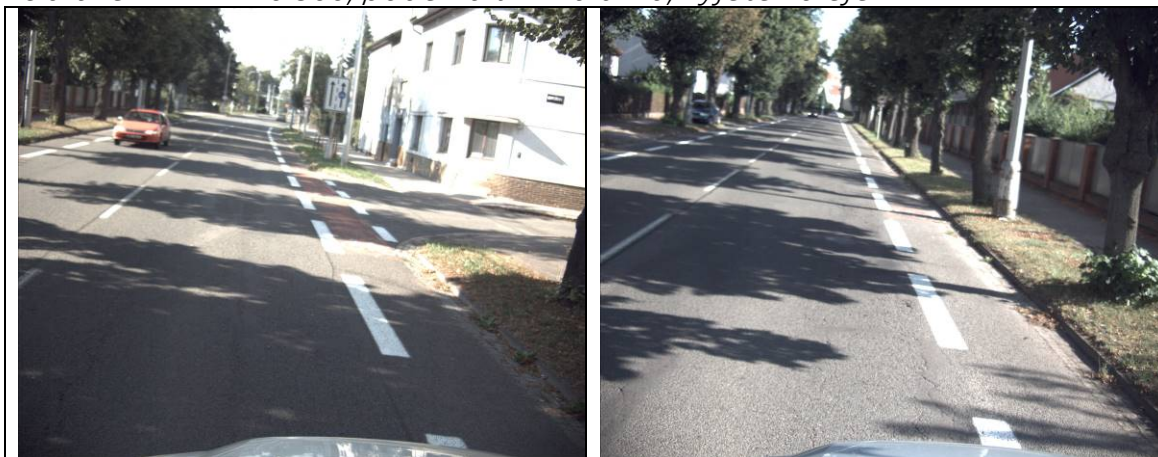
*Obrázek A. 4 km 0.300, podélná trhlina úzká, vyjeté koleje*

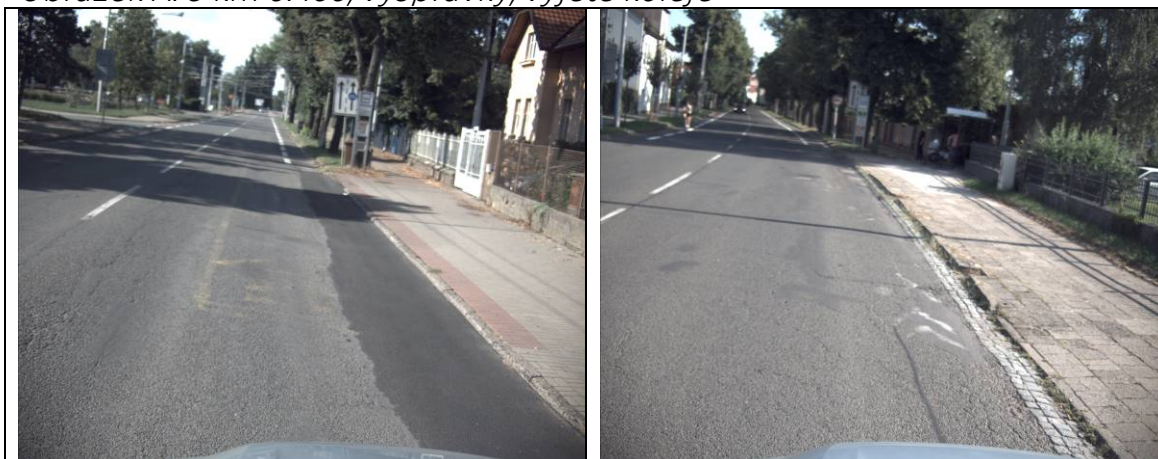
*Obrázek A. 5 km 0.400, vysprávkky, vyjeté koleje*

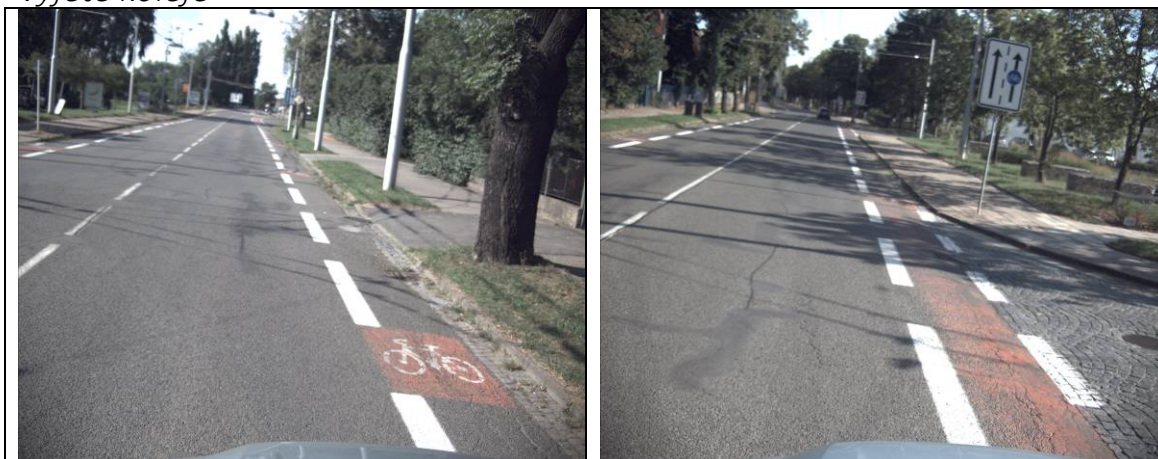
*Obrázek A. 6 km 0.500, podélná trhlina úzká, vysprávkky tryskovou metodou, vyjeté koleje*

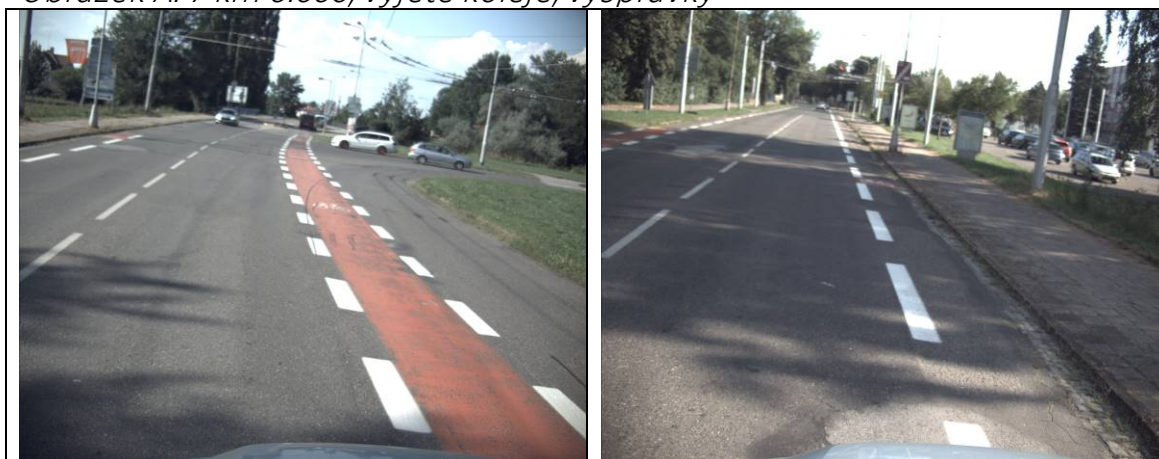
*Obrázek A. 7 km 0.600, vyjeté koleje, vysprávkvy*

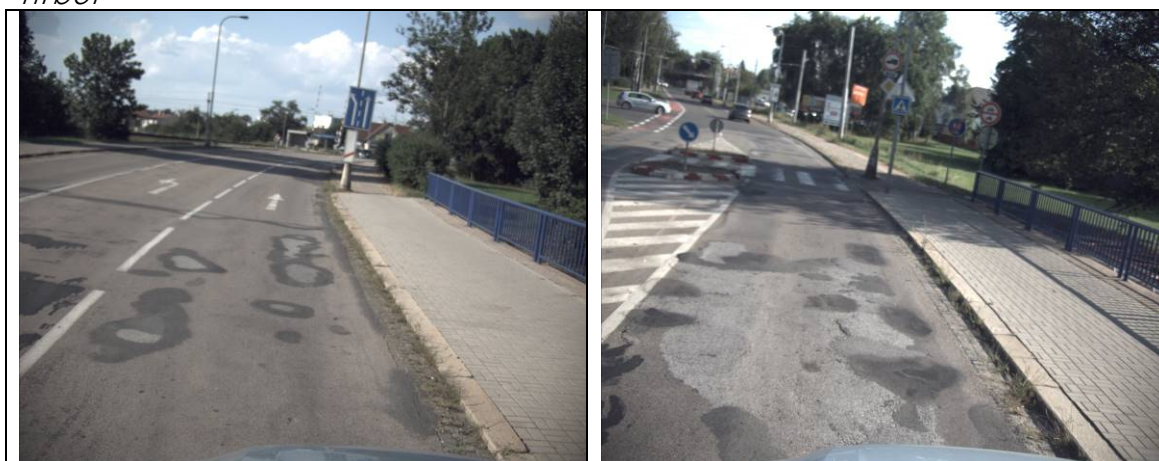
*Obrázek A. 8 km 0.700, vysprávkvy tryskovou metodou, lokální pokles, lokální hrbol*

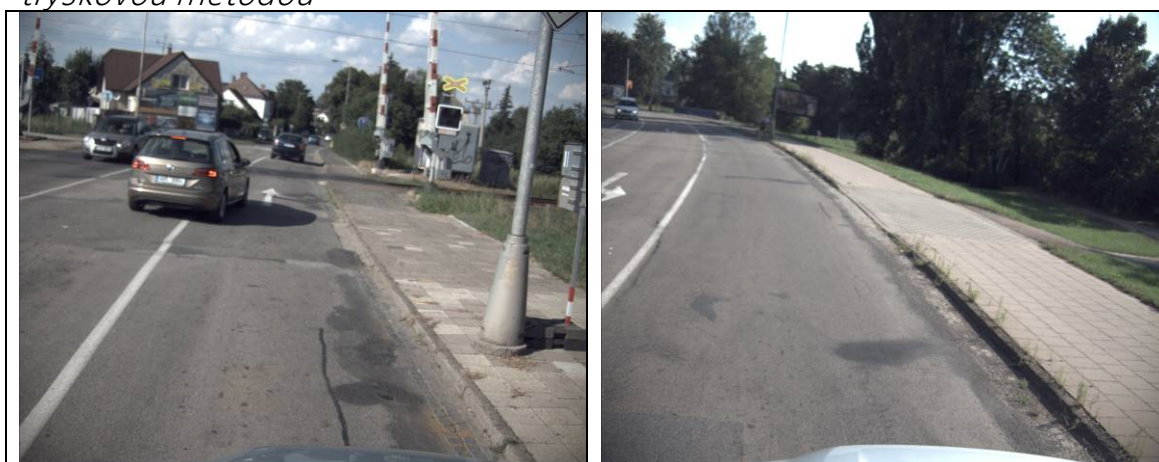
*Obrázek A. 9 km 0.788, podélná trhlna úzká, vyjeté koleje, vysprávkvy tryskovou metodou*
