**ZPRÁVA č. 0821 V185001**

**ČÁSTEČNÝ DIAGNOSTICKÝ PRŮZKUM A NÁVRH  
OPRAVY NA VYBRANÉM ÚSEKU SILNICE**

**III/29913 LOCHENICE - PRŮTAH**

KVĚTEN 2018

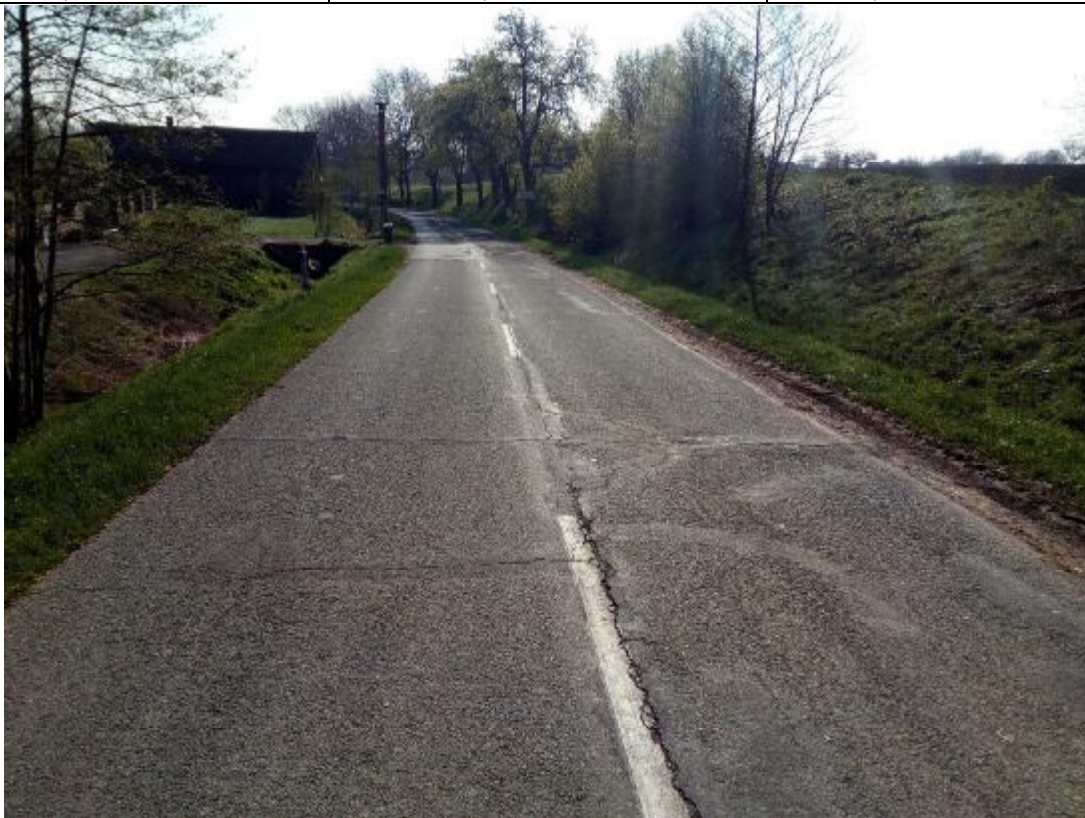
F02, km 0,100+  
Příčné a podélné trhliny.

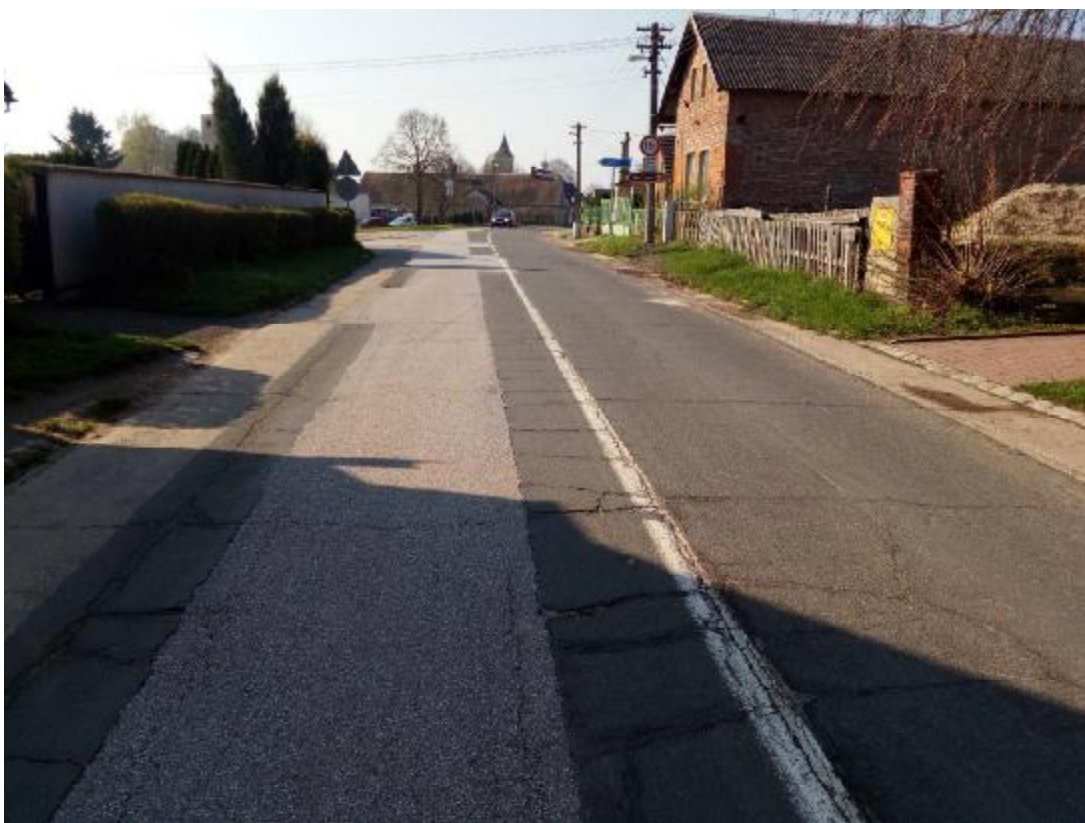
F08, km 0,400+  
Příčné trhliny, třetinu povrchu zabírá zapravená rýha.

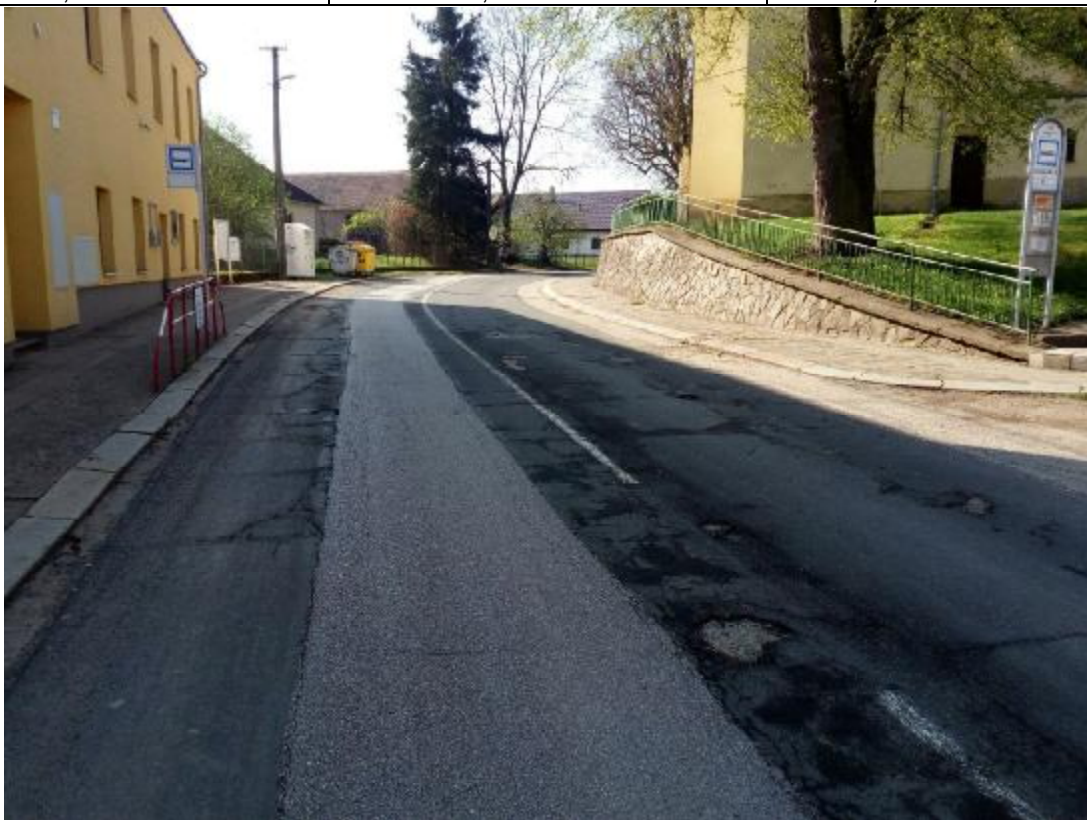
F14, km 0,700+

Vlevo je zapravená rýha. V původním povrchu se vyskytují příčné trhliny, mozaikové trhliny a výtluky.

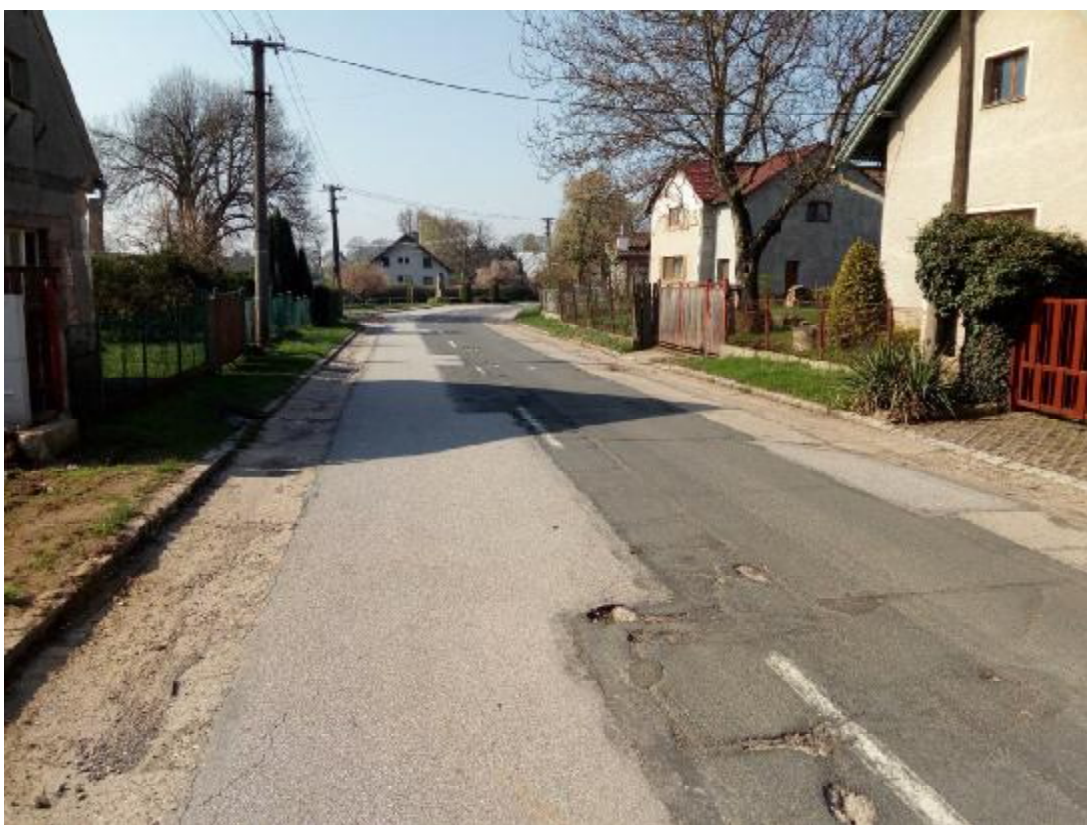
F18, km 0,900+

Vlevo je zapravená rýha. V původním povrchu se vyskytují příčné i podélné trhliny a výtluky.

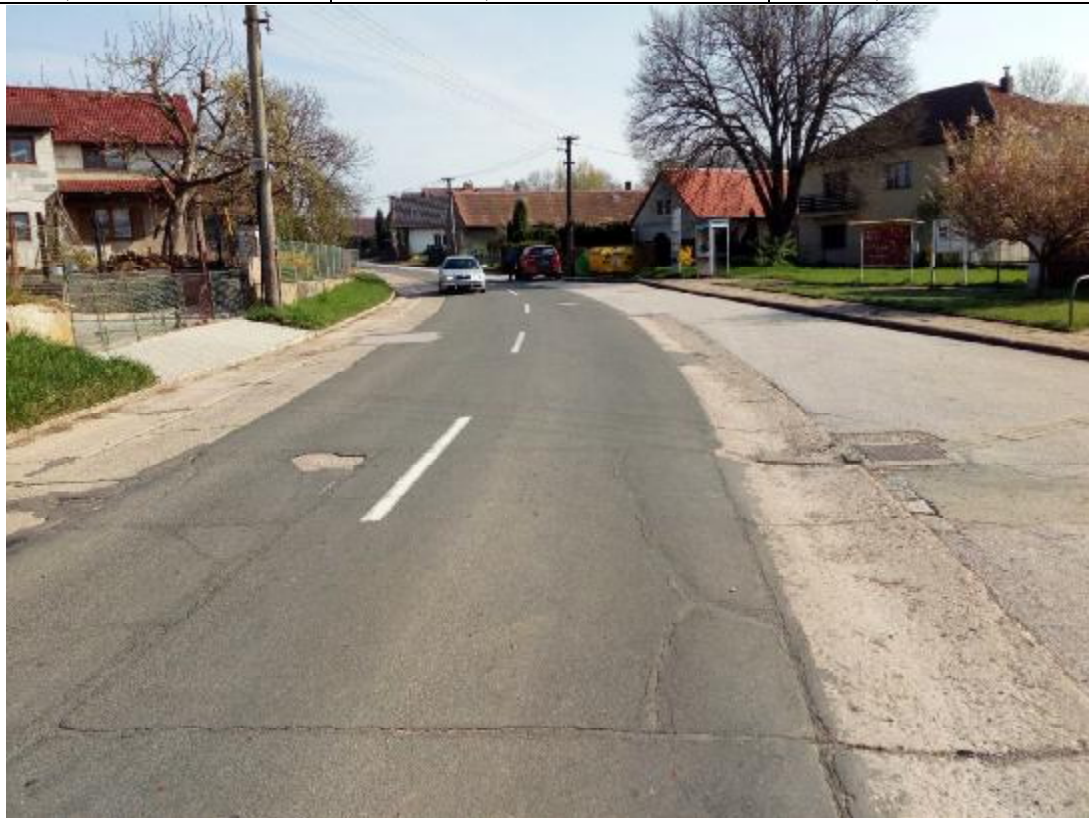
F21, km 1,000-  
Příčné a podélné trhliny, výtluky.

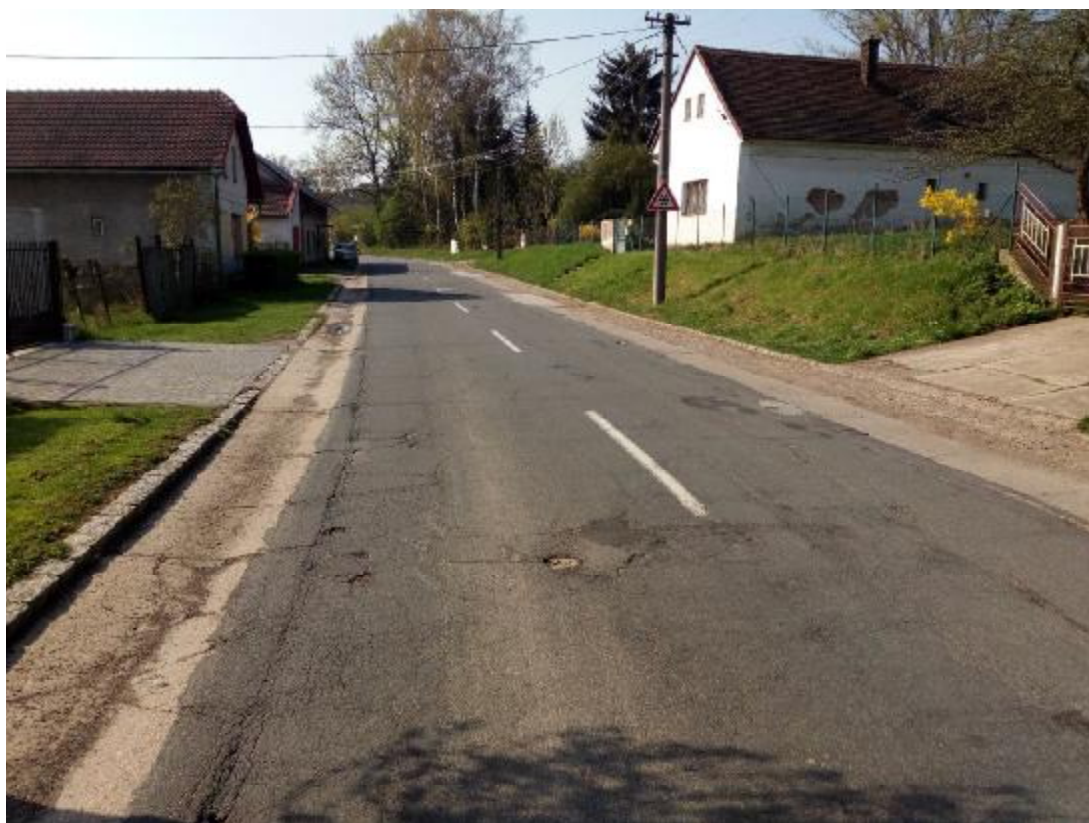
F26, km 1,300+  
Příčné a podélné trhliny, mozaikové trhliny a výtluky.

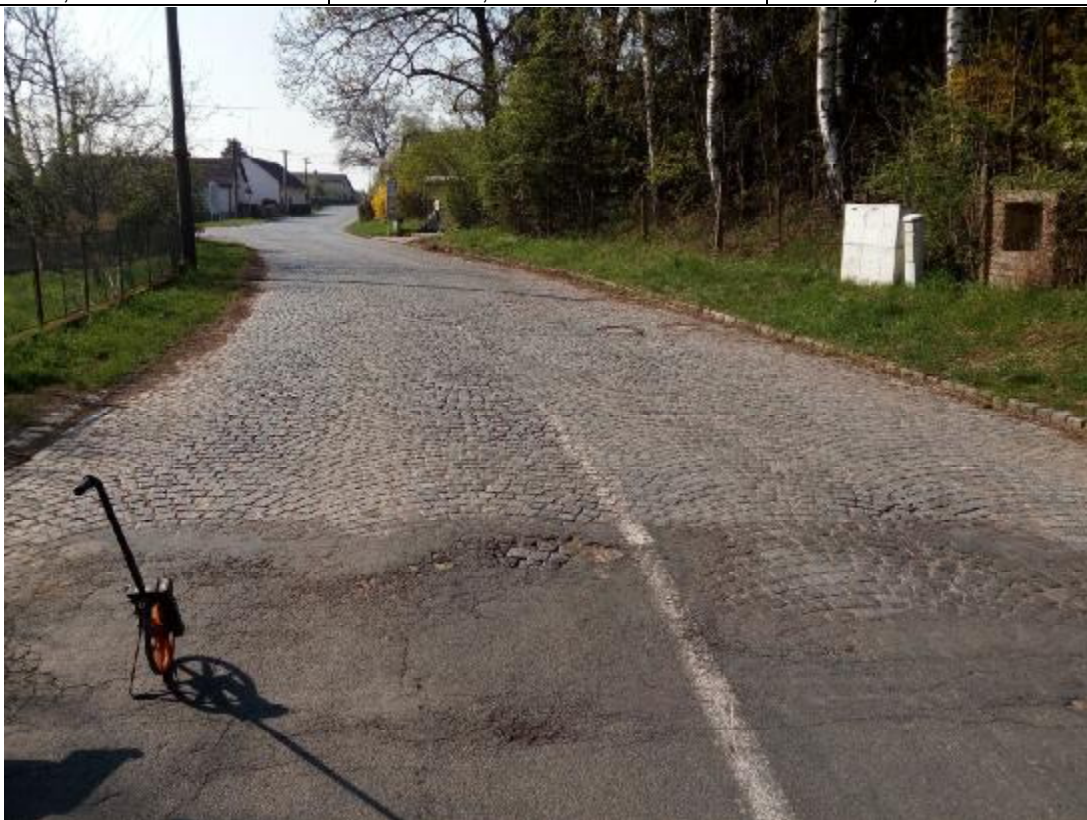
F28, km 1,370+

Změna konstrukce vozovky. Pokračuje vozovka s dlážděným krytem.

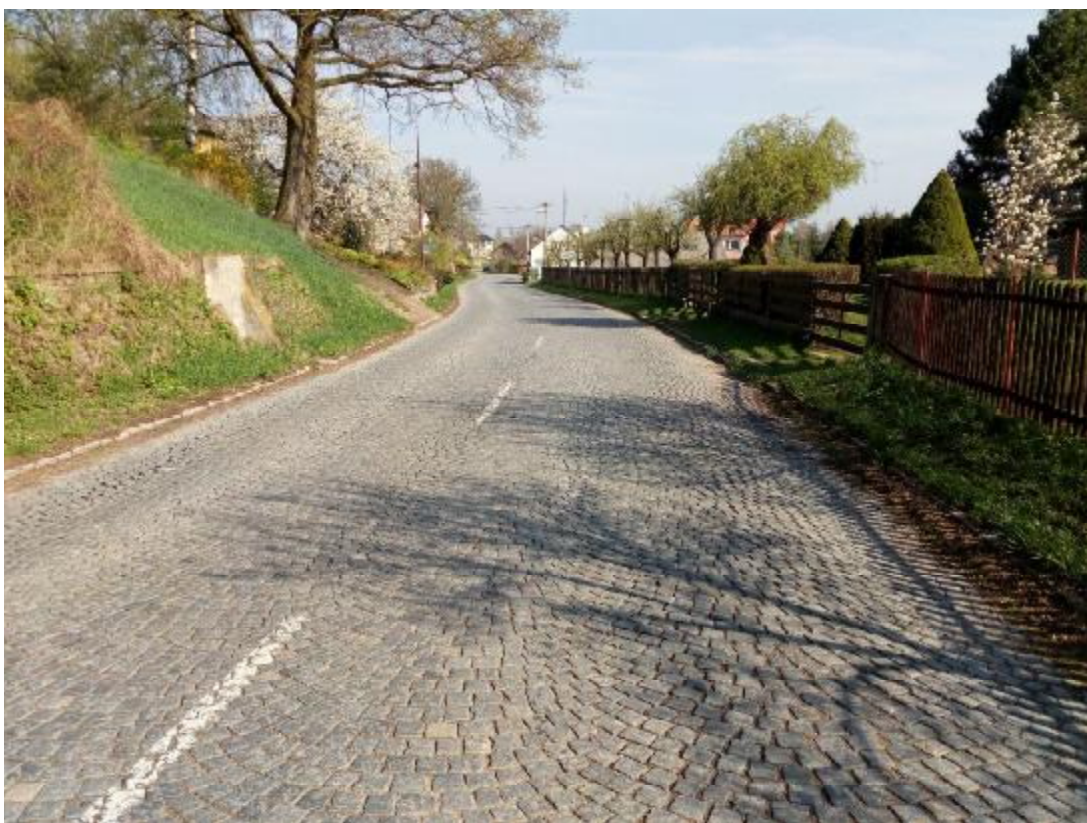
F34, km 1,600-

V km 1,370-1,812 (kryt DL) vykazuje povrch vozovky plošné deformace.

Plošné deformace.

**Rekonstrukce vozovky s odstraněním stávajících konstrukčních vrstev, výměnou podložní zeminy a vybudování nové konstrukce vozovky navržené podle TP170 na výhledové dopravní zatížení.**
