AKTUALIZACE Č. 2
DIAGNOSTICKÉHO PRŮZKUMU
KONSTRUKCE VOZOVKY

SILNICE II/325 V ÚSEKU

KM 33,251 - 35,757

Zpráva č. DV-15-063-08/15c z 01/2021

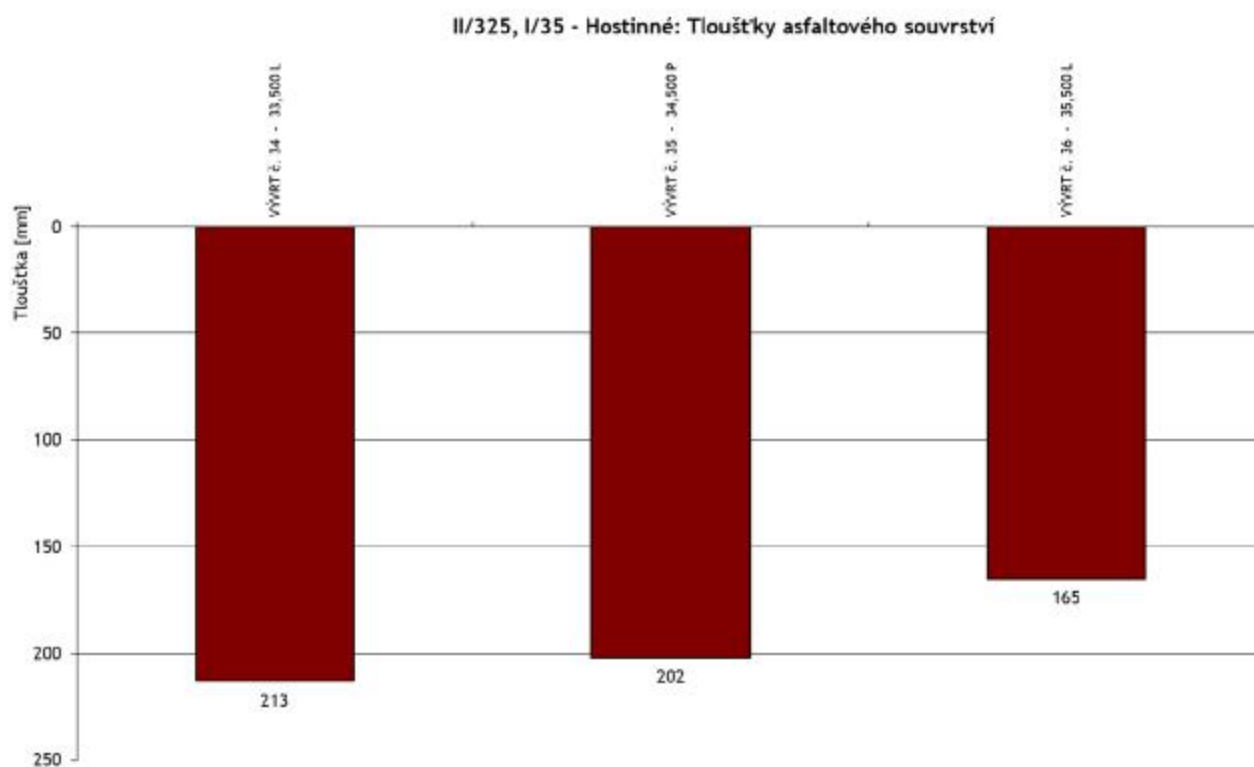
Graf 1 - JV odebrané v roce 2015

Číslo vývrtu	Staničení [km]	Konstrukční vrstvy [mm]					CELKEM
		obrusná	ložní	podkladní	podkladní II	podkladní III	
34	33,500 L	4	40	50	38	81	213
35	34,500 P	15	58	62	40	27	202
36	35,500 L	12	39	41	13		165

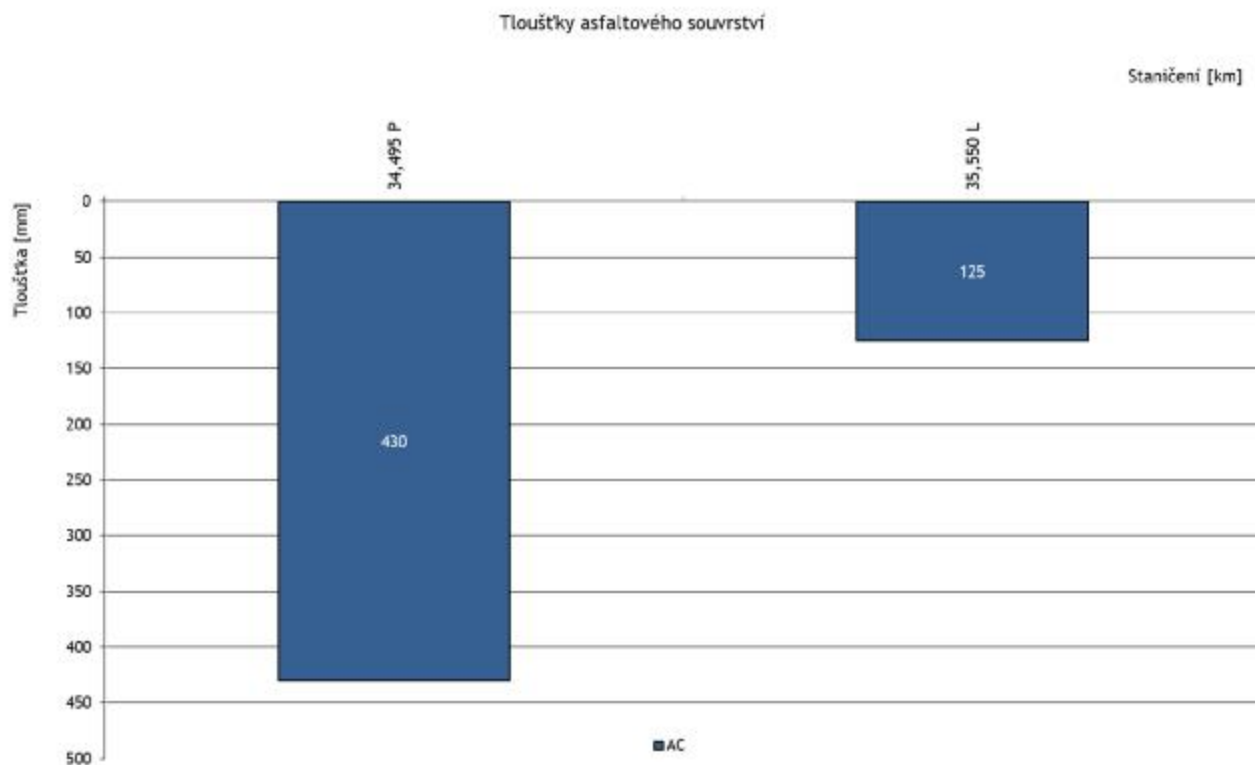
Graf 2 - JV odebrané v roce 2021

Číslo vývrtu	Staničení [km]	Konstrukční vrstvy [mm]							
		obrusná	ložní	I. podkladní	II. podkladní	III. podkladní	IV. podkladní	podkladní souvrvství	CELKEM AC
1	34,495 P	10	60	50	65	50	50	145	430
2	35,550 L	5	40	45	35	-	-	-	125

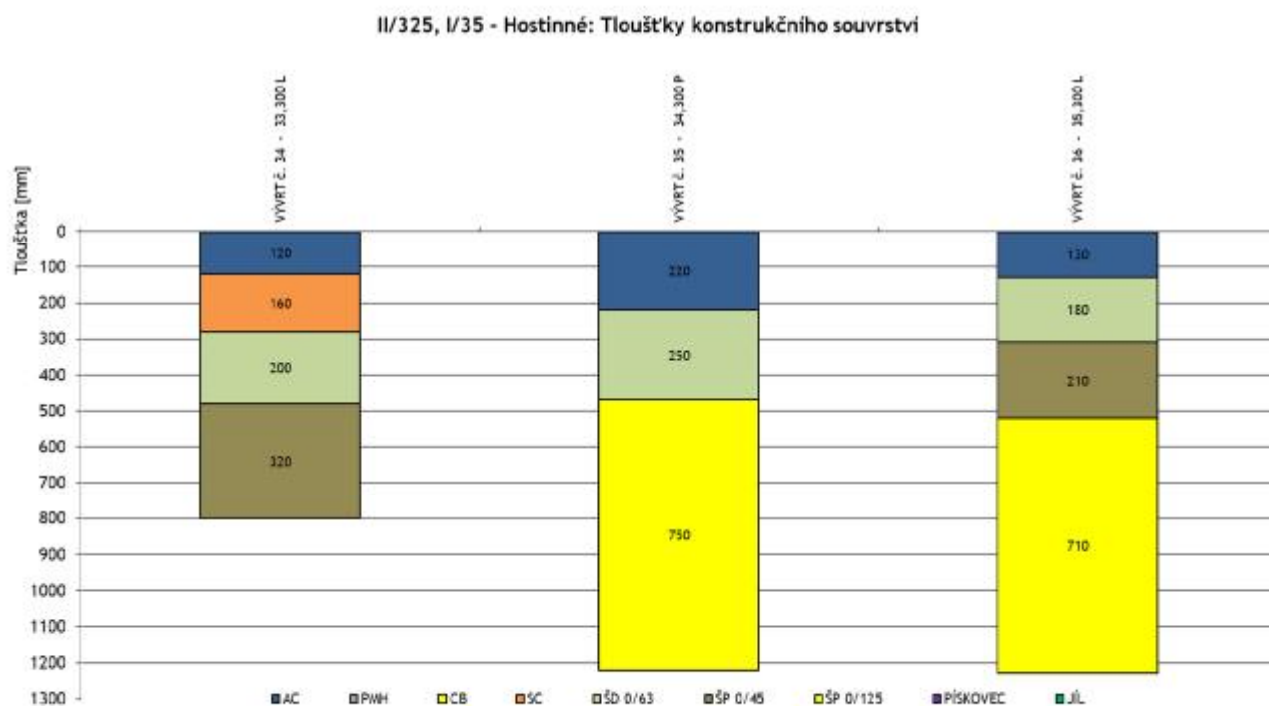
Graf 3 - GS odebrané v roce 2015

Sonda č.	34
Staničení [km]	33,300 L
Tloušťky konstrukčního souvrství [mm]	
AC	120
SC	160
ŠD 0/63	200
ŠP 0/45	320

Sonda č.	35
Staničení [km]	34,300 P
Tloušťky konstrukčního souvrství [mm]	
AC	220
ŠD 0/63	250
ŠP 0/125	750
-	-

Sonda č.	36
Staničení [km]	35,300 L
Tloušťky konstrukčního souvrství [mm]	
AC	130
ŠD 0/63	180
ŠP 0/45	210
ŠP 0/125	710

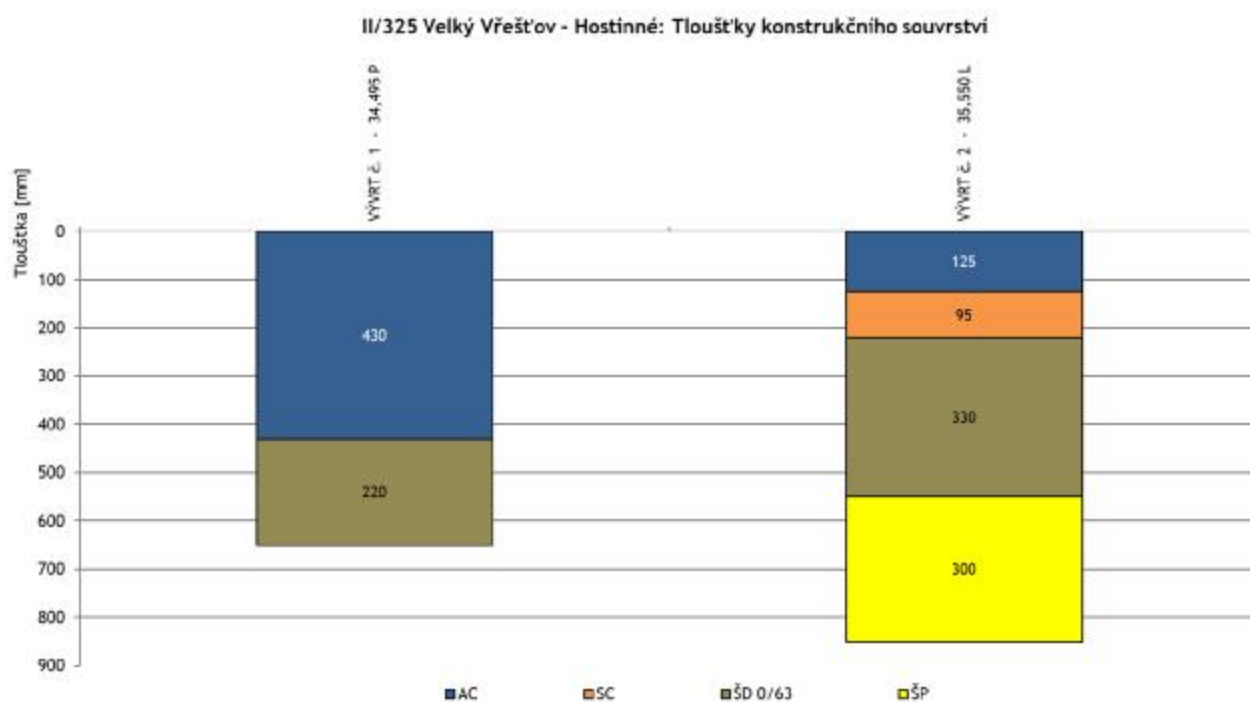
Graf 4 - GS odebrané v roce 2021

Sonda č.	1
Staničení [km]	34,495 P
Tloušťky konstrukčního souvrství [mm]	
AC	430
ŠD 0/63	220
-	-
-	-

Sonda č.	2
Staničení [km]	35,550 L
Tloušťky konstrukčního souvrství [mm]	
AC	125
SC	95
ŠD 0/63	330
ŠP	300

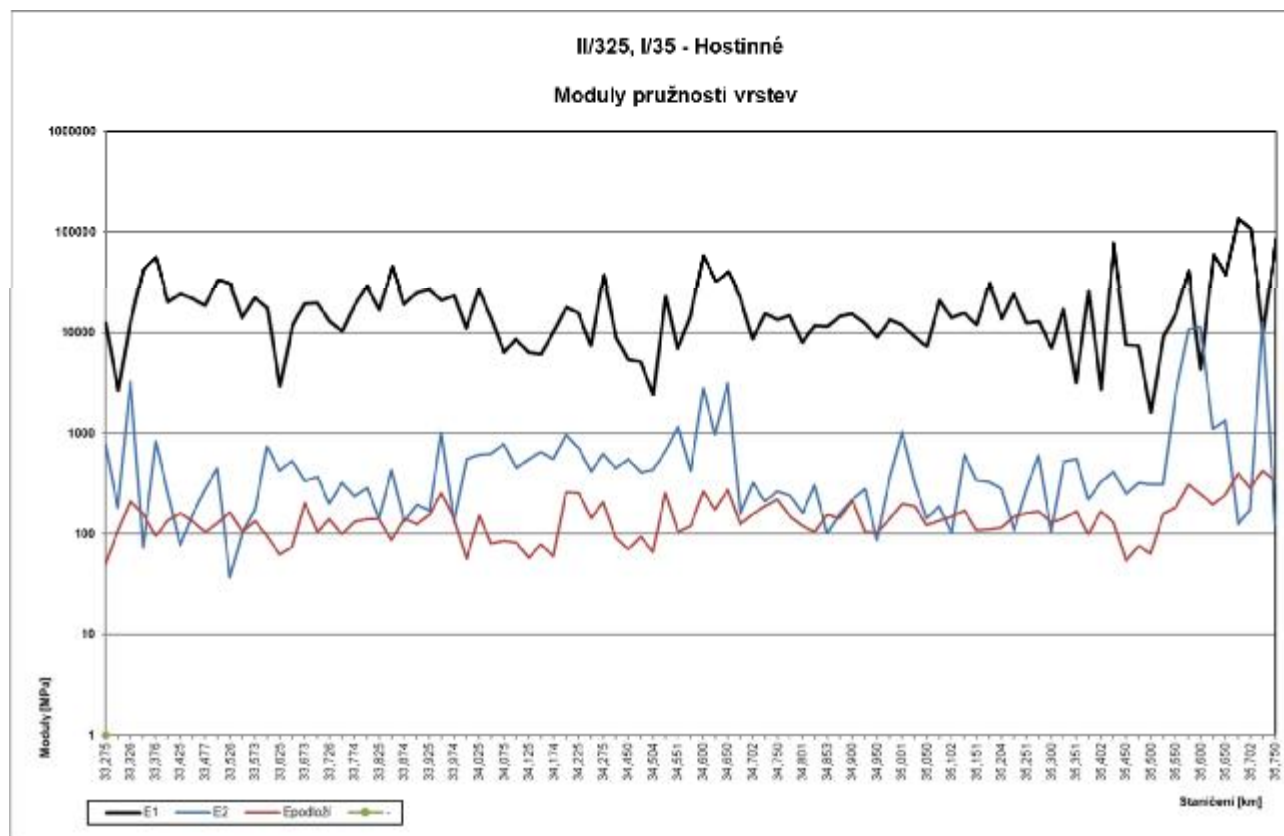
Graf 5 - Moduly pružnosti vrstev z r. 2015

Naměřené průhyby [μm]								
D0	D300	D450	D600	D900	D1200	D1500	D1800	D2100
327	230	186	149	100	70	52	40	32
Moduly pružnosti vrstev [MPa]				Zbytková životnost / zesílení				
E1	E2	E3	Ep	roky	[cm]			
21279	865	-	152	19	1

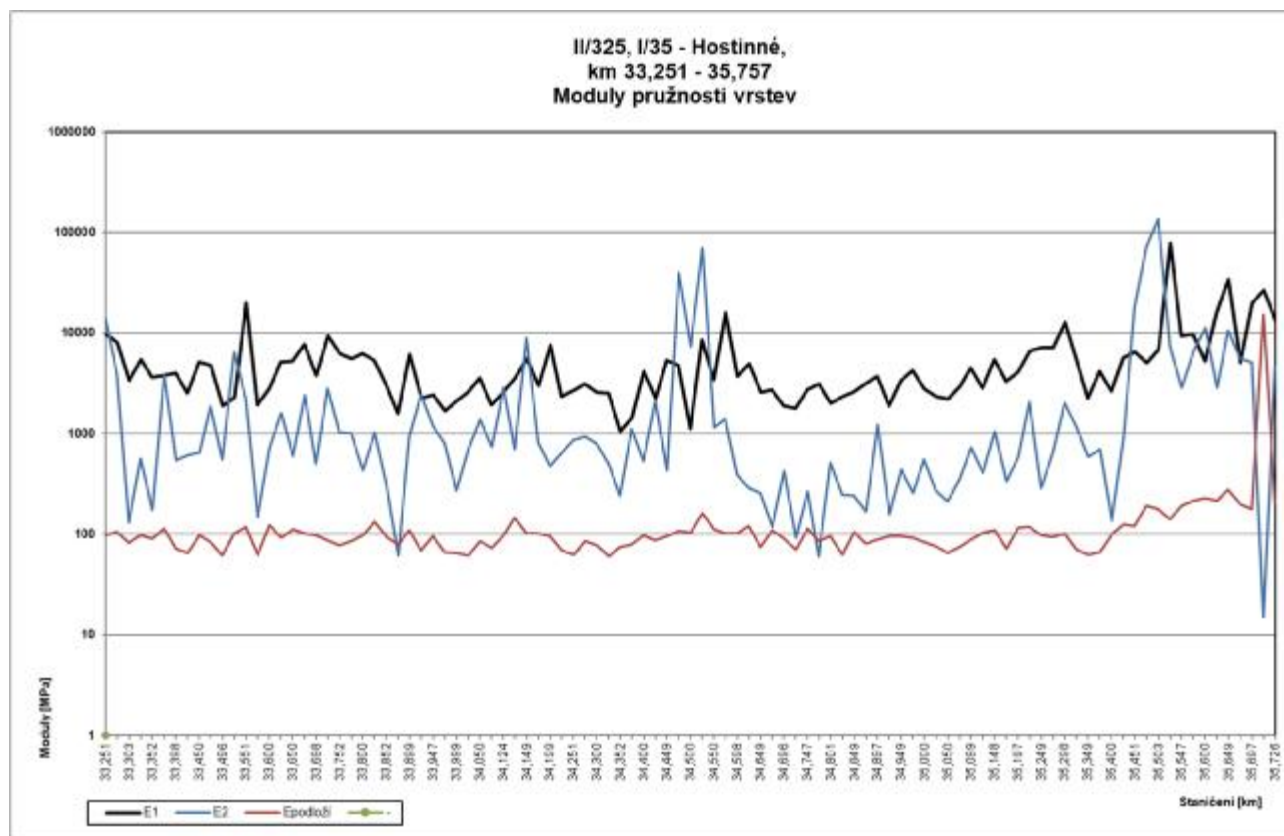
Graf 6 - Moduly pružnosti vrstev z r. 2020

Naměřené průhyby [μm]								
D0	D300	D450	D600	D900	D1200	D1500	D1800	D2100
333	241	194	157	104	72	50	38	30
Moduly pružnosti vrstev [MPa]				Zbytková životnost / zesílení				
E1	E2	E3	Ep	roky	[cm]			
6076	4953	-	256	19	2

Po zhodnocení aktualizovaného měření únosnosti je patrné, že došlo k mírnému zhoršení stavu konstrukce vozovky, avšak tato změna není z celkového hlediska stavu vozovky zásadní. Z tohoto důvodu lze uvažovat původně navržené způsoby a technologie opravy za platné.

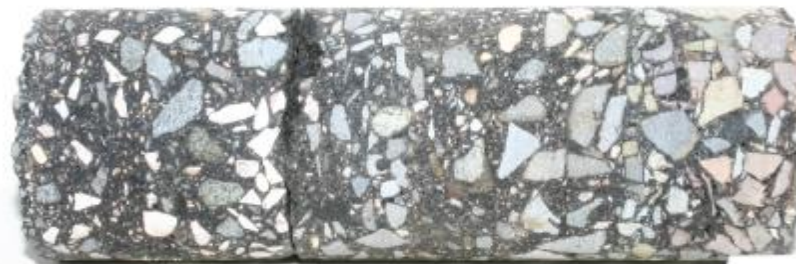
VÝVRT Č. 34 - staničení km 33,500 L

tloušťka vrstvy	
EKZ	4 mm
AC 11	40 mm
AC 16	50 mm
AC 16	38 mm
AC 16	32 mm
AC 16	49 mm

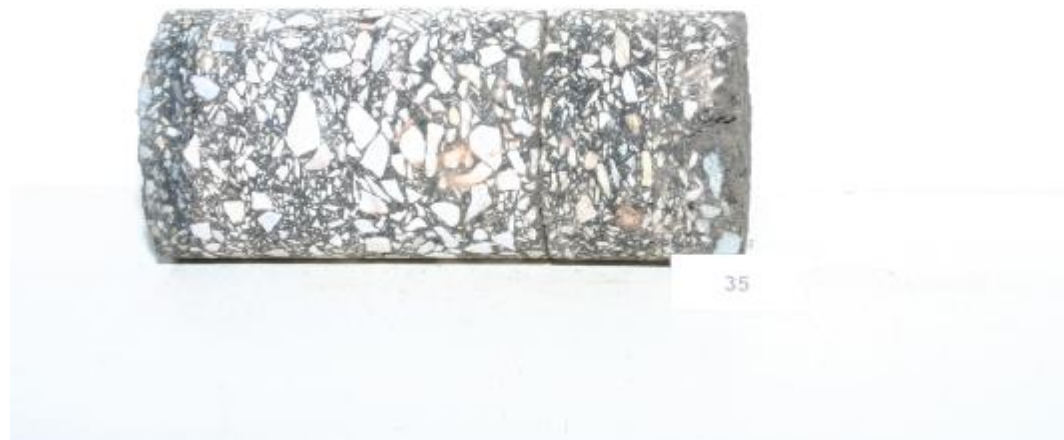
VÝVRT Č. 35 - staničení km 34,500 P

tloušťka vrstvy	
EKZ	15 mm
AC 16	58 mm
AC 16	62 mm
AC 11	40 mm
AC 11	27 mm

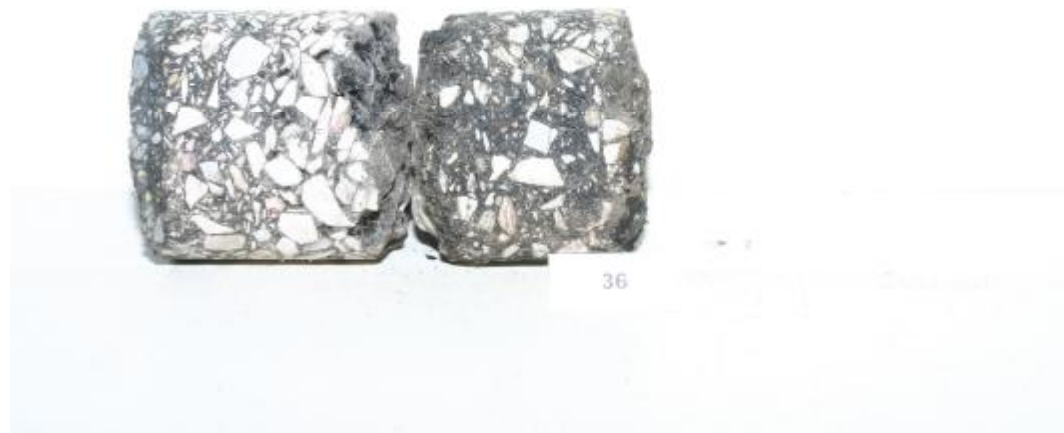
VÝVRT Č. 36 - staničení km 35,500 L

tloušťka vrstvy	
EKZ	12 mm
AC 16	39 mm
AC 16	41 mm
AC 16	73 mm

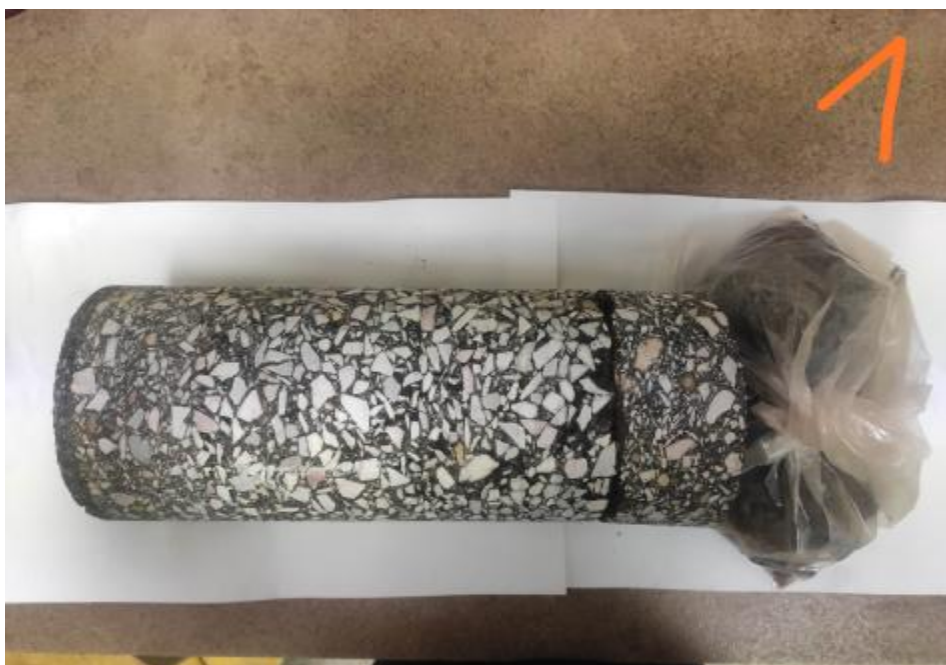
VÝVRT č. 1 - staničení km 34,495 P

EKZ	10 mm
20,1 kN	AC 11	60 mm
19,0 kN	AC 16	50 mm
7,6 kN	AC 16	65 mm
22,4 kN	AC 16	50 mm
nespojeno	AC 16	50 mm
9,8 kN	AC 8	40 mm
nespojeno	AC 11	25 mm
	AC 16 rozpadlá	80 mm

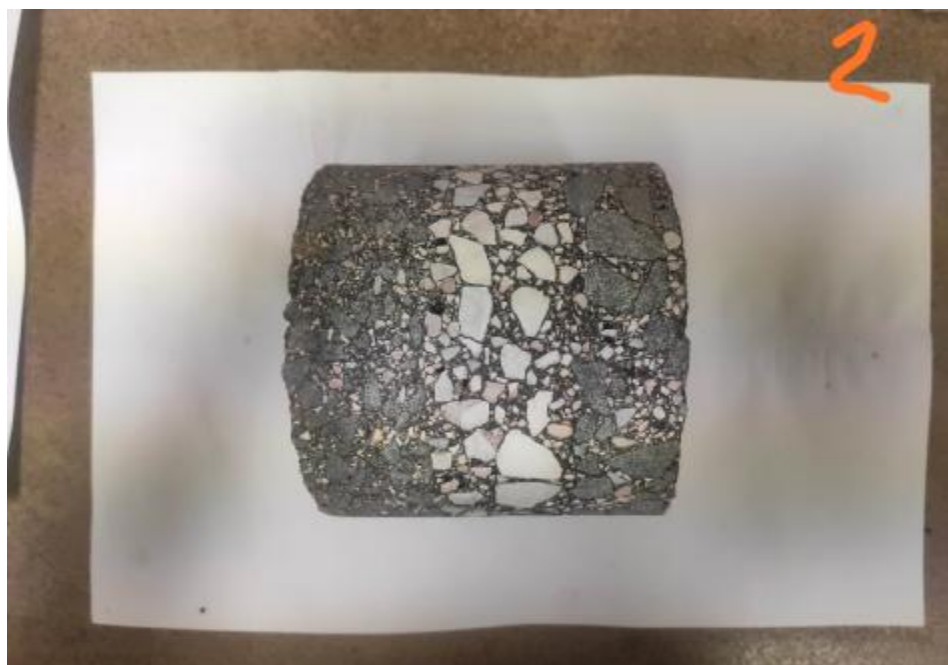
VÝVRT Č. 2 - staničení km 35,550 L

EKZ	5 mm
17,9 kN	AC 11	40 mm
15,9 kN	AC 22	45 mm
	AC 22	35 mm

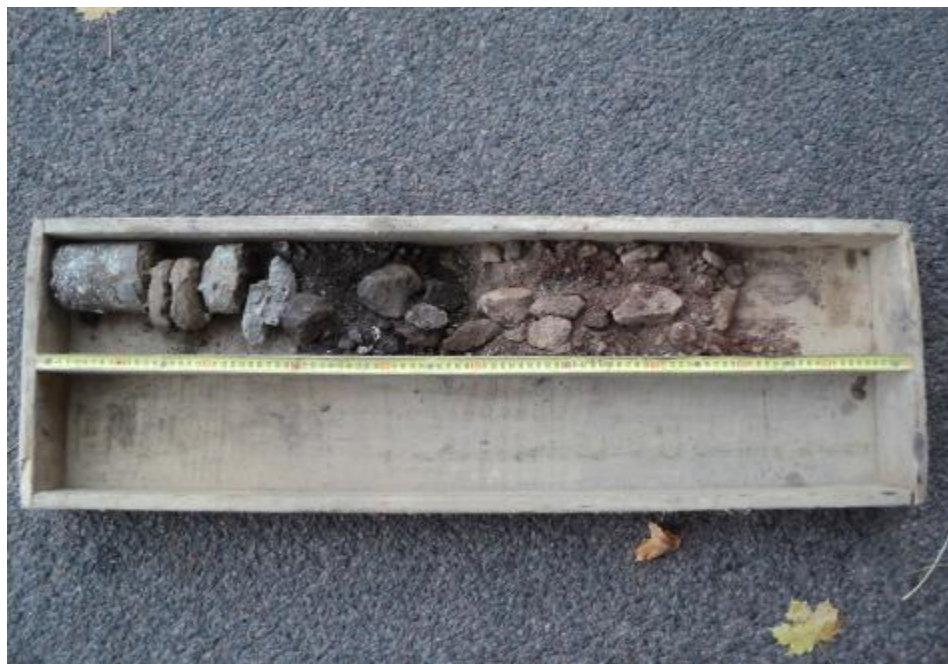
SONDA č. 34 - staničení km 33,300 L

tloušťka vrstvy	
AC	120 mm
SC	160 mm
ŠD 0/63	200 mm
ŠP 0/45	320 mm

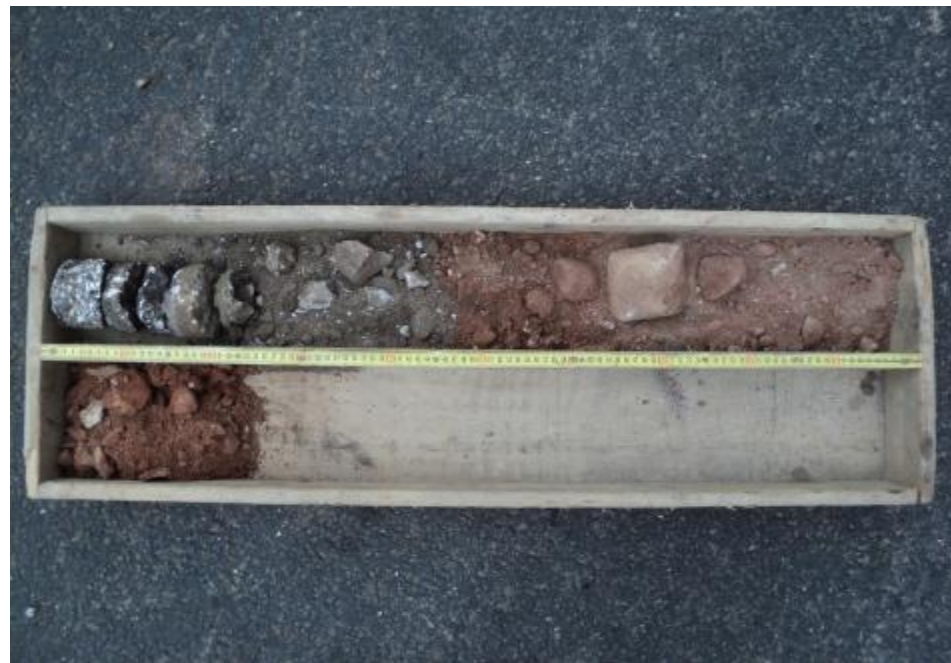
SONDA č. 35 - staničení km 34,300 P

tloušťka vrstvy	
AC	220 mm
ŠD 0/63	250 mm
ŠP 0/125	750 mm

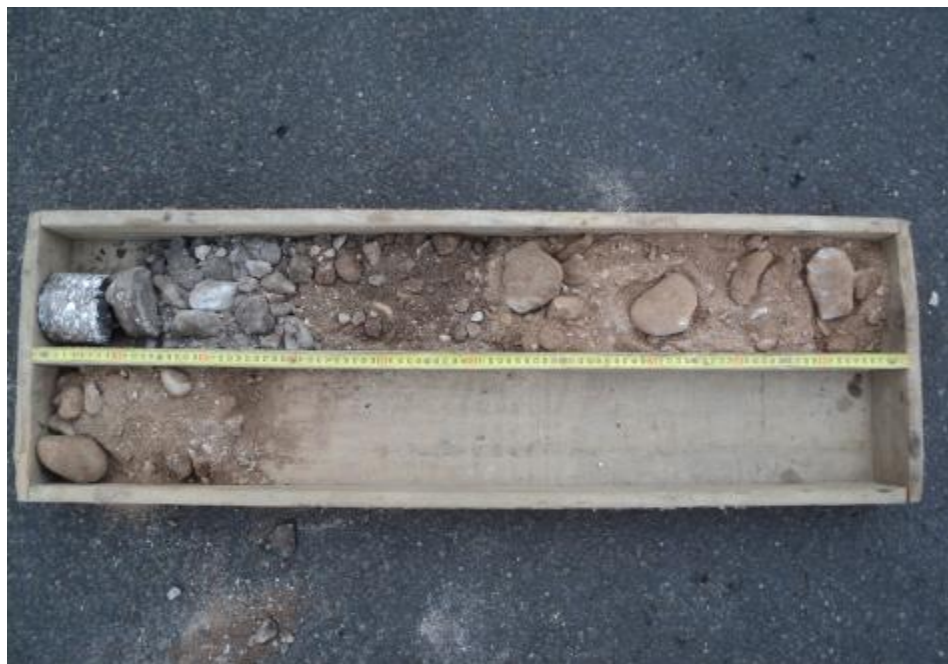
SONDA č. 36 - staničení km 35,300 L

tloušťka vrstvy	
AC	130 mm
ŠD 0/63	180 mm
ŠP 0/45	210 mm
ŠP 0/125	710 mm

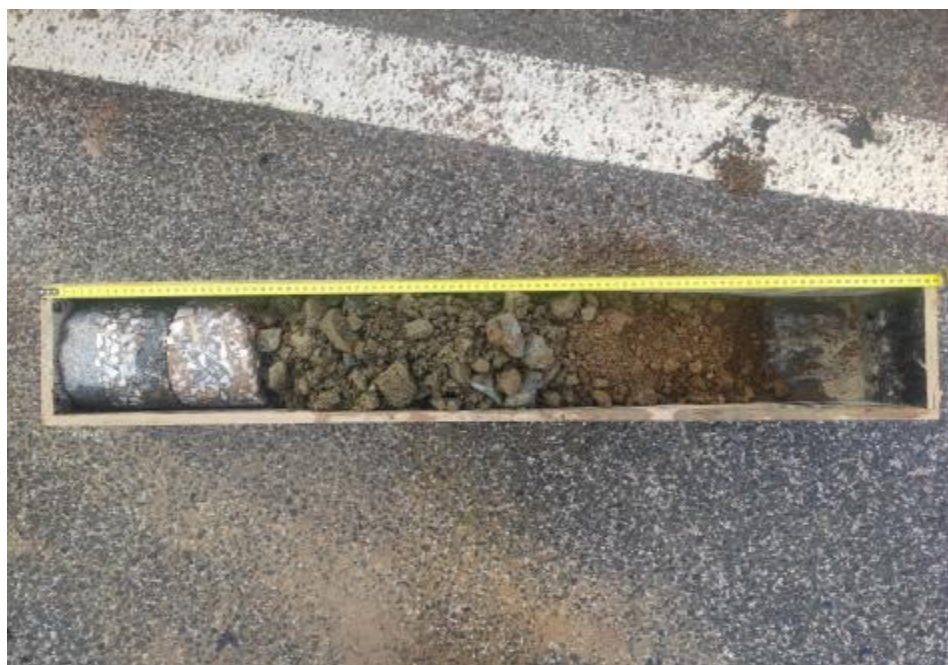
SONDA č. 2 - staničení km 35,550 L

AC	125 mm
SC	95 mm
ŠD 0/63	330 mm
ŠP	300 mm
