AKTUALIZACE
DIAGNOSTICKÉHO PRŮZKUMU
KONSTRUKCE VOZOVKY

SILNICE II/325 V ÚSEKU

KM 33,251 - 35,757

Zpráva č. DV-15-063-08/15b z 11/2020

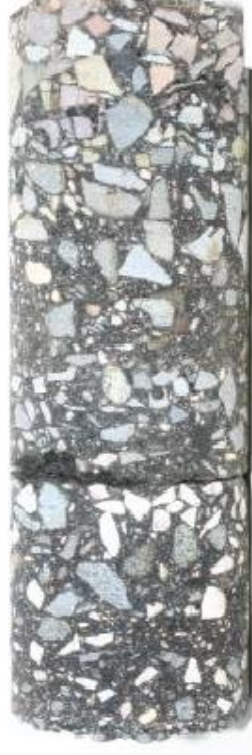
VÝVRT Č. 34 - staničení km 33,500 L

4 mm
EKZ	
AC 11	40 mm
AC 16	50 mm
AC 16	38 mm
AC 16	32 mm
AC 16	49 mm

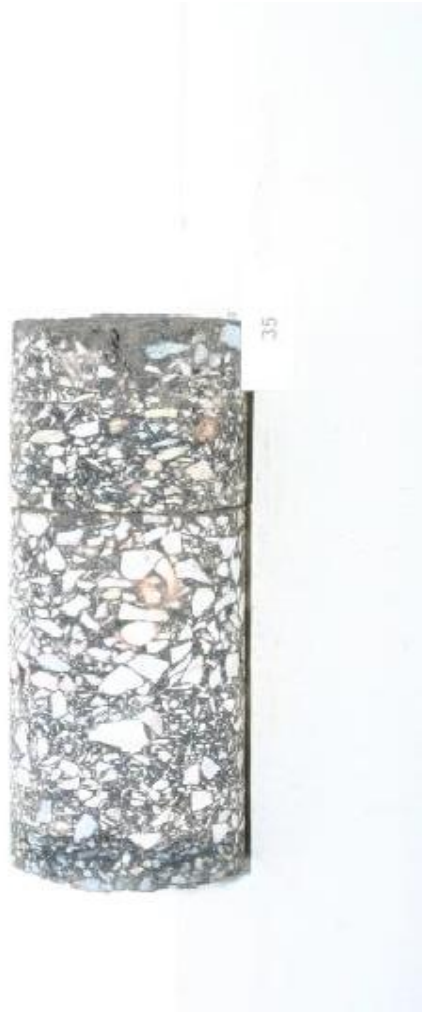
VÝVRT Č. 35 - staničení km 34,500 P

EKZ	15 mm	↓
AC 16	58 mm	
AC 16	62 mm	
AC 11	40 mm	
AC 11	27 mm

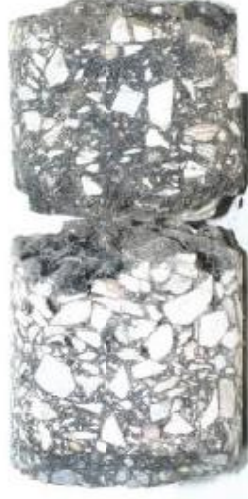
VÝVRT Č. 36 - staničení km 35,500 L

EKZ	12 mm
AC 16	39 mm
AC 16	41 mm
AC 16	73 mm

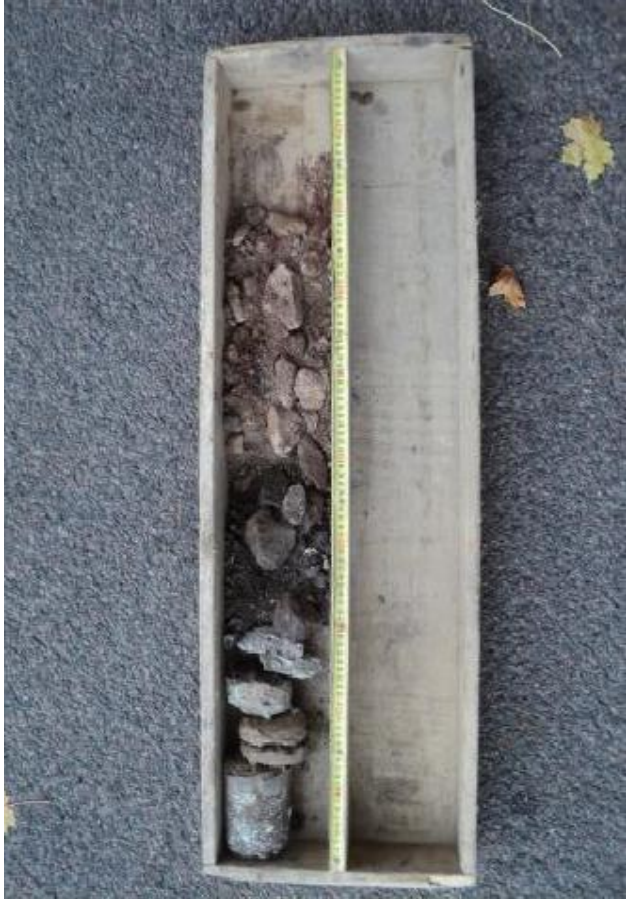
SONDA č. 34 - staničení km 33,300 L

AC	120 mm	↓
SC	160 mm	
ŠD 0/63	200 mm	
ŠP 0/45	320 mm

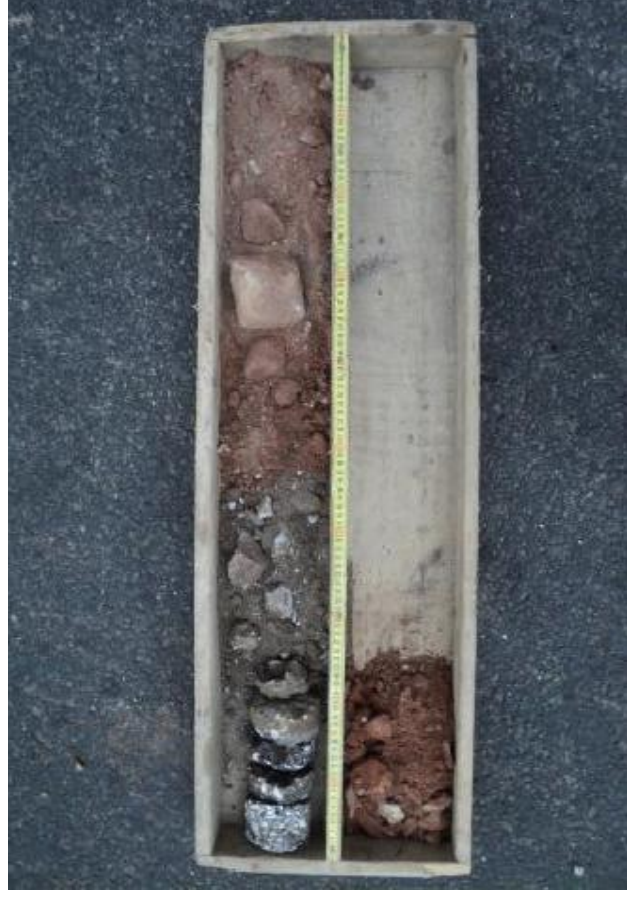
SONDA č. 35 - staničení km 34,300 P

AC	220 mm
ŠD 0/63	250 mm
SP 0/125	750 mm

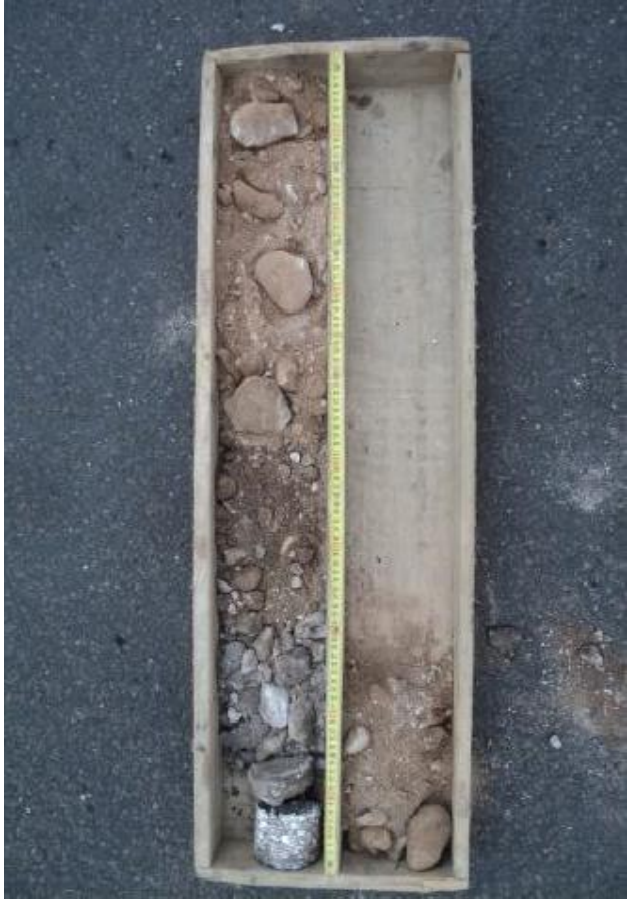
SONDA č. 36 - staničení km 35,300 L

AC	130 mm
ŠD 0/63	180 mm
ŠP 0/45	210 mm
ŠP 0/125	710 mm
