## INŽENÝRSKOGEOLOGICKÉ POSOUZENÍ STABILITY SKALNÍHO SVAHU

**VOLETINY – SKALNÍ SVAH NAD DOMEM Č.P.116**

Datum: 05 - 06 / 2021

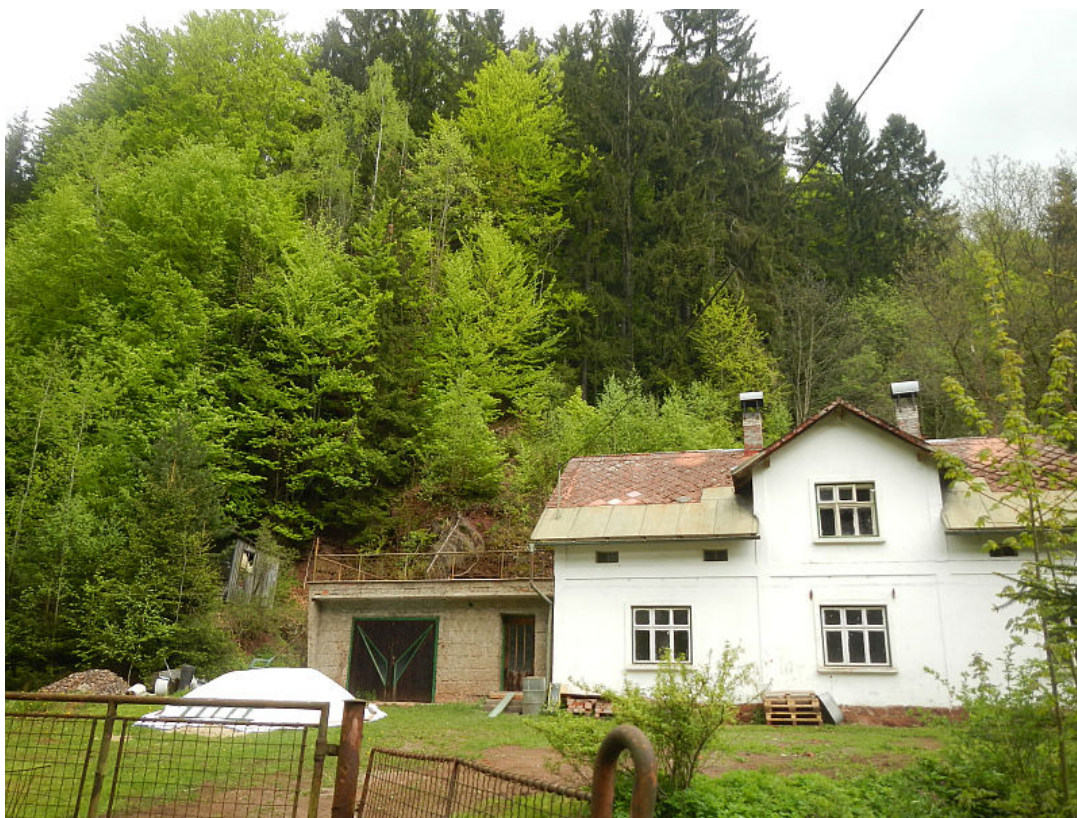
Dům č.p.116 pod skalním svahem (na foto je skalní svah ukrytý v lesním porostu)

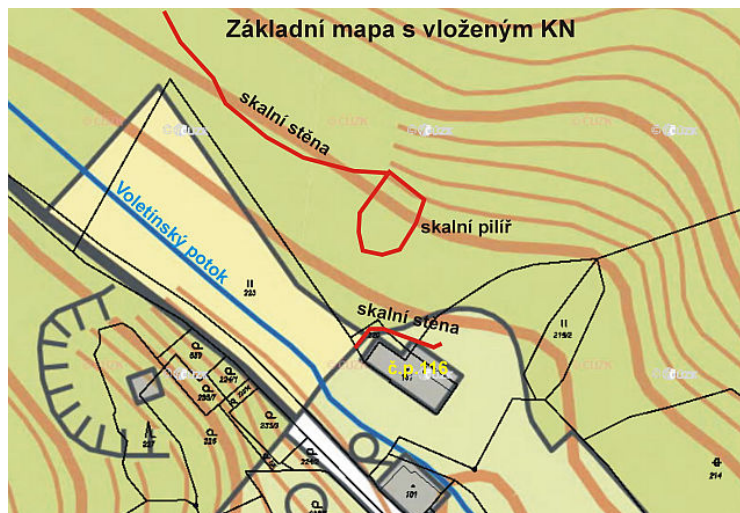
**Skalní stěna a skalní pilíř**, které jsou předmětem posouzení stability, jsou na následující mapce vyznačeny **červenou čarou**.

Ohrožený objekt domu č.p.116, situovaný pod uvedenými skalními objekty, se nachází na stav.pozemku st.131 (vlastník: manželé Klonovi).

Posuzované skalní objekty se z větší části nacházejí na rozsáhlém lesním pozemku ppč. 578/4 (vlastník: Královéhradecký kraj), z menší části na pozemku ppč.220 (vlastník: manželé Klonovi).

- **úsek 1 – vysoký svah se skalním pilířem s. a sz. od domu.....RSR-PR = 67**
- **úsek 2 – skalní stěna těsně za domem č.p.116.....RSR-PR = 62.**

Dílčí závěr: Skalní svah je v obou úsecích ve stavu **kriticky labilním**. **Riziko** samovolného pádu kamenů a horninových fragmentů ze skalního svahu na dům č.p.116 a přilehlý prostor za domem je **vysoké**.

Vzhledem ke zjištěným skutečnostem nestability svahu se doporučuje provést jeho stabilizaci. Existuje několik možností provedení stabilizace. Je nutné uvážit přiměřenost zásahu ve vztahu „odstranění rizika vs. cena“.

Odstranění hlavních rizik je možné provést předběžným opatřením v podobě řízeného odlomu nestabilních částí skalního svahu, zejména v pozicích převisů. Životnost tohoto opatření ale bude časově omezená, řádově na několik sezon, protože hlavní příčina (zvětvávání horninového masivu) nebude odstraněna.

Nestabilita skalního svahu může být odstraněna použitím technologií trvale zpevňujících nebo zajišťujících svah. Může se jednat např. o opláštění rizikové části povrchu svahu vysokopevnostními kotvenými sítěmi, v kombinaci se záchytným plotem nebo dynamickou
