# Odstranění objektů bývalého LTO v areálu Nemocnice Nový Bydžov

## Dodatek k závěrečné zprávě z průzkumu

Zakázkové číslo: 8931 20 1149

Vodní zdroje Ekomonitor spol. s r.o.  
Leden 2021

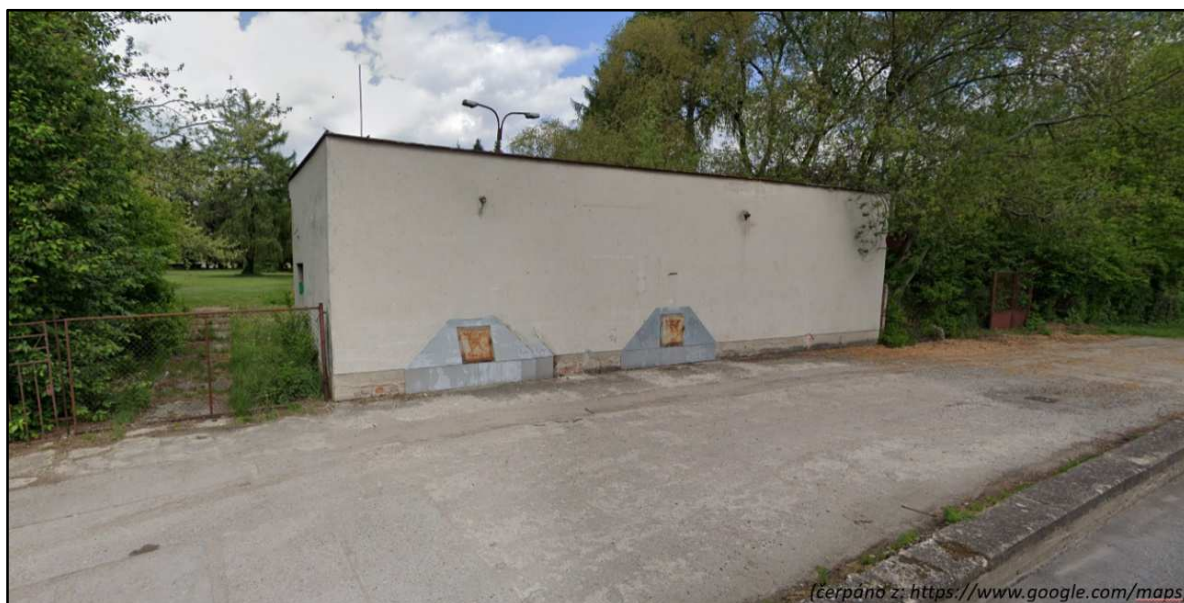
Z obrázku č. 2 je tedy patrné, že pozemek parcely č. 748/5 tvoří zpevněnou narušenou betonovou plochu před historickým kioskem stačení LTO (viz následující obrázek č. 3). Předmětný pozemek původně sloužil jako místo, kde najížděly cisterny s LTO. V současné době se však zpevněná plocha nijak nevyužívá.

**Obrázek č. 3:** Kiosek pro stáčení mazutu – pohled z ulice V Aleji

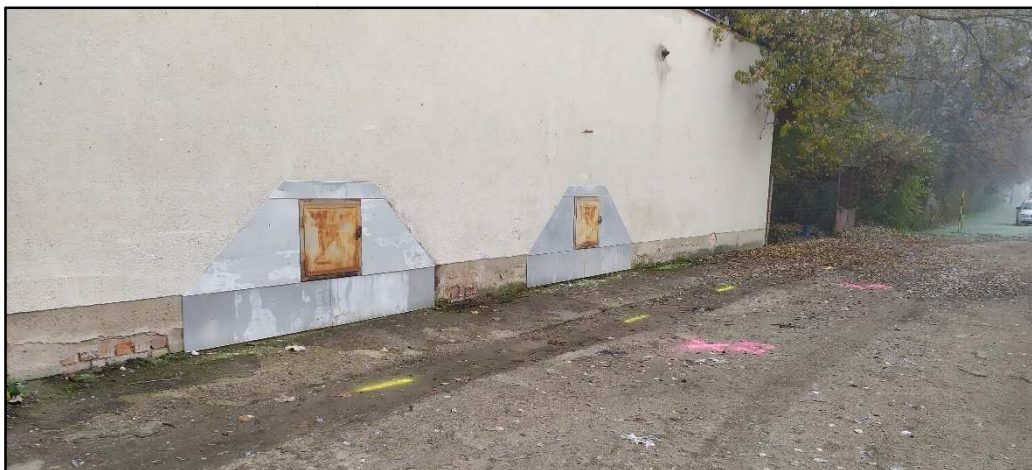
**Obrázek č. 6:** Fotodokumentace z odběrů vzorků – situace odběrových míst

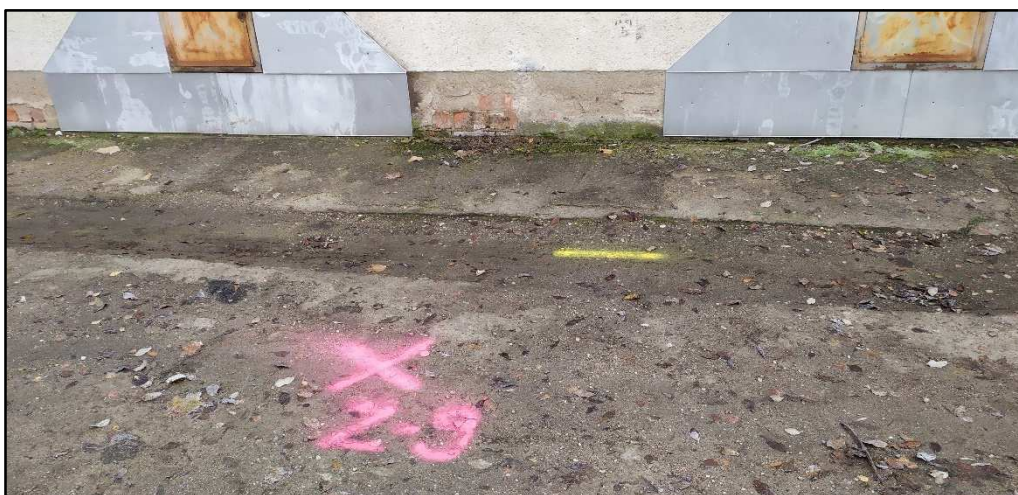
**Obrázek č. 7:** Fotodokumentace z odběrů vzorků – detail odběrového místa Z-9

Název sondy	Hloubka sondy/ závrtu [m]	Hloubka odběru	Popis vzorku	Barva	Pach
<b>Z-9</b>	3,0 m	0,0 – 0,2	beton	hnědá	bez zápachu
		0,2 – 1,0	navážka		
		1,0 – 3,0	písčité jíl		
<b>Z-10</b>	3,0 m	0,0 – 0,2	beton		
		0,2 – 1,0	navážka		
		1,0 – 3,0	písčité jíl

Z výsledků laboratorních analýz zemin je patrné, že nedošlo ani v jednom případě k překročení limitní hodnoty indikátorů MP - ostatní plochy (MŽP, 2014) pro stanovované ukazatele, tedy uhlovodíky  $C_{10} - C_{40}$ .

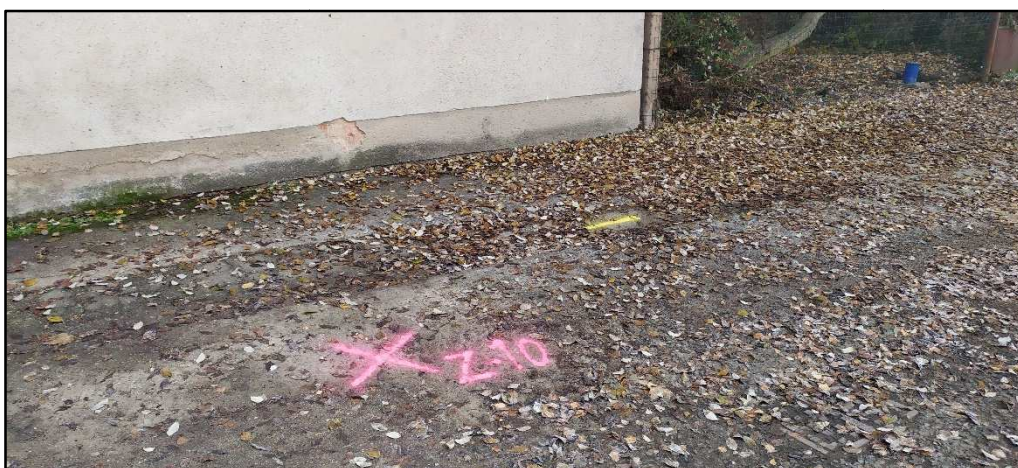
**Obrázek č. 8:** Fotodokumentace z odběrů vzorků – detail odběrového místa Z-10
