**Statický posudek na budovu kotelny v areálu domova u Biřičky
v Hradci Králové**

STAVEBNĚ KONSTRUKČNÍ ČÁST

Posoudit příčiny statických poruch na objektu kotelny v areálu domova u Biřičky v Hradci Králové a navrhnout opatření na jejich odstranění.

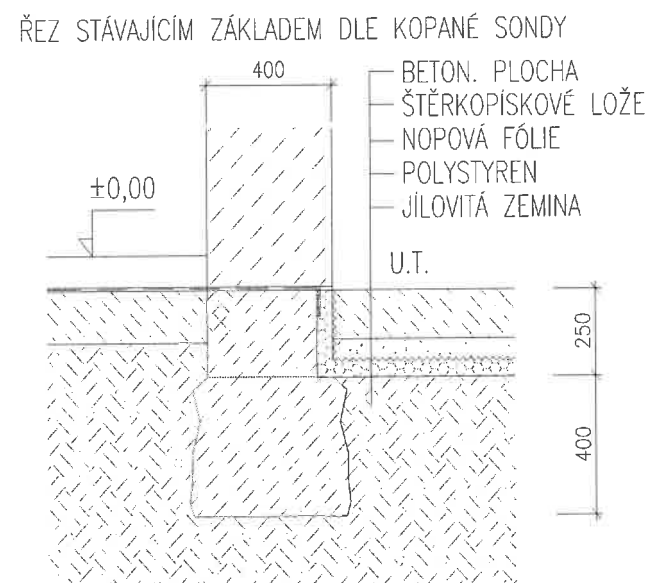
Schéma založení objektu zjištěné kopanou sondou:

Z důvodu opodstatněného podezření, že příčina masivního vzniku trhlín spočívá v nevhodném založení objektu, nechal zpracovatel provést u nejvíce poškozeného jihovýchodního nároží kopanou sondou. Ta měla ověřit způsob založení objektu a zjistit charakter základové zeminy. Sondou byly ověřeny základové poměry i tvar základů. Bylo zjištěno, že stavba je založena plošně na základovém pasu z prostého betonu. Spodní část základu byly litá přímo do výkopu. Její výška je 400 mm. Horní část základu výšky cca 250 mm byla z venkovní strany zašalována a opatřena tepelnou izolací v tl. cca 50 mm. Nelze však s určitostí potvrdit, zda se jedná o tak masivní podkladní desku podlahy, nebo vrchní stupeň základového pasu. Sondou byla zjištěna i skutečnost, že při vnější, zateplené straně vrchního stupně základů byla položena nopová fólie. Ta v hloubce -0,25 m pod UT přechází současně s tepelnou izolací do vodorovné roviny pod zpevněný betonový povrch kolem objektu kotelny.

Při prohlídce sondy bylo pozorováno, že dešťová voda infiltrovaná spárami v komunikaci, případně betonovým povrchem stékala po vodorovně položené nopové fólii pod zpevněný

povrch do sondy a znehodnocovala jílové podloží pod základy. Základovou zeminu tvoří jemnozrnná jílovitá zemina tuhé konzistence, která se v místě infiltrace srážkové vody mění na konzistenci měkkou.

Řešení problému spočívá v sanaci základů například podbetonováním a dokonalém oddrenážování a odvedení vody mimo objekt, aby ta neznehodnocovala jílovou zeminu pod základy.

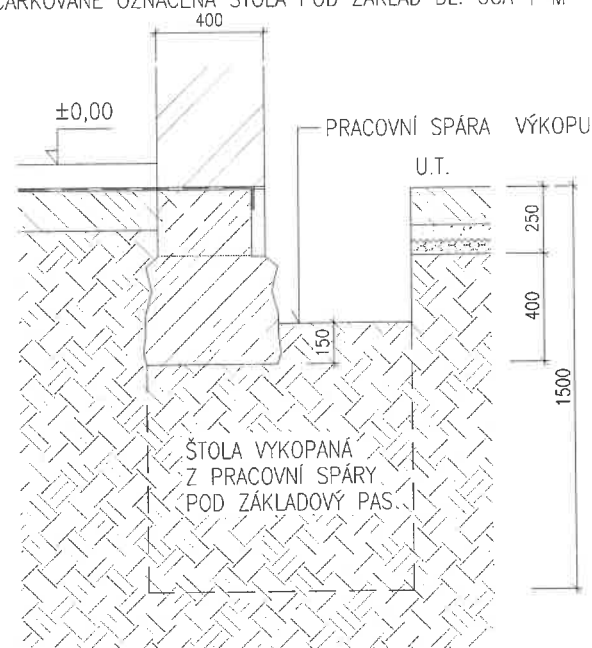
ŘEZ ZÁKLADEM PO PROVEDENÍ PRACOVNÍHO VÝKOPU
ČÁRKOVANĚ OZNAČENA ŠTOLA POD ZÁKLAD DL. CCA 1 M

- ♦ Podél pasu se otevře výkop na šířku cca 500 mm. Dno průběžného výkopu musí být cca 150 až 200 mm nad úrovní stávající základové spáry. Její hloubku je třeba předem ověřit sondou.

- ♦ Dno výkopu bude nadále sloužit jako pracovní rovina, ze které se budou provádět štoly délky 1,0 až 1,5 m pod základový pas a šířky podle šířky stávajícího pasu + šířka pracovní roviny. Hloubka štoly bude provedena tak, aby její dno bylo cca 1,5 m pod úrovní okolního terénu.

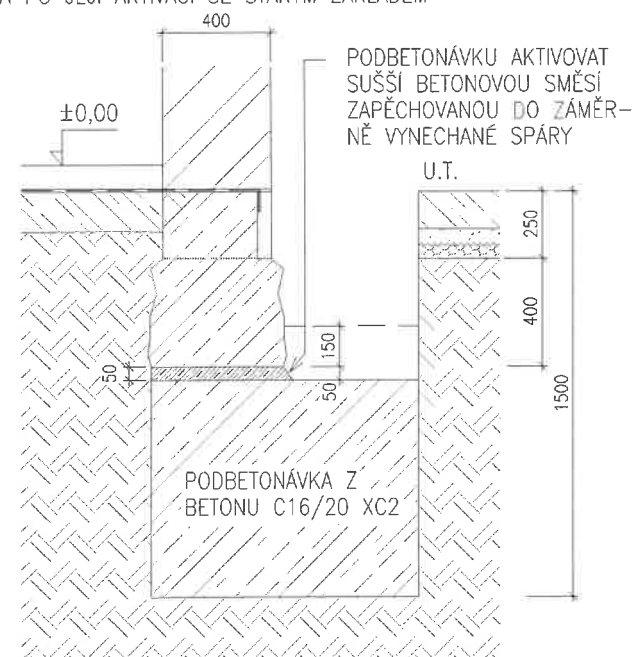
ŘEZ ZÁKLADEM PO PROVEDENÍ PODBETONÁVKY
A PO JEJÍ AKTIVACI SE STARÝM ZÁKLADEM

- ♦ Stávající základový pas bude důkladně očištěn od zeminy až na zdravý beton a dno štoly se začistí od napadaných zbytků zeminy.
- ♦ Vykopaná štola se zabetonuje betonem C16/20 XC2, nebo za zazdí betonovými cihlami do úrovně cca 40 až 50 mm pod úroveň původní základové spáry. V našem případě doporučuji z důvodu ochrany základové spáry před infiltrovanou vodou monolitický beton betonovaný přímo do výkopu štoly.

- ♦ Po zatvrdnutí betonu podbetonávky, resp. betonové podezdívky se do záměrně vynechané spáry mezi starým pasem a novou podbetonávkou zapěchuje sušší betonová směs s příměsí proti smršťování betonu. Dojde tak k aktivaci nového základu se starým.

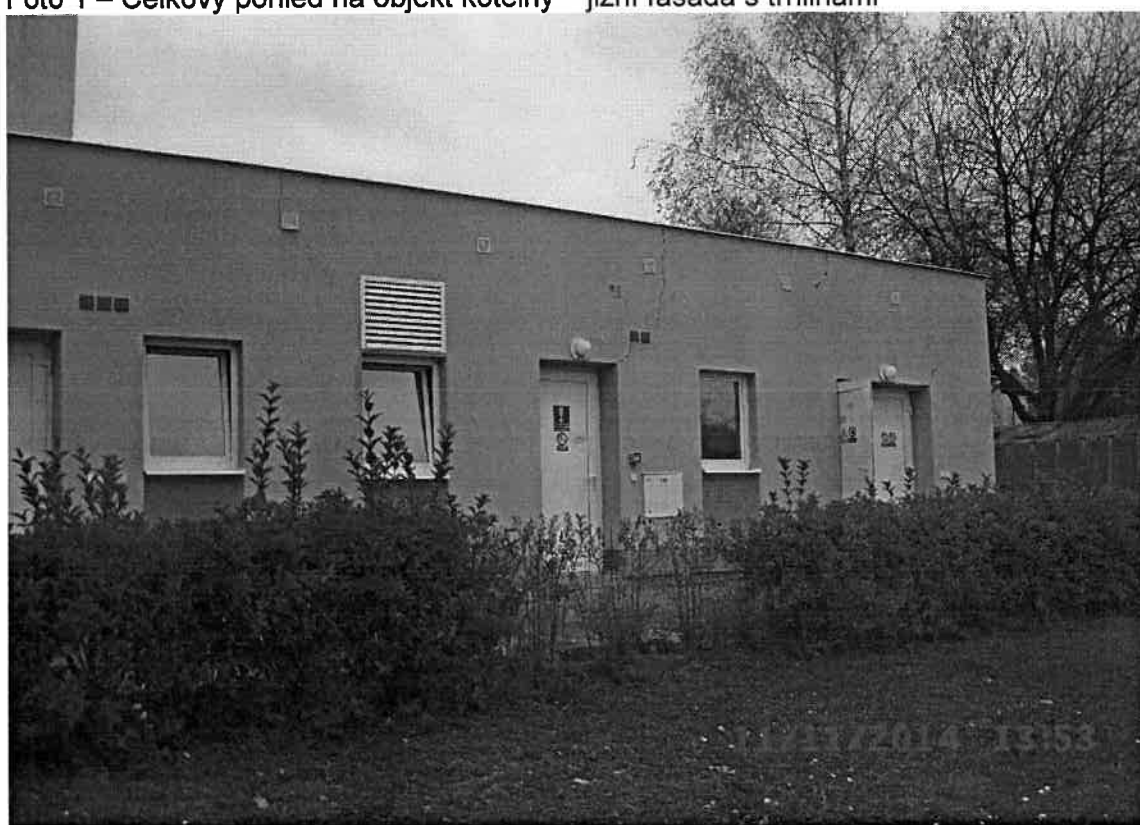
Obvodové stěny objektu jsou narušeny četnými statickými poruchami, které se projevují trhlinami v obvodových zdech a základech, trhlinami na styku základů objektu a přilehlých zpevněných betonových ploch a trhlinou v dilatační spáře mezi původní a přistavěnou částí. Trhlina v dilataci se navíc projevuje odklonem zdi od svislice. Trhliny se na objektu vyskytují již delší dobu. Jedná se o trhliny svislé i šikmé. Šířka trhlín je různá a liší se podle velikosti deformace základu a jeho podloží. V minulosti byly trhliny nevhodně opravovány zainjektováním izolační pěnou aniž by se odstranila příčina trhlín a aniž by proběhla jejich odborná sanace. Nejzávažnější a největší trhliny se vyskytují na obvodovém zdivu u jihovýchodního nároží kotelny, kde jsou pozorovány trhliny v řádu centimetrů. Trhliny se propsaly i po neodborné opravě kdy přes trhliny byla provedena nová omítka vyztužená perlínkou a trhliny byly vyplněny izolační pěnou. Poruchy v podobě trhlín jsou i na podlaze kotelny. Ta vykazuje nerovnosti a drobné trhliny od nerovnoměrného poklesu konstrukčních vrstev podlahy.

Foto 1 – Celkový pohled na objekt kotelny – jižní fasáda s trhlinami

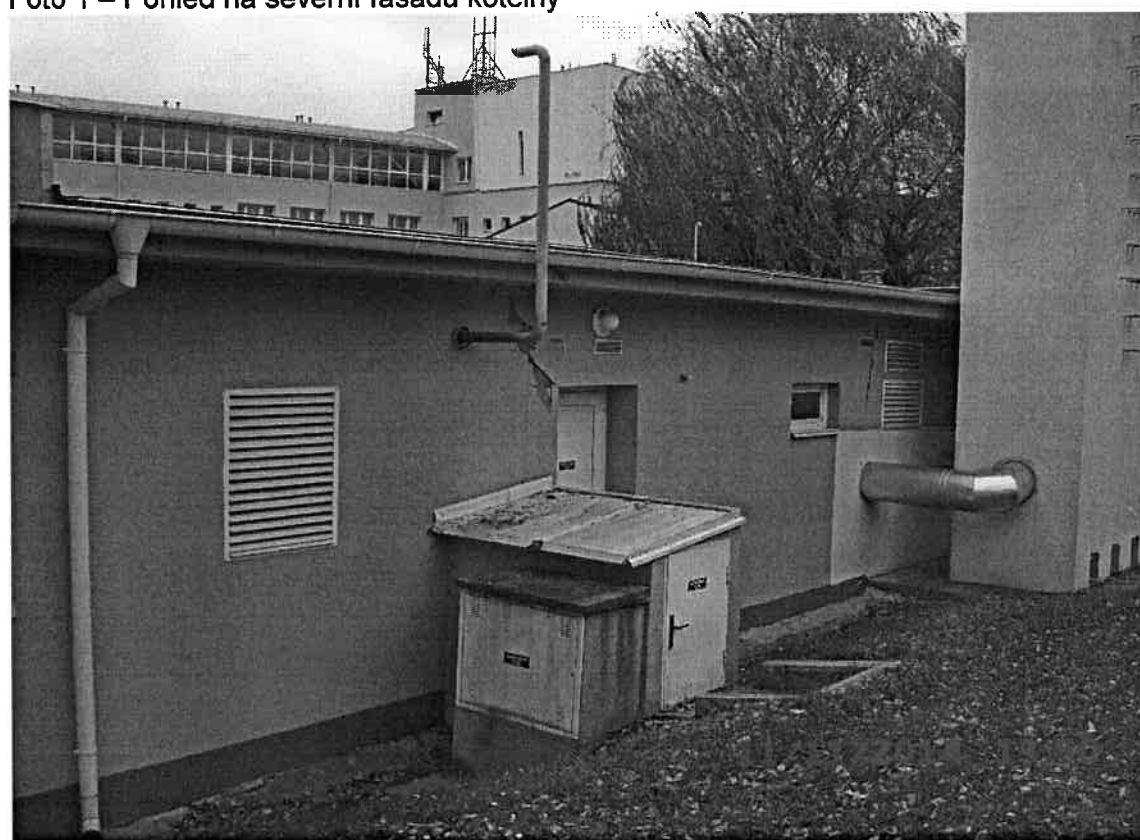
Foto 1 – Pohled na severní fasádu kotelny

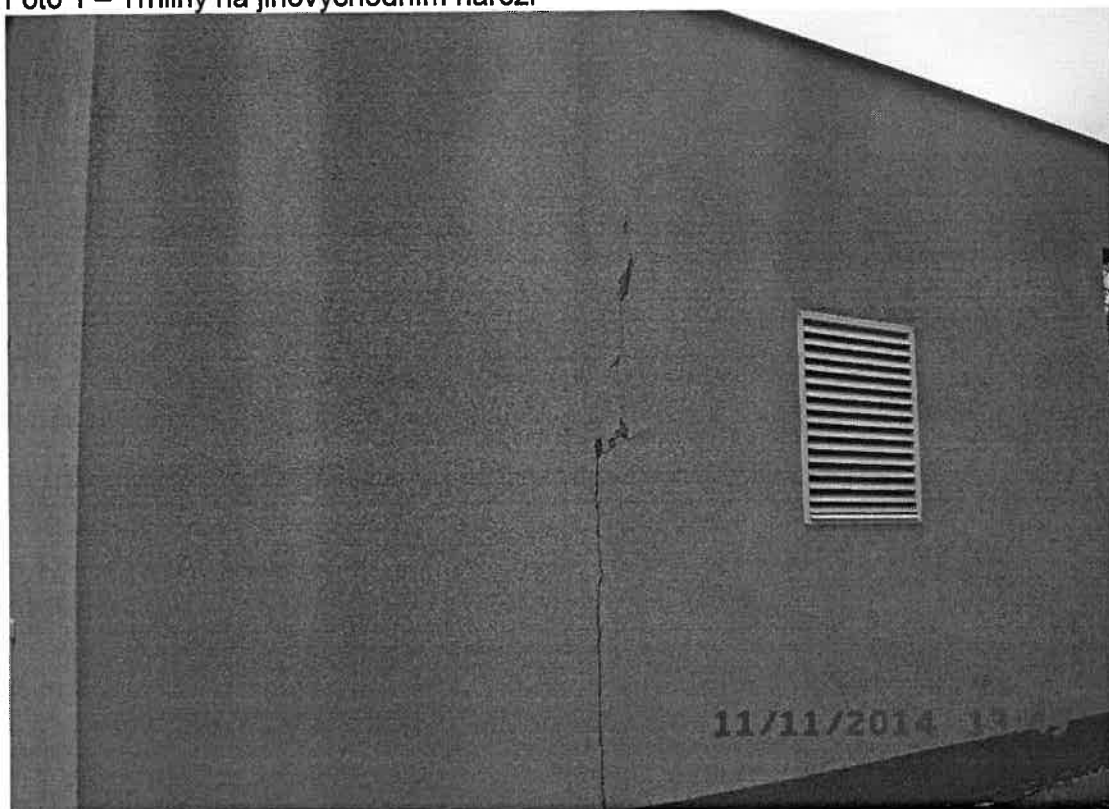
Příčina vzniku trhlin na obvodových nosných zdech jednoznačně spočívá v chybném provedení založení stavby a postupném znehodnocování základové zeminy infiltrovanou dešťovou vodou, která lokálně snižuje konzistenci jílu, a tím i jejich únosnost. Chybný způsob založení spočívá v nedodržení předepsané hloubky základové spáry, která pro jílové zeminy činí dle ČSN731001 1,5 m pod úroveň terénu. V našem případě byla zjištěna hloubka základové spáry pouze 0,65 m pod terénem. Při nedostatečné hloubce základové spáry dochází v jílech, které jsou obzvláště náchylné na klimatické vlivy ke smršťování během období sucha a nabývání na objemu během mrazivého období. Lokální zvodnění základové spáry způsobuje rozdílnou únosnost zeminy rozbředlé, která má měkkou konzistenci a zeminy tuhé konzistence. Výše uvedené faktory vedou k nerovnoměrnému sedání základů jehož následkem jsou trhliny v obvodových zdech.

Foto 1 – Trhliny na jihovýchodním nároží

Po sanaci základů se přistoupí k opravě trhlin ve zdivu. Trhliny je třeba očistit až na zdravou část zdiva včetně odstranění izolační pěny. Širší trhliny v řádu cm se vyplní pod tlakem vhněnou cementovou maltou, úzké trhliny se tlakově zainjektují epoxidovou pryskyřicí (viz. výrobky firmy STADO, SIKA, HELIFIX apod.). Současně se provede sešití trhlin. Sešití bude prováděno přibližně kolmo k trhlinám pomocí speciální helikální výztuže, která se vlepe do vyfrézovaných drážek. Vzdálenost jednotlivých švů bude přibližně 500 mm. Po opravě trhlin doporučuji celý objekt opatřit zateplovacím systémem včetně zateplení střešního pláště, aby se maximálně omezily dilatační pohyby. Zdivo u dilatace doporučuji přikotvit pomocí svorníků M16 vzdálených cca 600 mm a pomocí ocelových desek z plechu P10-150/150 mm k vnitřnímu ocelovému rámu.

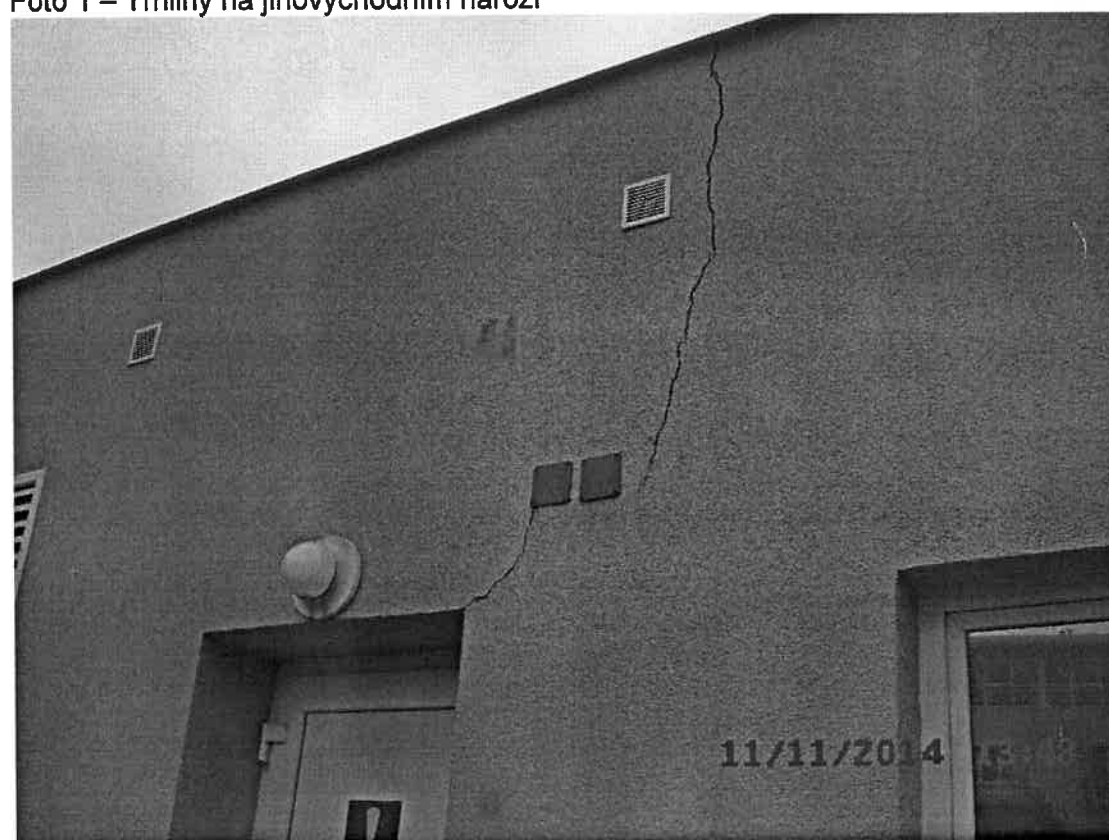
Foto 1 – Trhliny na jihovýchodním nároží

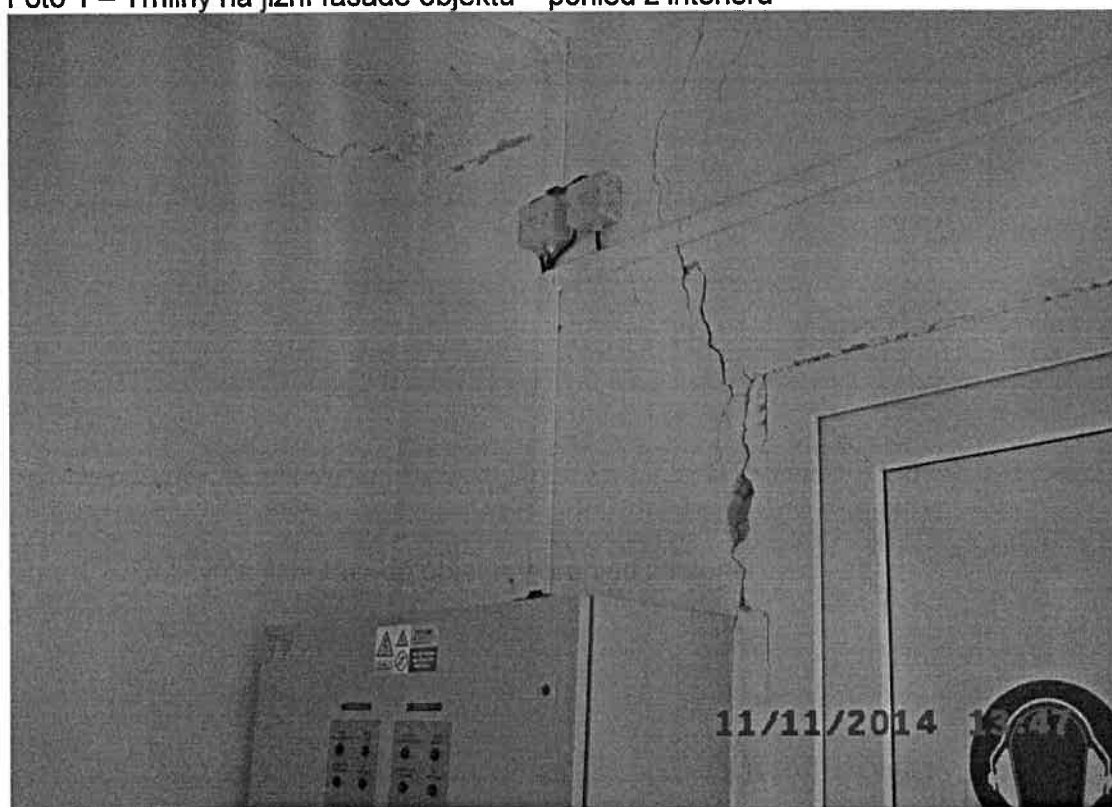
Foto 1 – Trhliny na jižní fasádě objektu – pohled z interiéru

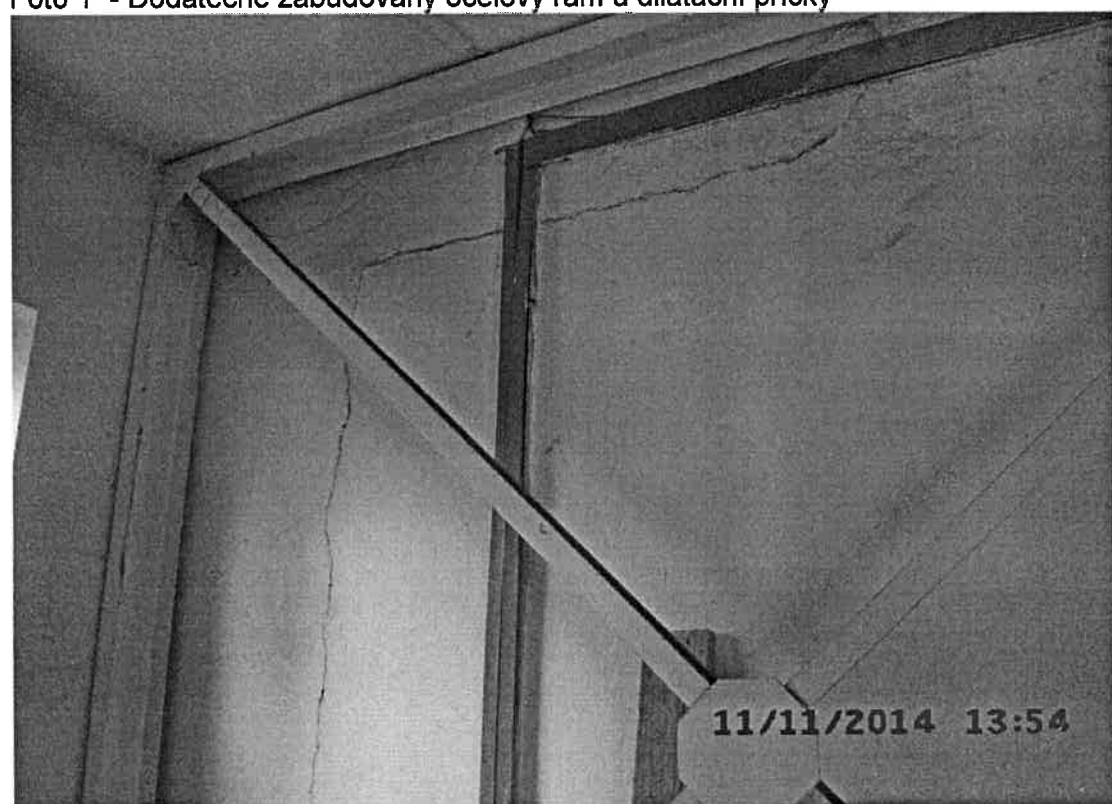
Na styku oddílatované přístavby s původním objektem dochází k dilatačnímu pohybu obvodové stěny, která vykazuje oproti obvodové zdi kotelny odklon od svislice cca 10 mm. Pravděpodobně byla tato porucha příčinou toho, že podél příčné dilatační dělicí stěny mezi původní a nově přistavěnou částí byl v minulosti ze strany skladu nainstalován ve své rovině tuhý svislý ocelový rám vyrobený z válcovaných profilů U a zavětrovacích diagonál L.

Foto 1 - Dodatečně zabudovaný ocelový rám u dilatační příčky

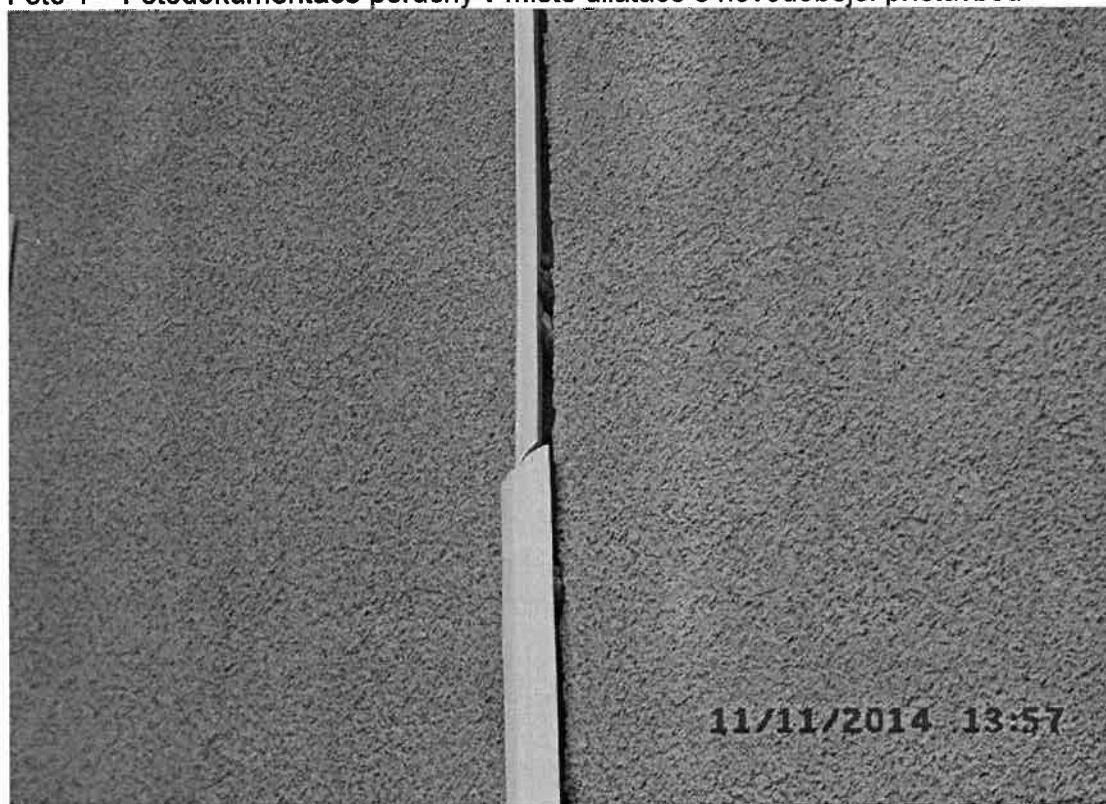
Foto 1 – Fotodokumentace poruchy v místě dilatace s novodobější přístavbou

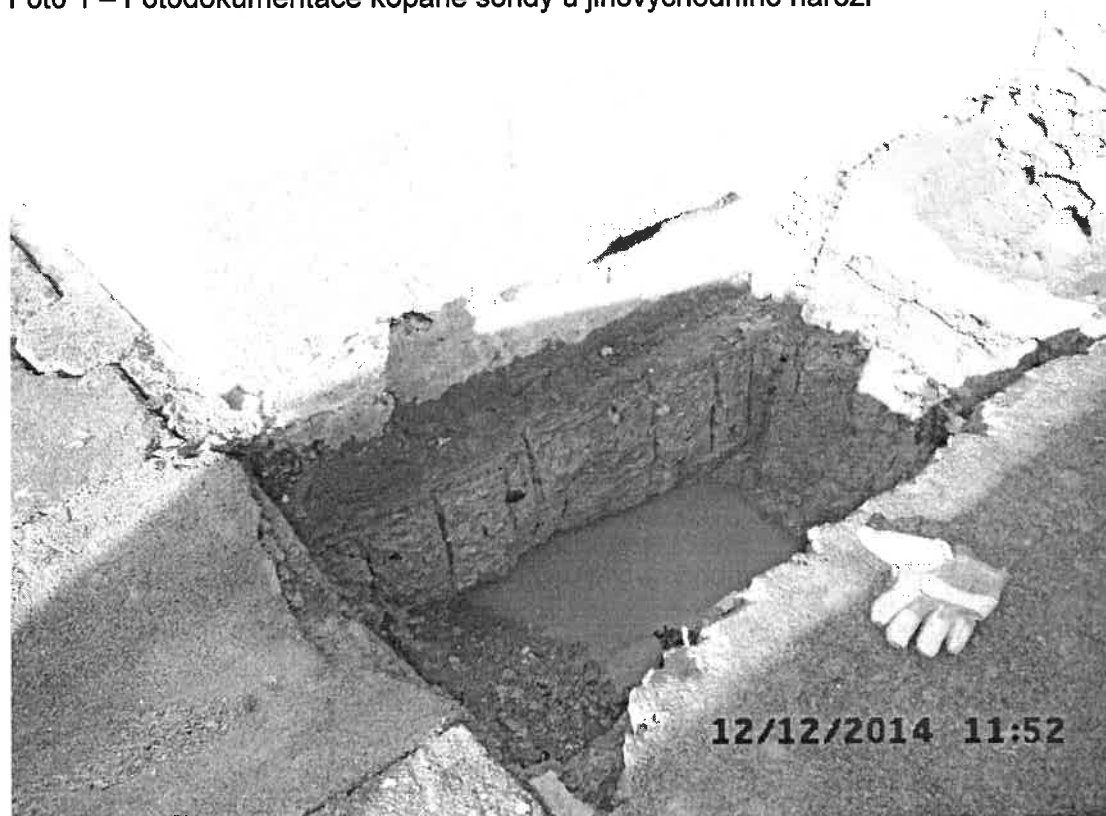
Foto 1 – Fotodokumentace kopané sondy u jihovýchodního nároží
