DIAGNOSTICKÝ PRŮZKUM  
KONSTRUKCE VOZOVKY  
SILNICE III/30011  
KM 2,232 - 4,759

Zpráva č. DV-15-063-25/4 z 09/2015

Silnice: III/30011

Staničení úseku [km]: 2,232 - 4,759

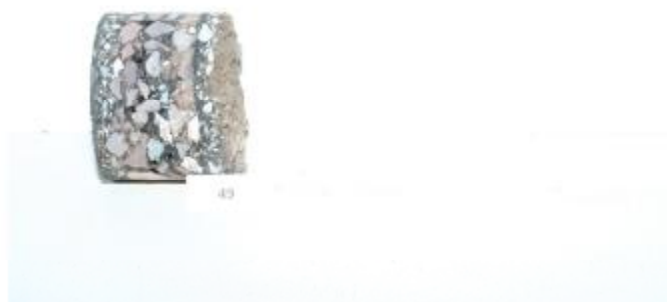
VÝVRT č. 49 - staničení km 3,732 L

<b>EK2</b>	14 mm
<b>AC 11</b>	59 mm
<b>VYROVNÁVKA</b>	17 mm

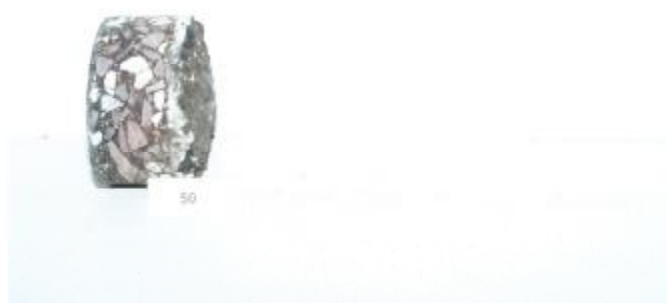
VÝVRT č. 50 - staničení km 4,632 P

<b>EK2</b>	11 mm
<b>AC 11</b>	30 mm
<b>VYROVNÁVKA</b>	15 mm

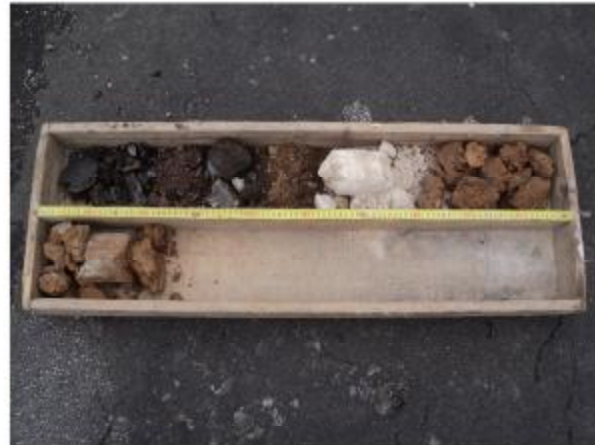
SONDA č. 1 - staničení km 2,632

tloušťka vrstvy	
EKZ	20 mm
PWH	180 mm
ŠP 0/32	120 mm
ŠD 0/63	100 mm
ŠP 0/32	120 mm
HORNINA R 4	220 mm
PÍŠČITÝ JÍL F4 CS	480 mm

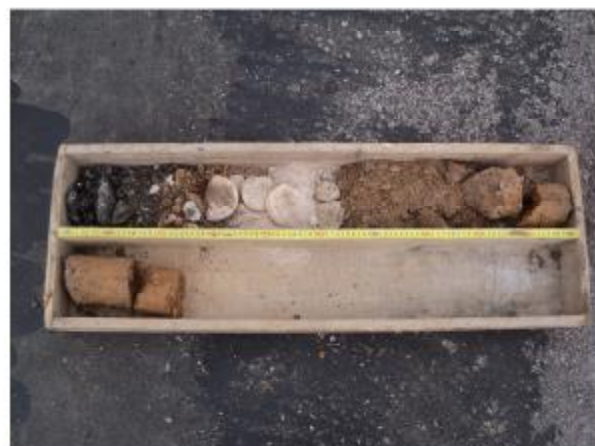
SONDA č. 2 - staničení km 3,582

tloušťka vrstvy	
AC	80 mm
PWH	100 mm
ŠP 0/32	100 mm
HORNINA R 4	270 mm
ŠP 0/32	240 mm
PÍŠČITÝ JÍL F4 CS	450 mm

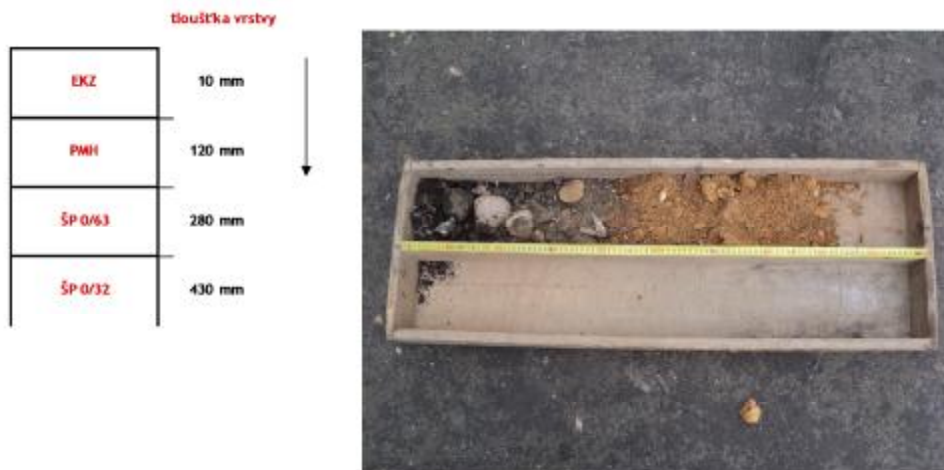
SONDA č. 3 - staničení km 4,632

Sonda č.	3
Staničení [km]	4,632
Tloušťky konstrukčního souvrství [mm]	
EKZ	10
PMH	120
ŠP 0/63	280
ŠP 0/32	430

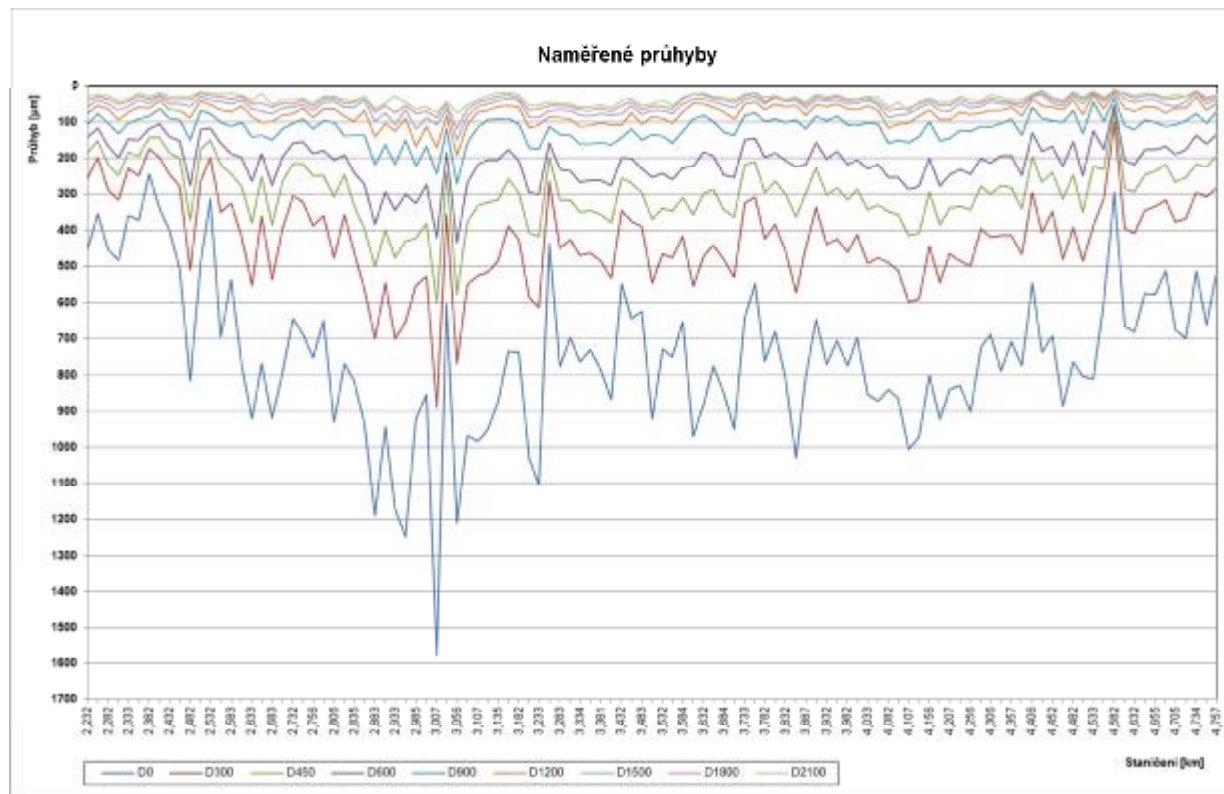
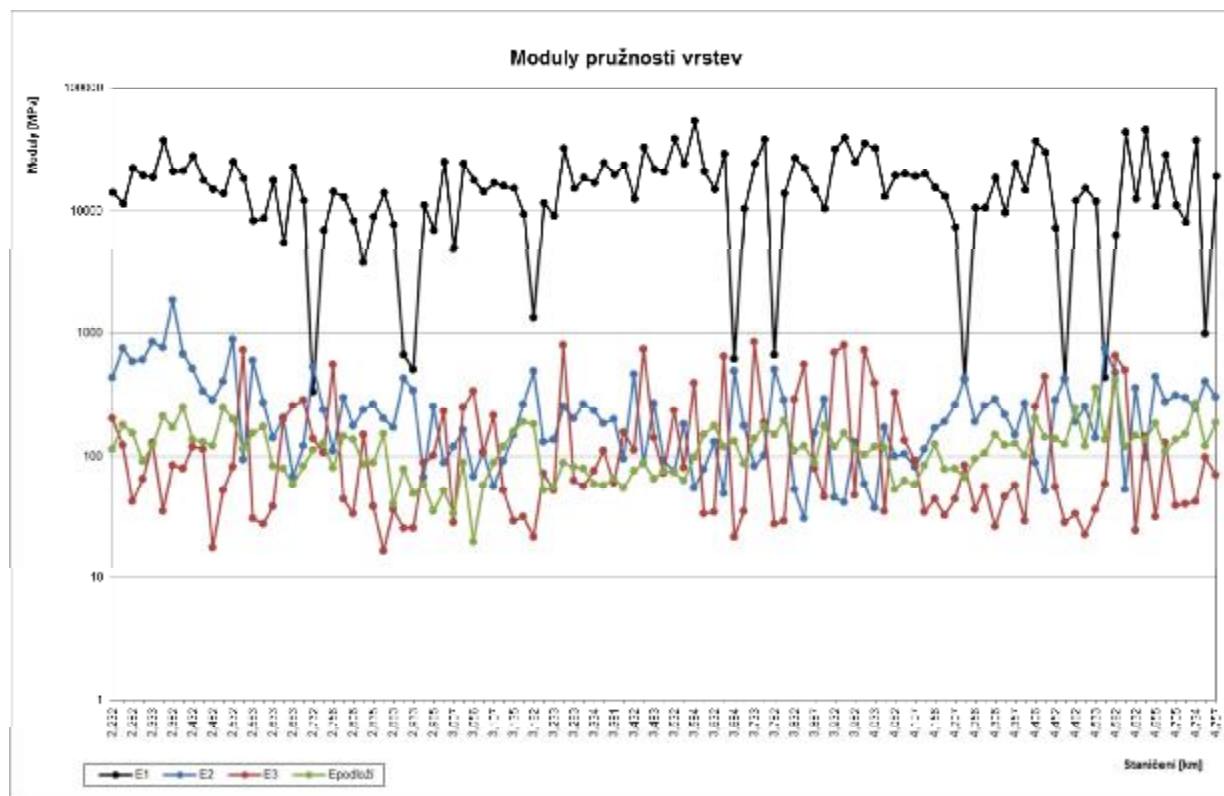
Výsledky měření únosnosti prokázaly, že konstrukce vozovky v citovaném úseku je místy nehomogenní a místy nedostatečná. Dosažené výsledky měření únosnosti, naměřené průhyby a vypočtené moduly jsou graficky znázorněny v následujících grafech.

Naměřené průhyby [ $\mu\text{m}$ ]								
D0	D300	D450	D600	D900	D1200	D1500	D1800	D2100
749	426	298	213	119	77	56	44	36
Moduly pružnosti vrstev [MPa]				Zbytková životnost / zesílení				
E1	E2	E3	Ep	roky	[cm]			
17303	267	162	122	15	2
