Diagnostika stavebních konstrukcí s.r.o.

ZPRÁVA č.33/12

**Diagnostický průzkum mostu
evidenční číslo 32722-4
PAMĚTNÍK**

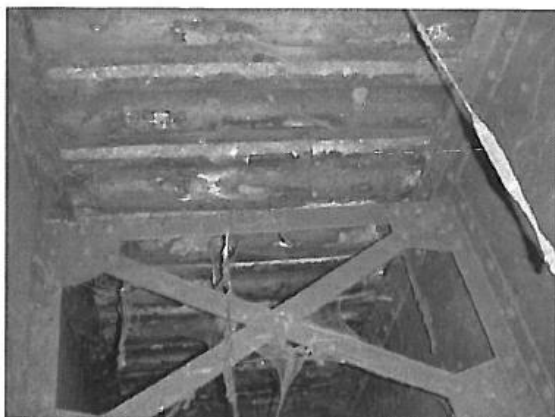
- plošná koroze boku NK zejména na pravé straně
- značně zkorodované mostiny Zorés v průměru o cca 40 %, jsou lokálně oslabené korozí až o 100% (beton nad mostinami je pravděpodobně v dobrém stavu). Prokorodování se nejvíce projevuje mezi 1.-2.nosníkem v místech mezi 2.-3. a 5.-6.příčnickem

Zrezivělé mostice ZORÉS

Dle závěrů statického přepočtu provedeného v dubnu 2009 je třeba opatřit mostovku roznášecí konstrukcí, přenášející zatížení do hlavních nosníků (bez interakce s podkladnicemi ZORÉS). Dlouhodobě lze toto řešit nahrazením stávající skladby mostovky novou mostovkou, např. ocelovou ortotropní s přímo pojižděnou hydroizolací nebo ŽB

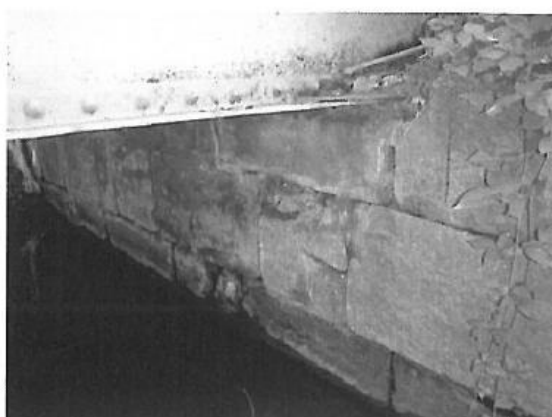
- obě opěry mají v úrovni hladiny místy vypadanou maltu ze spar mezi kvádry
- předsazené horní plochy úložných kvádrů obou opěr jsou zanesené huminózní zeminou se zakořeněnou vegetací
- značně rozpadlý kamenný kvádr do hloubky až 15 cm ve 2. řadě odshora na opěře na konci mostu vpravo

Vyloužené spáry mezi kvádry v opěře

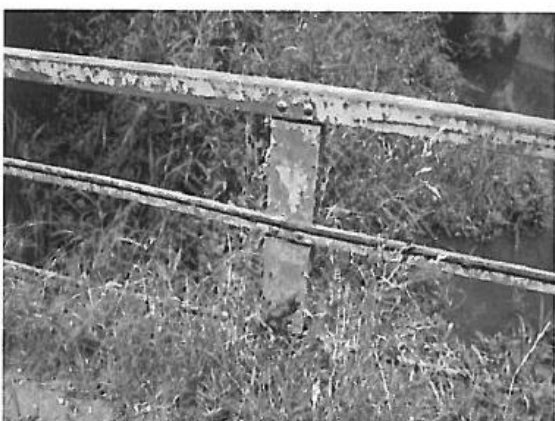
- nenormová výška zábradlí po obou stranách mostu
- v podélném směru je vodorovná výplň zábradlí na dvou místech ve 2. polovině mostu vlevo vyhnutá
- odlupující nátěr zábradlí a silná koroze v celé délce zábradlí po obou stranách mostu, z větší části na levé straně

Zrezivělé zábradlí

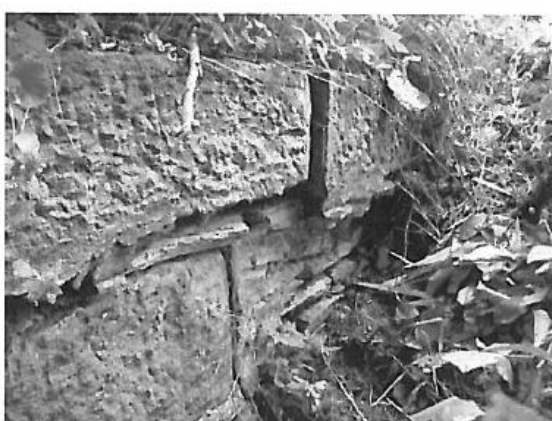
- lokálně chybí spárová hmota (až do hloubky cca 20 cm na konci mostu) mezi kamennými kvádry křídla na začátku i na konci mostu vpravo
- hloubkově porušené kamenné kvádry na křídle na začátku i na konci mostu vpravo
- kamenné kvádry v horní části křídla na konci mostu vpravo jsou vytlačovány do strany až o 10 cm, spodní část těchto kvádrů je hloubkově rozpadlá (do hloubky až 12 cm)

Uvolněné kvádry křídla opěry

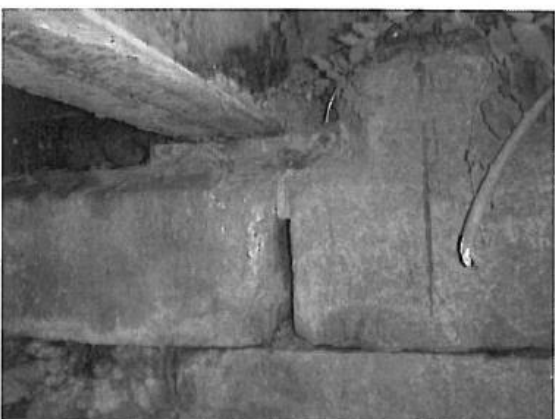
Zanesené a nefunkční ložisko

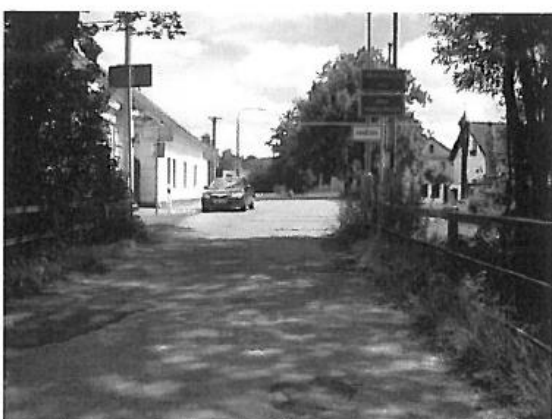
- celková tloušťka dodatečně přitěžujících vozovkových vrstev je 20cm tzn. velké přitížení nosné konstrukce!
- živичný koberec je na mostě i v jeho těsné blízkosti otevřený téměř po celé ploše, s lokálními menšími i většími výtluky

Lokální výtluky ve vozovce na mostě

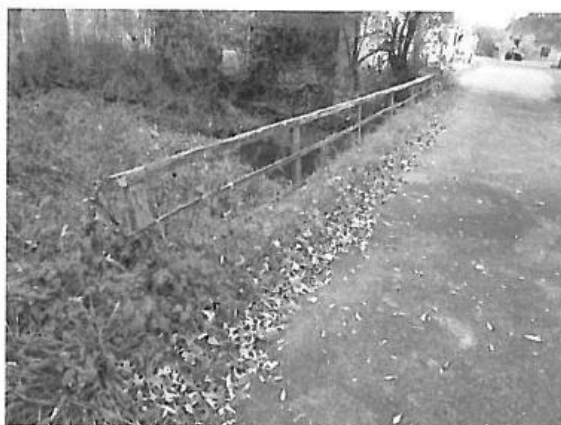
mosty Pamětník po10 015 levá krajnice a vyhnuté zábradlí

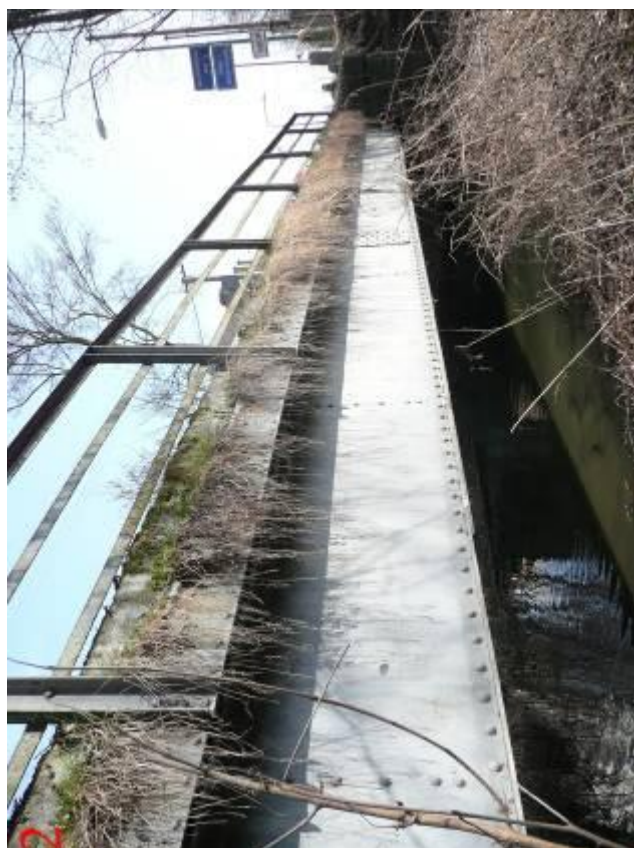
FOTO č.2 – Pohled na most na výtoku. Patrné provedení nýtované konstrukce s příložkou v místě maximálního momentu.

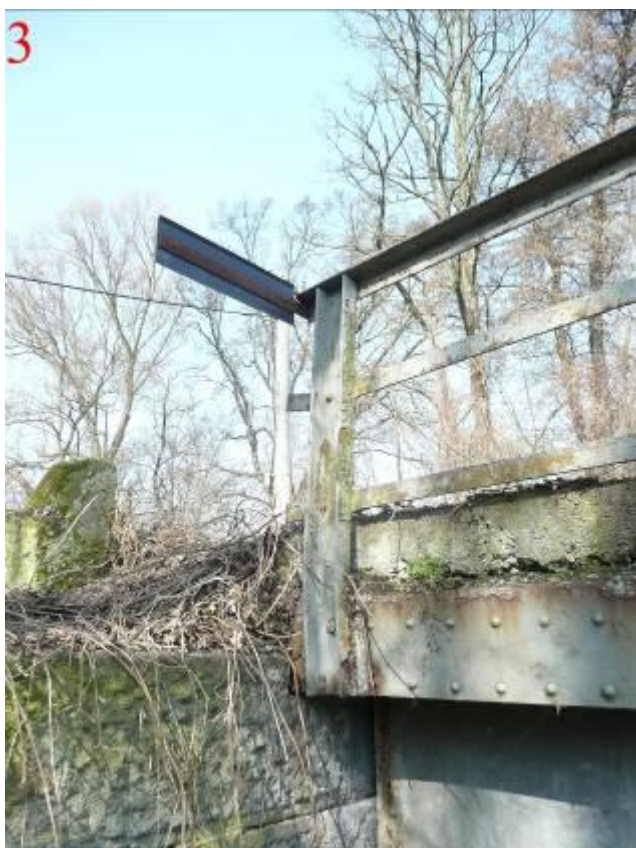
FOTO č.3 – Nadbetonování nad původní úroveň vozovky.

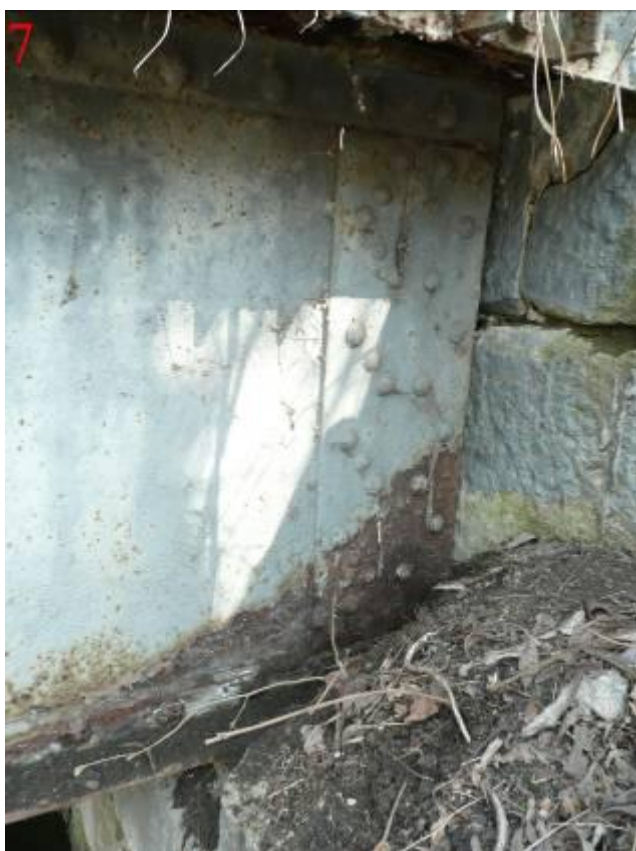
FOTO č.7 – Příložka stojiny v místě uložení krajního nosníku č.4 na ložisko levobřežní opěry č.2. Jedná se detail v místě dlouhodobého zanesení konstrukce humusem.

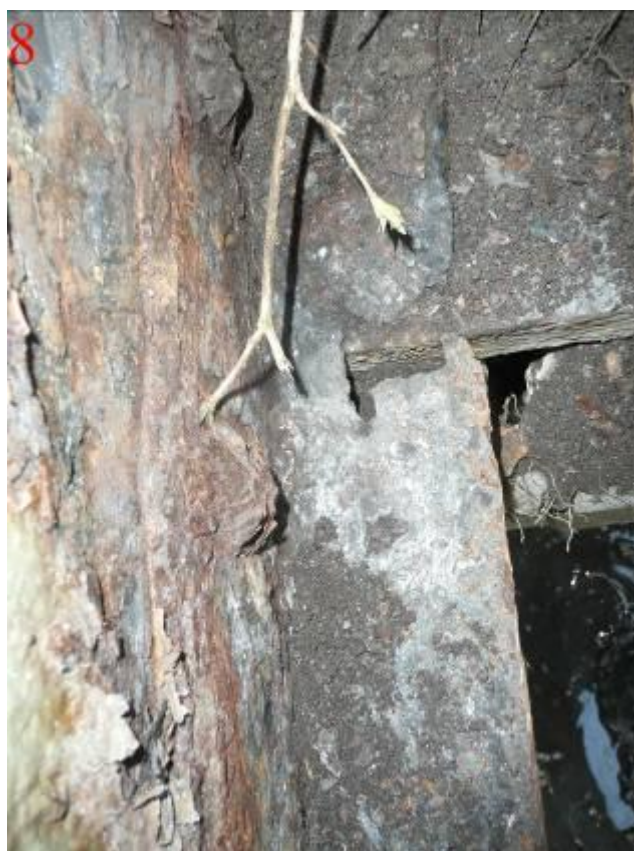
Ve spodní části stojiny kolem detailu uložení bylo ultrazvukovým měřením zjištěno, že původní profil plechu tloušťky 10mm (změřeno 9,75 až 10,04mm) byl oslaben až na tloušťku 3,45mm. Toto oslabení je třeba očekávat v místě uložení na opěru 2 pro nosník č.4 na ploše stojiny nad přínýtovaným úhelníkem spodního pasu do výšky cca 150mm.

Z hlediska koroze byly zjištěny značné úbytky koroze především pro krajní nosníky č.1 a č.4 v místech uložení na opěry 1 a 2. V daných detailech došlo k úplnému přerезnutí jednoho (vnějšího) úhelníku spodní pásnice a k výraznému oslabení stojiny v ploše nad přinýtovanými úhelníky spodní pásnice. Nejhorší je stav pro nosník č.4 na opěře 2, kde původní tloušťka stojiny 10mm je oslabena až na 3,45mm.

FOTO č.8 – Havarijní stav krajního nosníku č.4 v místě uložení na opěru č.2. Zcela prokorodovaný nýtovaný úhelník spodní pásnice. Místo, kde stojina je oslabena ve spodní části až na 3,45mm.

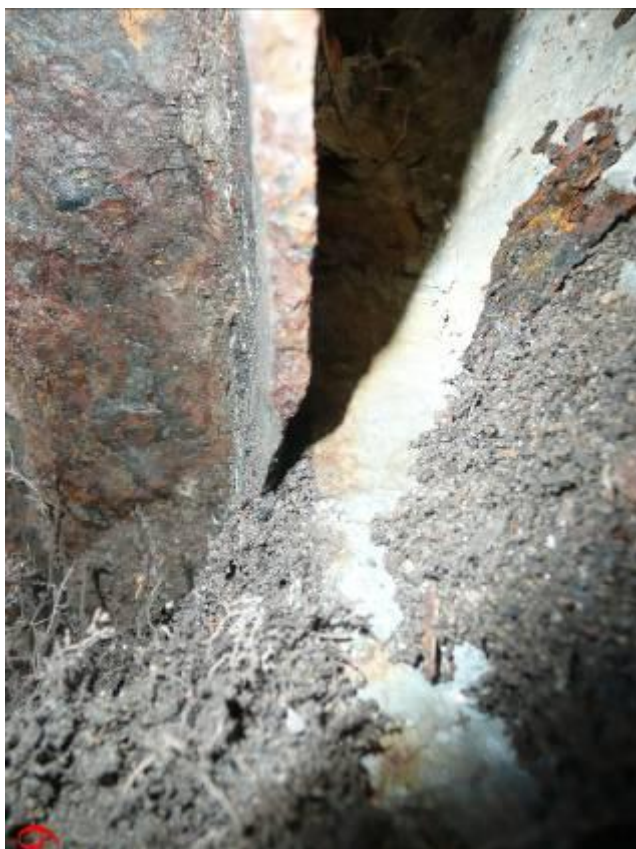
FOTO č.9 – Havarijní stav krajního nosníku č.1 v místě uložení na opěru č.2. Zcela zkorodovaný nýtovaný úhelník spodní pásnice.

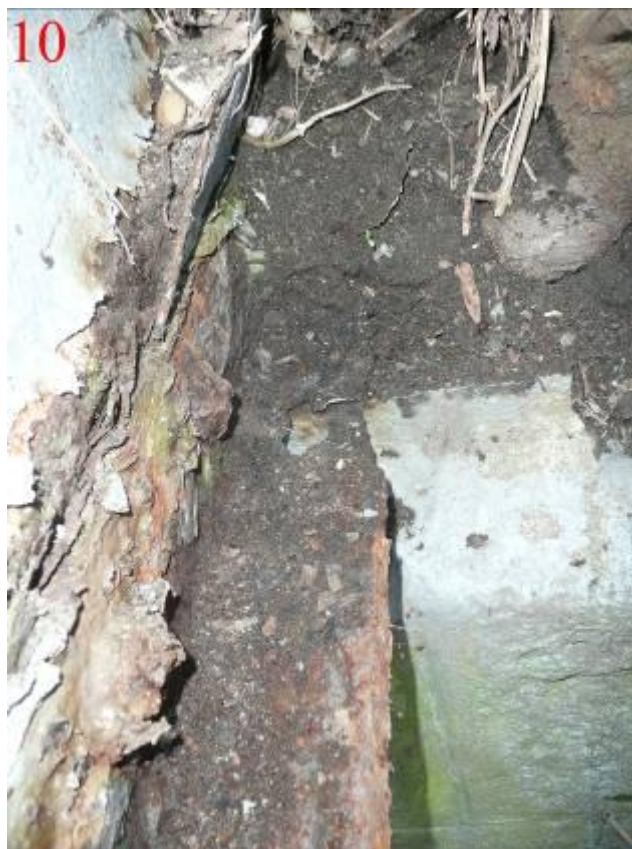
FOTO č.10 – Havarijní stav krajního nosníku č.1 v místě uložení na opěru č.1. Zcela prokorodovaný nýtovaný úhelník spodní pásnice.

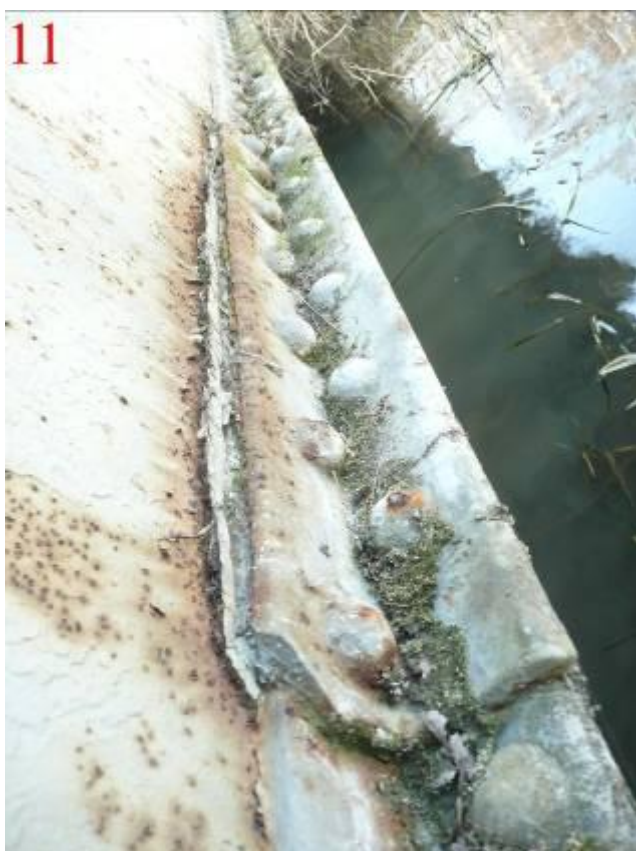
FOTO č.11 – Lokální místa poškození s oslabením koroze v případě krajního nosníku č.1 v detailu možného zachycování nečistot se zadržováním vlhkosti.

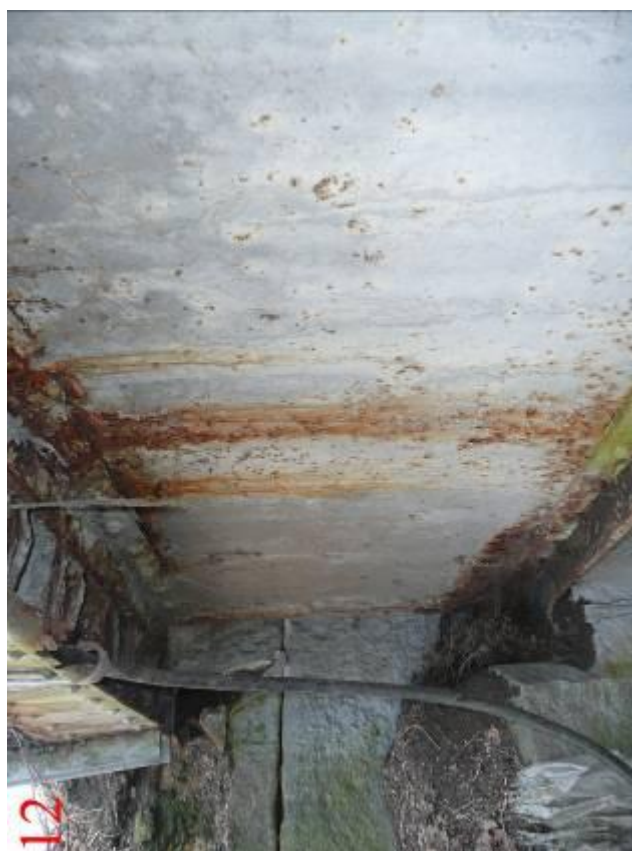
FOTO č.12 – Další projevy koroze.

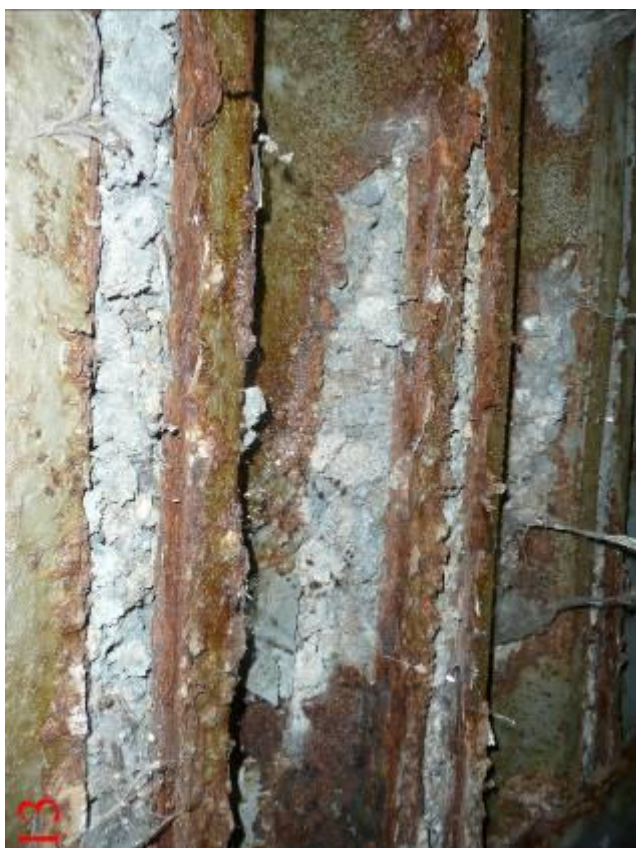
Zkorodovány jsou zcela nosníky Zorés. Tyto byly jako řešení havarijního stavu zabetonovány. Při rekonstrukci mostu doporučujeme mostovku odstranit a nahradit novou konstrukcí

FOTO č.13 – Původní zcela zrezlé nosníky mostovky Zores, které byly v rámci předchozí rekonstrukce zabetonovány a byla zřejmě zvýšena niveleta vozovky na mostě.

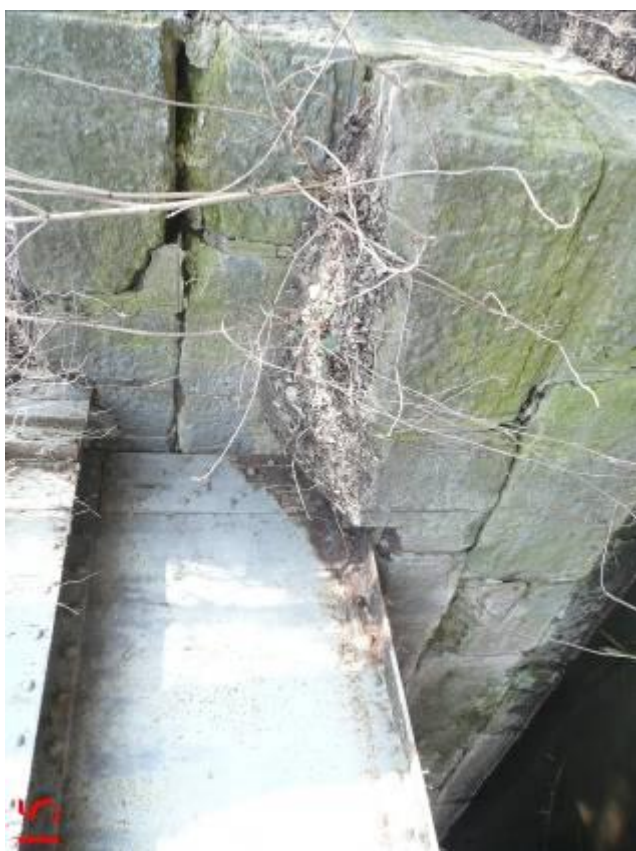
FOTO č.15 – Charakteristický stav spodní stavby.
