## **Z P R Á V A**

**o stavebně technickém průzkumu objektu bývalé interny,  
vrátnice, rotundy a oplocení v areálu Oblastní nemocnice Jičín,  
Bolzanova 512, Jičín**

<b>Číslo zakázky :</b>	<b>4498/11</b>
<b>Odpovědný řešitel :</b>	<b>Ing. Luděk Dostál</b>
<b>Vypracovali :</b>	<b>Ing. Luděk Dostál; Zbyněk Potužák, CSc.</b>

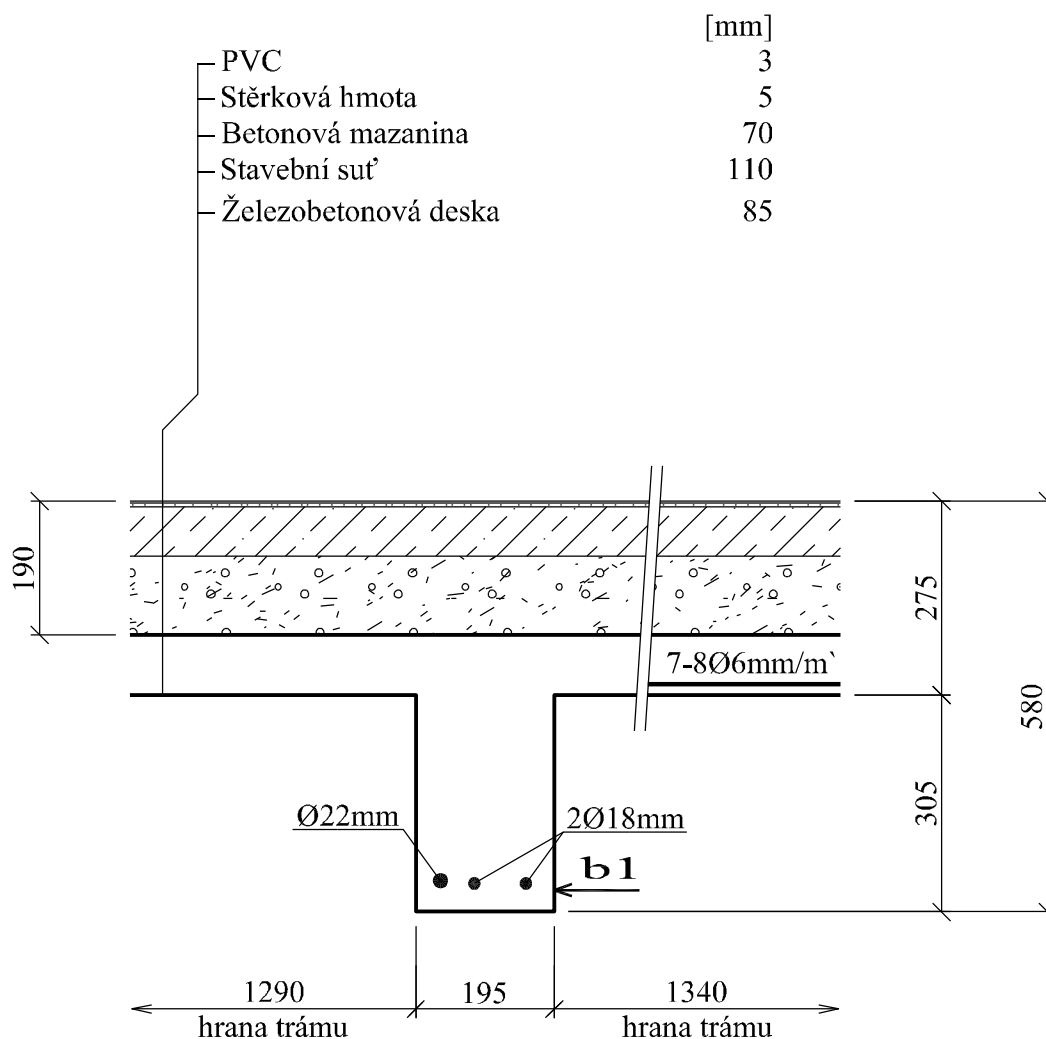
Sonda č.: V1

Krytí výztuže trámu je 25mm. Třmínky Ø5mm jsou u podpory vzdáleny 50, 150 a 200mm, v poli jsou vzdáleny 340-380mm. Strop není omítnut, je pouze natřený.

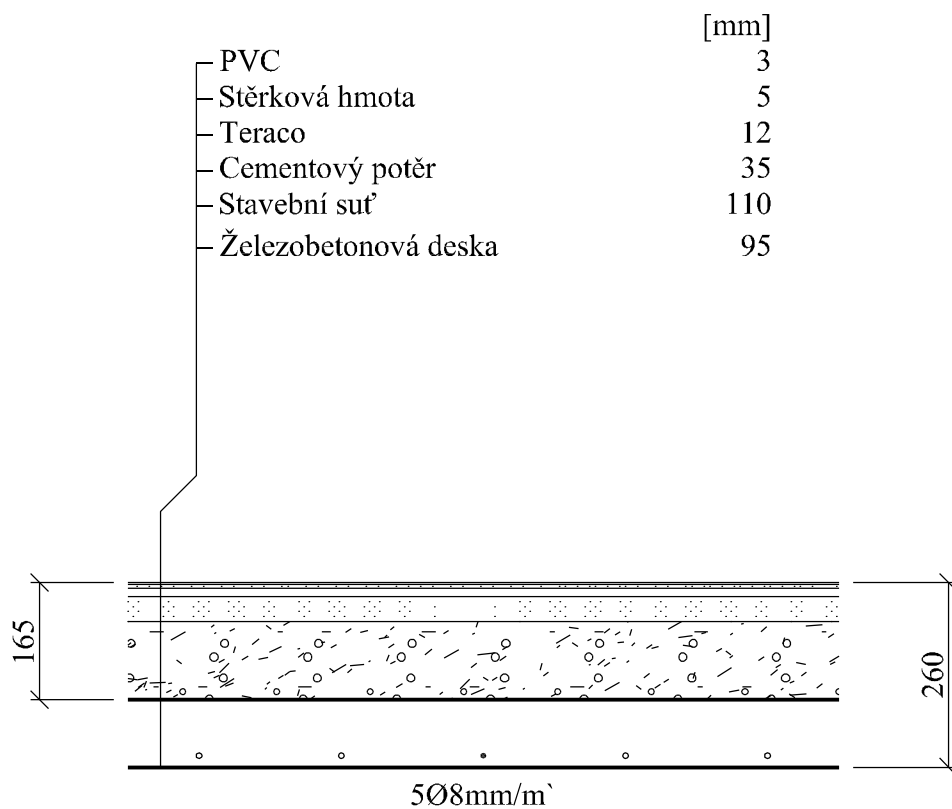
Sonda č.: **V2**

Strop není omítnut, je pouze natřený.

Krytí výztuže trámu je 10-40mm. Třmínky Ø5mm jsou vzdáleny více než 500mm. Strop není omítnut, je pouze natřený.

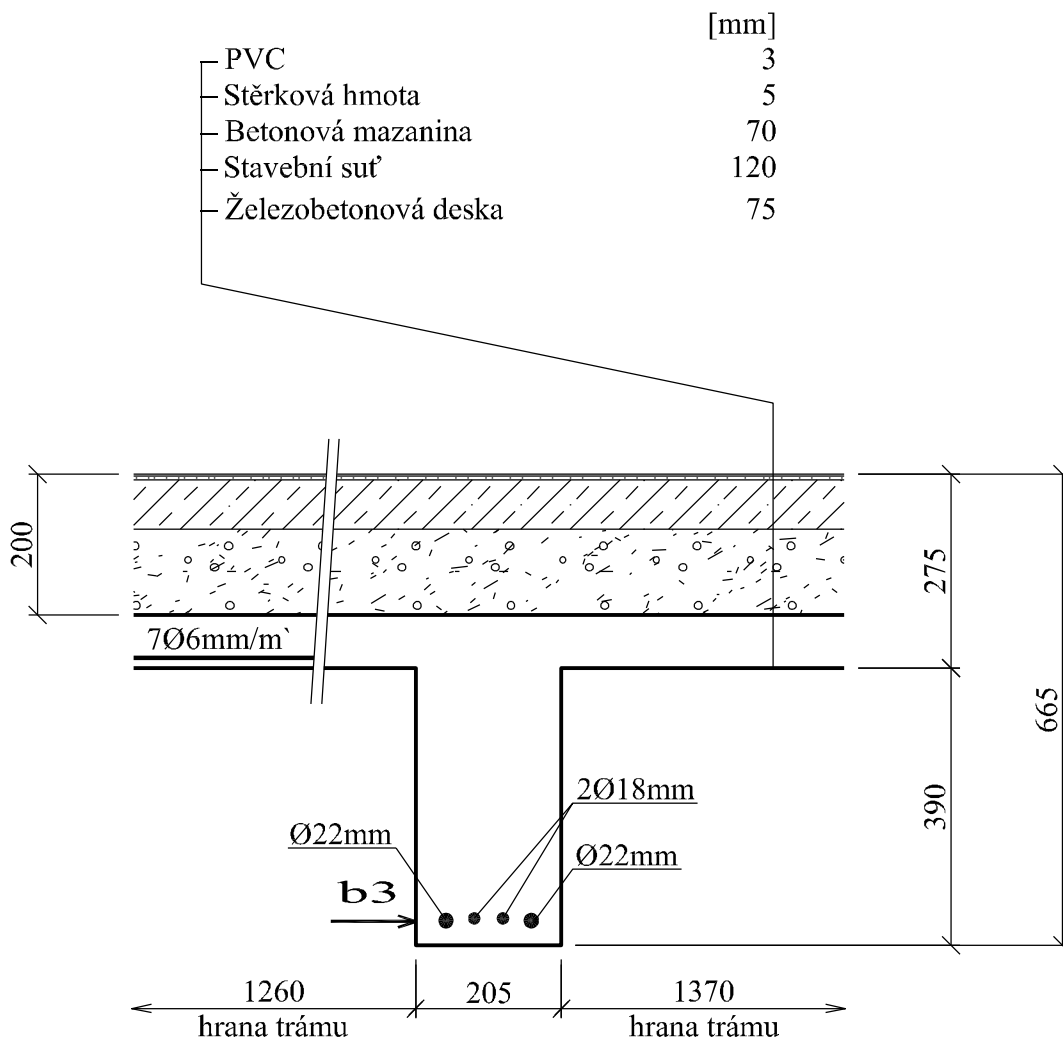
Sonda č.: V4

Krytí výztuže trámu je 20-25mm. Třmínky Ø5mm jsou u podpory vzdáleny 70, 150 a 220mm, v poli jsou vzdáleny cca 250mm. Rozměry trámu vlevo i vpravo jsou 185x240mm. Vždy jsou tři menší trámy mezi dvěma většími. Strop není omítnut, je pouze natřený.

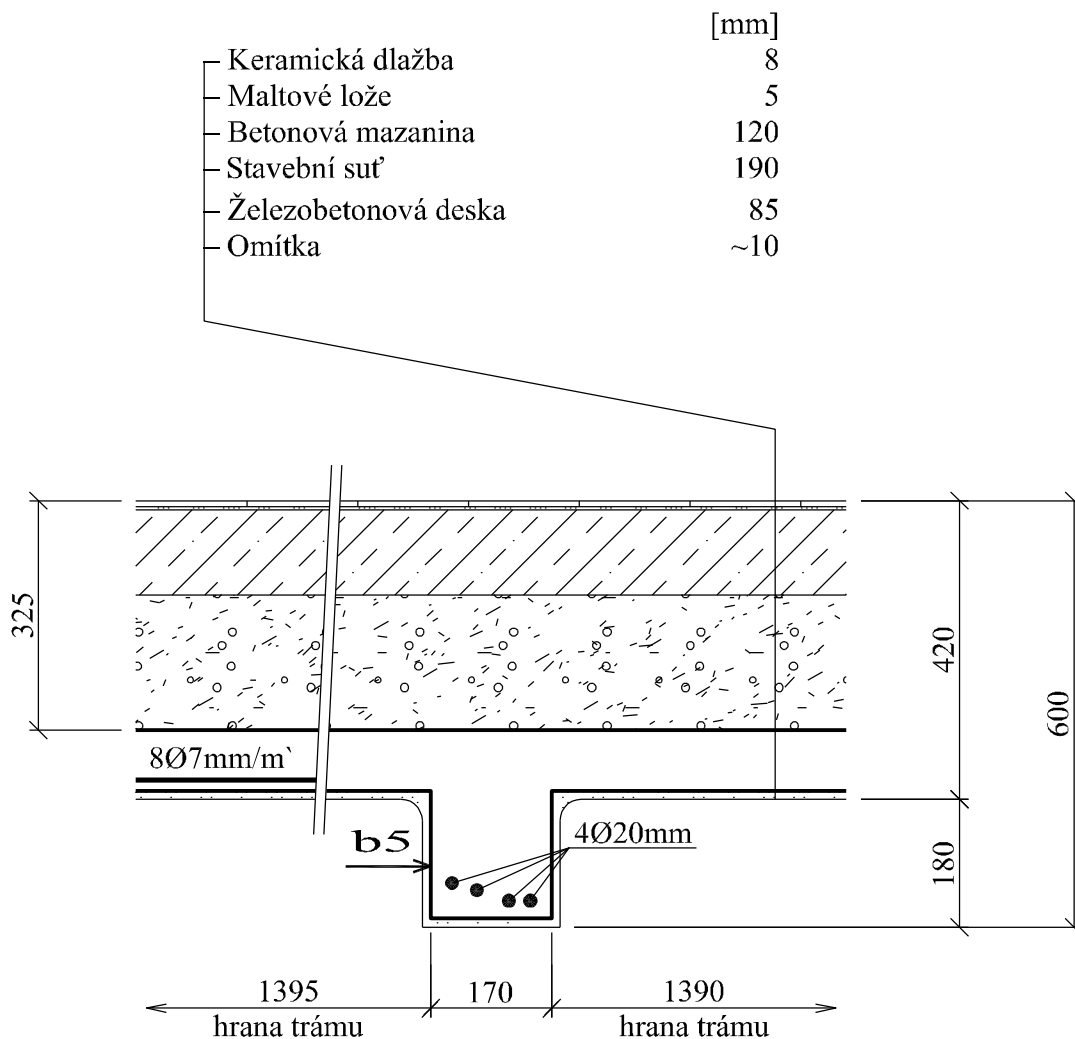
Sonda č.: **V6**

Krytí výztuže trámu je 15-40mm. Třmínky Ø6mm jsou u podpory vzdáleny 50, 100, 120 a 120mm, v poli jsou vzdáleny 270-340mm.

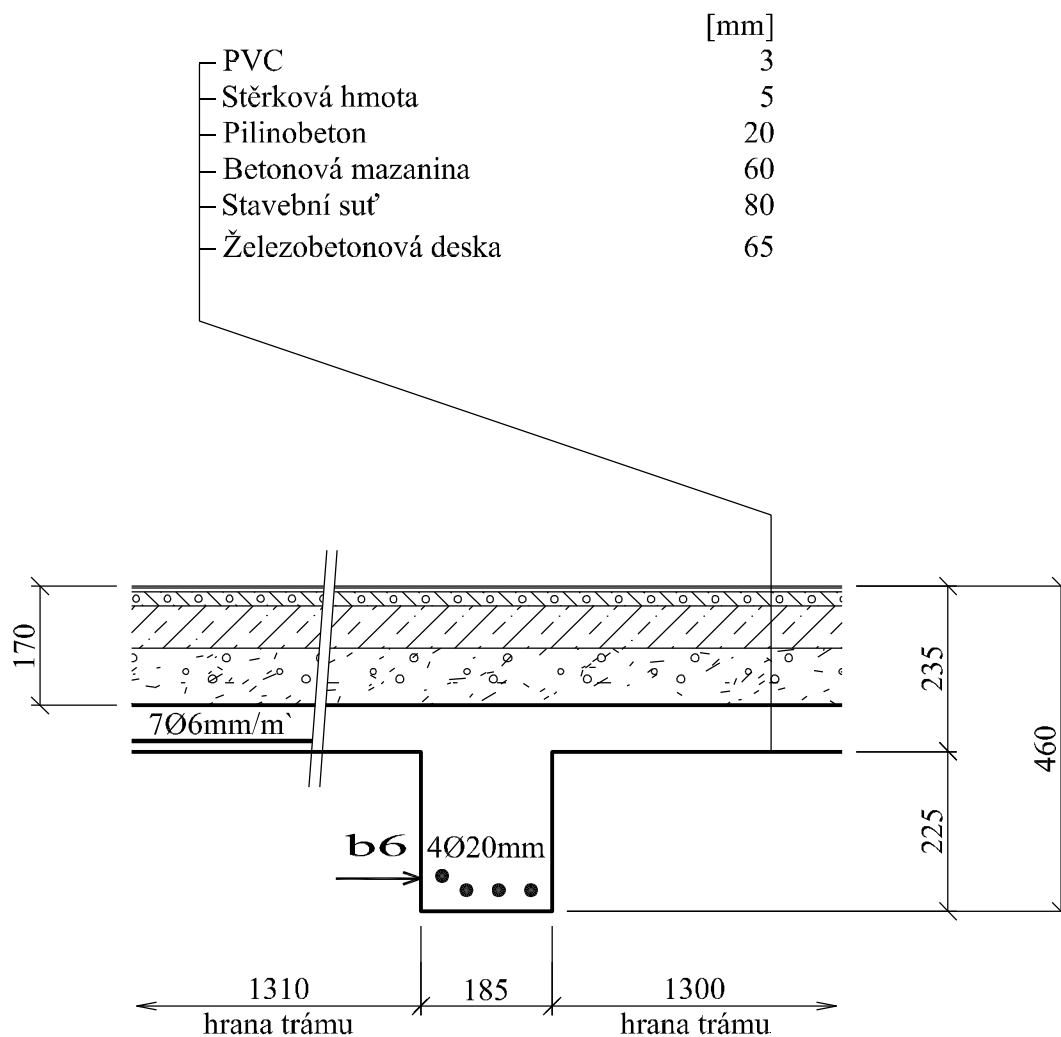
Sonda č.: **V7**

Krytí výztuže trámu je 20-40mm. Třmínky Ø5mm jsou vzdáleny 240-300mm. Rozměry trámu vlevo jsou 225x375mm. Vždy jsou tři menší trámy mezi dvěma většími. Strop není omítnut, je pouze natřený.

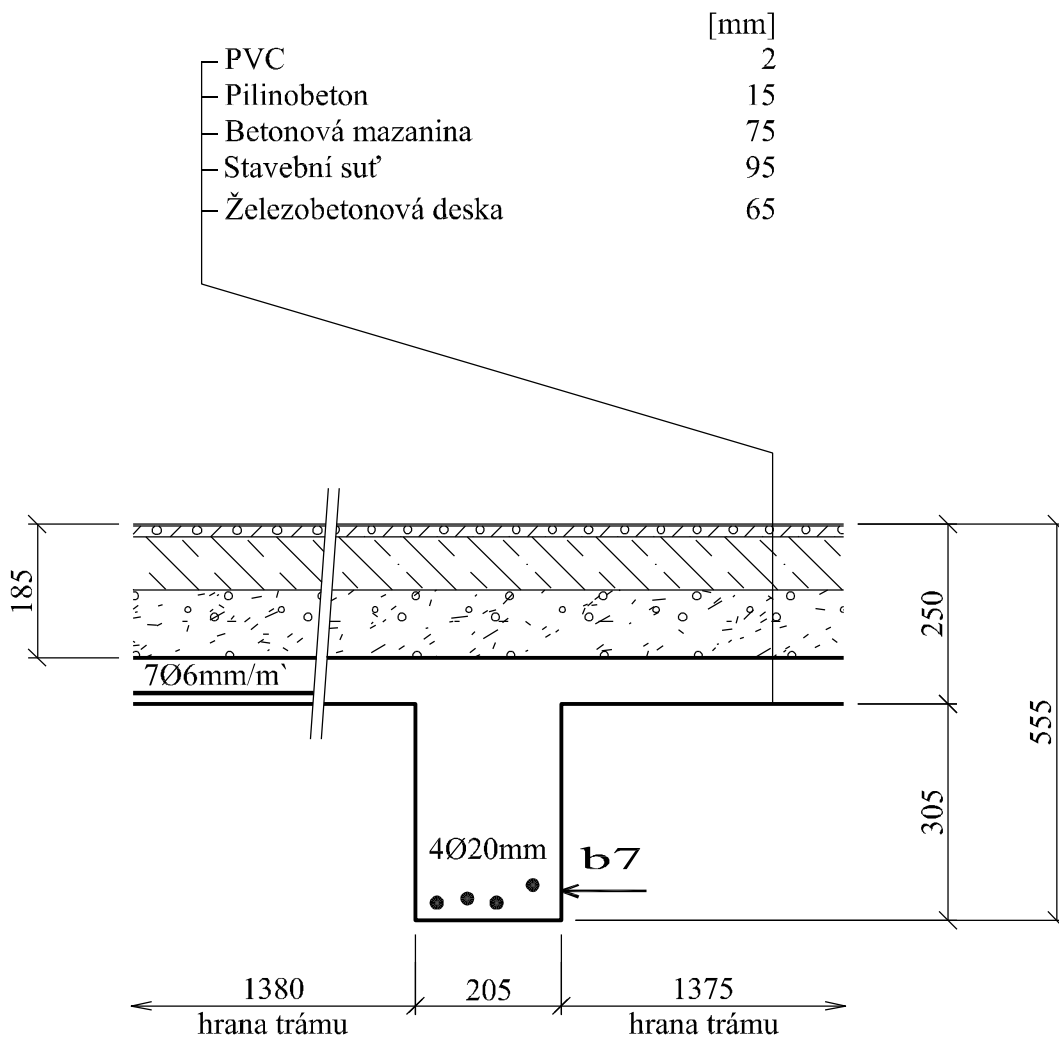
Sonda č.: V8

Krytí výztuže trámu je 15-40mm. Třmínky Ø5mm jsou u podpory vzdáleny 100, 120 a 160mm, v poli jsou vzdáleny 250-310mm. Strop není omítnut, je pouze natřený.

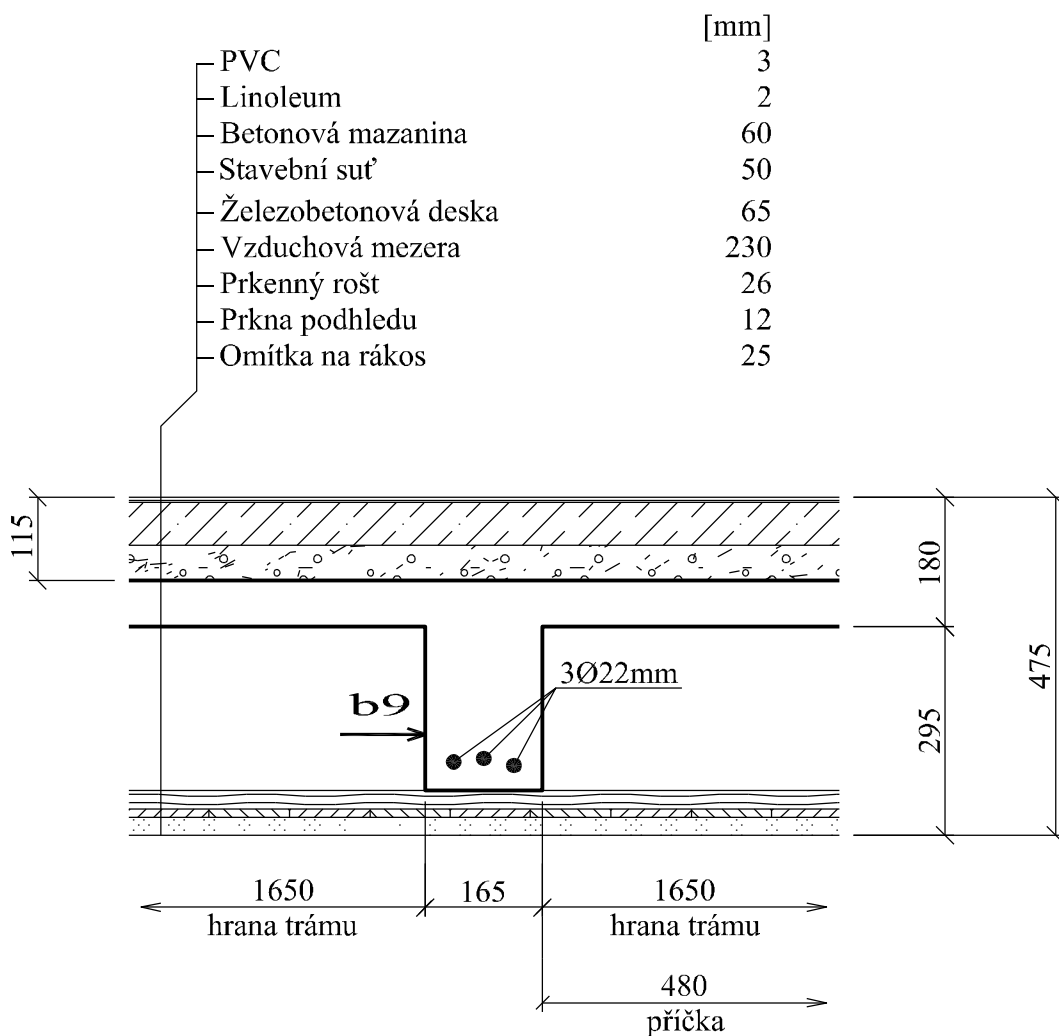
Sonda č.: **V10**

Krytí výztuže trámu je 20-30mm. Třmínky Ø7mm jsou vzdáleny 440mm.

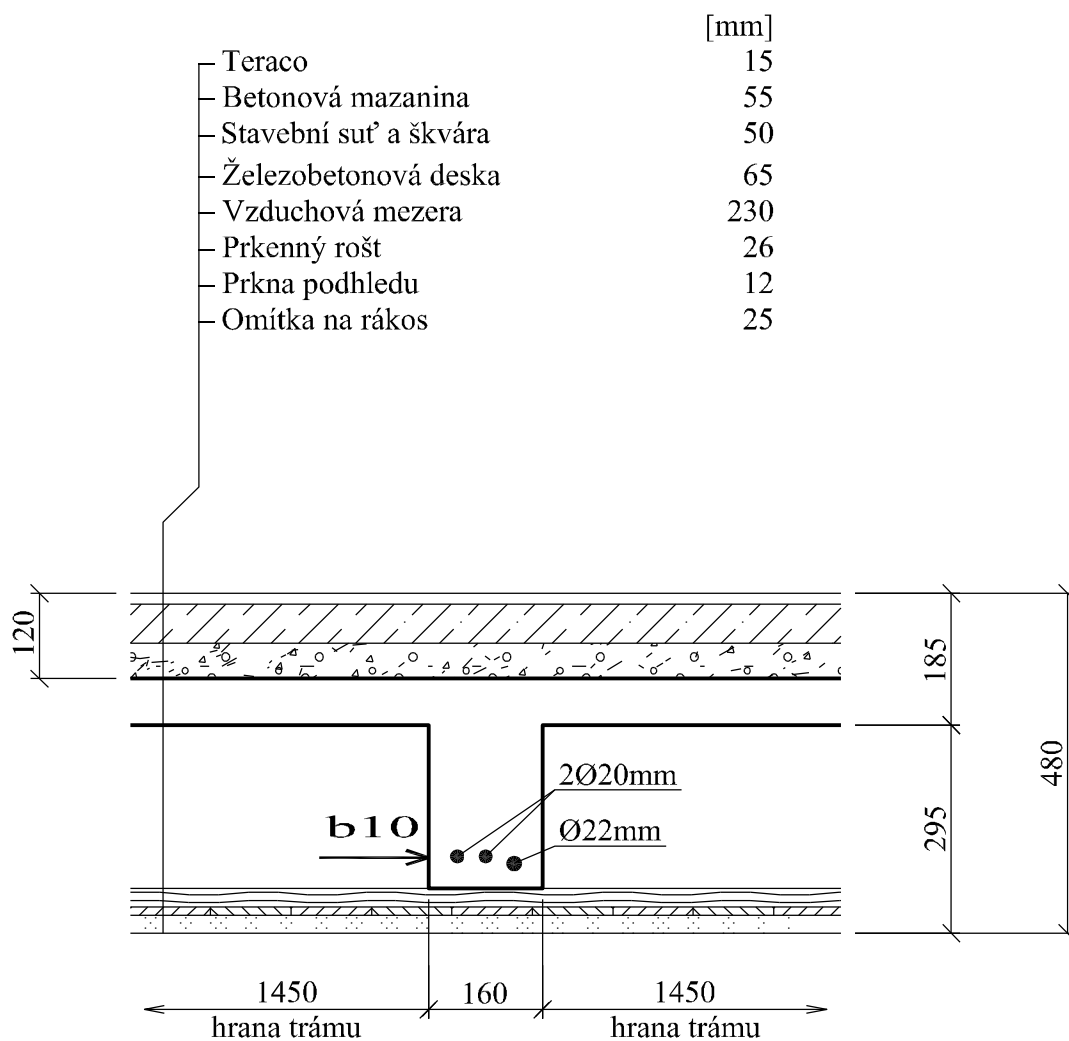
Sonda č.: **V11**

Krytí výztuže trámu je 20-30mm. Třmínky Ø6mm jsou vzdáleny 380mm.

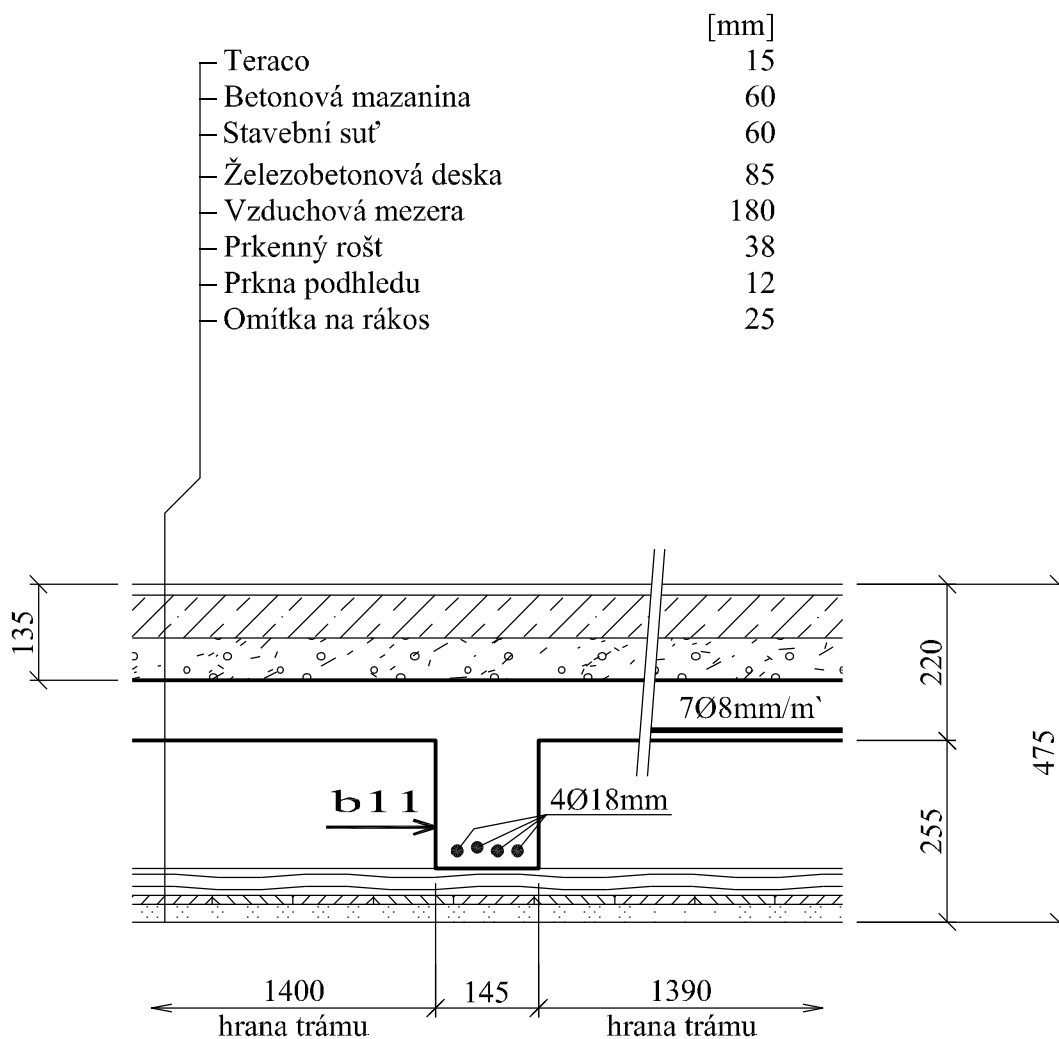
Sonda č.: **V12**

Krytí výztuže trámu je 15-20mm. Třmínky Ø5,5mm jsou vzdáleny 250mm.

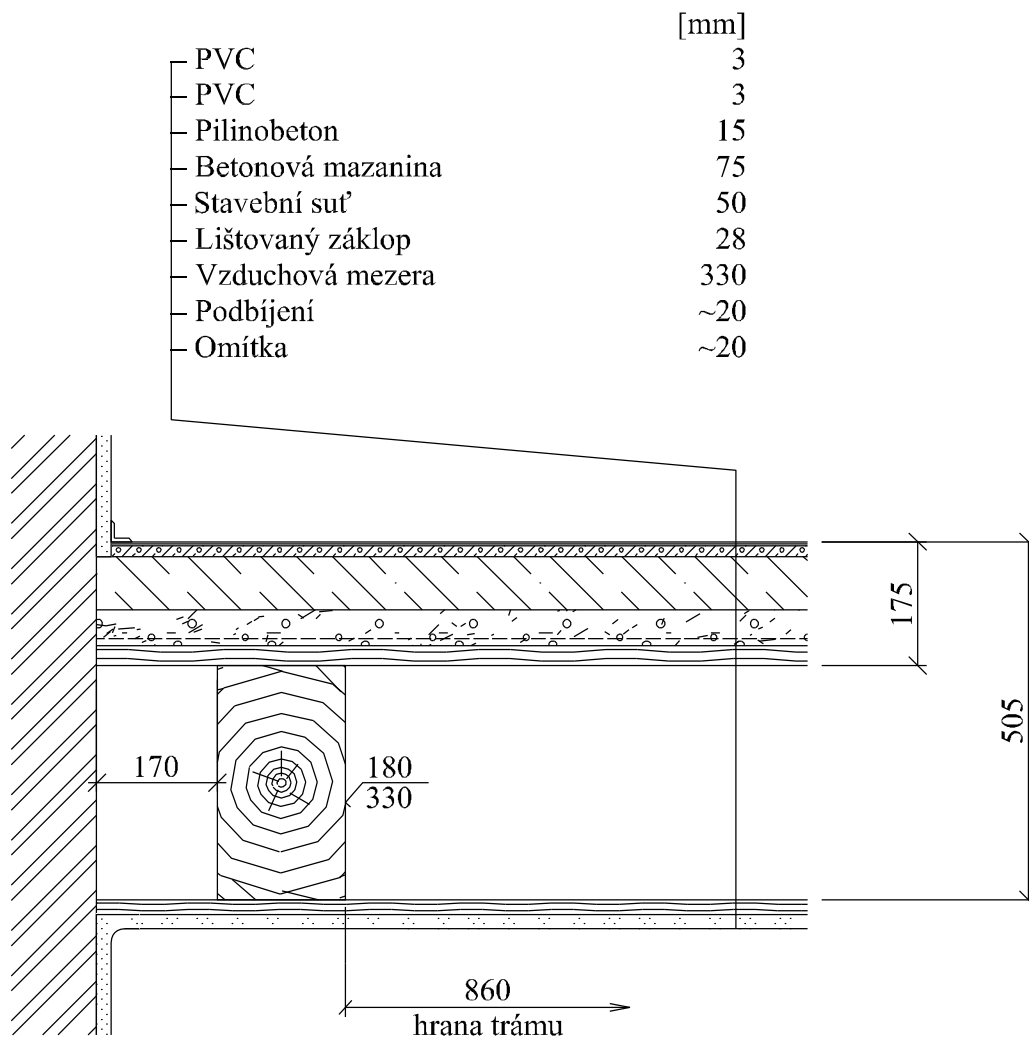
Sonda č.: **V13**

Stropní trám je bez známek napadení dřevokaznými škůdci a je uložen 350mm. Zhlaví trámu je ošetřeno karbolíneem. Záklop je bez známek napadení dřevokaznými škůdci.

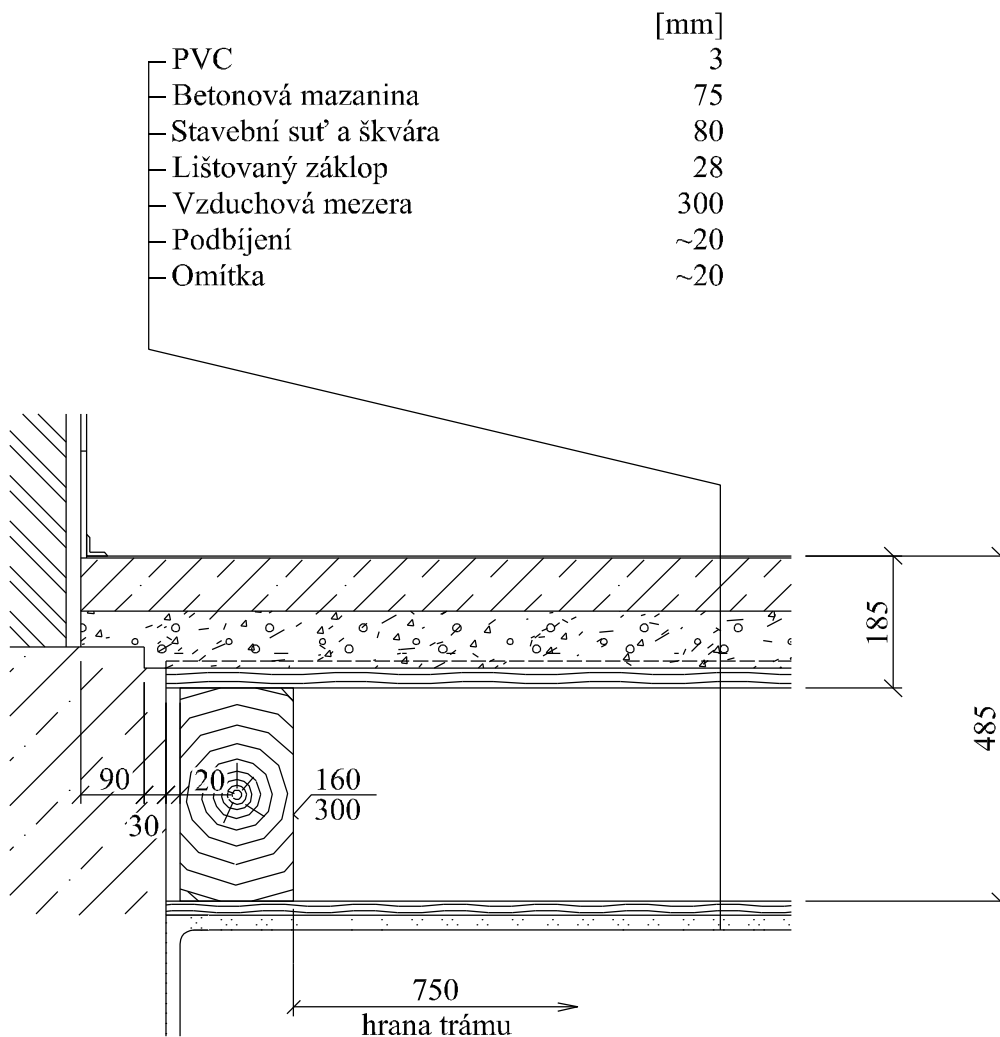
Sonda č.: **V14**

Stropní trám je bez známek napadení dřevokaznými škůdci a je uložen 300mm. Zhlaví trámu je ošetřeno karbolineem. Záklop je bez známek napadení dřevokaznými škůdci.

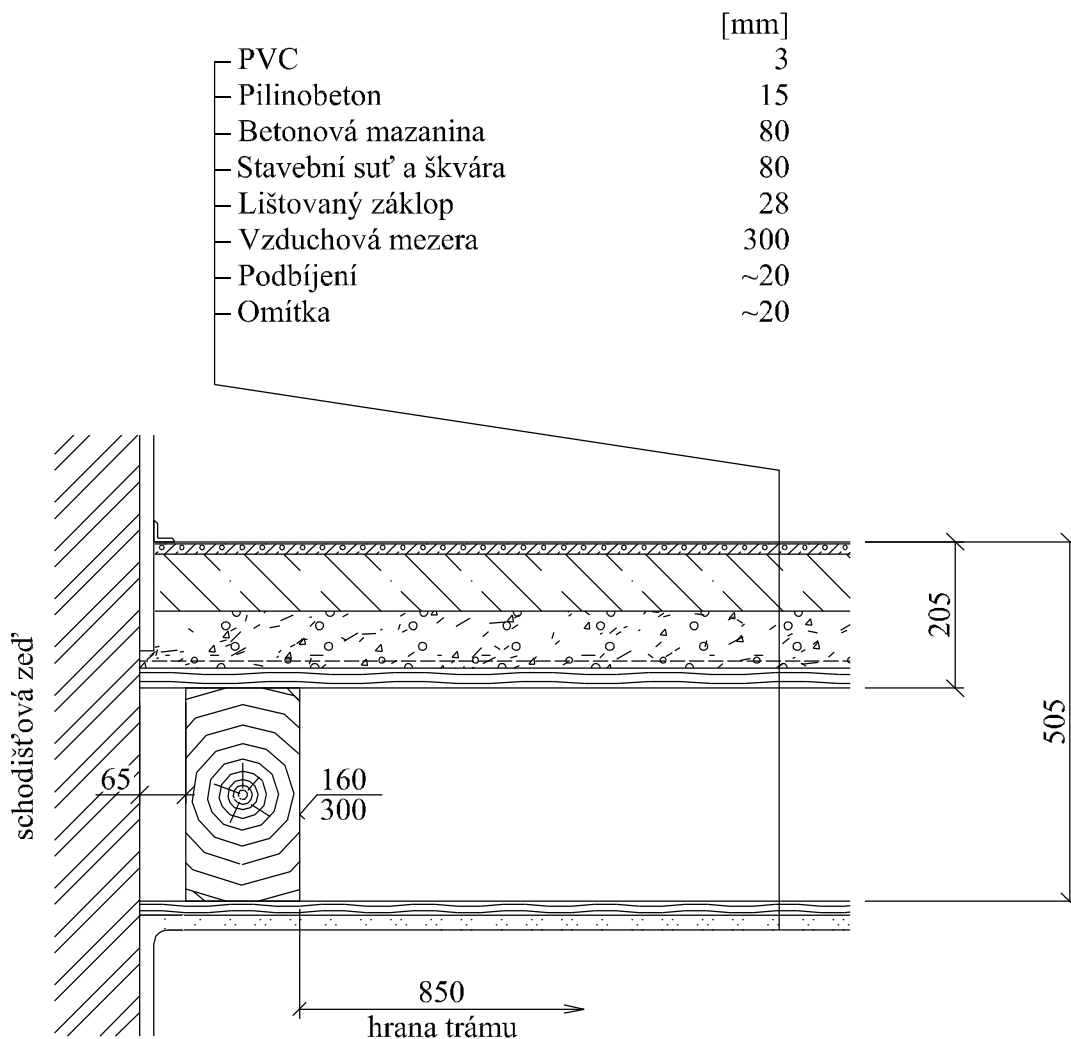
Sonda č.: **V15**

Stropní trám je bez známek napadení dřevokaznými škůdci a je uložen 300mm. Zhlaví trámu je ošetřeno karbolíneem. Záklop je bez známek napadení dřevokaznými škůdci. Ve schodišťové zdi je svislá instalační šachta hluboká 165mm.

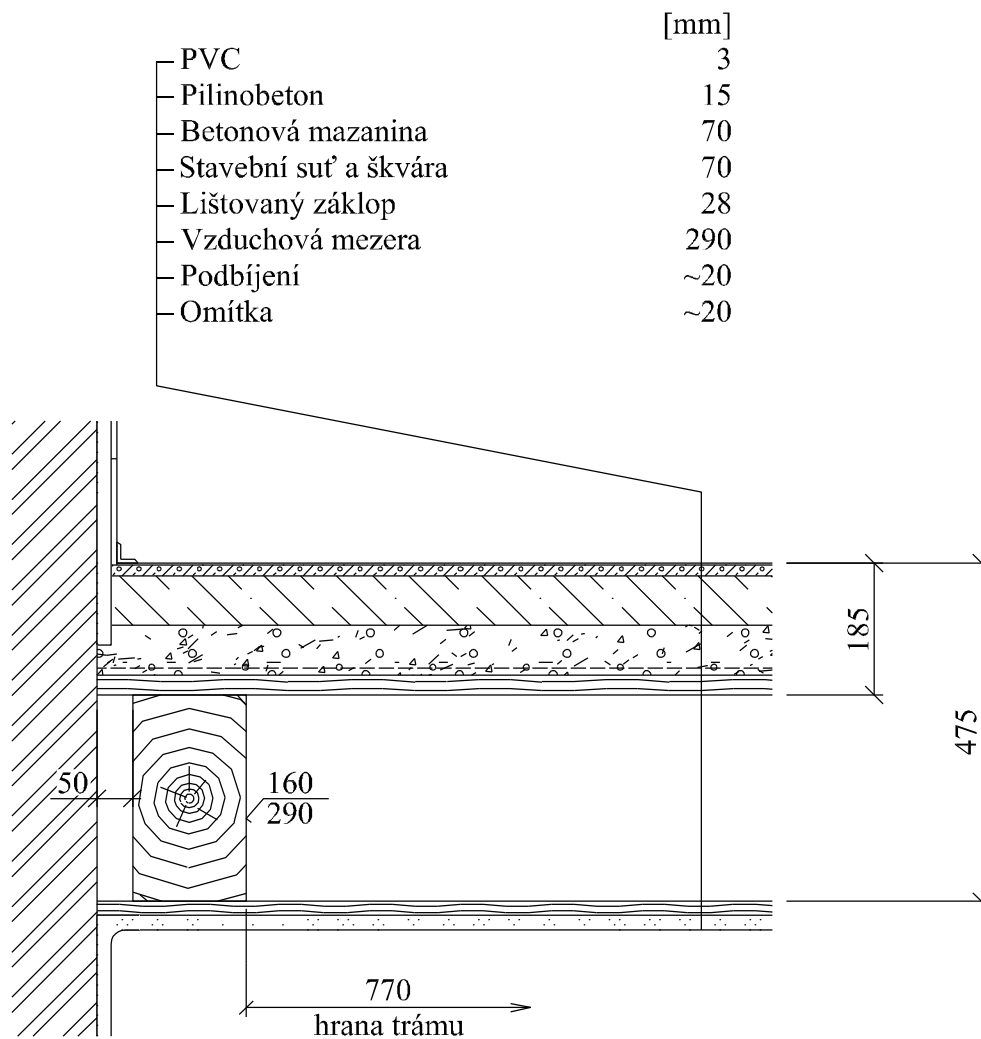
Sonda č.: **V16**

Stropní trám je bez známek napadení dřevokaznými škůdci a je uložen 180mm. Zhlaví trámu je ošetřeno karbolíneem. Záklop je bez známek napadení dřevokaznými škůdci.

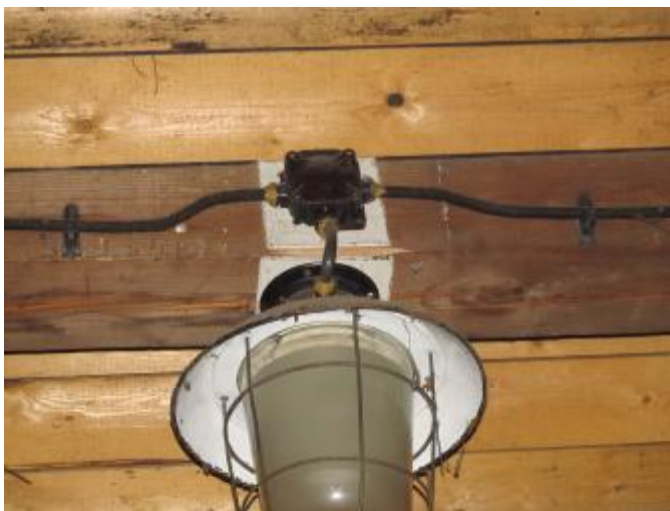
Odborná prohlídka objektu prokázala na obou půdách přítomnost desek, které pravděpodobně obsahují azbestová vlákna. Jsou použity jako podložky vypínačů a osvětlovacích těles na dřevěných trámech a na jedné z půd i jako materiál vestavby příček do půdního prostoru.

*Izolační podložky pod krabicemi, svítidly a vypínači*

Přítomnost azbestu by prokázalo laboratorní vyšetření vzorků, které nebylo požadováno.

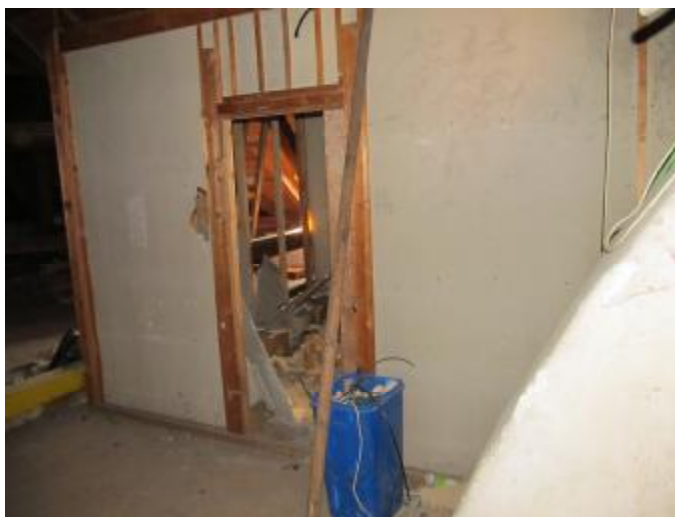
*Příčky na půdě z desek s pravděpodobným obsahem azbestu*

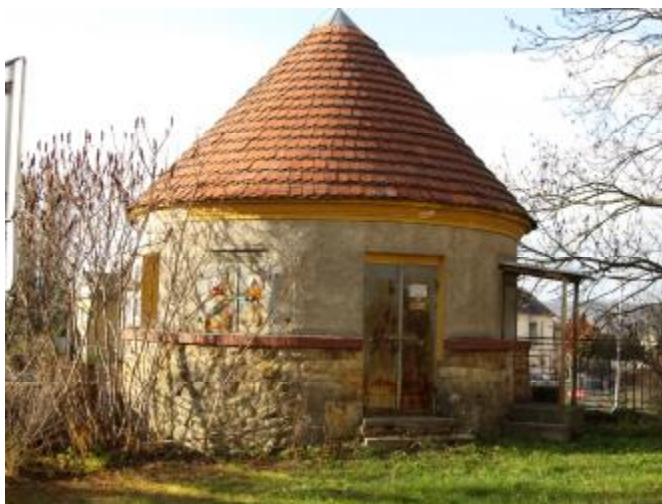
Vizuální prohlídkou objektu nebyly zjištěny staticky významné poruchy v nosném obvodovém. Stav krytiny je uspokojivý a postačí doplnit polámané tašky.

*Rotunda, celkový pohled*

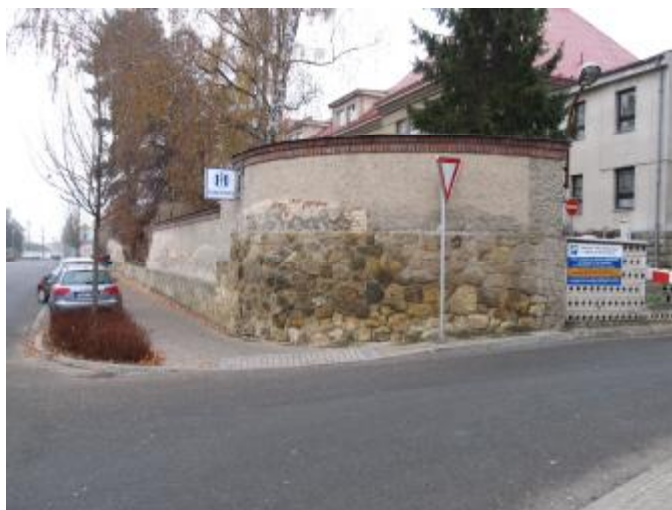
*Zed' oplocení v ul. Bolzanově*

Počátek zdi v Bolzanově ulici tvoří plná cihelná zeď na kamenné podezdívce. Koruna zdi výškově uskakuje a je ve výšce 1,75 – 3,35m nad chodníkem. V místě napojení oblouku je nižší část zdi v koruně vykloněná o 20mm směrem do ulice. V místě napojení na ocelový plot je zeď svislá. Tato část zdi má lokálně degradované omítky, povrchově některé cihly a povrch pískovcového soklu je rovněž degradován vlhkostí a mrazem. Na plnou zeď navazuje plot z ocelových profilů na kamenné podezdívce, který je kotven do zděných pilířů bez možnosti dilatace. Ocelové profily jsou místy uvolněné a dilatačními pohyby poškozují koruny zděných pilířů.

K závažným zjištěním u oplocení patří především naprosto nedostatečná hloubka založení oplocení podél Bolzanovy ulice, které vzniklo pravděpodobně dodatečnými terénními úpravami. Tento plot bude třeba celý, nebo alespoň z větší části demolovat, řádně založit a znovu postavit. V části u vrátnice doporučujeme hloubku založení ověřit.

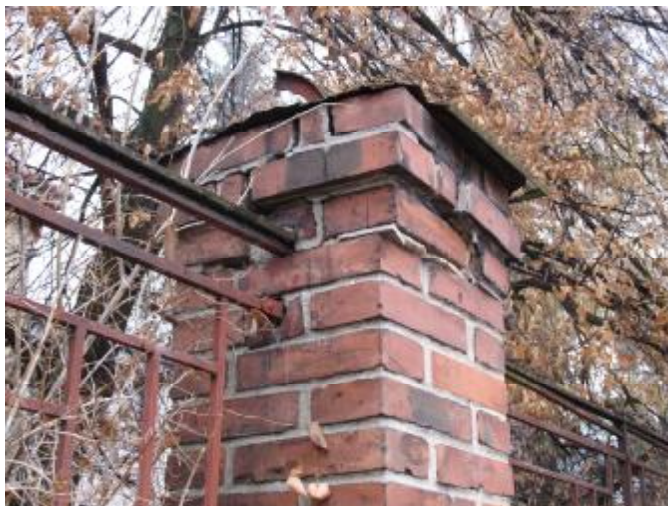
*Poškozené zdivo cihelných pilířů*

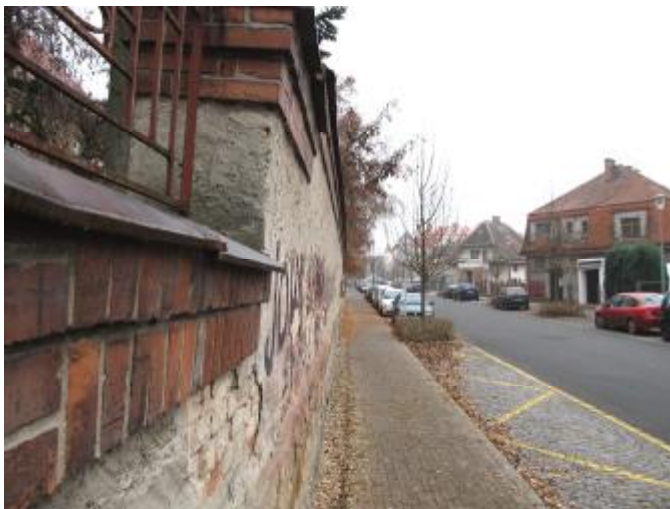
Na tuto část ocelového plotu navazuje opět plná zeď z cihel na kamenné podezdívce. Odklon její koruny od vertikály činí uprostřed při výšce nad chodníkem 2,98m 170mm.

*Střední část zdi je vychýlena ze svislice o 17 cm*

K ověření příčin vychýlení zdiva byla z areálu nemocnice provedena kopaná sonda K1. Řez kopanou sondou je zařazen v příloze. Z něj je zřejmé, že základová spára zdi je v místě sondy pouze 0,18m pod úroveň chodníku. Podle charakteru zdiva je zřejmé, že terén podél zdi byl dodatečně snížen, pravděpodobně při úpravách komunikace. Dále je pravděpodobné, že při dláždění chodníku došlo k odtěžení zeminy pod úroveň základové spáry.

Základová spára podmrzá a oplocení je navíc zatíženo zemním tlakem. Terénní rozdíl v místě sondy činí 1,07m. Základovou půdu plotu tvoří jíla střední plasticity, proto způsob založení plotu hodnotíme jako zcela nevyhovující. Jíly jsou namrzavé a vyžadují hloubku základu větší než 1m. Pod dlažbou chodníku předpokládáme štěrkový podsyp, kde se může shromažďovat voda a měnit konzistenci jílu pod základem.

Z uvedeného vyplývá, že nevyhovující založení je spolu se zemním tlakem a změnou konzistence jílu v podzákladí příčinou poruch této části oplocení.

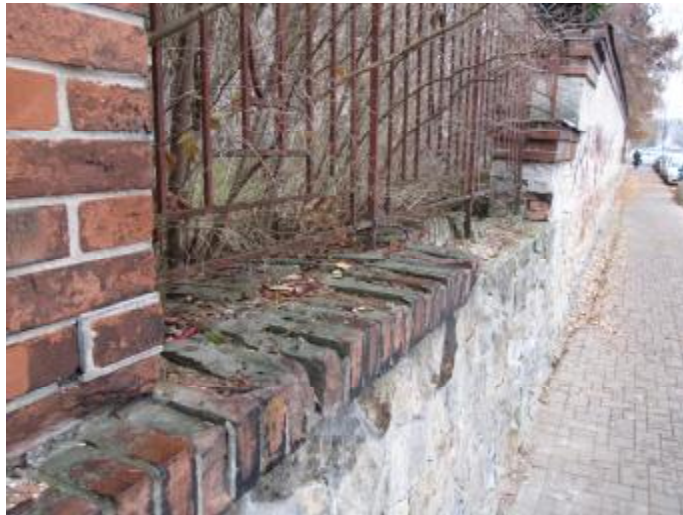
*Degradace koruny zdi vlhkostí a mrazem*

K dalším zjištěným poruchám zde patří koroze a lokální deformace ocelové konstrukce, degradace cihelného obkladu koruny zdi a zděných pilířů.

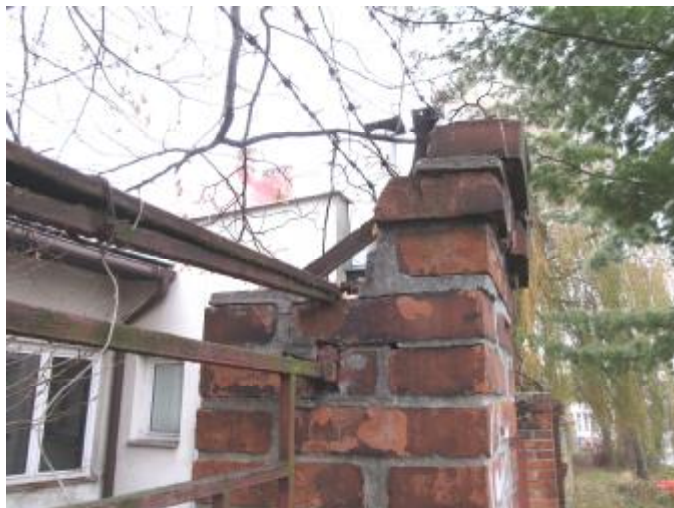
Střední zděná část je stupňovitě zvýšená uprostřed, navazující nestejně dlouhé části tvoří nižší zeď konstantní výšky. Zeď nejeví známky poruch od zakládání. Poruchy se zde projevují degradací omítek, zdiva i kamene, ale i trhlinami způsobenými podle našeho názoru kořenovým systémem stromů. Poškozeny jsou cihelné pilíře, ze kterých se dilatačními pohyby uvolňují ocelové konstrukce.

*Poškození pilíře v ul. Foersterově*

Plot podél Foersterovy ulice je opravitelný, doporučujeme zde obnovit cihelné pilíře mezi poli ocelového plotu a korunu podezdívky i zděných polí plotu.

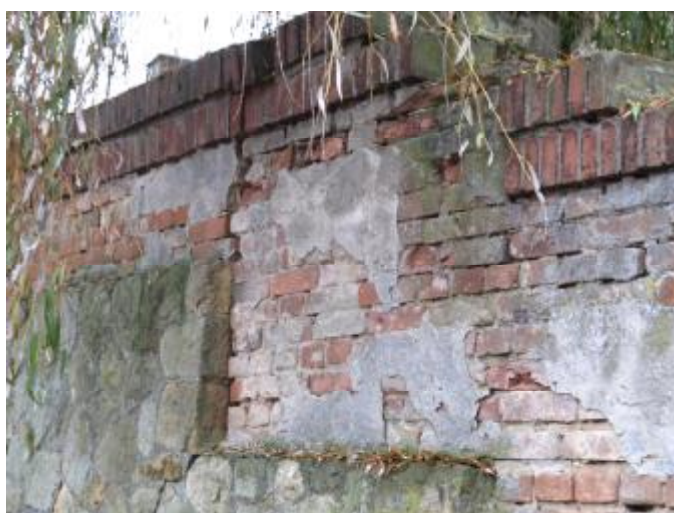
*Svislá trhlina u smuteční vrby*

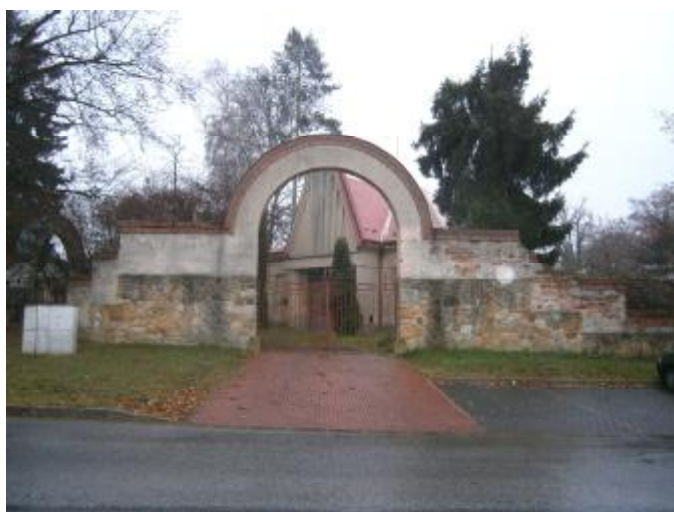
Na střední plnou zeď navazuje opět ocelový plot a krajní zděná část s klenbou nad vjezdovými vraty. Ta je na šikmém nároží oddělena opět dilatační trhlinou.

*Klenba nad vjezdovými vraty*

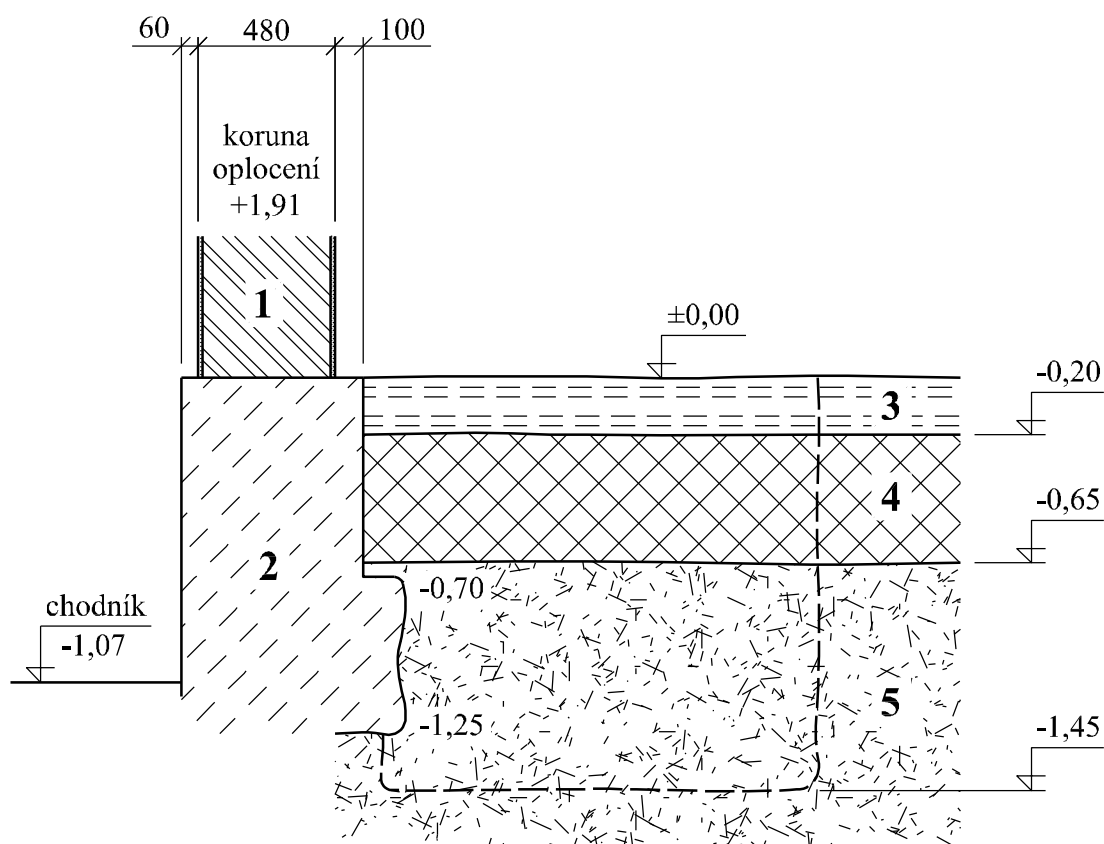
Sonda č.: **K1**

Rozměry kopané sondy: 0,90x1,60x1,45m.
