IMOS BRNO, a.s.
DIVIZE SILNIČNÍ VÝVOJ
OLOMOUCKÁ 174
627 00 BRNO

Na základě výše uvedené objednávky provedl zhotovitel diagnostický průzkum vozovky na vybraném úseku silnice II/284 spočívající ve vizuální prohlídce s grafickým záznamem a fotodokumentací poruch, měření průhybů a posouzení únosnosti vozovky, jádrových vývrtech, vrtané sondě a rozboru podloží

Silnice: II/284

Název: Miletín

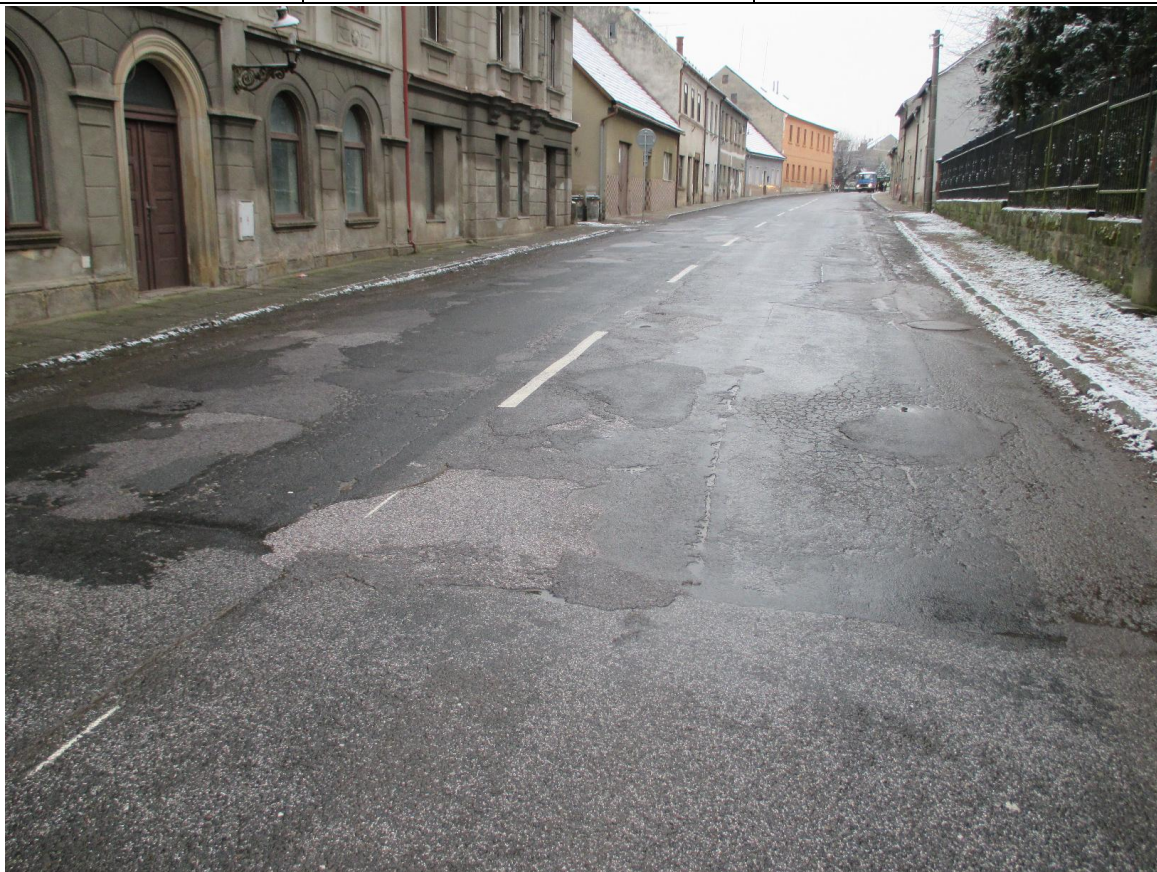
F03, km 39,110+

Změna povrchu; síťové trhliny, plošné deformace, vysprávký, nepravidelné hrboly

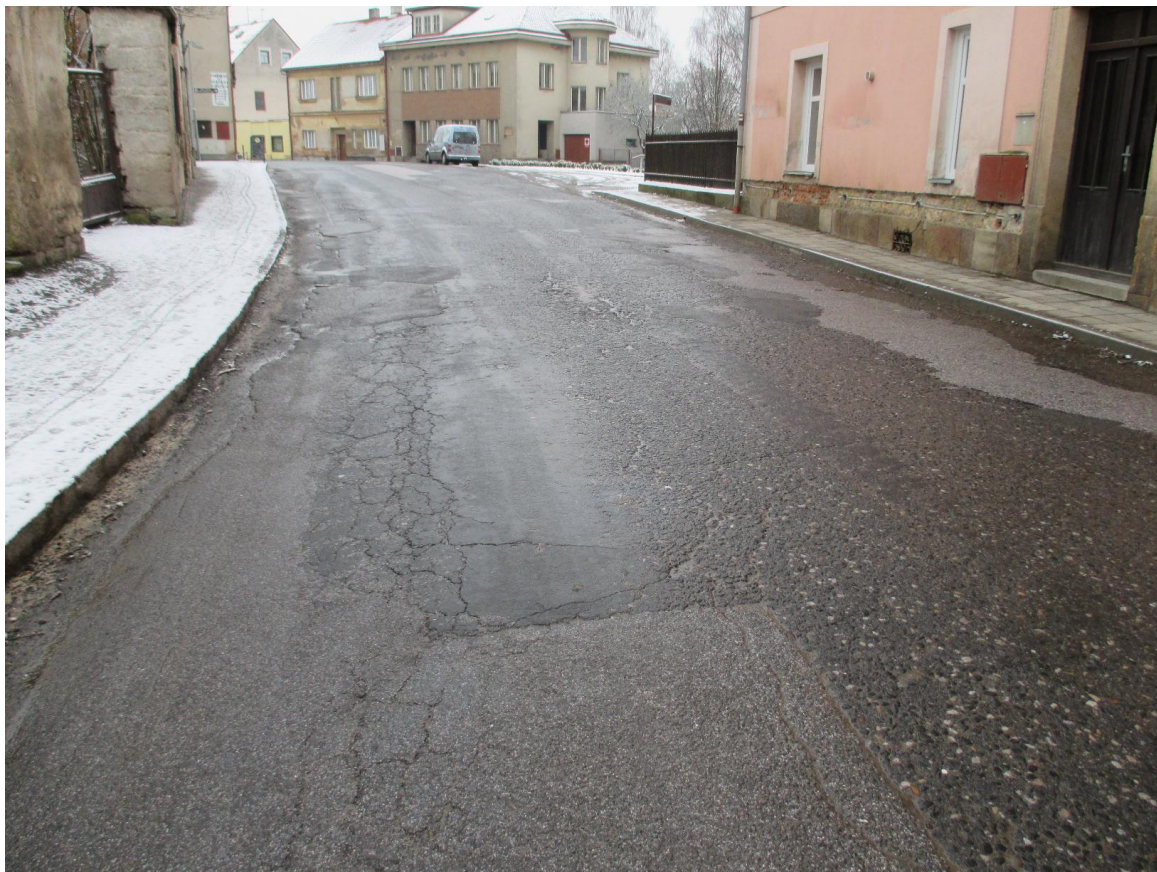
F06, km 39,260+

Síťové trhliny, plošné deformace, vysprávký, nepravidelné hrboly, ztráta asfaltového tmelu až hloubková koroze ve středu vozovky

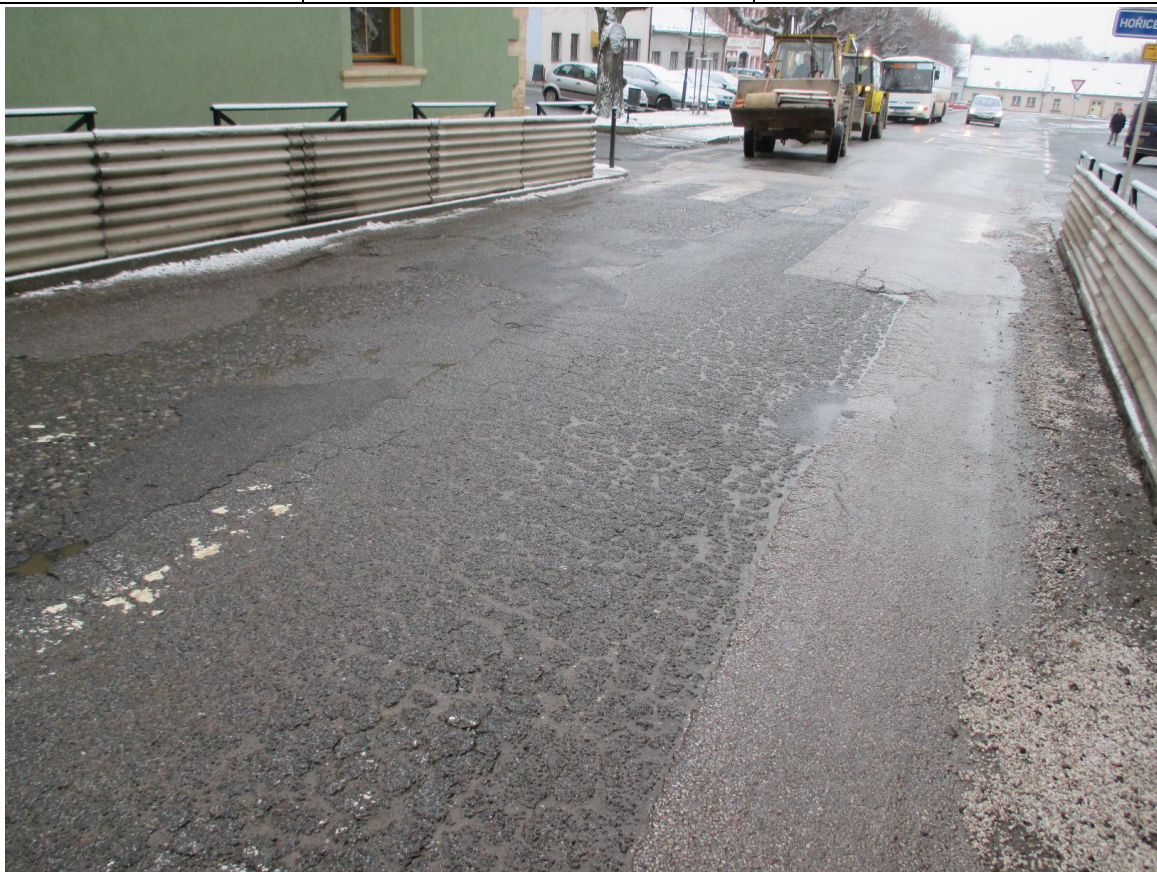
F08, km 39,360+

Síťové trhliny, plošné deformace, vysprávkky, nepravidelné hrboly, rýha s vysprávkou

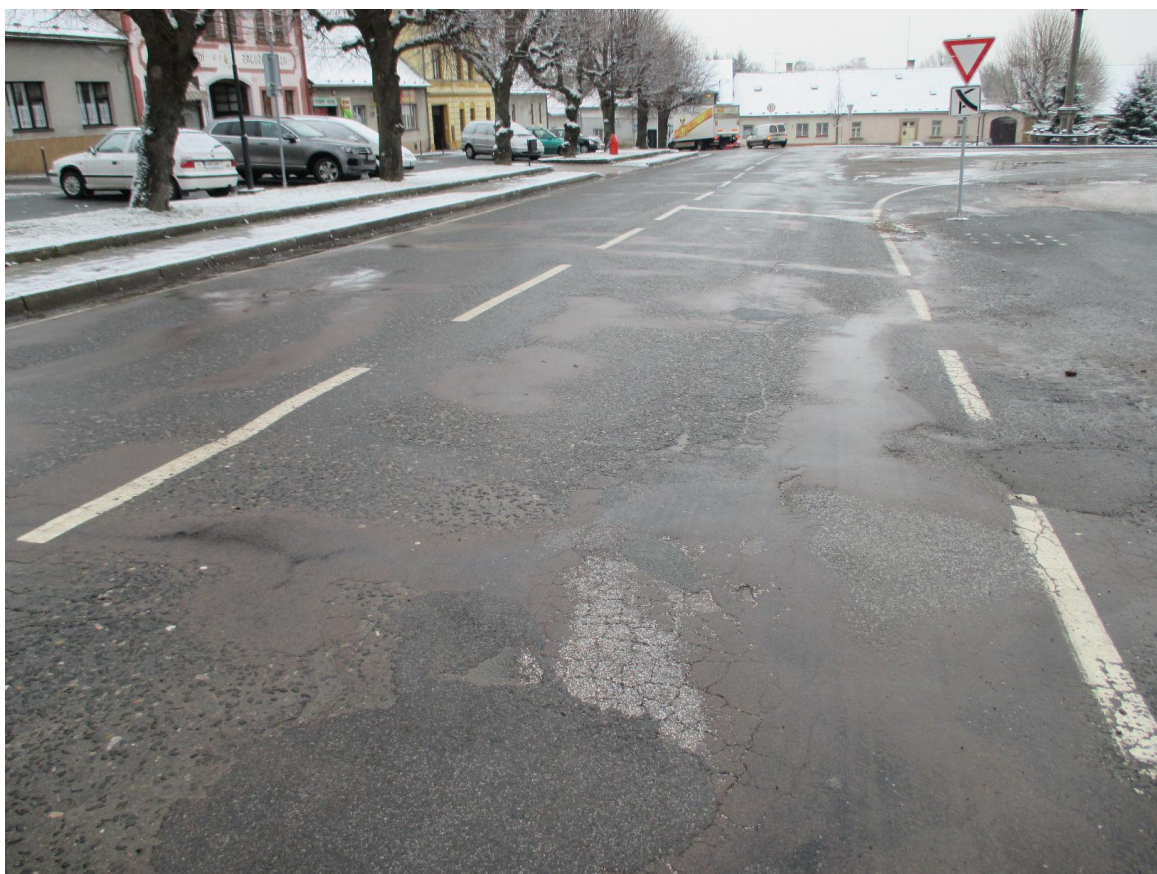
F09, km 39,410+

Síťové trhliny, mozaikové trhliny, plošné deformace, vysprávkky, nepravidelné hrboly

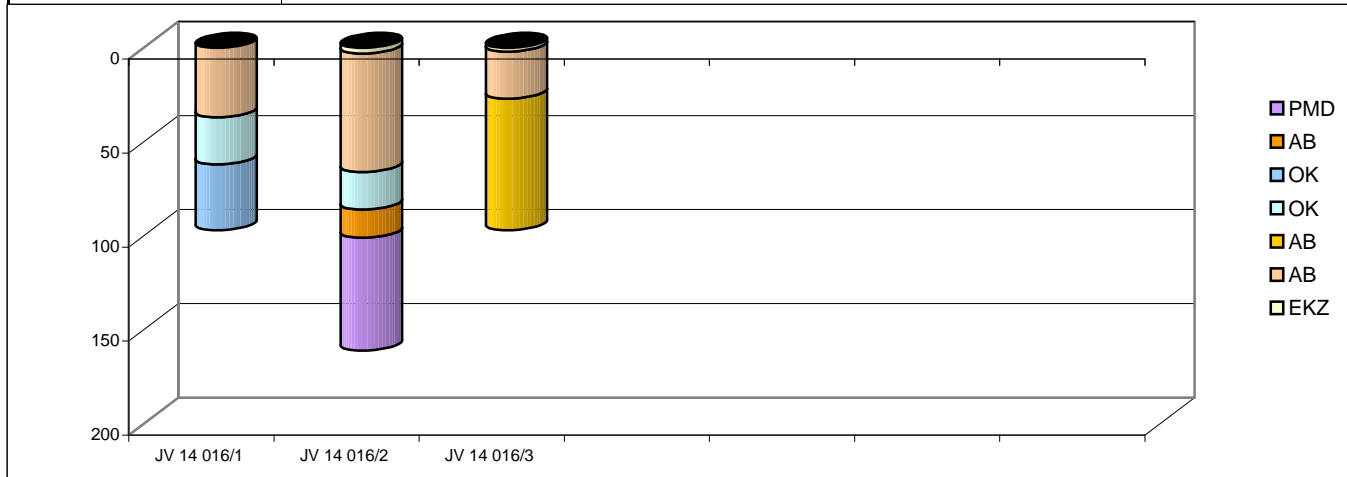
PROTOKOL TLOUŠŤKY JÁDROVÝCH VÝVRTŮ (JV)

Jádrový vývrt délka (mm)	Konstrukční vrstvy vozovky (mm)									
	EKZ	AB	AB	OK	OK	AB	PMD			
JV 14 016/1 km 39,120 P 97 mm popis		37		25	35					PMD
	1,20 m od okraje, síťové trhliny, vysprávký, deformace									
JV 14 016/2 km 39,250 L 101 mm bez PM	3	63		20		15	60			ŠD
	1,60 m od obruby, síťové trhliny, vysprávký, deformace									
JV 14 016/3 km 39,400 P 97 mm popis	2	25	70							PMD
	1,50 m od vodičícího proužku, síťové trhliny, deformace; rozpad ložní vrstvy
