INVESTOR DĚTSKÝ DOMOV, ZÁKLADNÍ ŠKOLA SPECIÁLNÍ A PRAKTICKÁ ŠKOLA, PALACKÉHO 142, 551 01 JAROMĚŘ, IČ 48623733					
HLAVNÍ PROJEKTANT AMX s.r.o. IČ 25983857 SLEZSKÁ 848 500 03 HRADEC KRÁLOVÉ telefon +420 776 773 778 e-mail amx@amxcz.cz		 	STAVEBNĚ TECHNICKÝ PRŮZKUM LEOŠ KREJČÍK IČ 42265771 MLÁDEŽNICKÁ 748 503 51 CHLUMEC n.C. telefon +420 602 157 817 e-mail leos.krejcik@seznam.cz	 	ZPRACOVATEL PRŮZKUMU LEOŠ KREJČÍK
AKCE	DĚTSKÝ DOMOV, ZÁKLADNÍ ŠKOLA SPECIÁLNÍ A PRAKTICKÁ ŠKOLA JAROMĚŘ SANACE - STUDIE - ČÍSLO AKCE SM/22/312		 		
STUPEŇ	STUDIE / ODBORNÝ POSUDEK			DATUM	I. 2023
PŘÍLOHA	STAVEBNĚ TECHNICKÝ PRŮZKUM SE ZAMĚŘENÍM NA VLHKOST A SALINITU ZDIVA 1.PODZEMNÍHO PODLAŽÍ			OZNAČENÍ PŘÍLOHY ST. 2

Akce : Stavebně technický průzkum se zaměřením na vlhkost a salinitu zdiva objektu 1. podzemního podlaží objektu Dětského domova, Základní školy speciální a Praktické školy Jaroměř, Palackého čp.142

Stupeň : Odborný posudek

Datum : 05-10/2022

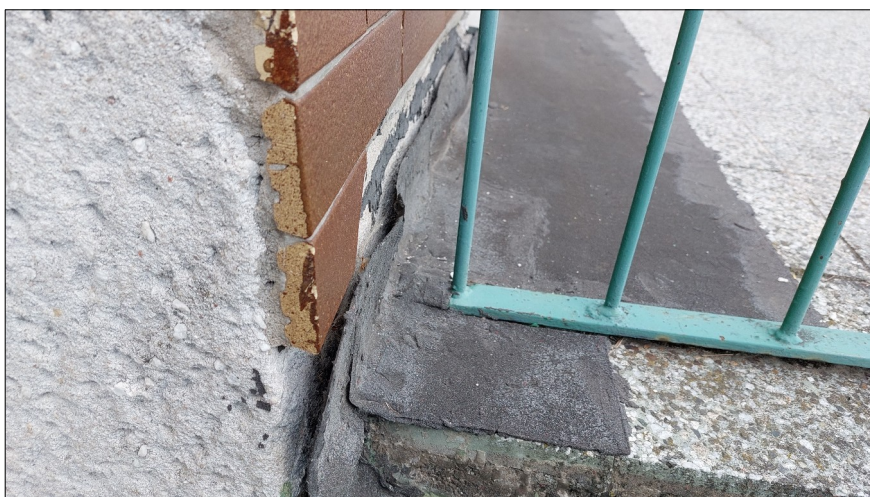
Obr.9,10: Defekty opravy dilatační spáry mezi terasou a objektem
