**Diagnostika a návrh opravy vozovky
Silnice III/29840 Semechnice – Trnov
(km 3,100 – 4,592)**

**Zpráva pro
ÚDRŽBA SILNIC Královehradeckého kraje a.s.
Kutnohorská 59
500 04 Hradec Králové**

Říjen 2018

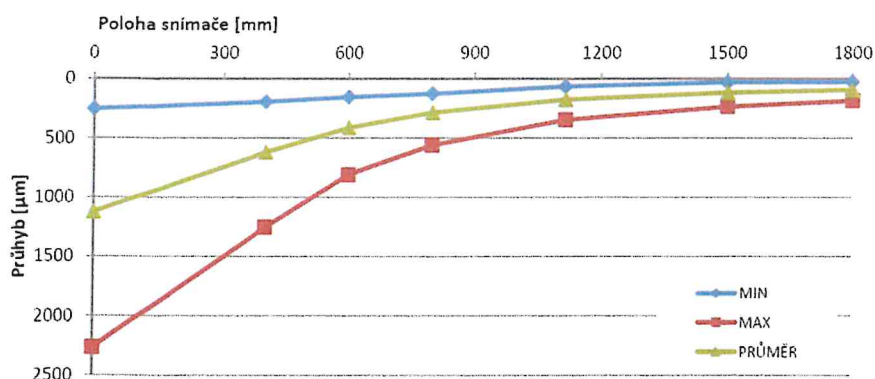
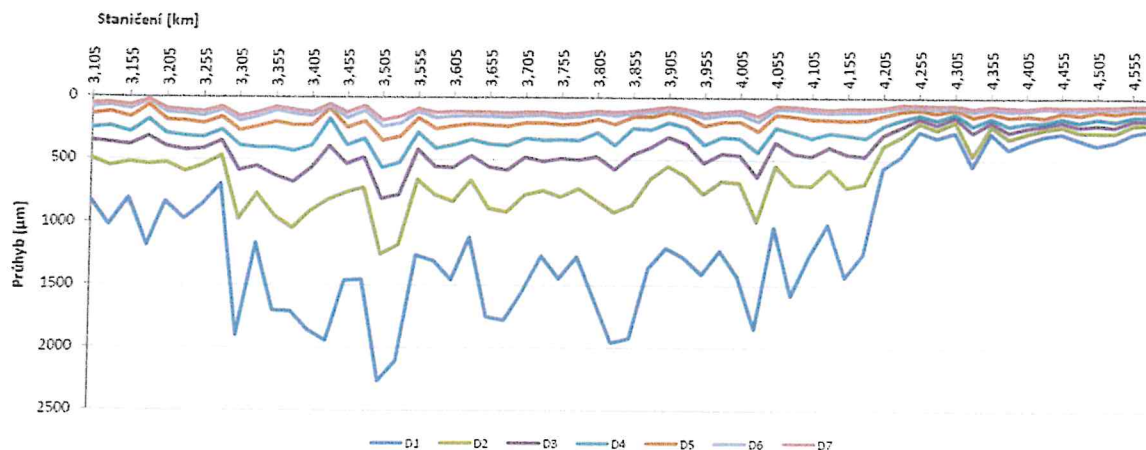
Průhyby vozovky zjištěné na snímači Y1 (tj. přímo v místě působení rázového pulzu) se pohybují od 253 do 2266 μm , průměrně 1124 μm .

Měřené průhyby vozovky odpovídají různorodým tloušťkám asfaltového souvrství. V začáteční části úseku (km 3,100 – 3,265) byla vozovka v minulosti opravena, pravděpodobně však pouze výměnou obrusné vrstvy (zbývající část konstrukce vozovky je původní), protože měřené průhyby jsou zde relativně vysoké. V navazující části úseku (km 3,265 – 4,200) byly měřeny extrémně vysoké průhyby, což dává předpoklad nedostatečně únosné konstrukce vozovky s asfaltovými vrstvami za hranicí jejich životnosti. V koncové části úseku (km 4,200 – 4,592) odpovídají měřené nízké průhyby vozovky zjištěné výrazně nadstandartní celkové tloušťce asfaltového souvrství.

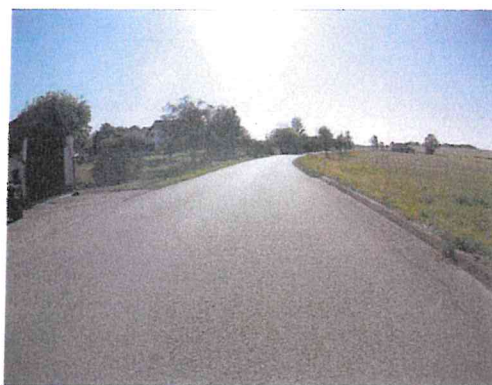
Podélné trhliny

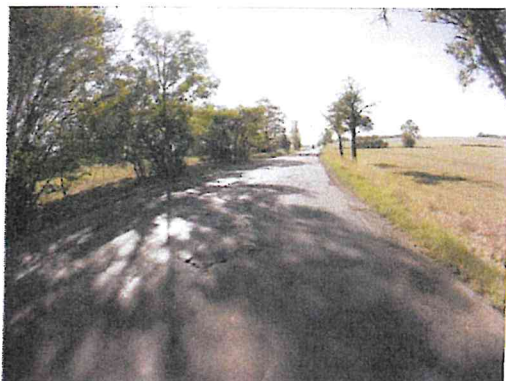
Výtluky, mozaikové trhliny, vysprávkky

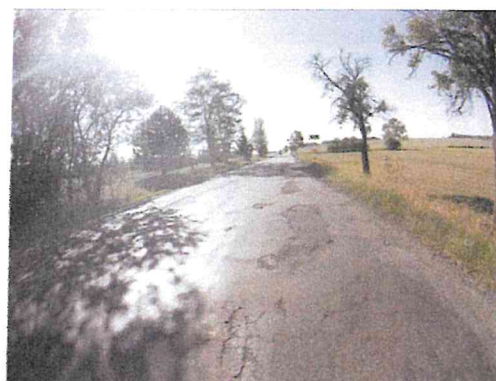
Výtluk, vysprávkky, mozaikové trhliny

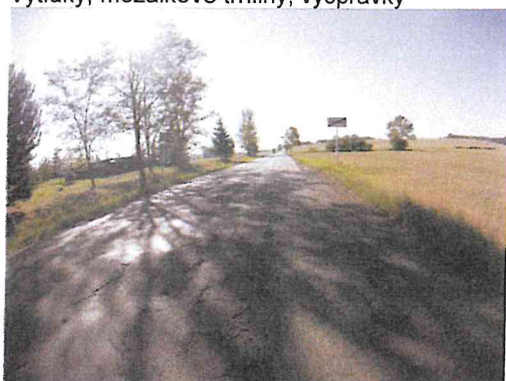
Ztráta mikrotextury, výtluky, vysprávkky,
hloubková koroze

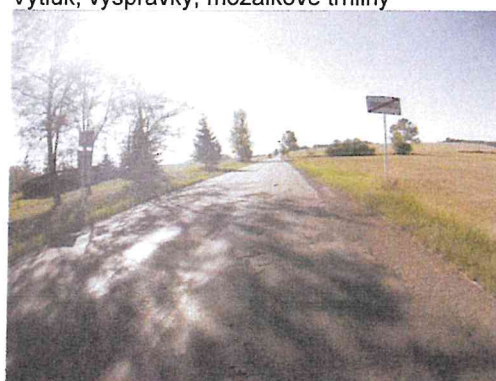
Ztráta mikrotextury, výtluk, vysprávkky,
hloubková koroze

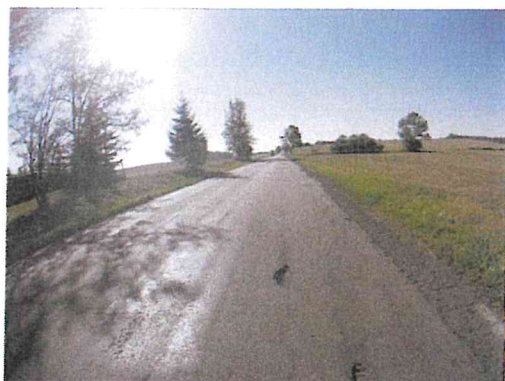
Ztráta makrotextury, výtluky, mozaikové trhliny

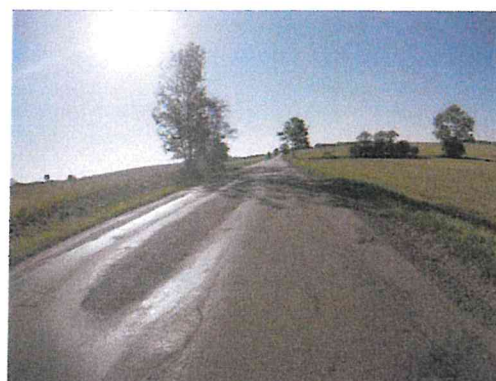
Vysprávkky, ztráta mikrotextury a makrotextury

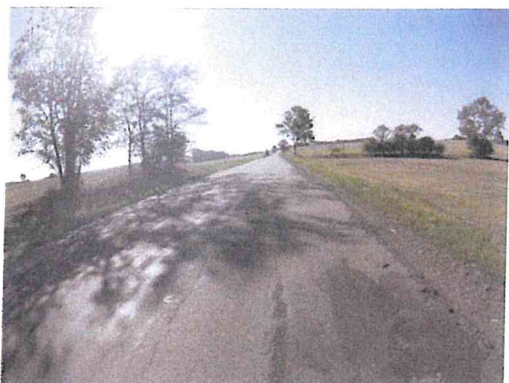
Hlubková koroze, podélné trhliny, výtluky, vysprávkky,

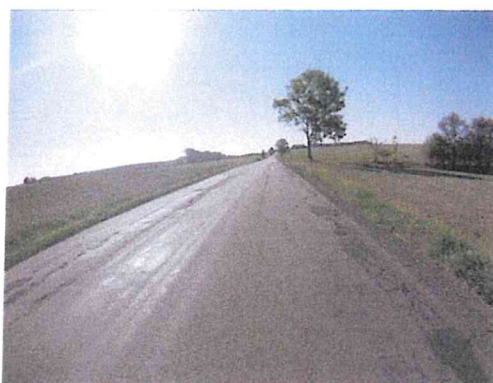
Mozaikové a podélné trhliny, ztráta makrotextury

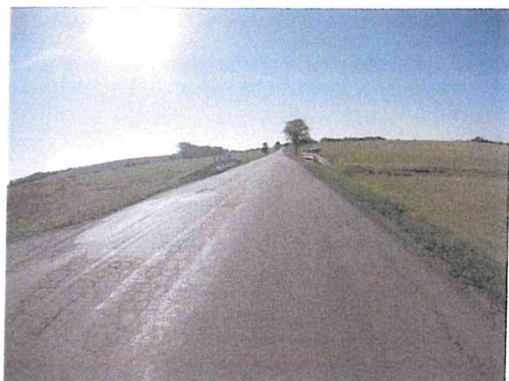
Mozaikové a podélné trhliny, ztráta makrotextury

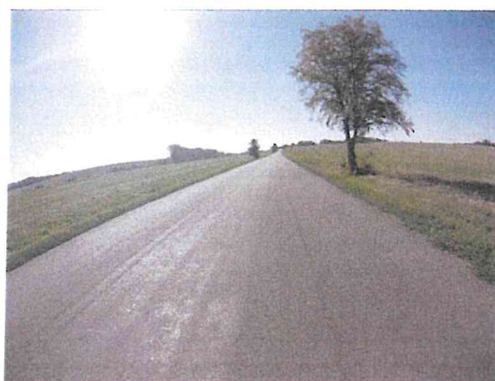
Podélné trhliny, ztráta makrotextury

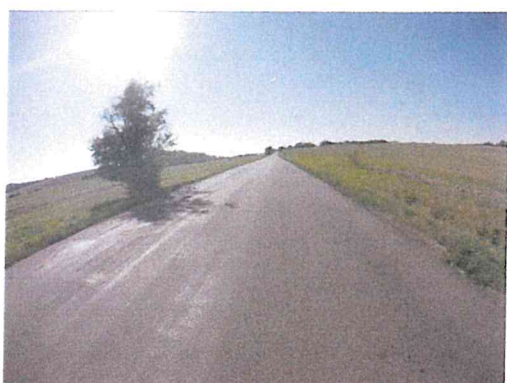
Mozaikové trhliny, ztráta makrotextury

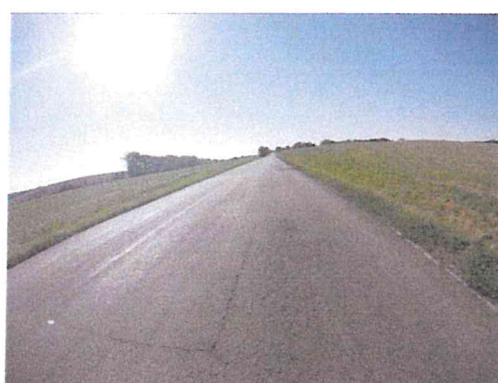
Ztráta makrotextury, mozaikové a podélné trhliny

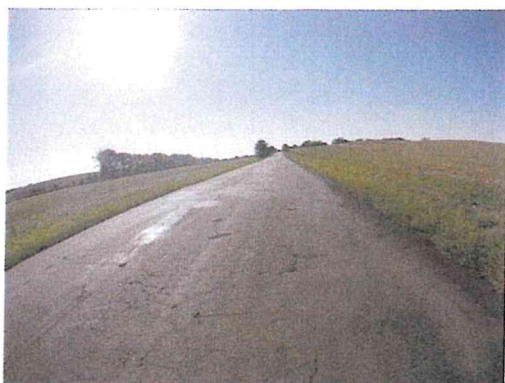
Výtluky, ztráta makrotextury, mozaikové trhliny

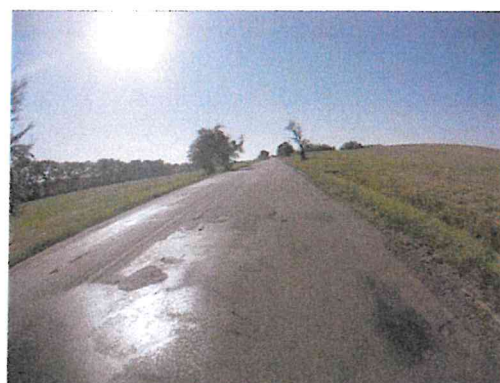
Výtluky, ztráta makrotextury, mozaikové trhliny

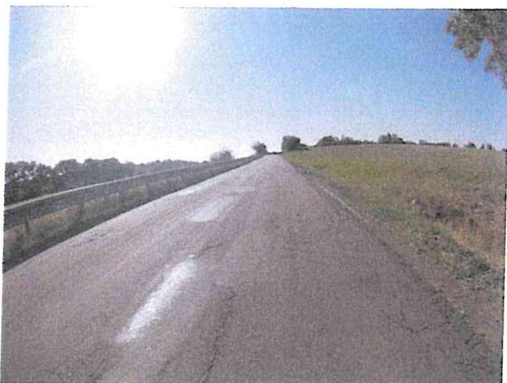
Mozaikové trhliny, ztráta makrotextury

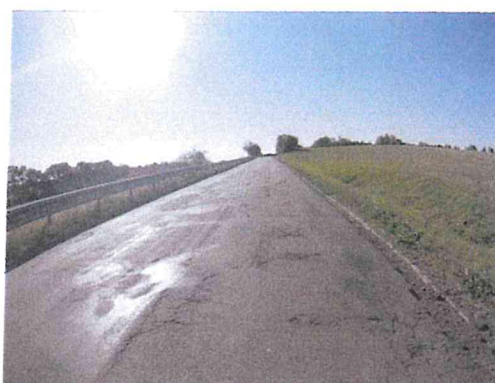
Mozaikové trhliny, ztráta makrotextury, výtluky

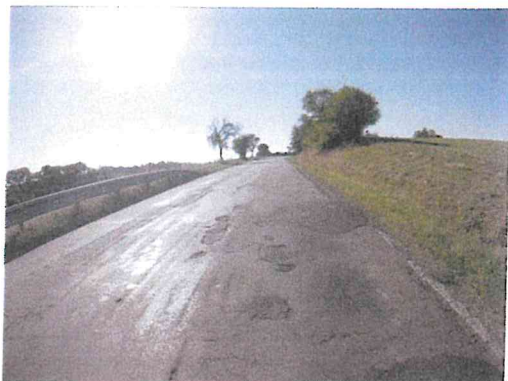
Mozaikové trhliny, ztráta makrotextury, výtluky

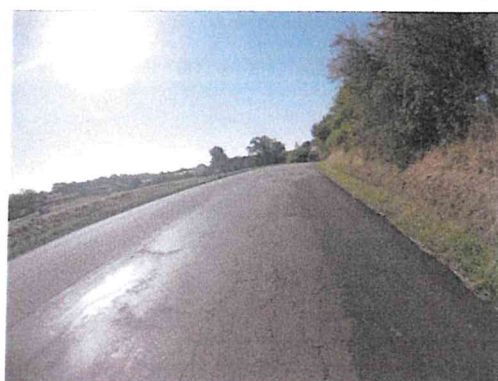
Mozaikové trhliny, ztráta makrotextury, vysprávka

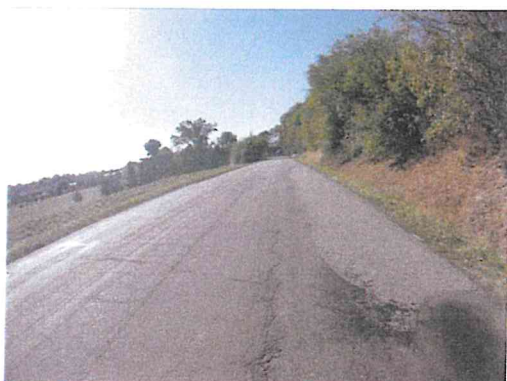
Mozaikové trhliny, ztráta makrotextury, vysprávka

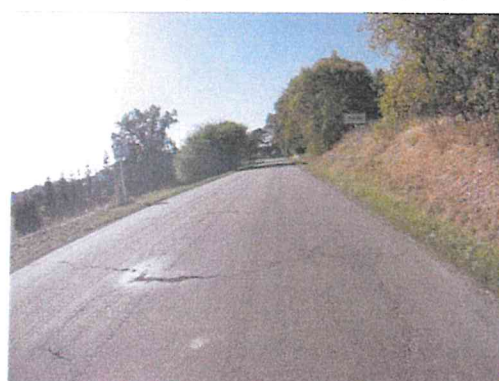
Hlubková koroze, výtluk, mozaikové trhliny

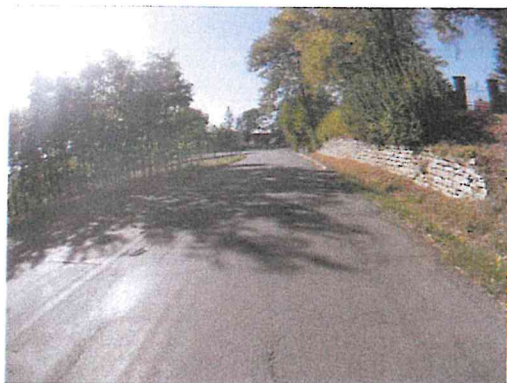
Vysprávka, výtluk, ztráta makrotextury

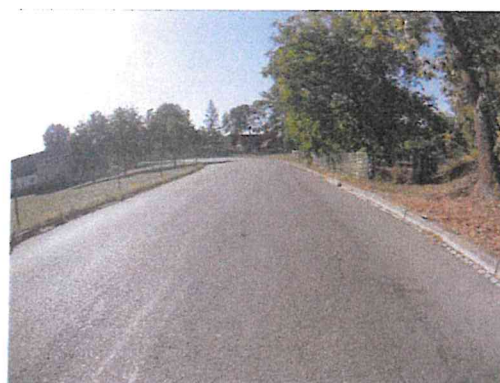
Ztráta asfaltového tmelu, podélné trhliny

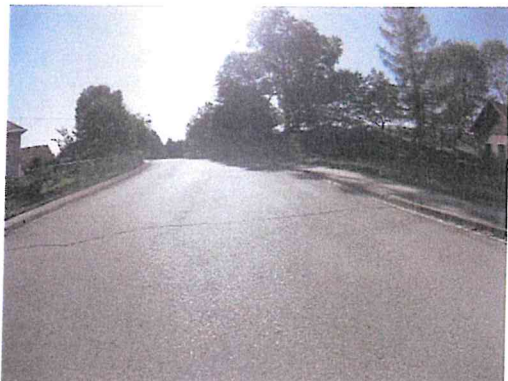
Příčná trhлина, ztráta asfaltového tmelu

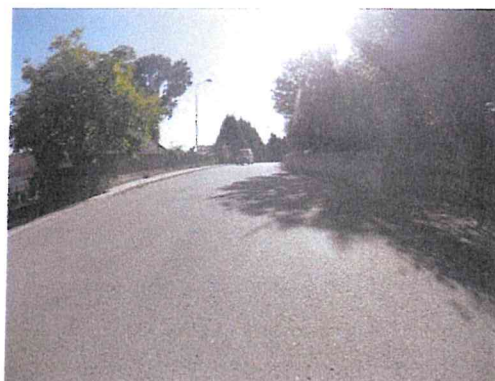
Ztráta asfaltového tmelu

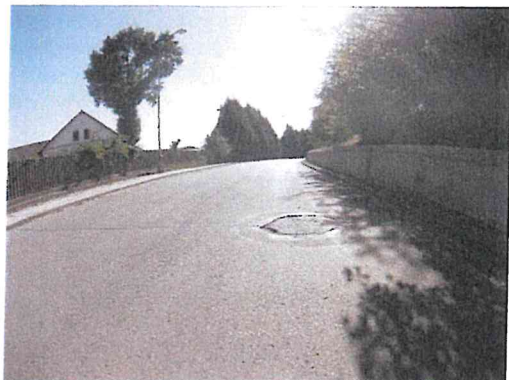
Vysprávka, příčná trhлина, ztráta asfaltového tmelu

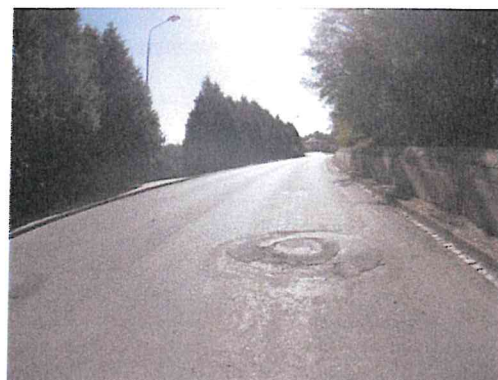
Vysprávka, ztráta asfaltového tmelu

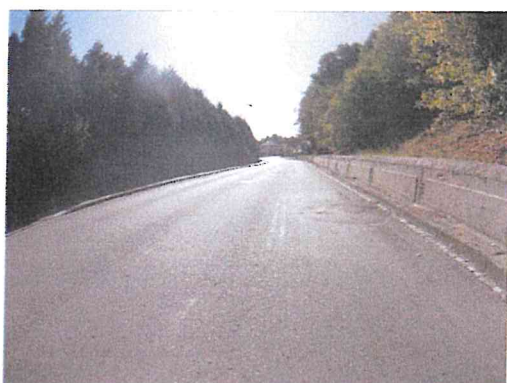
Ztráta asfaltového tmelu, vysprávka
