# Hlavní prohlídka 23.08.2021

**30815-3****Datum prohlídky:** 23.08.2021**Provedl:** Miroslav Horáček č. oprávnění k provádění hlavních a mimořádných prohlídek: 228/2019**Přítomni:****Směr popisu:** z Opočna do Českého Meziříčí (zleva doprava)**Způsob zpřístupnění mostu:** spodní stavba i nosná konstrukce dobře přístupné**Počasí při provádění prohlídky:** Polojasno**Teplota vzduchu:** 18.0 °C    **nosné konstrukce:** \_ °C

**Název objektu:** České Meziříčí    před Českým Meziříčím**Okres:** Rychnov nad Kněžnou**Rok postavení:****Liniové staničení [km]:** 3.763    **Číslo úseku:**    **Úsekové staničení [km]:** 2.069

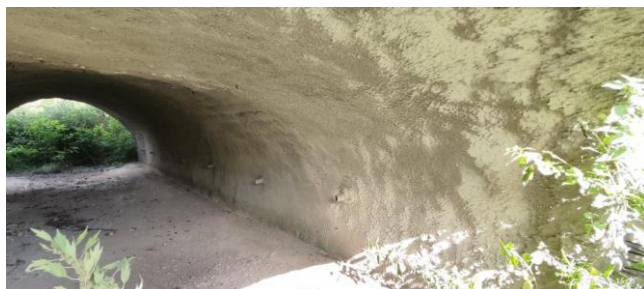
Pohled na opěru OP1 na začátku mostu zleva

- vodorovná trhlina na opěře na začátku mostu vpravo a na konci mostu vlevo s vápenitými výluhy

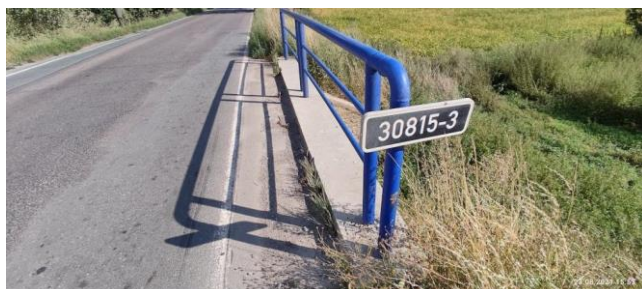
- lokálně usazená vegetace na krajnicích

Levá krajnice a ev.číslo na konci mostu

Odstranit nečistoty z krajnic.

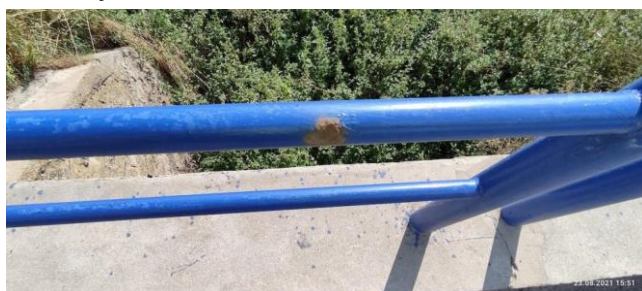
Prorýsovaná koroze přes ochranný nátěr zábradlí.

Stav nátěru levého zábradlí

Odrezit a obnovit nátěr zábradlí.

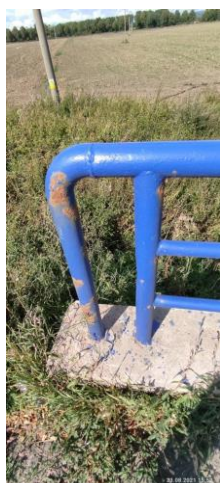
Stav nátěru pravého zábradlí

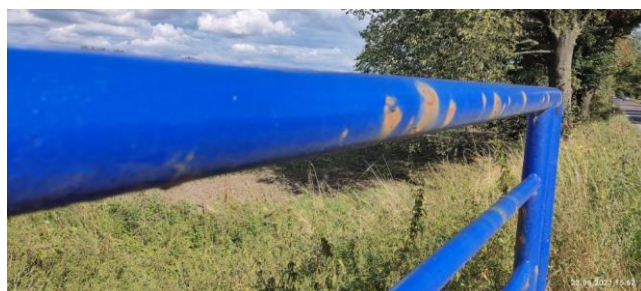
Stav nátěru pravého zábradlí1

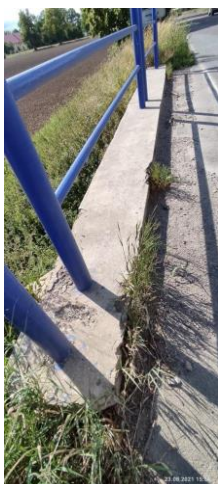
Horní plocha levé římsy

- popraskaná a místy odmrznutá omítka říms
- otevřená příčná průběžná trhlina v levé římse uprostřed délky mostu
- plošně odpadlá omítka boční plochy pravé římsy
- vápenité výluhy s krápníky na podhledu římsy vpravo
- hloubkově degradovaný povrch horní plochy pravé římsy

Očistit tlakovou vodou a provést sanaci říms.

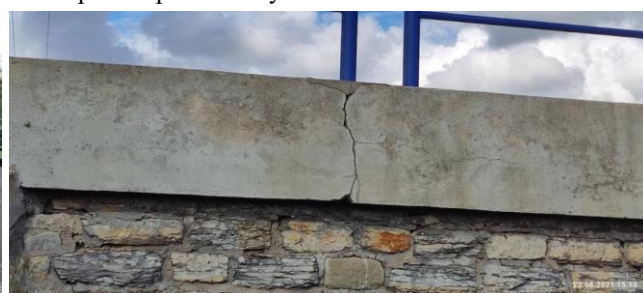
Svislá trhlina v levé římse

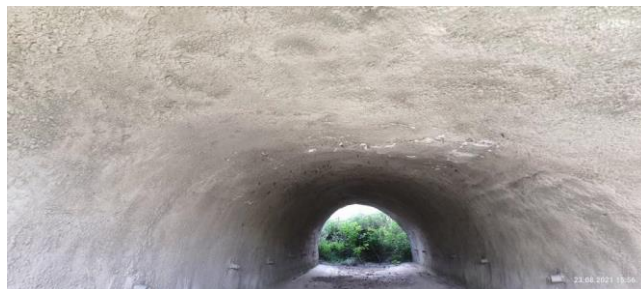
Podhled mostu zleva

- drobně popraskaný a proteklý torkret podhledu klenby
- popraskaný a proteklý torkret pravé boční plochy klenby

Výhledově provést celkovou rekonstrukci mostu.

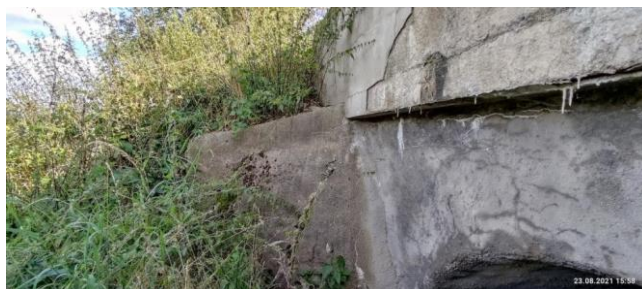
Pravé křídlo na začátku mostu (K3)

- svislé trhliny mezi zdívem opěr a levých křídel; šířka trhlín je do 5mm
- šikmá trhlina přes celou výšku zdiva levého křídla na konci mostu; šířka trhlíny je do 1mm
- deformace zdiva pravého křídla na začátku mostu

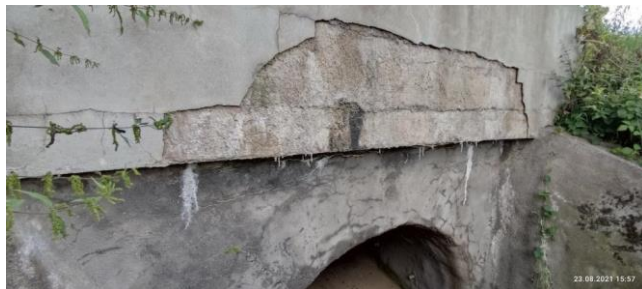
Pravá čelní strana1

- povrchově degradované zdivo čelní zdi vlevo
- popraskaný a lokálně odpadlý torkret s vápenitými výluhy na čelní zdi vpravo

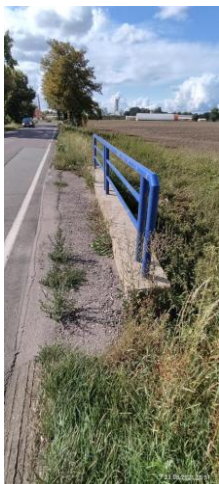
- chybí tabulka evidenčního čísla na začátku mostu vpravo

Pravá krajnice a chybí ev.číslo

Osadit tabulku evidenčního čísla na začátek mostního objektu.
