IMOS BRNO, a.s.
DIVIZE SILNIČNÍ VÝVOJ
OLOMOUCKÁ 174
627 00 BRNO

Na základě výše uvedené objednávky provedl zhotovitel doplňkový diagnostický průzkum vozovky na vybraném úseku silnice II/304 v obci Velká Jesenice spočívající ve vizuální prohlídce s grafickým záznamem a fotodokumentací poruch, měření průhybů a posouzení únosnosti vozovky a ze zjištění přítomnosti dehtu v dodaných vzorcích. Na úseku byla provedena diagnostika v roce 2007 firmou Nievelt-Labor Praha. Rovněž jsou k dispozici kopané sondy s popisem konstrukce vozovky zajištěné objednatelem. Podle výsledků aktualizované diagnostiky se předkládá návrh opravy/rekonstrukce vozovky.

**DOPLŇKOVÁ DIAGNOSTIKA VOZOVKY A NÁVRH OPRAVY
NA VYBRANÉM ÚSEKU SILNICE II/304, VELKÁ JESENICE**

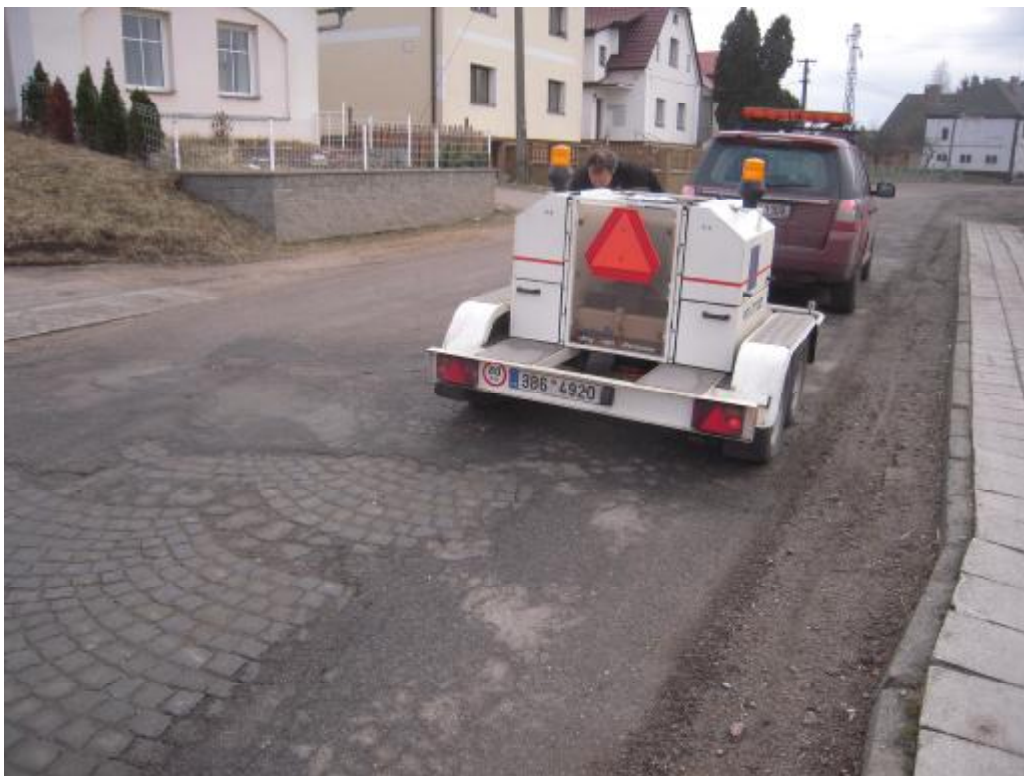
F01 – začátek úseku v km 21,805 (konec dlažby) ; deflektometr FWD

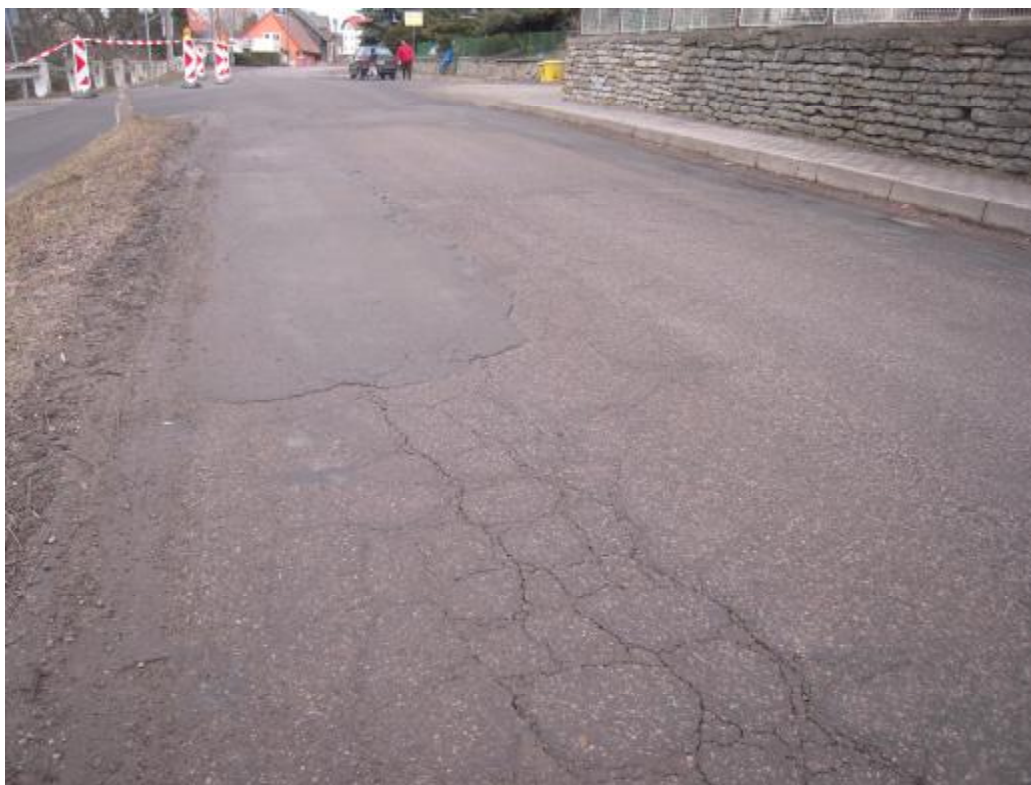
F04 – km 22,100- ; síťové trhliny, vysprávk

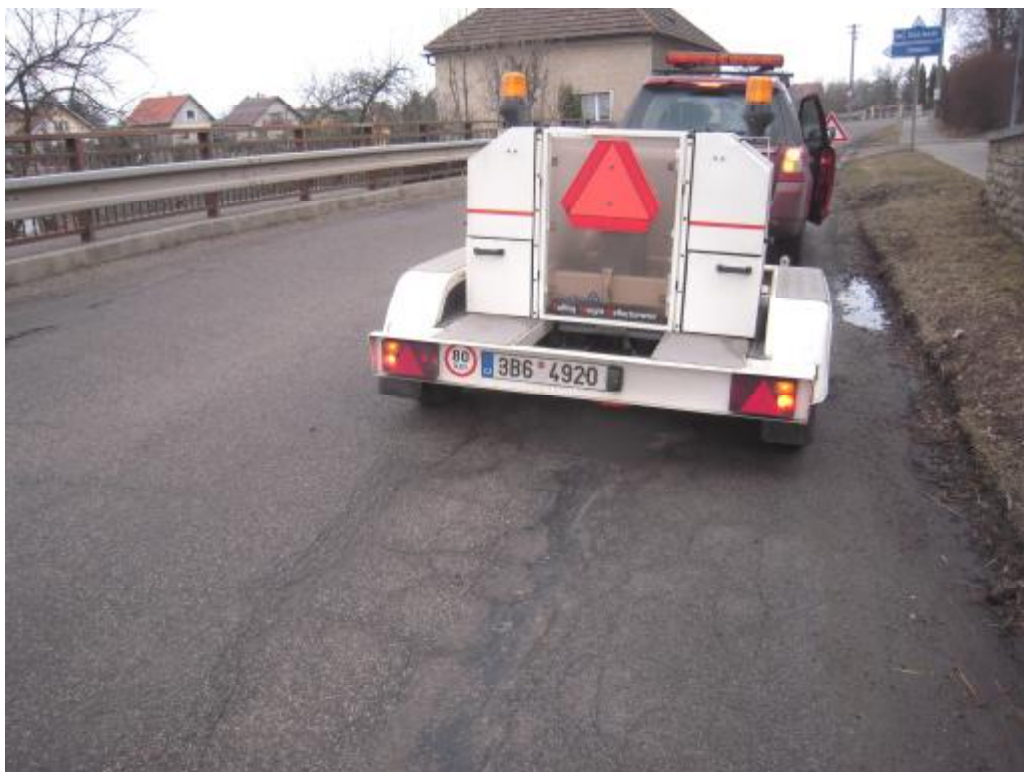
F06 – km 22,180- ; síť.trhliny, pokles, vysprávka, porucha odvodnění

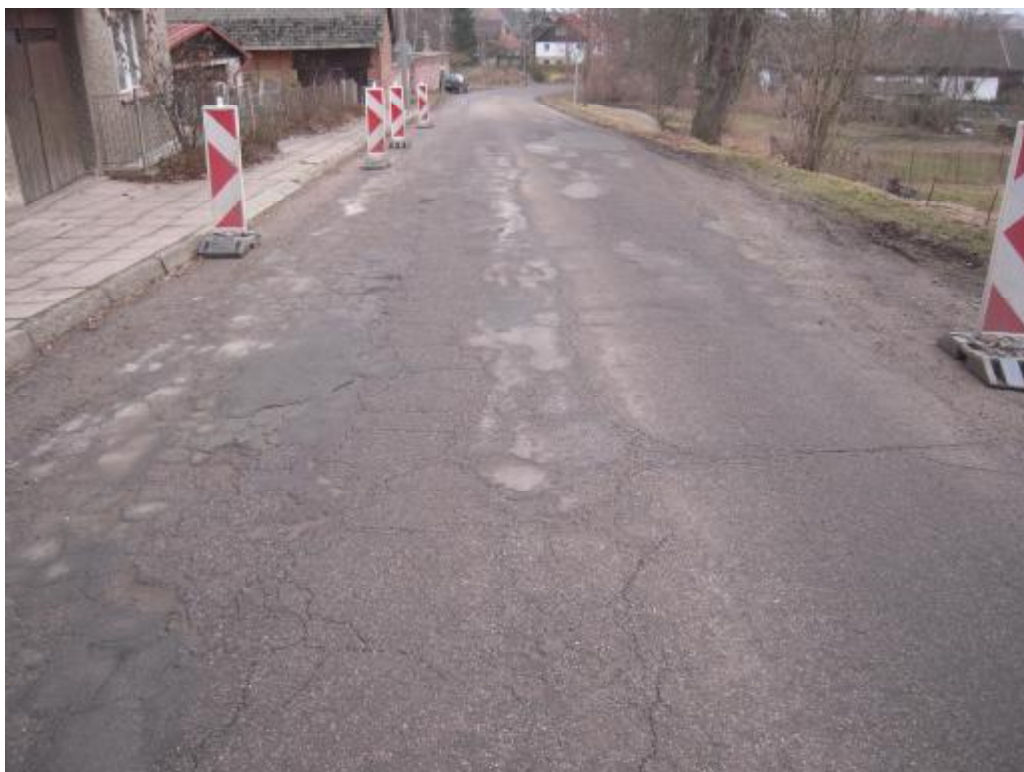
F11 – km 22,300+ ; trhliny, koroze, výtluky, vysprávky, hrboly, plošná deformace

Celková rekonstrukce vozovky se sanací podloží zeminy (požadavek $E_{def,2}$ min. 45 MPa)

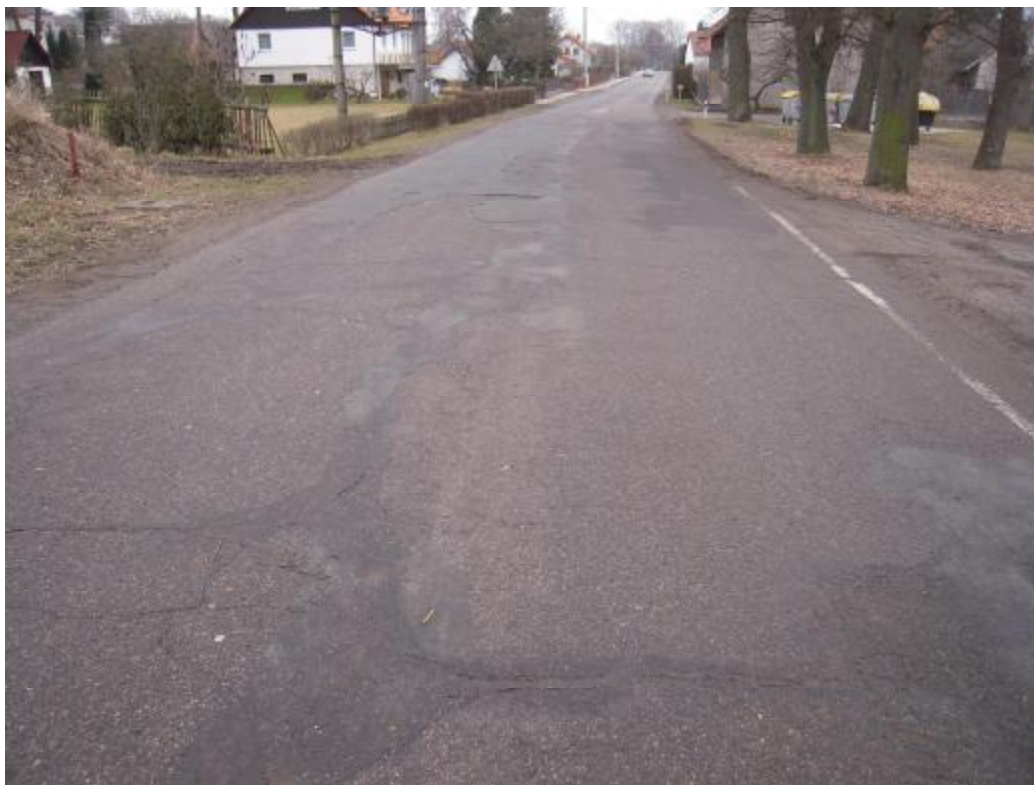
F13 – km 22,465+ ; trhliny, koroze, vysprávkky, hrboly, plošná deformace

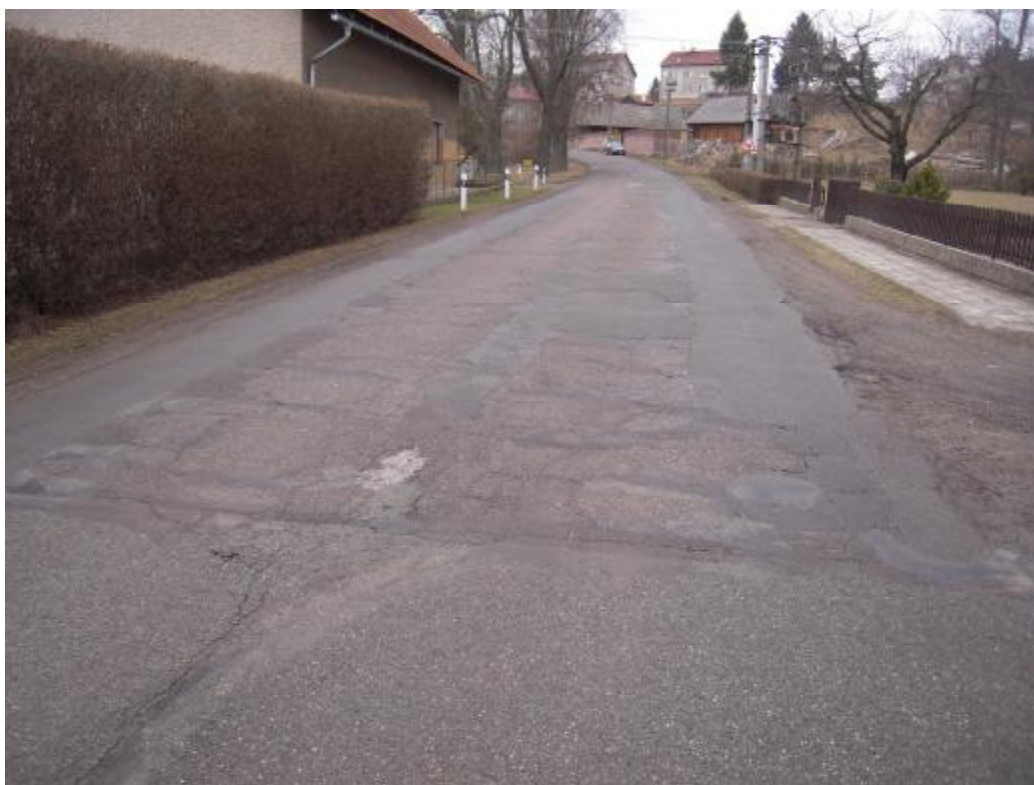
F15 – km 22,547- ; konec úseku – pracovní spára

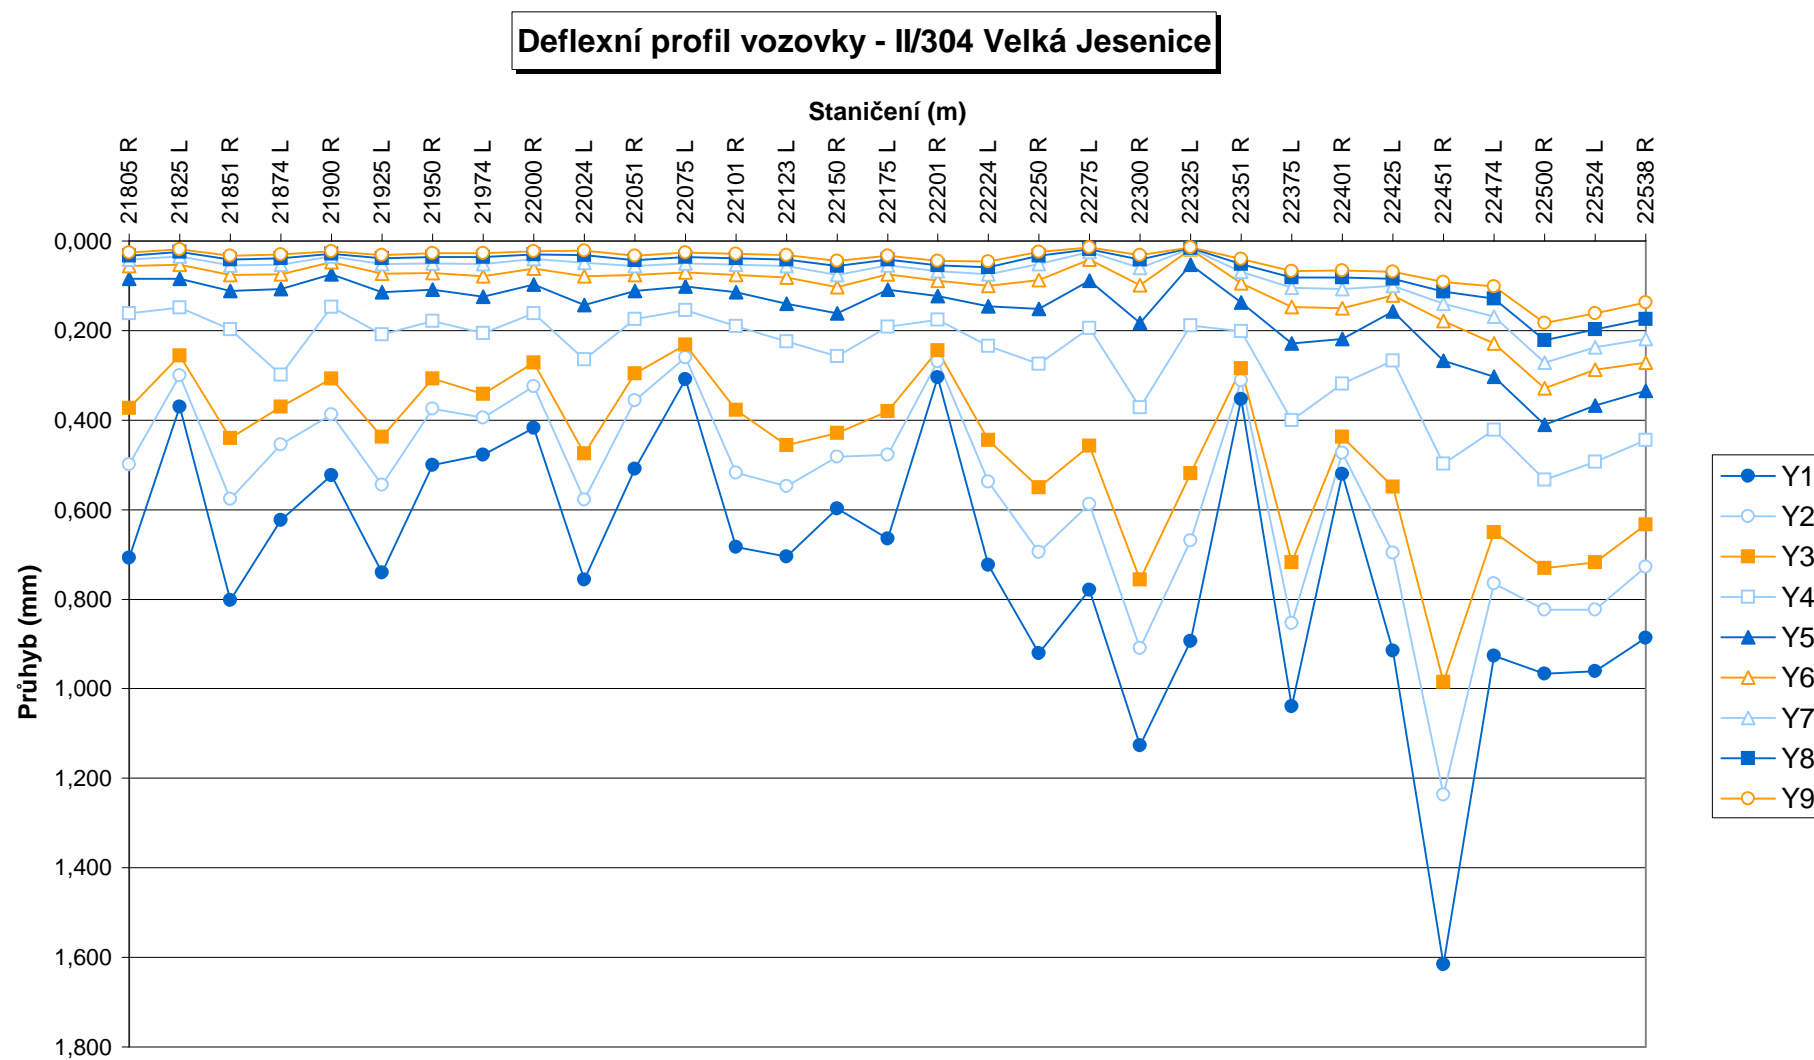
Charakteristické průhybové čáry - II/304 Velká Jesenice

Průměrný průhyb Y1 (mm):	0,720 (rozsah od 0,304 do 1,615)
Průměrná zbytková doba životnosti (roky):	5,0
Klasifikace únosnosti podle TP 87:	4 – nevyhovující
Průměrná tloušťka zesílení (mm):	103
Maximální tloušťka zesílení (mm):	220
Návrhová tloušťka zesílení (průměr + 1,3x směrodatná odchylka):	177 mm

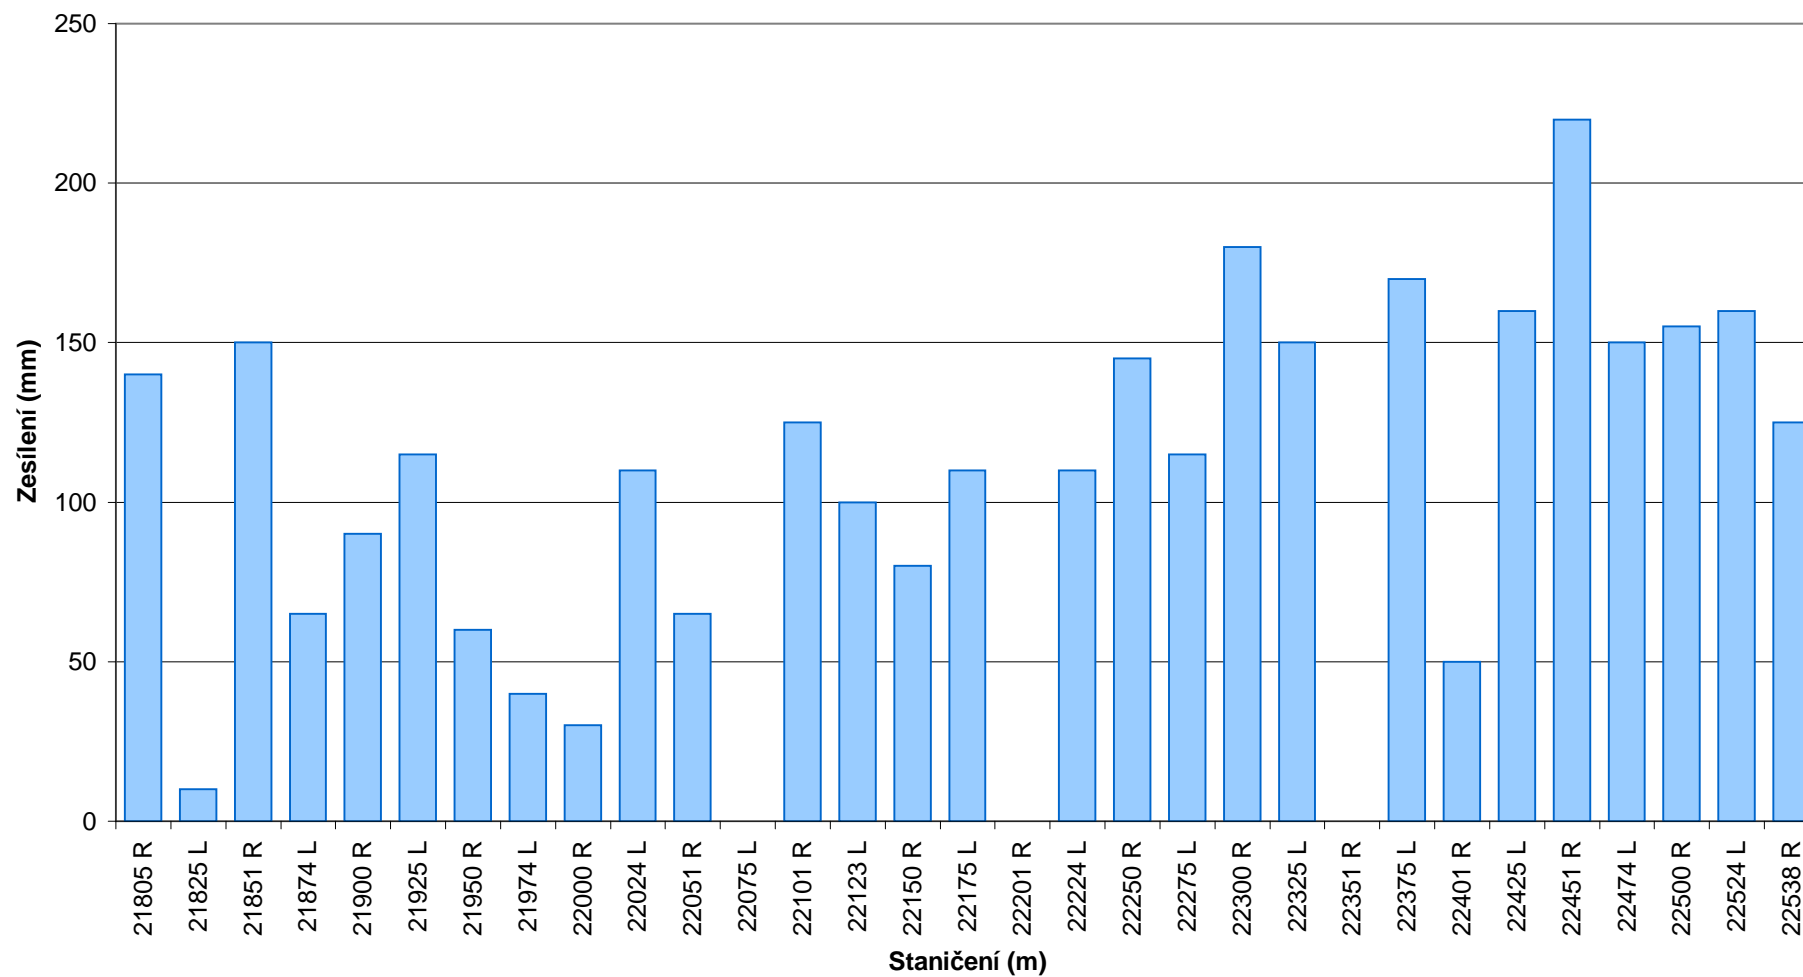
Zesílení vozovky - II/304 Velká Jesenice

Vozovka vyžaduje zesílení. Je zřejmé, že únosnost vozovky, zejména v km 22,250 – 22,538 je špatná s ohledem na nízké moduly pružnosti podloží.
