## PASPORTIZACE OKEN BUDOVY DOMOVA MLÁDEŽE v ulici Bulharská 52, Trutnov, Vyšší odborná škola zdravotnická a střední zdravotní škola Trutnov

Datum : leden 2018

**OBSAH:****TECHNICKÁ ZPRÁVA**

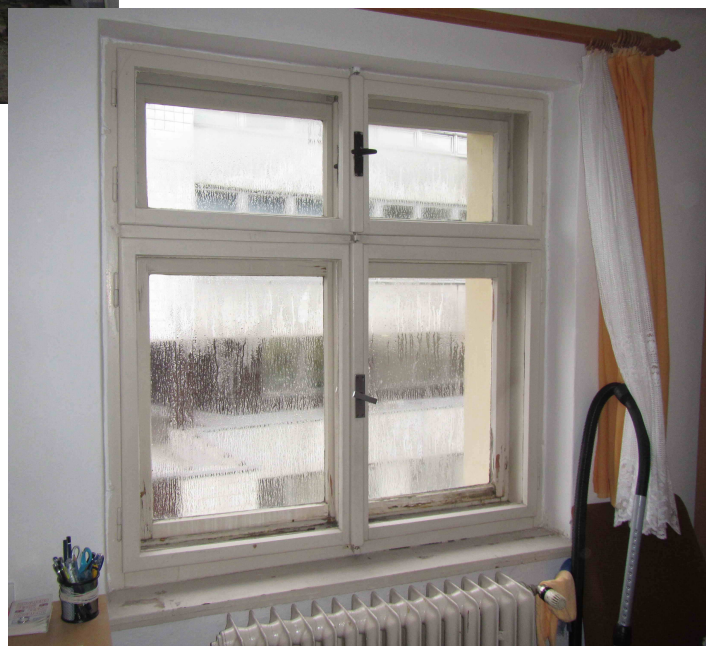
OKNO ŠPALETOVÉ - RŮZNÉ KLIČKY,  
VLHKOST

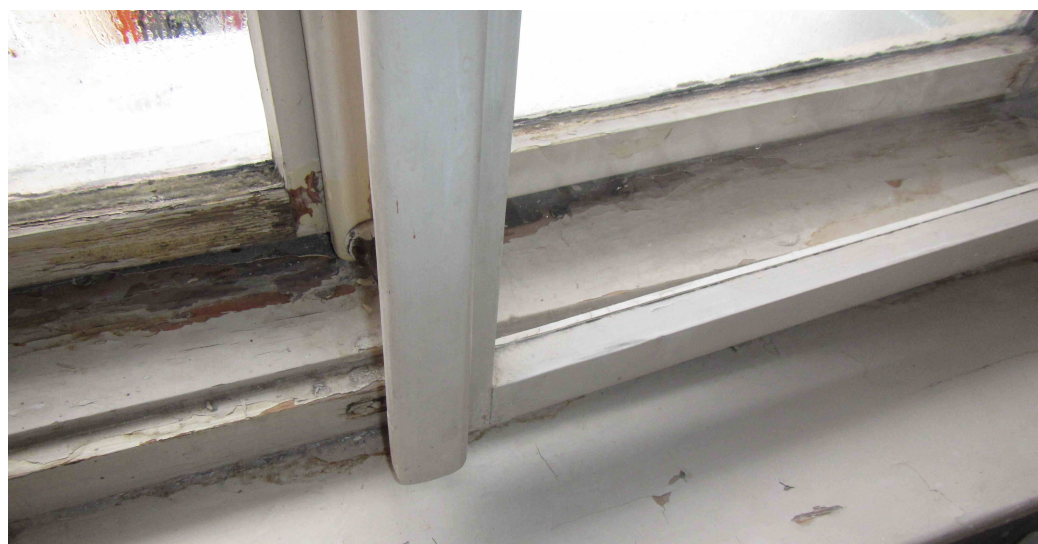
OKNO ŠPALETOVÉ – ŠPATNÝ STAV  
NEZDOBNÉ RÁMY KŘÍDEL
