POSOUZENÍ DŘEVĚNÝCH KONSTRUKCÍ Z HLEDISKA JEJICH NAPADENÍ DŘEVOKAZNÝMI HOUBAMI A HMYZEM

STAVEBNÍ ÚPRAVY OBJEKTU GAYEROVÝCH KASÁREN VČ. PŘÍSTAVBY, OPLETALOVA 334/2, HRADEC KRÁLOVÉ

Stupeň : Odborný posudek

Datum : 05 až 06/2016

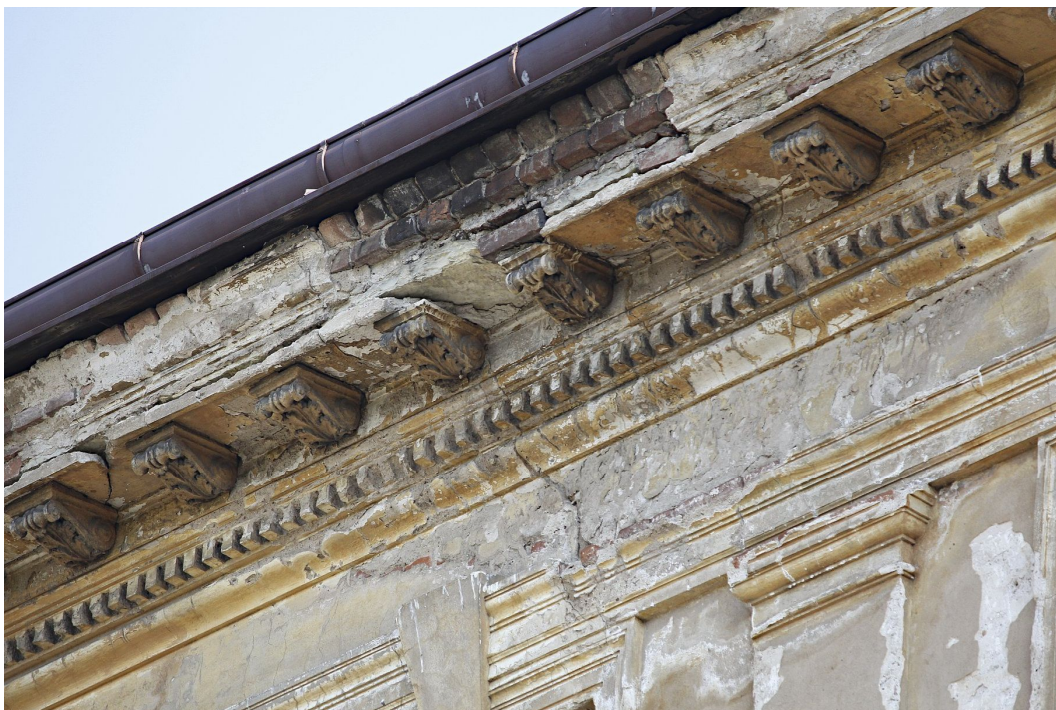
2. Těžké poškození korunní římsy vlivem zatékání okapní částí střechy. Akutní nebezpečí pádu omítky nebo štukových odlišk (konzolek) na chodník podél budovy.

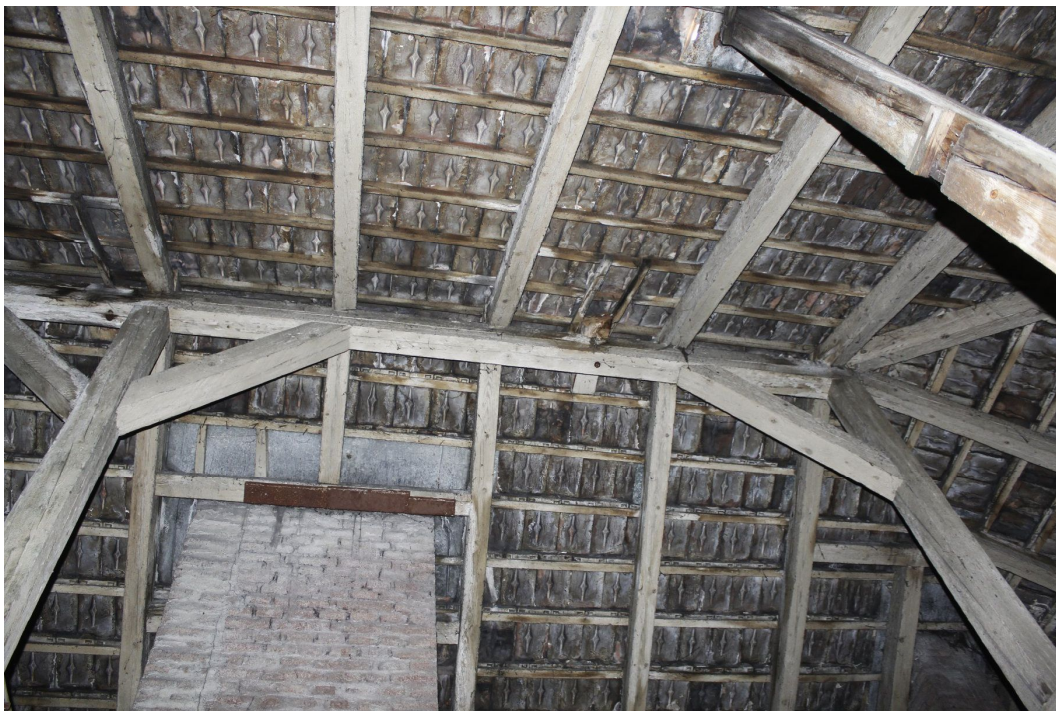
3. Střední část budovy. Hřebenová část krovu se stopami zatékání do vrcholové vaznice.

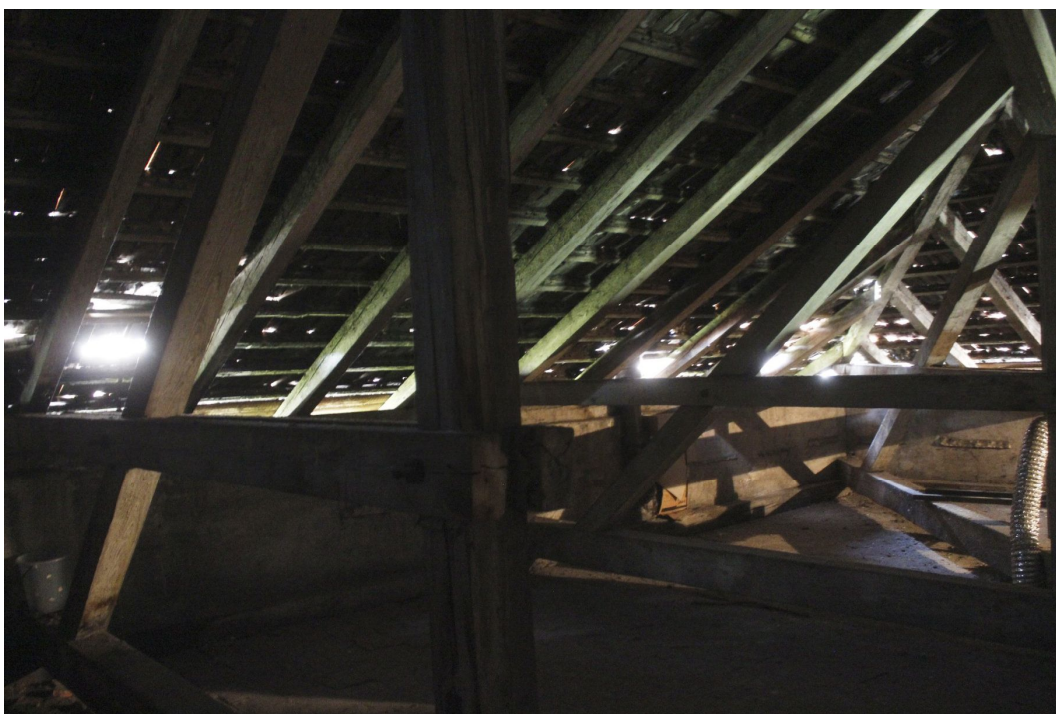
4. Střední část budovy. Značné netěsnosti taškové krytiny způsobující drobné zatékání na mnoha místech půdorysu.

- Postupně demontovat střešní krytinu a vyměnit ji za novou bezvadně fungující. Součástí řešení musí být i opatření k větrání půdního prostoru. Po odkrytí střechy podrobně prohlédnout odhalenou část krovu a případně upřesnit rozsah výměn poškozených částí konstrukčních prvků.

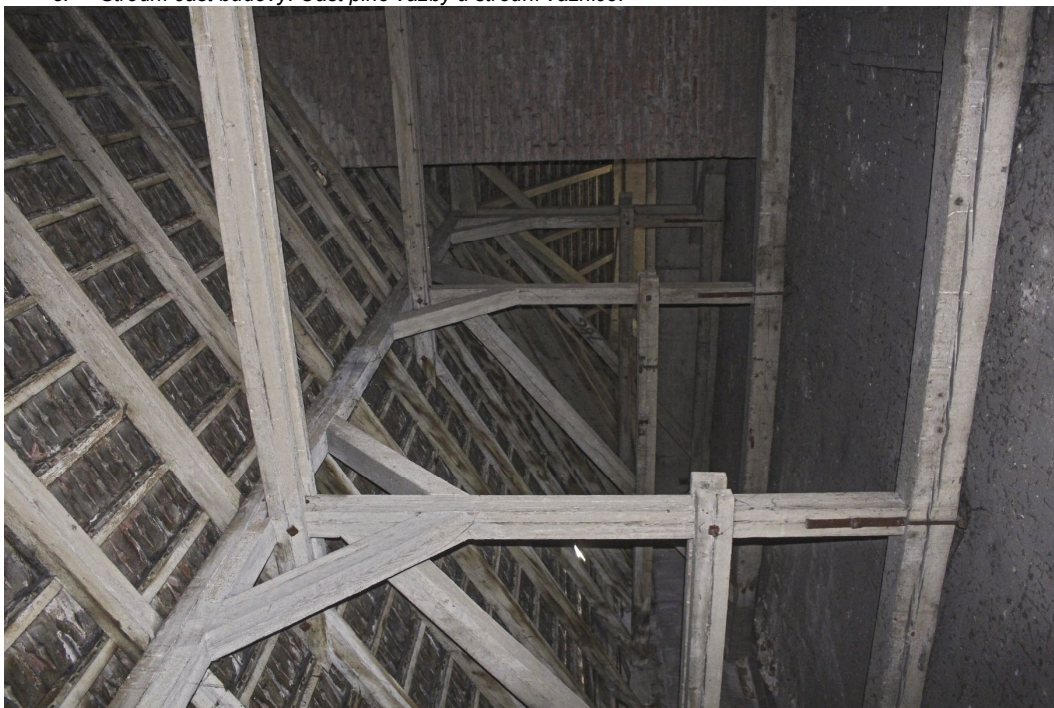
6. Střední část budovy. Zatékání kolem vnitřního zaústění dešťových svodů na jižním průčelí s napadením pozednice a prahového trámu ligninovou houbou.

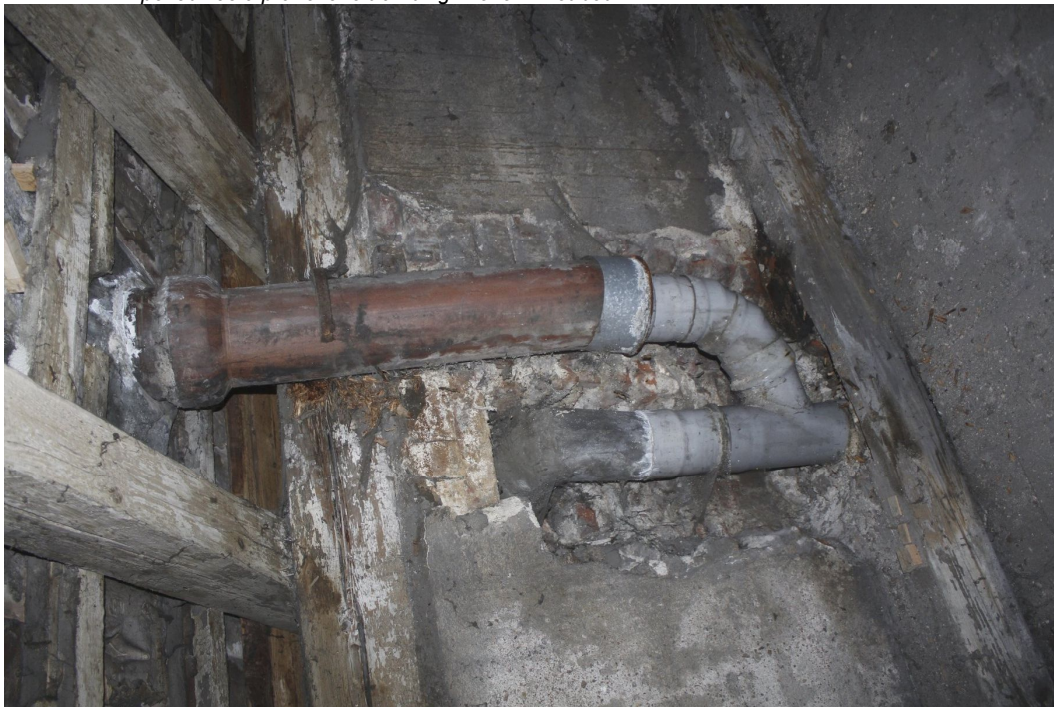
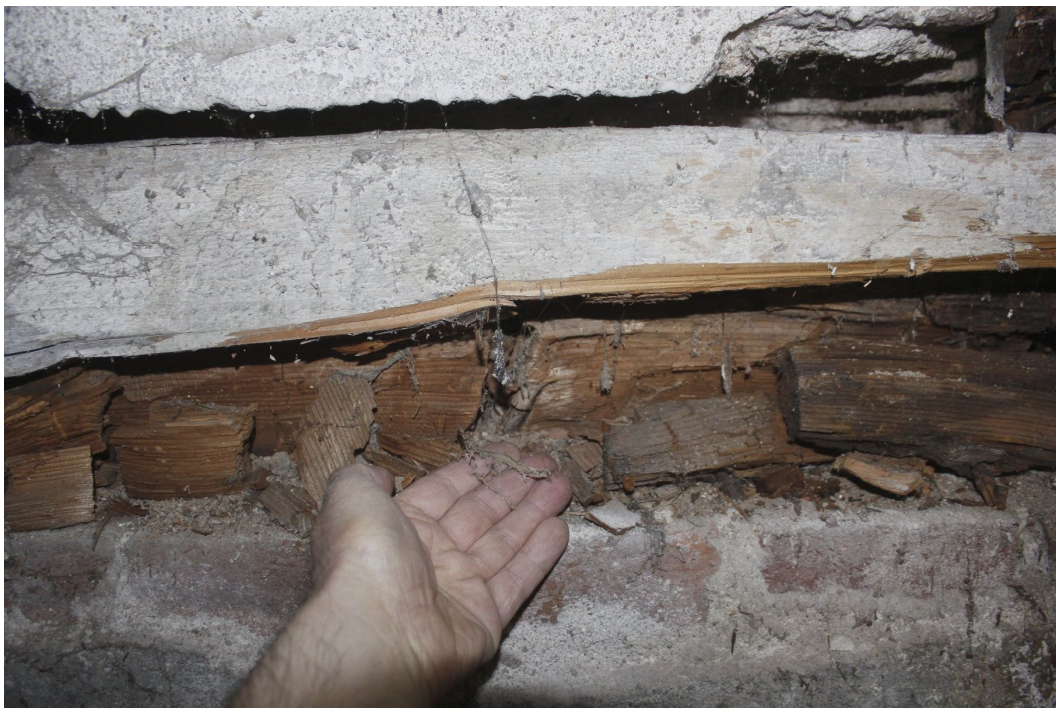
Především vlivem dřívějšího dlouhodobého zatékání střešními okny, poškozenými úžlabími a kolem atiky došlo k silnému napadení spodních partií krovu dřevomorkou domácí, konioforou sklepní, outkovkou zprohýbanou a některou trávou. Houbové napadení je v malé míře kombinováno s poškozením hmyzem - červotočem a ojediněle i tesaříkem. Aktivitu hmyzu se nepodařilo prokázat, nebyly zjištěny žádné charakteristické znaky aktivního působení (požer larev, čerstvé výletové otvory, hromádky požerků na povrchu konstrukcí). Dominantní a pro objekt nejvíce nebezpečné je napadení dřevomorkou. Rozsah poškození je většinou lokální a týká se zhlaví vazných trámů, prahového trámu pod zhlavími vazných trámů, pozednice, konců krokví a kleštin. Velký rozsah poškození dřevomorkou je v krovu centrální zvýšené části půdorysu podél celé atiky na severním průčelí.

7. Střední část budovy. Silné a rozsáhlé ohnisko dřevomorky domácí podél zaatikového žlabu na severním průčelí. Poškozeny jsou pozednice, konce krokví, zhlaví vazných trámů a kleštiny.

dřevem (pozednice, vazné trámy, stropní trámy) včetně plochy asi 0,7 m od hranice ohniska odspárovat do hloubky 3 až 4 cm, očistit od prachu a chemicky ošetřit 3x postřikem 10% roztoku Lignofix Super. V ohnisku silného napadení dřevomorkou (severní atika krovu ve zvýšené centrální části půdorysu) je pravděpodobné, že mycelium je prorostlé do hloubky zdiva. Proto navrhuji zdivo v uvedeném rozsahu ošetřit hloubkovou infúzí. Do spár zdiva v rozteči max. 200 mm, šachovnicovitě, se sklonem dolů min. 30° do vnitřku zdiva vyvrtat otvory o průměru 15 - 20 mm do hloubky cca 2/3 tloušťky zdiva od vnitřního líce. Otvory naplnit 10% roztokem Lignofix Super a náplň po vsáknutí nejméně 2x doplnit. Případně je s výhodou možné použít i injektáž zdiva s mírným tlakem, do vrtů průměru 12 až 14 mm.

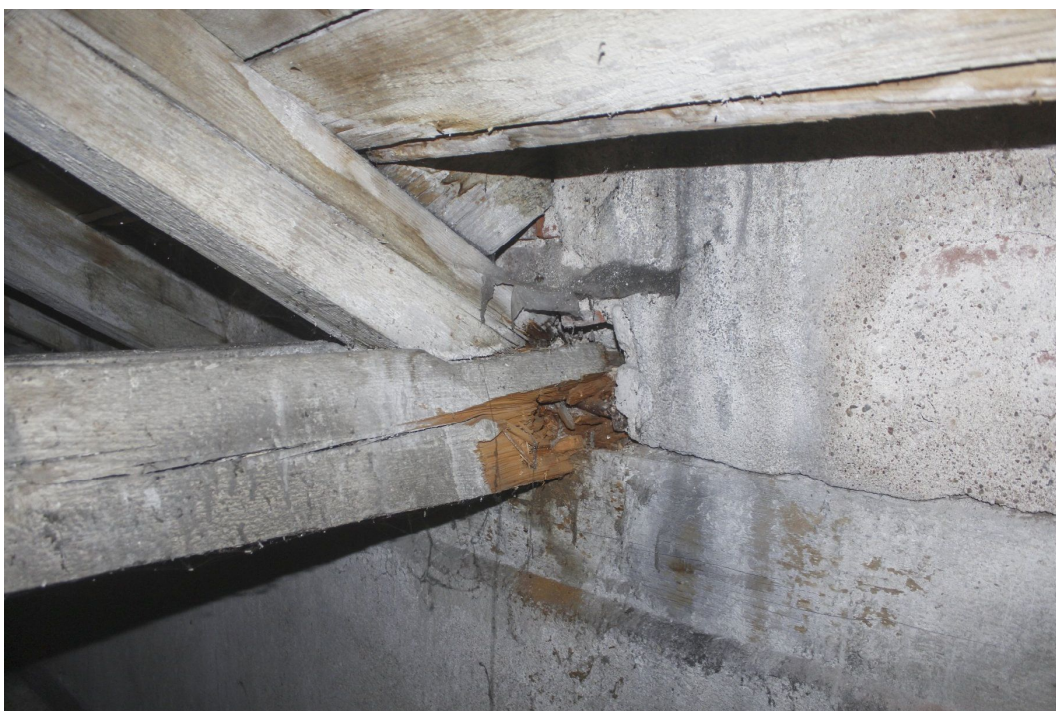
8. Střední část budovy. Silné a rozsáhlé ohnisko dřevomorky domácí podél zaatikového žlabu na severním průčelí. Poškození obou kleštin, krokve a pozednice.

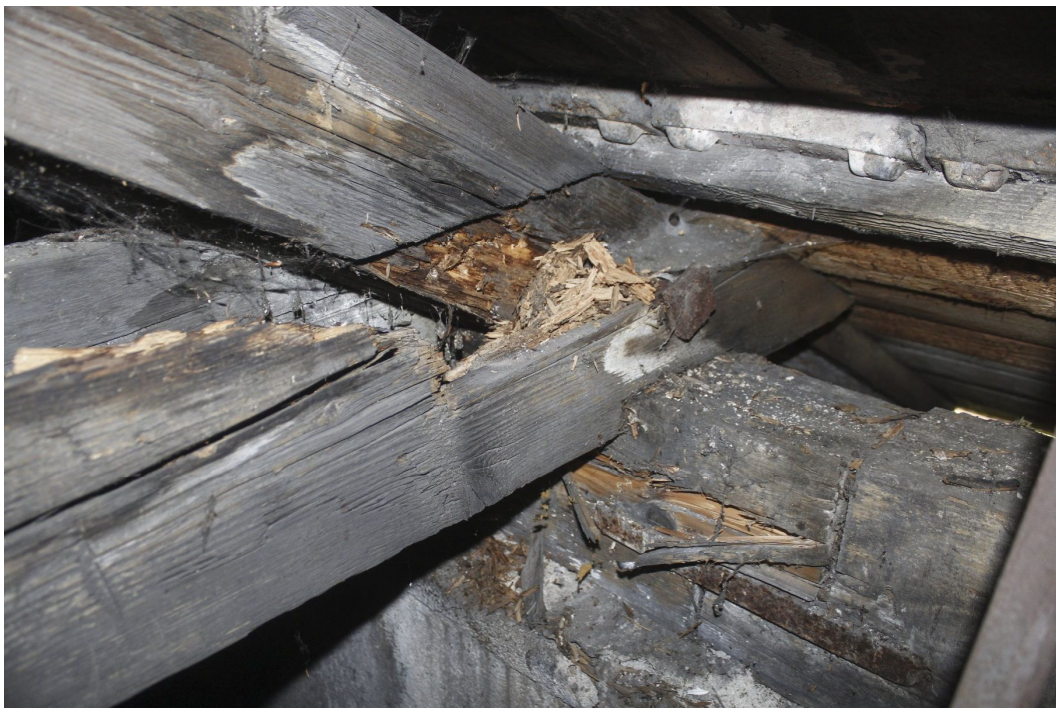
9. Střední část budovy. Poškození kleštin a krokve ligninovorní houbou na jižním průčelí.

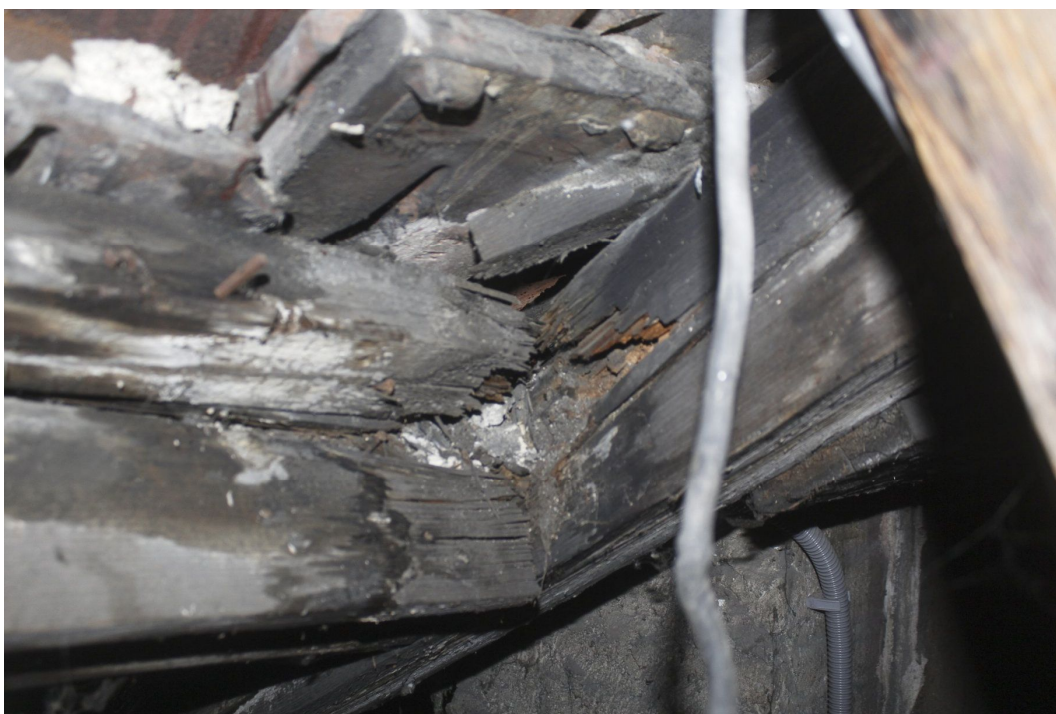
10. Střední část budov. Těžké poškození krokve a komínové výměny trámek.

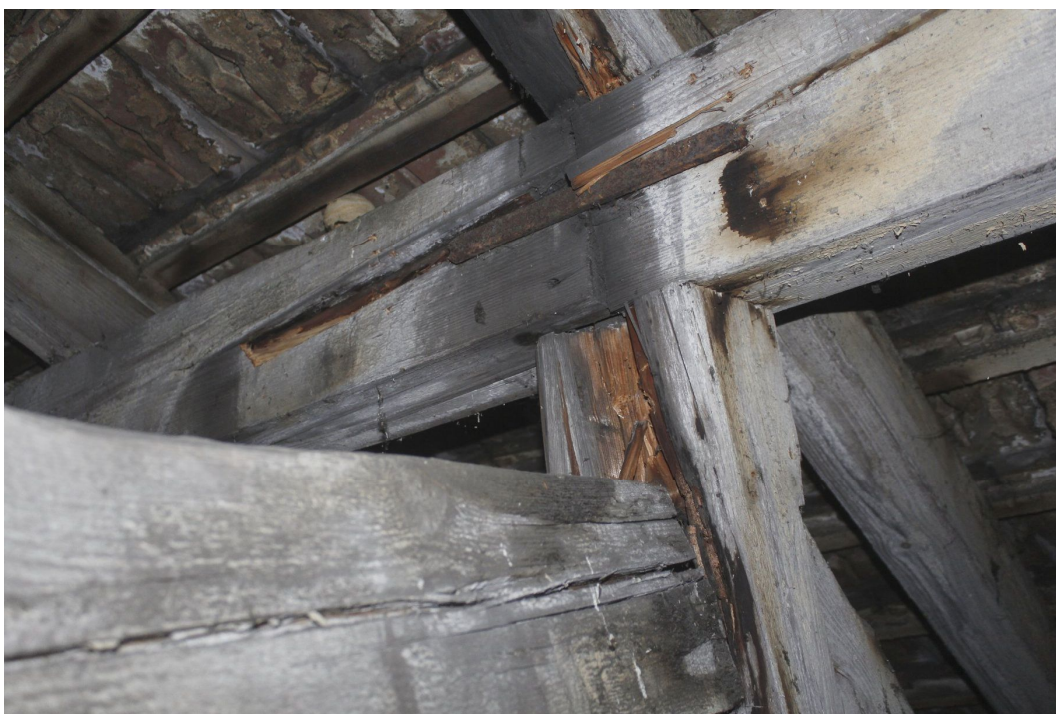
12. Západní část budovy. Plná vazba, těžce poškozená trámovkou.

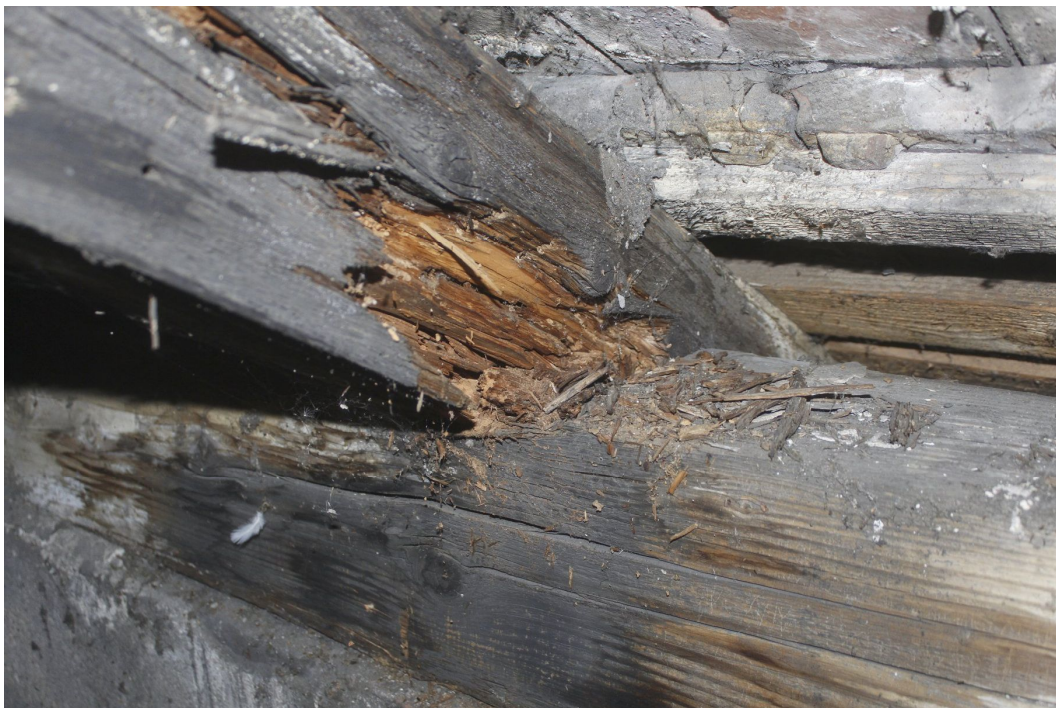
13. Východní část budovy. Krokev a pozednice značně poškozená outkovkou zprohýbanou.

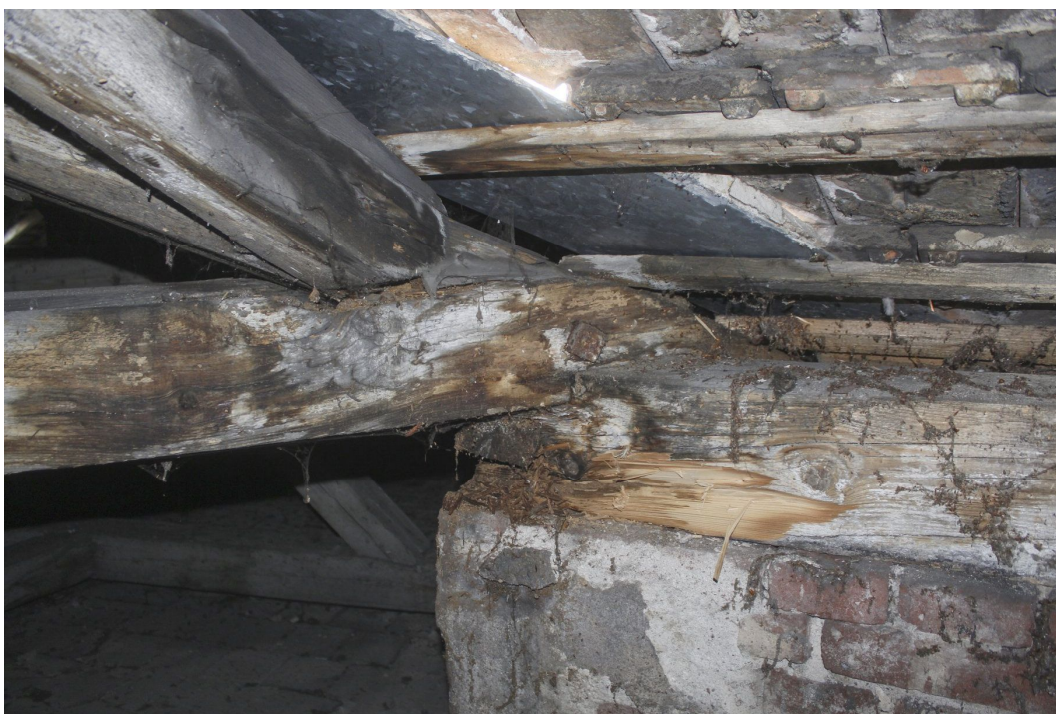
14. Východní část budovy. Úžlabní část, značně poškozená konioforou sklepní.

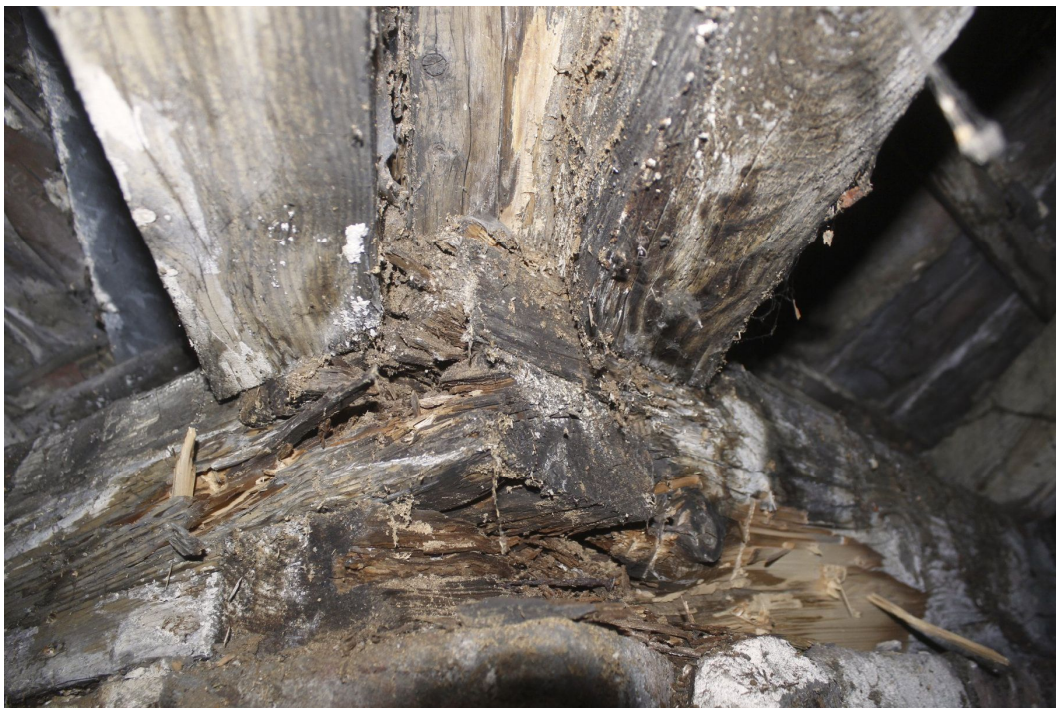
15. Východní část budovy. Úžlabní část, značně poškozená konioforou sklepní. Detail nároží pozednice.

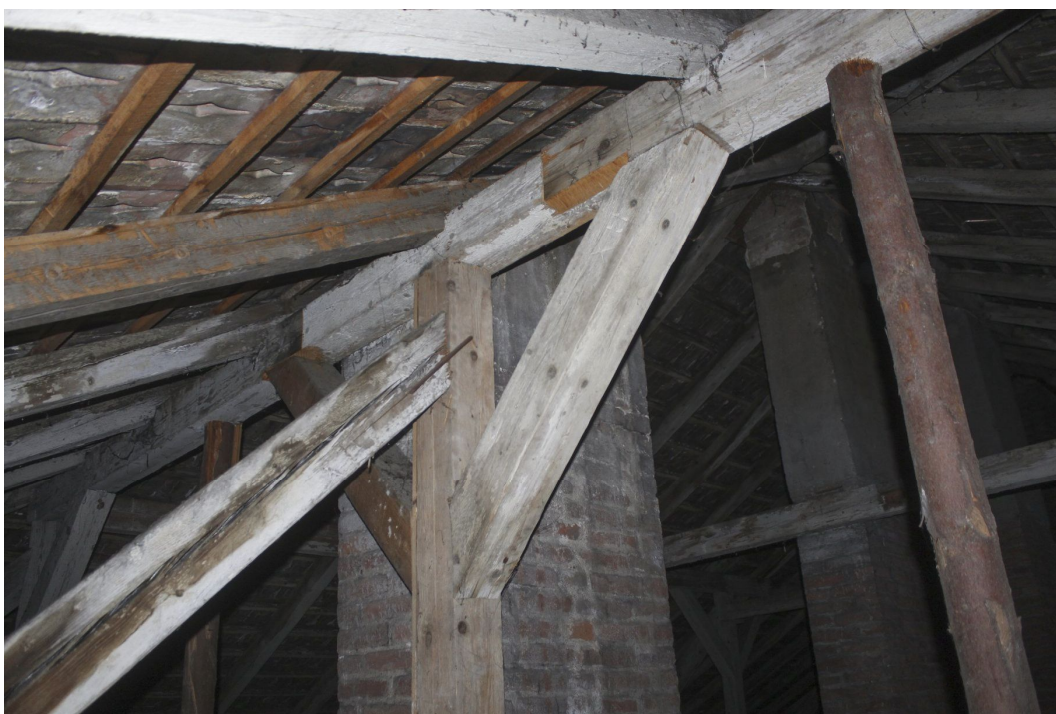
Na konci SV křídla byla část shnilé vazby u komína, (asi při úpravách na poč. 90. let) nahrazena novým dřevem bez chemického ošetření a bez respektování zásad sanace napadení dřevokaznými houbami. Oprava je provedena řemeslně nekvalitně.

16. Východní část budovy. Neodborně opravená plná vazba u jižní valby.
