"II/302 Broumov - Střelnice

INŽENÝRSKOGEOLOGICKÝ PRŮZKUM

Název úkolu: silnice II/302 Broumov
ul. Střelnická, posouzení stavu násypu a pilotové stěny
Geologický průzkum

BROUMOV
II/302 ulice Střelnická
geofyzikální průzkum

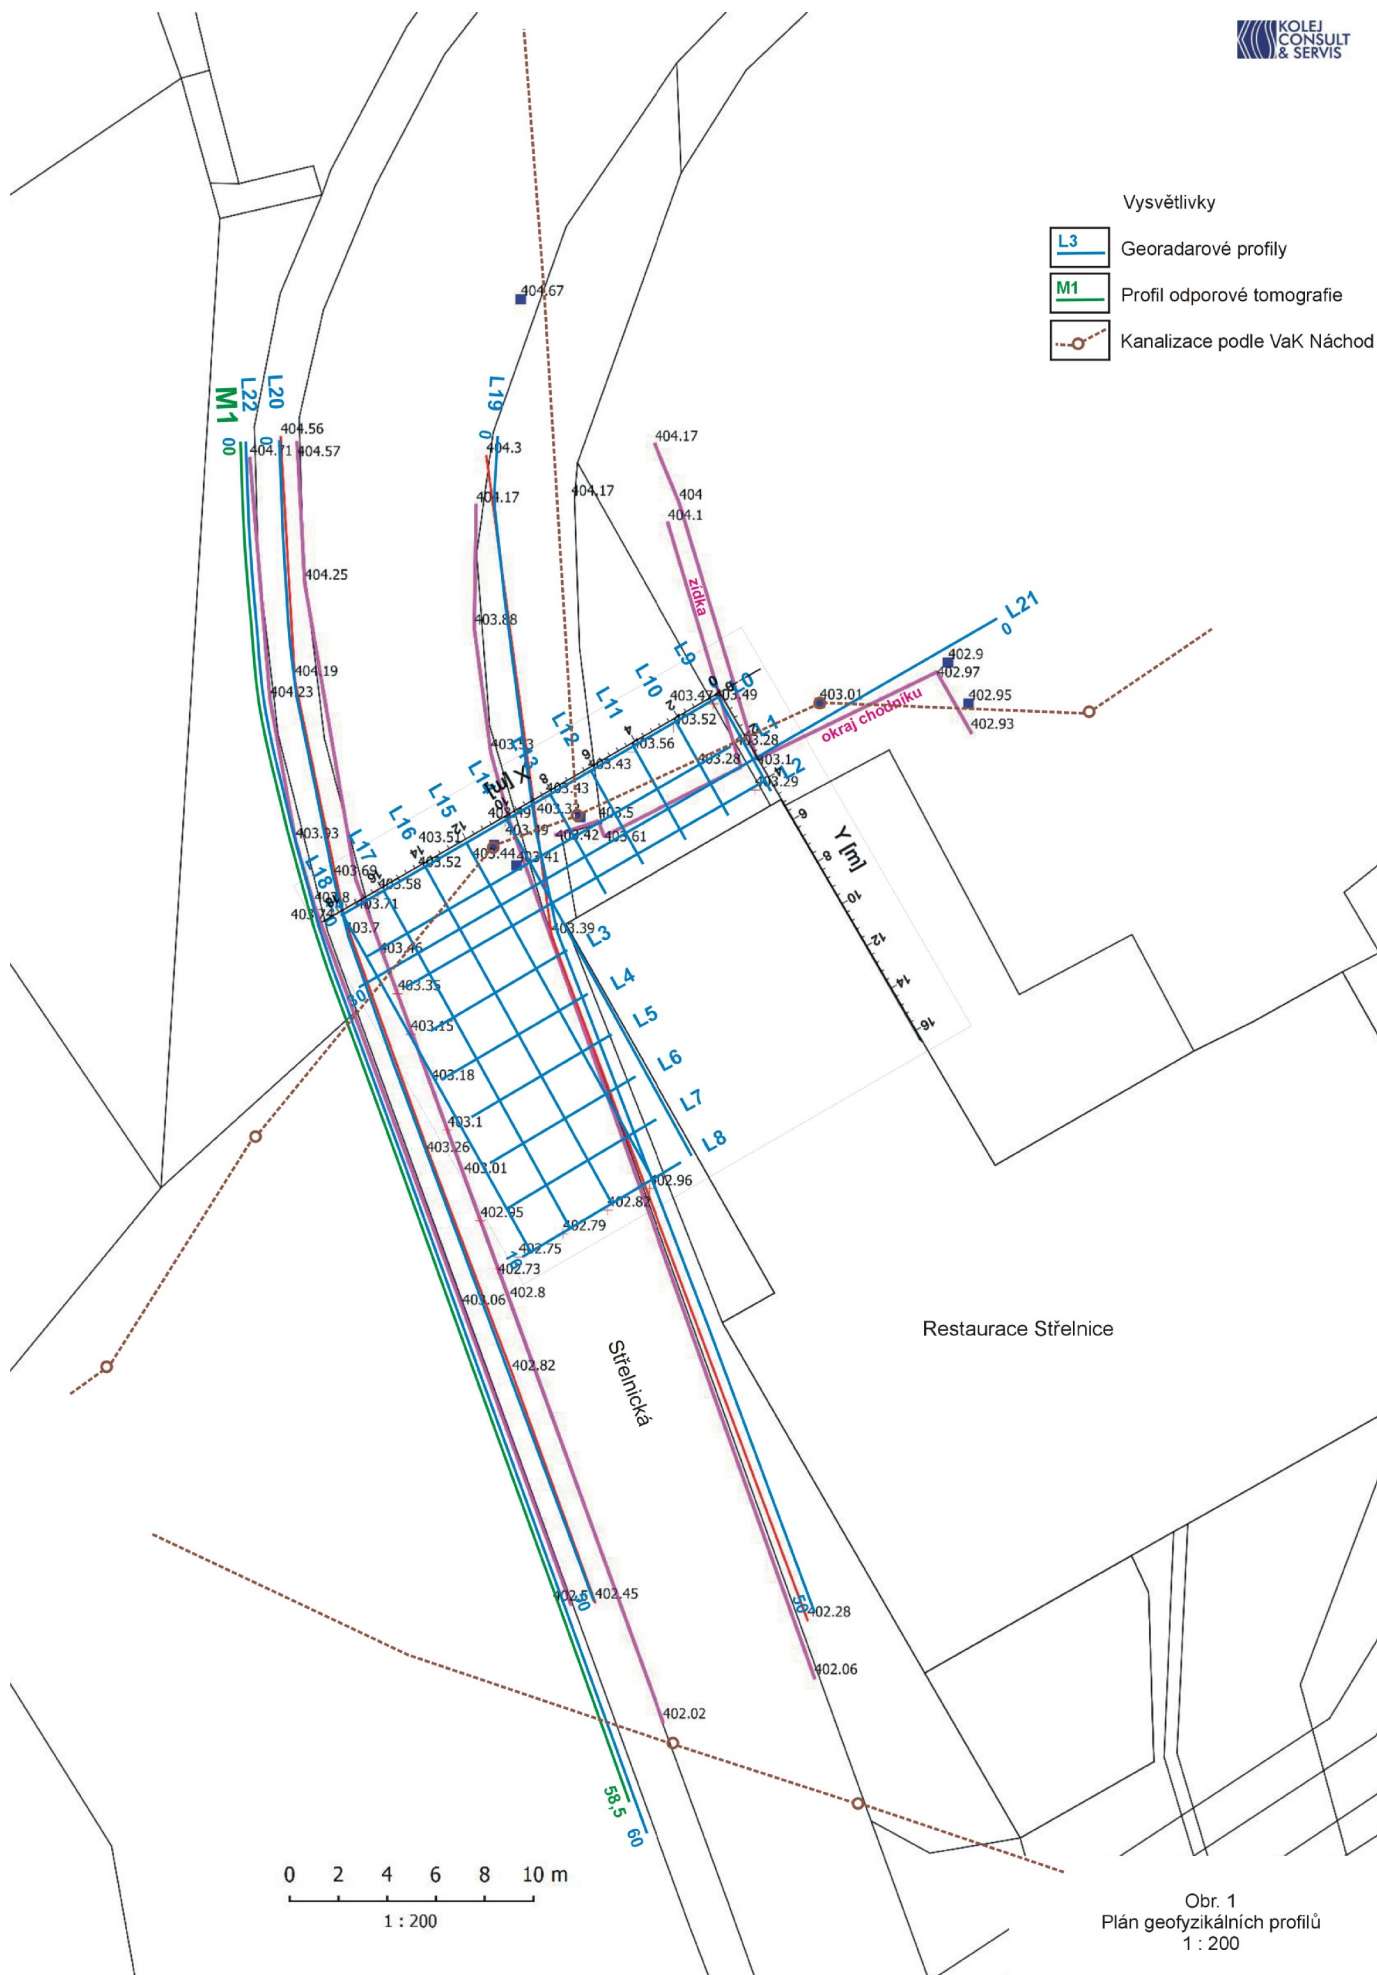
Obr. 1
Plán geofyzikálních profilů
1 : 200

Situace profilů je zakreslena do plánu na obr. 1. Do tohoto plánu je zakreslen také průběh kanalizace podle podkladu VaK Náchod a další kanalizační vpusti, které se na místě nacházejí a v podkladu VaK Náchod zakreslené nejsou (modré čtverečky).

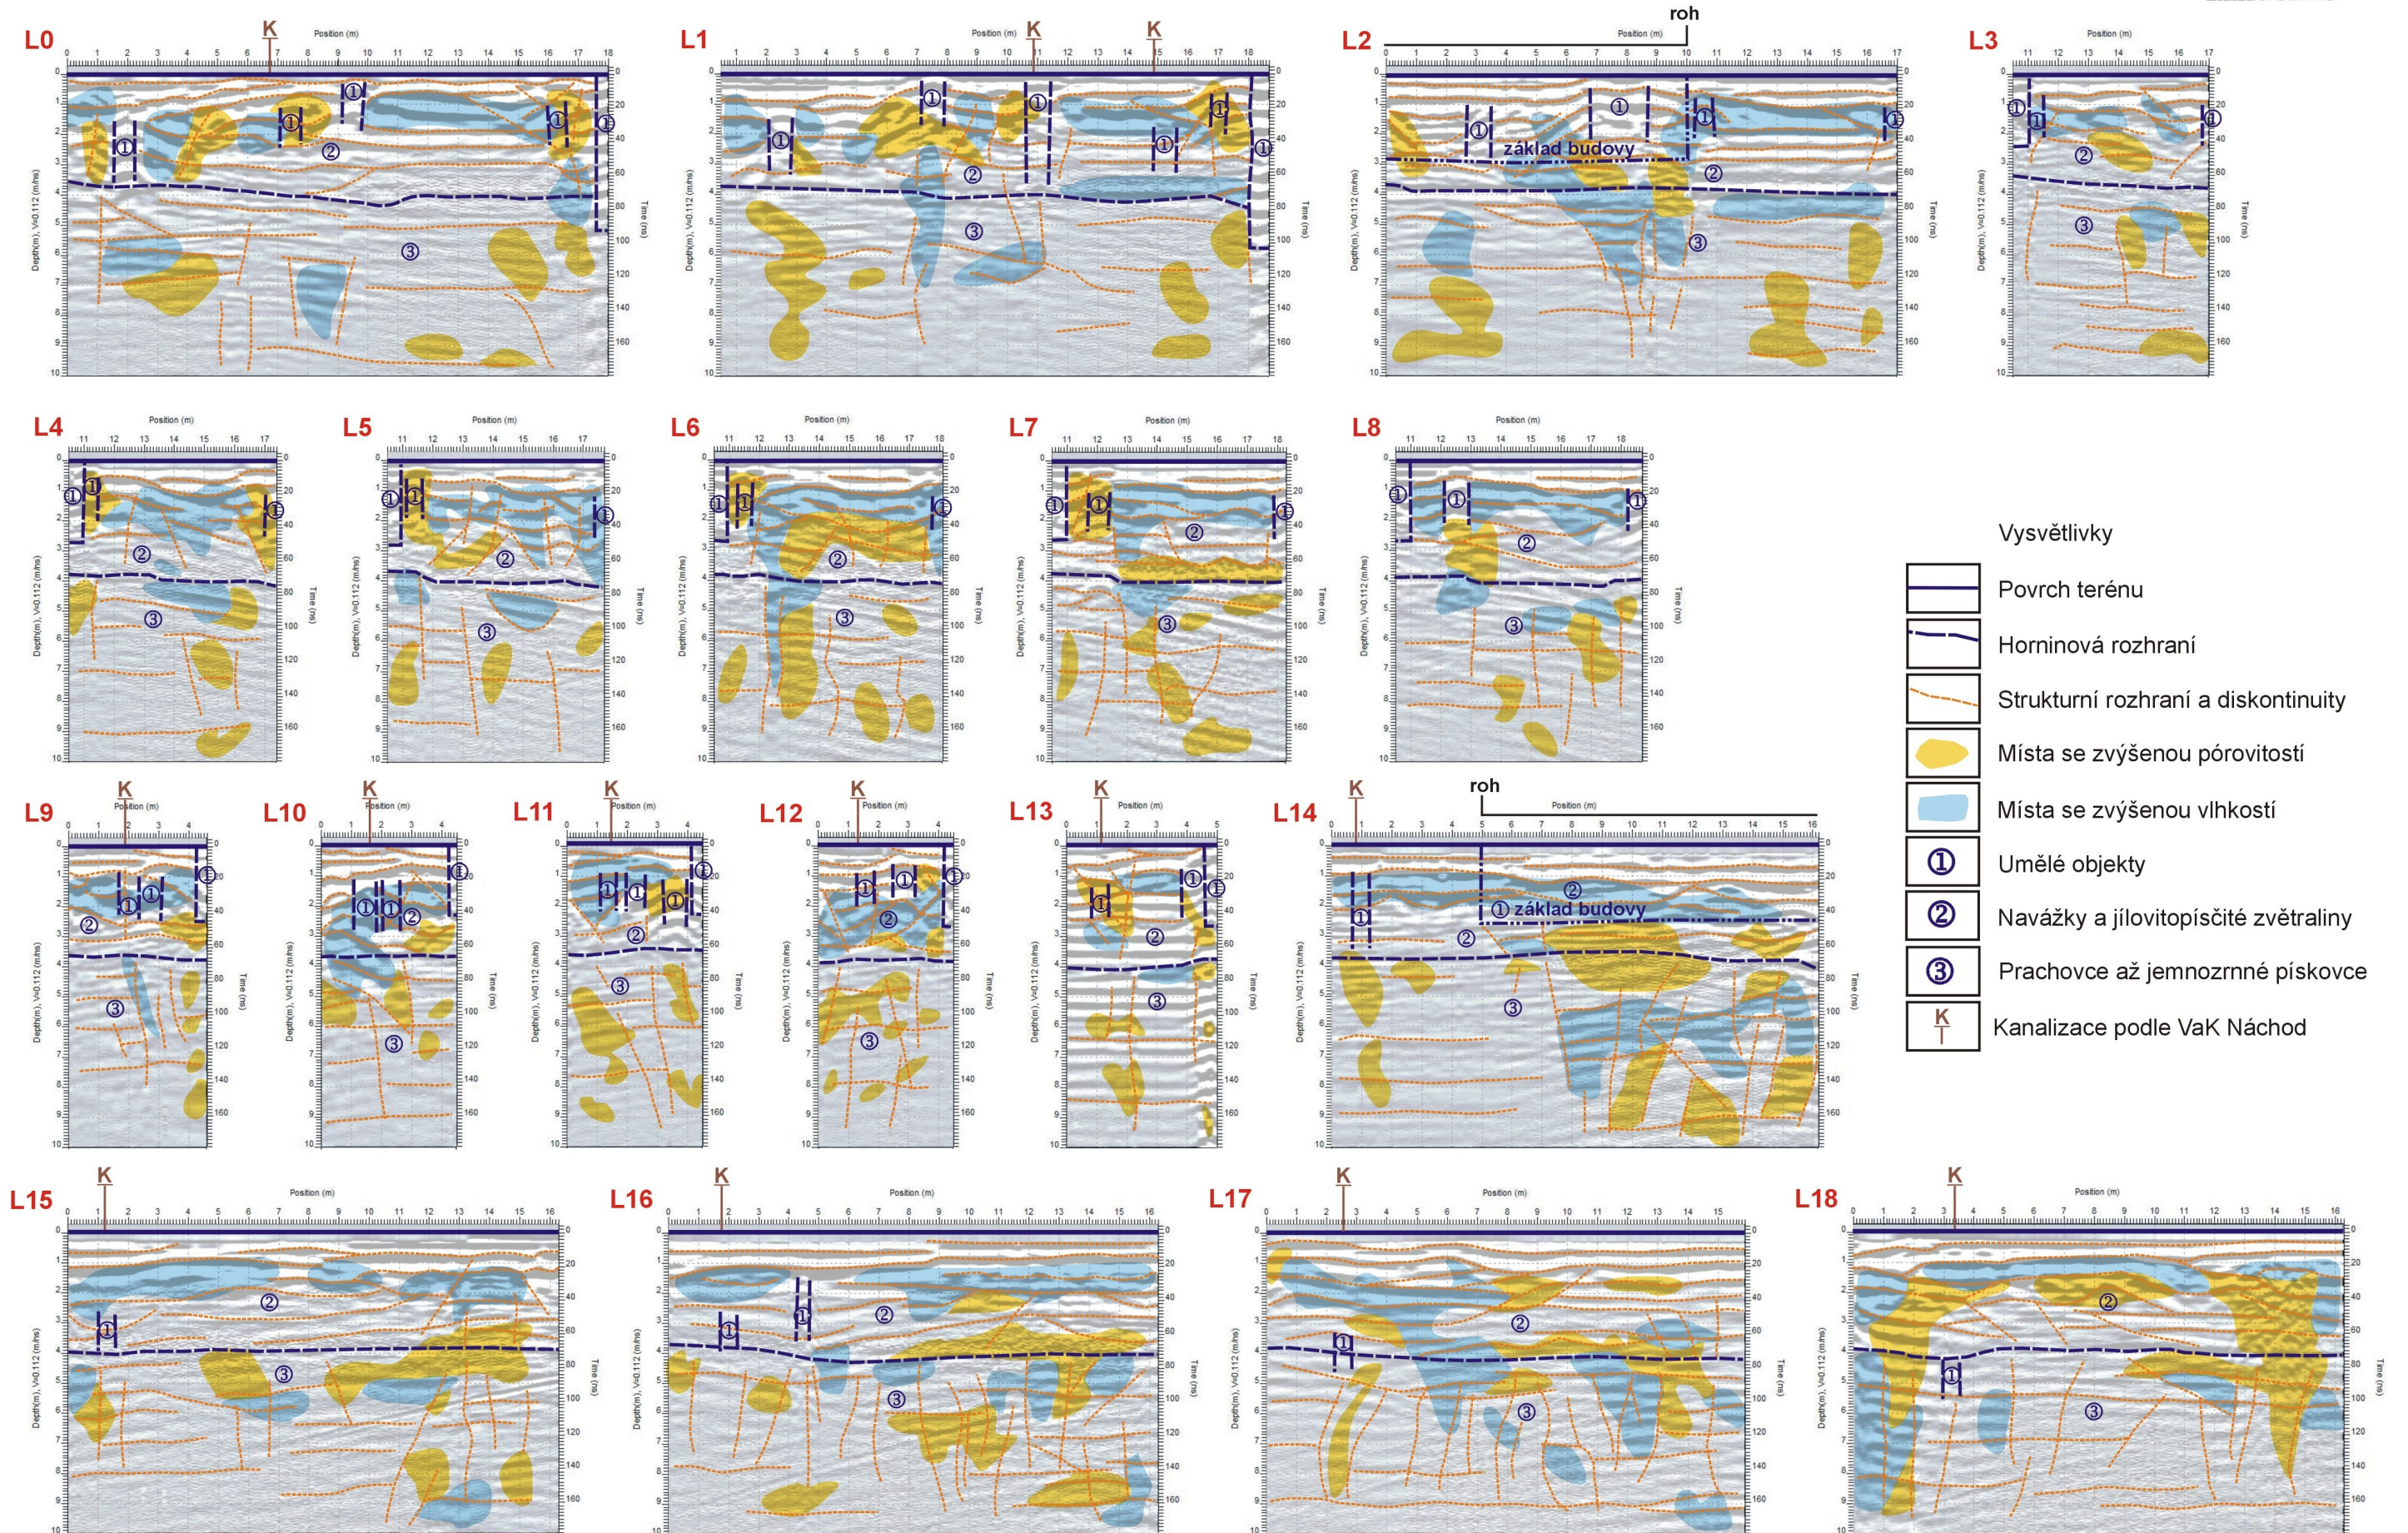
Obr. 2
Georadarové profily L0 - L18 s vyhodnocením
1 : 200

Výsledky plošného georadarového měření na profilech v okolí budovy a na přilehlé vozovce (profily L0 - L18, obr. 2) ukázaly v povrchových vrstvách mnoho nepravidelných dílčích strukturních rozhraní a diskontinuit. Tyto vrstvy jsou tvořeny navážkami a jílovitopísčitou zvětralinou podložních hornin; v řezech jsou označeny číslem ②. Jsou značně nehomogenní a často se v nich vyskytují místa se zvýšenou pórovitostí nebo vlhkostí. Na mnoha profilech ukazuje mísovitý tvar strukturních rozhraní na poklesy materiálu do podloží; je to především v okolí rohu budovy, kde je kanalizační šachta a uliční vpusť dešťové kanalizace. Tyto objekty jsou ve špatném stavu (v době měření byly otevřené a bylo možno do nich nahlédnout) a to se zřejmě významně podílí na poruchách podloží - úniky vody z kanalizace do okolí a naopak zase vyplavováním materiálu do kanalizace. Podobně, i když v menší míře se projevují poruchy podloží po obou stranách vozovky v liniích dešťové kanalizace.

Na více místech se v povrchových vrstvách až do hloubky 3 - 5 m objevují charakteristické lokální anomálie signálu ukazující na přítomnost umělých objektů. V řezech jsou označeny číslem ① a jsou to vesměs části kanalizace (včetně nezakreslených v plánu od VaK Náchod), případně další inženýrské sítě. Mohou zde být i zbytky starších staveb. Tyto objekty nebyly předmětem průzkumu a použité schéma měření je nemohlo detailněji sledovat; proto je jejich poloha vyznačena pouze schematicky vždy dvojicí krátkých svislých linií.

Zachyceny jsou také stěny suterénu budovy: na profilech L3 - L8 na jejich koncích, na profilech L9 - L13 na začátcích; profil L14 procházel těsně podél stěny, suterén je zachycen v celé délce profilu a jeho báze je v řezu označena i slovně. Podle výsledků měření je budova založena do hloubky cca 2,5 - 2,8 m. Na profilech L0 a L1 je na koncích zachycen také okraj opěrné zdi, která je podle toho založena do hloubky kolem 5 m od úrovně chodníku nahoře. Tyto objekty bylo vzhledem k větším rozměrům možno zachytit v částečném obrysu a přibližně stanovit jejich vertikální rozměr.

Povrchové vrstvy navážek a zvětralin jsou ukončeny výrazným reflexním rozhraním v hloubce asi 4 m. Toto rozhraní je téměř rovné, místy jsou na něm nízké stupně. Je to předpokládaný povrch skalního podloží - vodorovně uložených prachovců až jemnozrnných pískovců. V řezech jsou označeny číslem ③. Horniny jsou vrstevnaté, výraznější části vrstevních ploch se v georadarových řezech projevují jako dílčí strukturní rozhraní. Horniny jsou také poměrně výrazně rozpukané, většina puklin je subvertikálních. Vyskytují se v nich také místa se zvýšenou pórovitostí a vlhkostí. Všechny projevy nehomogenit a porušení viditelně přibývá jednak směrem k opěrné zdi (tedy k okraji skalního masivu, což lze očekávat) a jednak směrem po svahu dolů.

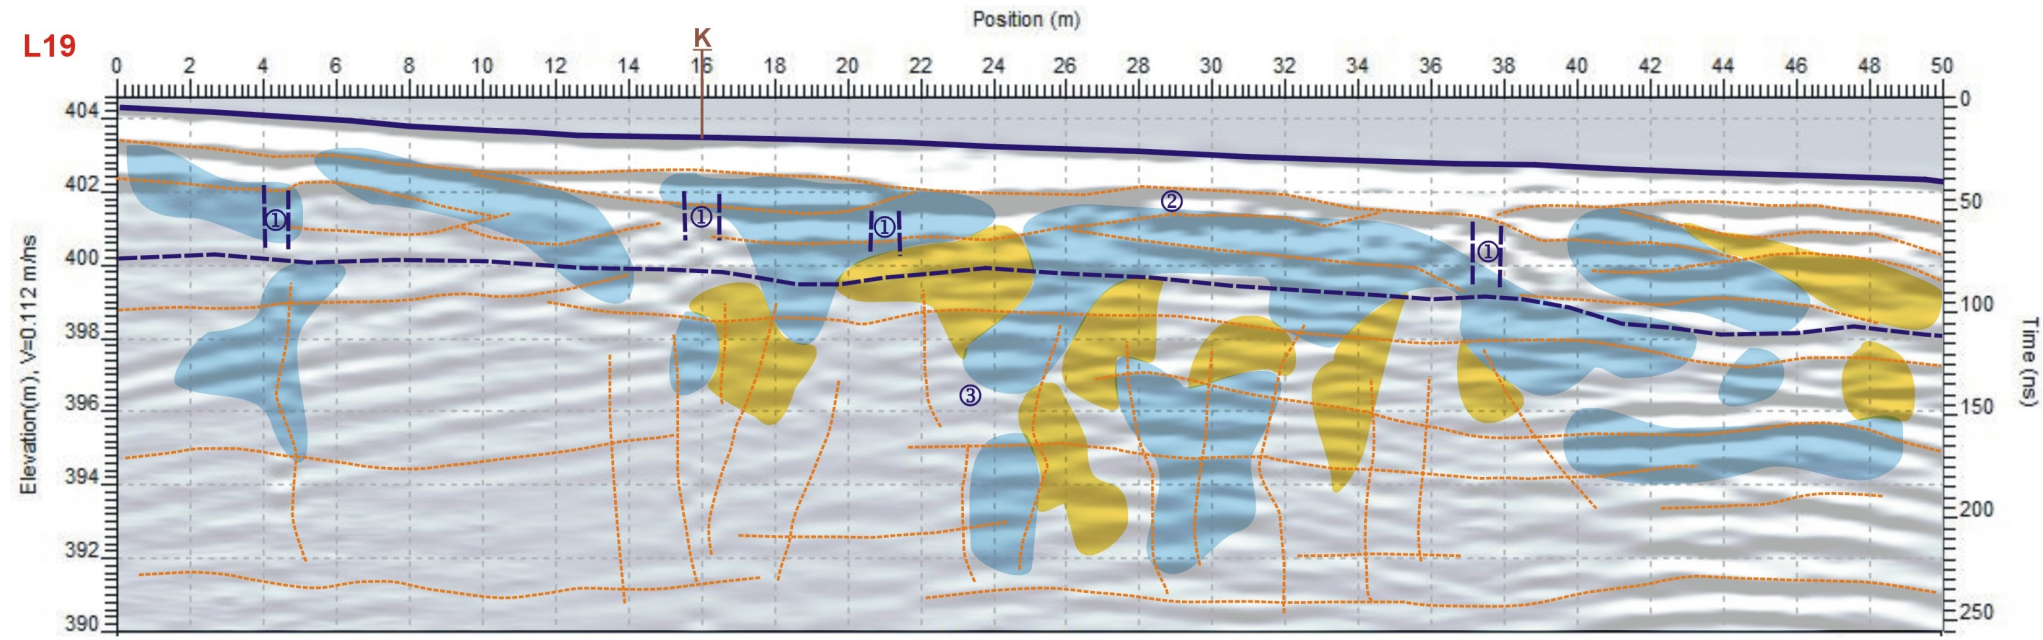
Obr. 3
Georadarové profily L19 - L21 s vyhodnocením
1 : 200

Profil L19 (obr. 3 nahoře) byl veden po chodníku podél budovy restaurace a ukázal povrch skalního podloží v hloubce 3,6 - 4,2 m. Jeho průběh je mírně zvlněný a stupňovitý a v zásadě sleduje sklon terénu. Navážky a zvětraliny jsou nehomogenní, s pórovitými a vlhkými místy a s řadou dílčích rozhraní. Tvar těchto rozhraní opět místy ukazuje na pokles materiálu do podloží. Je to patrné především v okolí několika zachycených umělých objektů, což jsou zřejmě převážně části systému kanalizace. Ve skalním podloží je patrná vrstevnatost a ve střední části profilu poměrně výrazné rozpukání a pórovitá a vlhká místa. Ta se dále šíří až ke konci profilu, tj. po spádu ulice.

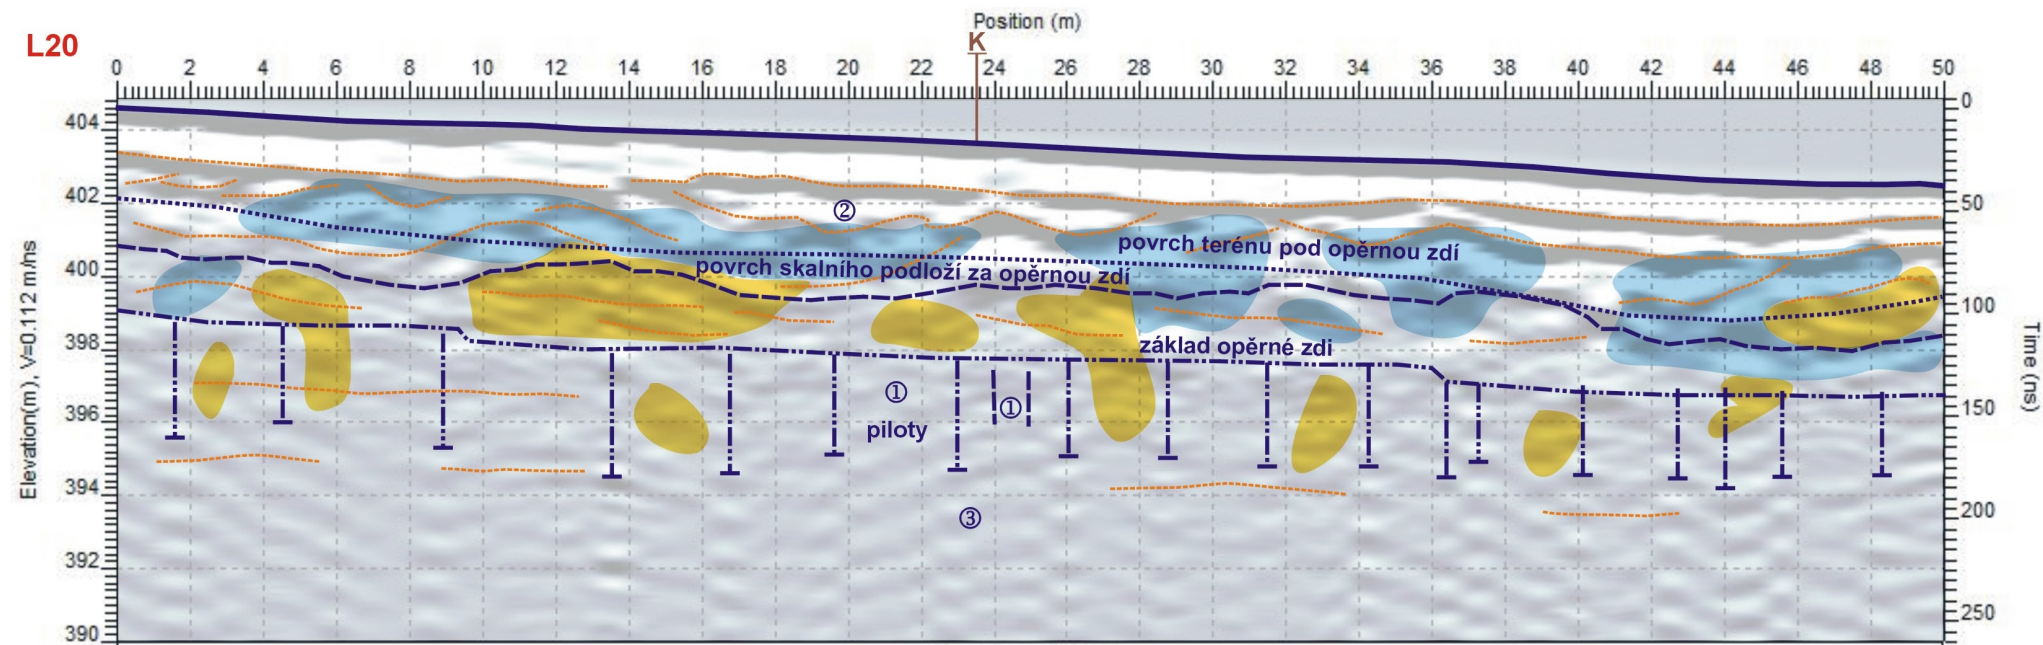
Profil L20 (obr. 3 uprostřed) byl změřen na chodníku nad opěrnou zdí a procházel po její koruně. Vzhledem k šířce záběru signálu ale zachytil i stav hornin těsně za opěrnou zdí. Také zde jsou navážky a zvětraliny nehomogenní, většinou vlhké a s místními projevy poklesu materiálu. Povrch skalního podloží za opěrnou zdí (rozumí se směrem pod chodník) je zde výrazně nerovný, s výstupky a prohlubněmi. Je to nejspíše projev úprav okraje skalního masívu při stavbě, případně při opravě opěrné zdi. Poloha profilu na koruně zdi dále umožnila určit polohu báze opěrné zdi. Ta je 5,4 - 5,8 m pod úrovní chodníku nahoře, respektive 1 - 2,4 m pod povrchem terénu u paty zdi (zaměřený povrch terénu je v řezu vyznačený). Báze se skládá z několika víceméně rovných stupňů. Intenzivní difrakční obrazce signálu pod touto bází znemožnily detailněji zobrazit strukturu skalního podloží, ukázaly ale na přítomnost dalších objektů pod základovou spárou. Podle charakteru signálu to jsou zřejmě piloty; bylo sice možné zhruba určit jejich délku (3 - 4 m), ale nikoliv jejich průměr, protože profil procházel po koruně zdi vysoko nad hlavami pilot. Proto jsou v řezu vyznačeny pouze schematicky předpokládané polohy jejich os (čerchované linie s patkami a souhrnně pro všechny číslo ① se slovním popisem), a zřejmě nebyly ani zachyceny všechny piloty.

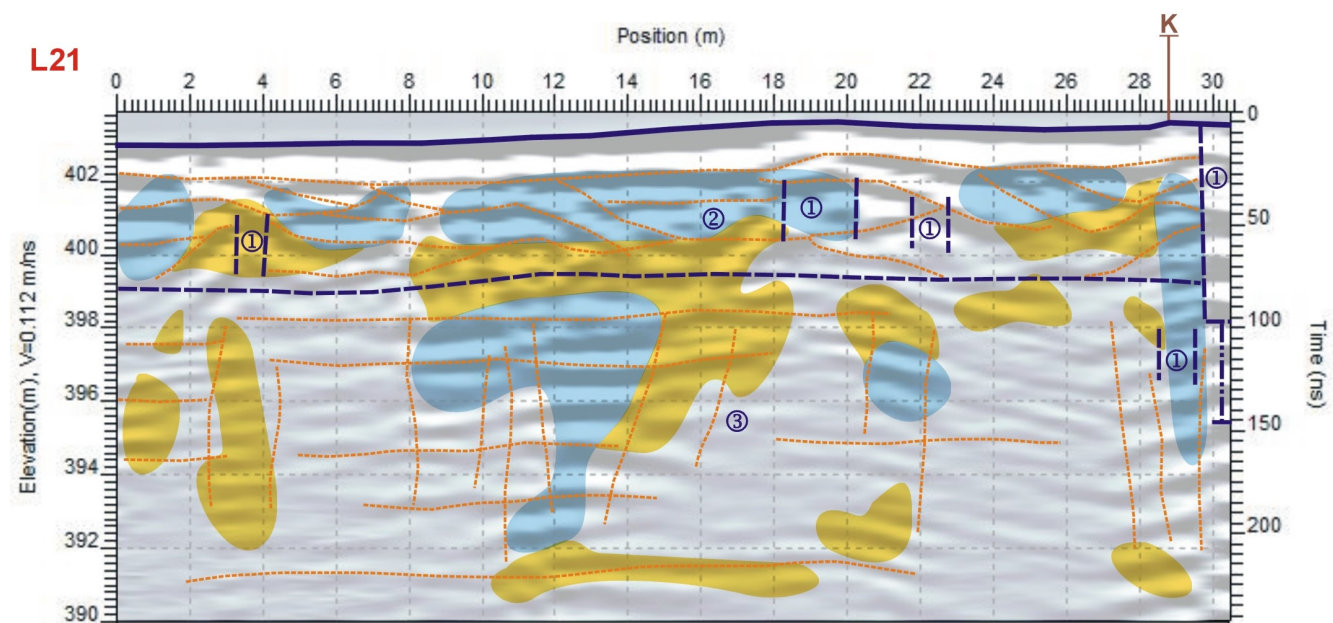
Profil L21 (obr. 3 dole) doplňuje předchozí dva v příčném směru od středu parkoviště za budovou a přes ulici po přechodu až k zábradlí na opěrné zdi. Ukázal v podstatě totéž jako předchozí profily. Navážky a zvětraliny jsou nehomogenní, často pórovité a vlhké a s projevy poklesu materiálu v převážné části délky profilu, především ale v okolí budovy (a přilehlých částí kanalizace) a pod vozovkou směrem k opěrné zdi. Její část je zachycená na konci profilu a sahá zde do hloubky asi 5,5 m pod úrovní chodníku nahoře. Skalní podloží je zřetelně vrstevnaté, rozpukané a místy pórovité a vlhké. Porušení je výraznější v okolí budovy restaurace a u opěrné zdi.

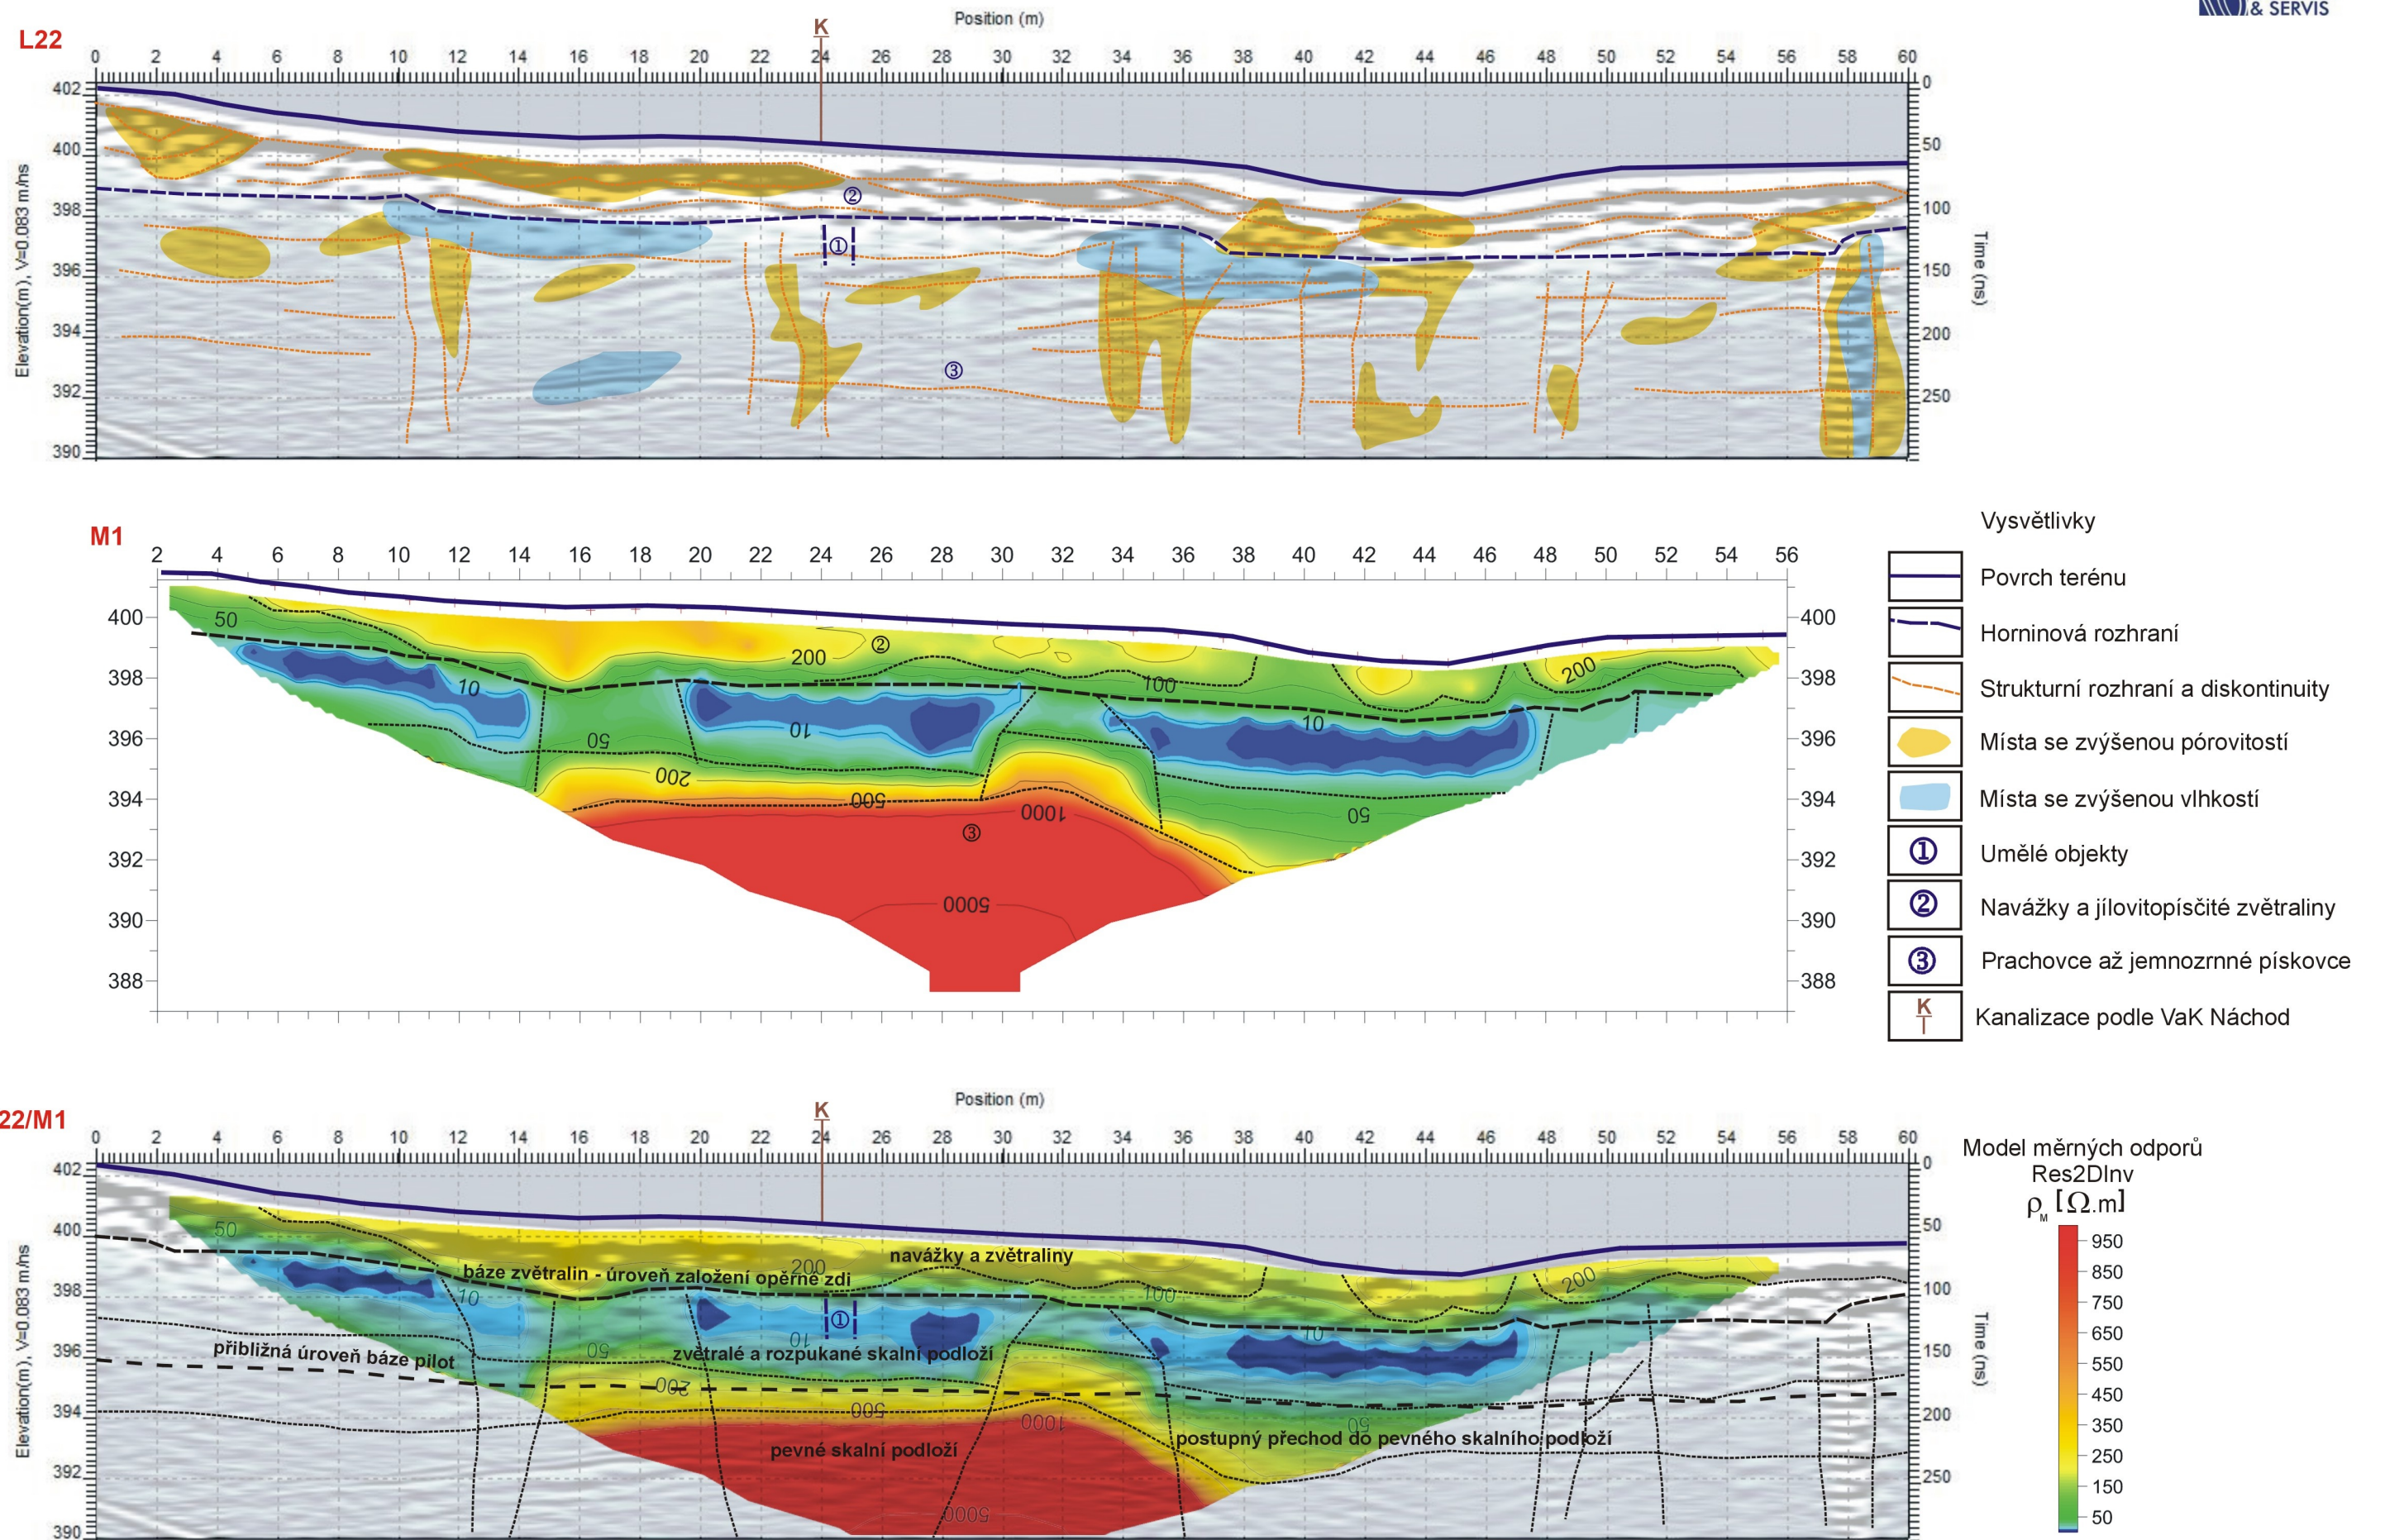
Obr. 4
Geofyzikální profil L22/M1 s vyhodnocením
1 : 200

Profil 22 (obr. 4) byl změřen podél betonového prahu u paty zdi. Výsledky georadarového měření (obr. 4 nahoře) ukázaly rozhraní v hloubce 2 - 3 m (všechny hloubky na tomto profilu jsou uváděny od povrchu terénu na patě opěrné zdi), které je bází navážek a jílovitopísčitých zvětralin a zřejmě úrovní založení opěrné zdi. Horniny v podloží jsou poměrně zřetelně vrstevnaté a lze v nich pozorovat několik puklinových pásem a místa se zvýšenou pórovitostí a vlhkostí.

Měření odporovou tomografií na stejném profilu (M1, obr. 4 uprostřed) ukázalo odporově dobře diferencované horninové prostředí, v němž lze vymezit několik rozdílných bloků. S ohledem na geologickou situaci to jsou při povrchu kvartérní sedimenty - navážky a jílovitopísčité zvětraliny. Ty se navzájem od sebe v hodnotách elektrických odporů příliš neliší. Nasvědčuje to použití převážně místních materiálů (z výkopů a úprav terénu) do navážek. Celkově vyšší hodnoty elektrických odporů při povrchu ukazují na značné přepracování zřejmě stavebními zásahy, do hloubky odpory klesají na hodnoty obvyklé pro tento typ zvětralin.

Horninové podloží bezprostředně pod úrovní báze zvětralin až do hloubky 4 - 5 m má snížené elektrické odpory, což ukazuje na značné porušení (zvětrání a rozpukání) této mělké části skalního masívu. Hlouběji hodnoty elektrických odporů postupně narůstají, což ukazuje na postupný přechod do pevného málo porušeného skalního podloží.

Výsledky obou metod na kombinovaném profilu L22/M1 jsou znázorněny na obr. 4 dole. Souhrnné vyhodnocení ukazuje bázi navážek a zvětralin v hloubce kolem 2 m a v této úrovni je patrně založeno vlastní těleso opěrné zdi. Toto založení je sice na skalním podloží, ale značně zvětralém a rozpukaném; až od hloubky 4 - 5 m je postupný přechod do pevného podloží a do této úrovně sahají piloty pod základem opěrné zdi.
