IMOS BRNO, a.s.
DIVIZE SILNIČNÍ VÝVOJ
OLOMOUCKÁ 174
627 00 BRNO

LEDEN 2018

Na základě výše uvedené objednávky provedl zhotovitel diagnostický průzkum vozovky na vybraném úseku silnice II/326 v km 0,790 – 3,057 (úsek I) spočívající ve vizuální prohlídce s grafickým záznamem a fotodokumentací poruch, měření průhybů a posouzení únosnosti vozovky, jádrových vývrtech, vrtaných sondách a rozborech asfaltové směsi a podložní zeminy. Na vybraném úseku silnice II/326

Název: Nový Bydžov - Myštěves
Silnice: II/326
Okres: Hradec Králové
Kraj: Královéhradecký

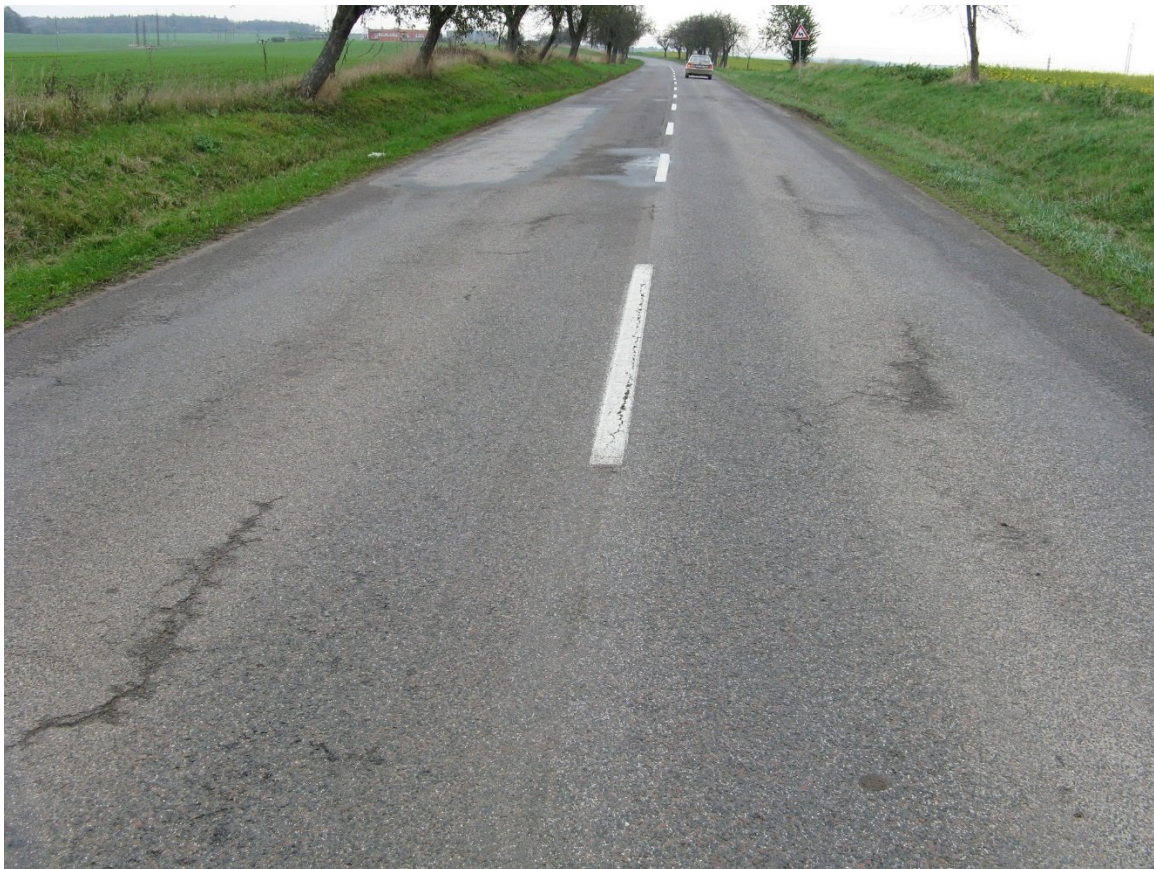
F03, km 1,010+

Ztráta asfaltového tmelu, koroze, mozaikové a nepravidelné rozvětvené trhliny, vysprávkky.

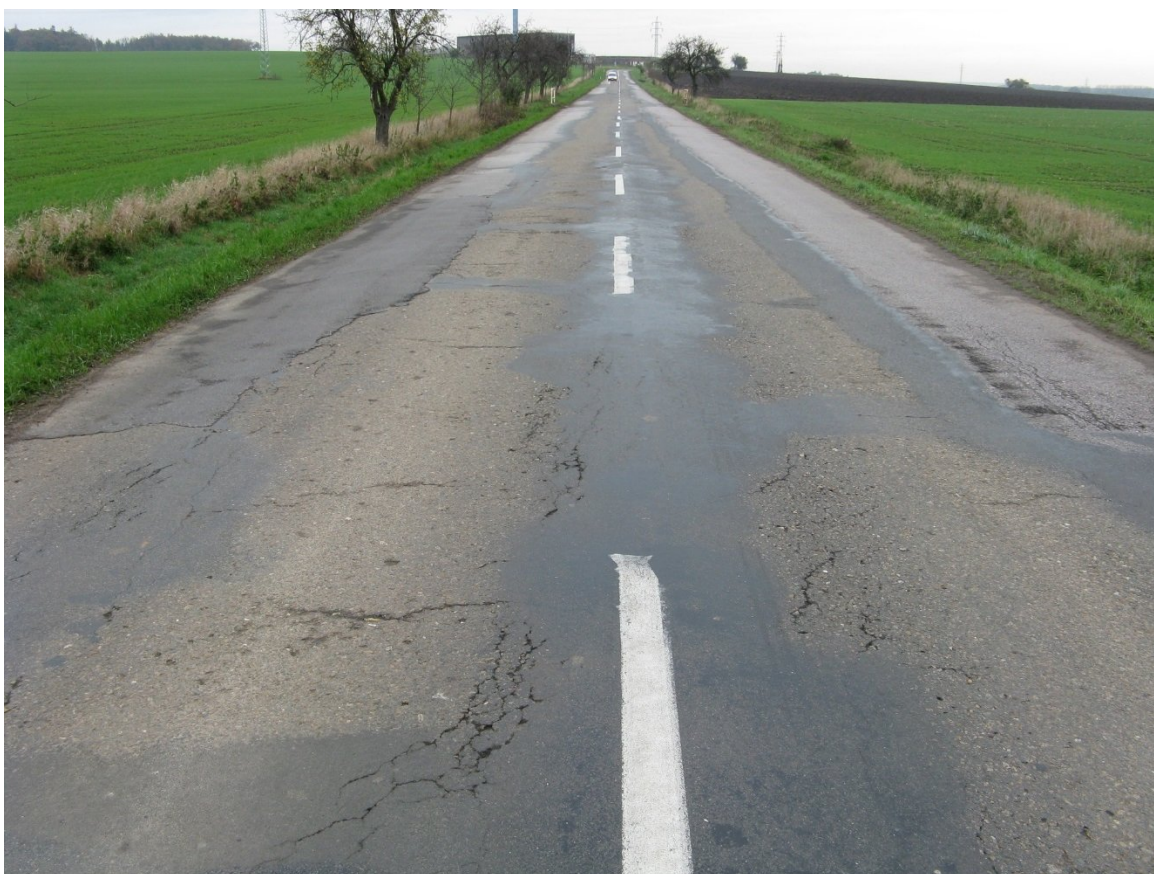
F11, km 1,810+

Mozaikové a nepravidelné rozvětvené trhliny, vysprávkky, nepravidelné hrboly, vysprávkky místy se síťovými trhlinami podél okraje.

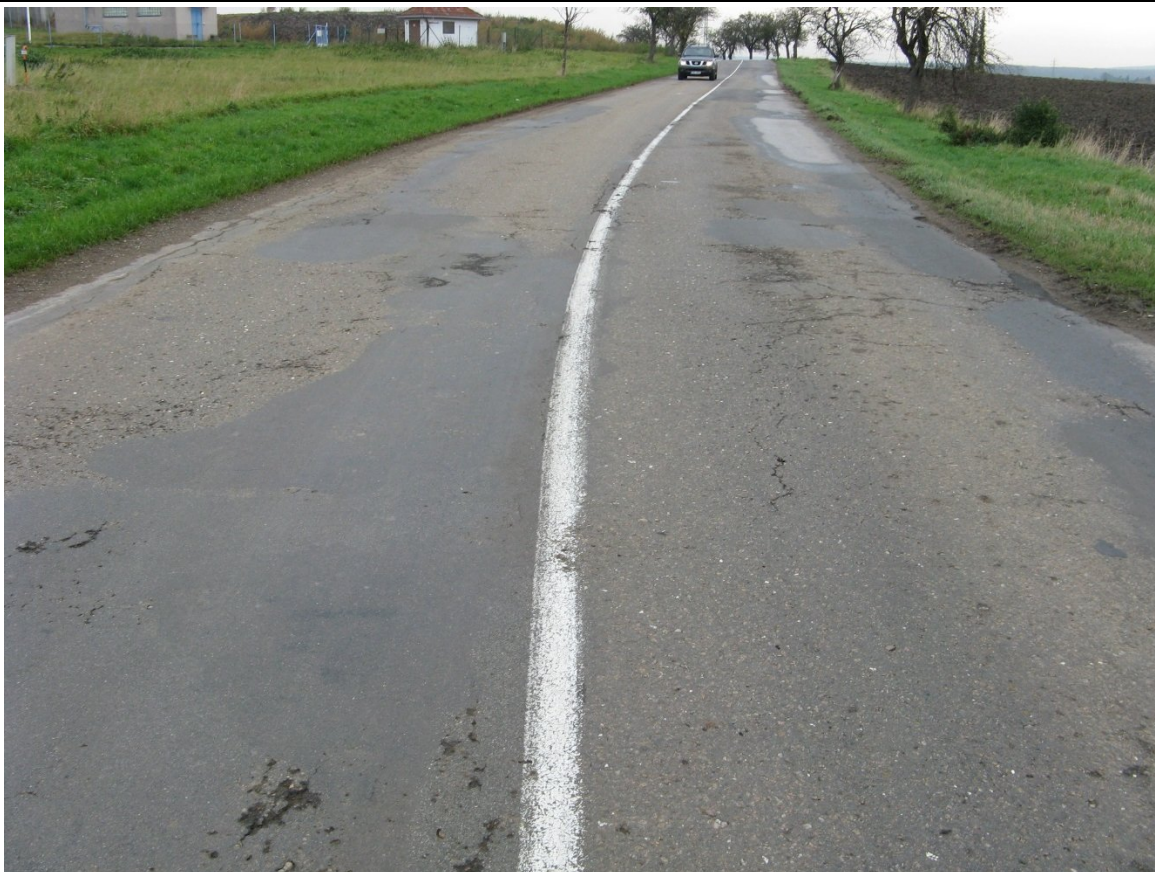
F15, km 2,210+

Mozaikové a nepravidelné rozvětvené trhliny, vysprávkky, nepravidelné hrboly, síťové trhliny a olamování okrajů, zvýšená nebezpečná krajnice.

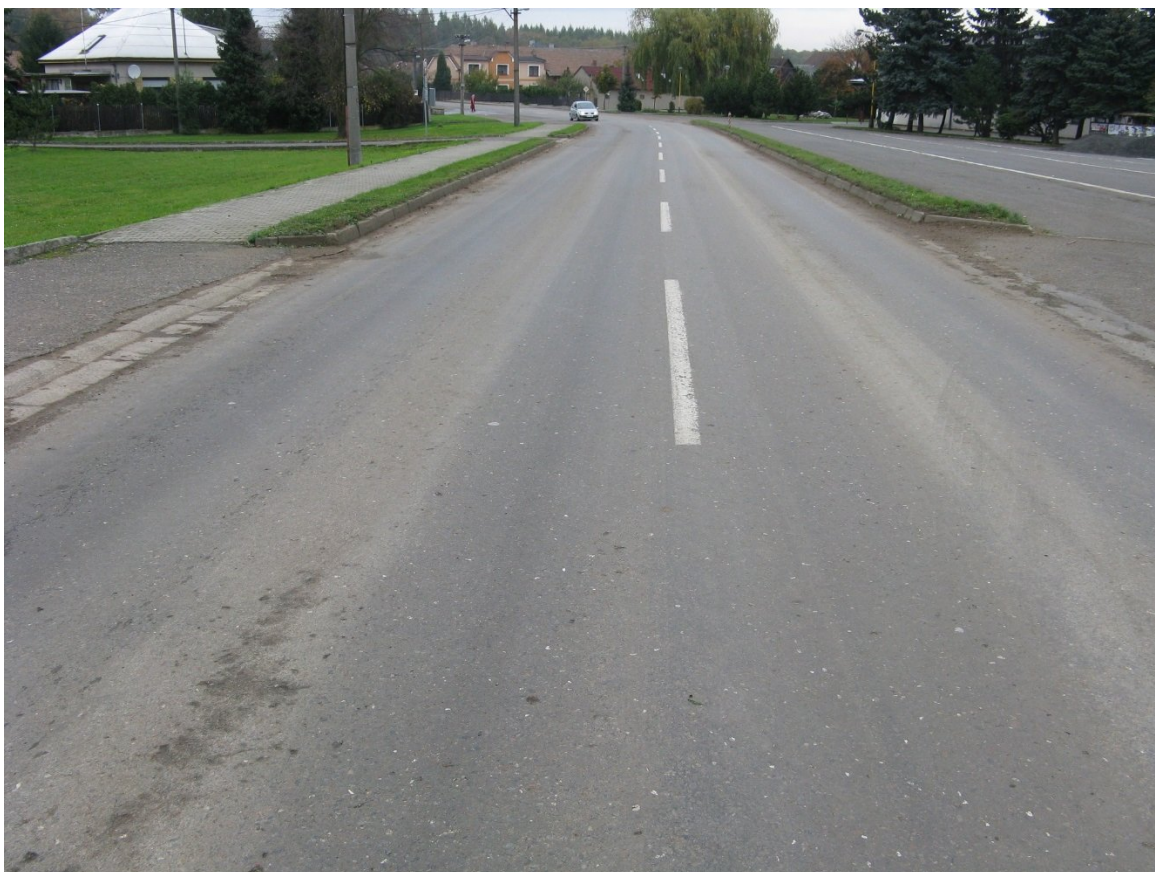
F22, km 2,910+

V km 2,453 – 3,057 (intravilán obce Králíky) se vyskytují zejména vyjeté koleje o hloubce až 32 mm, lokálně drobné mozaikové a nepravidelné trhliny a vysprávký podél okrajů se síťovými trhlínami.

Vyjeté koleje; intravilán obce Králíky.

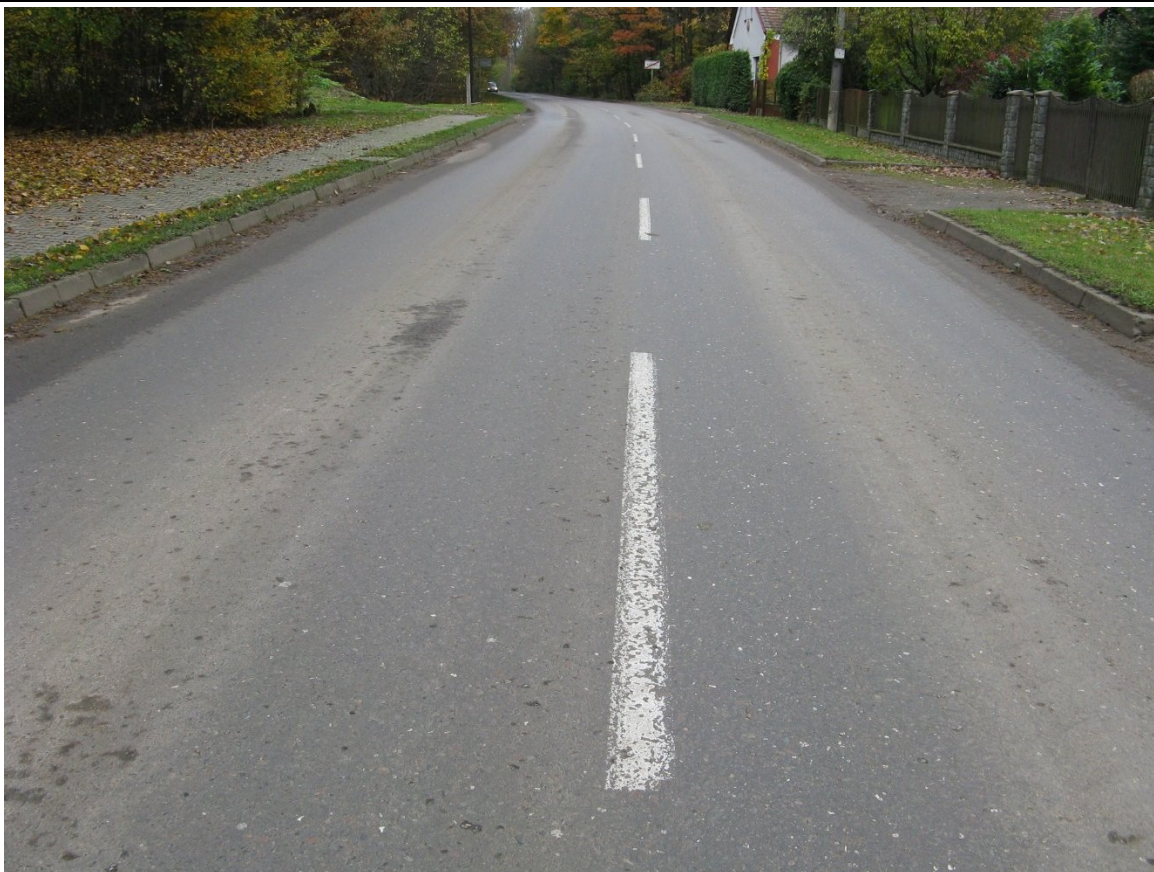
F26, km 3,310+

V km 3,057 – 3,380 (intravilán obce Králíky) se vyskytují zejména vyjeté koleje a drobné mozaikové a nepravidelné trhliny.

Vyjeté koleje; intravilán obce Králíky.

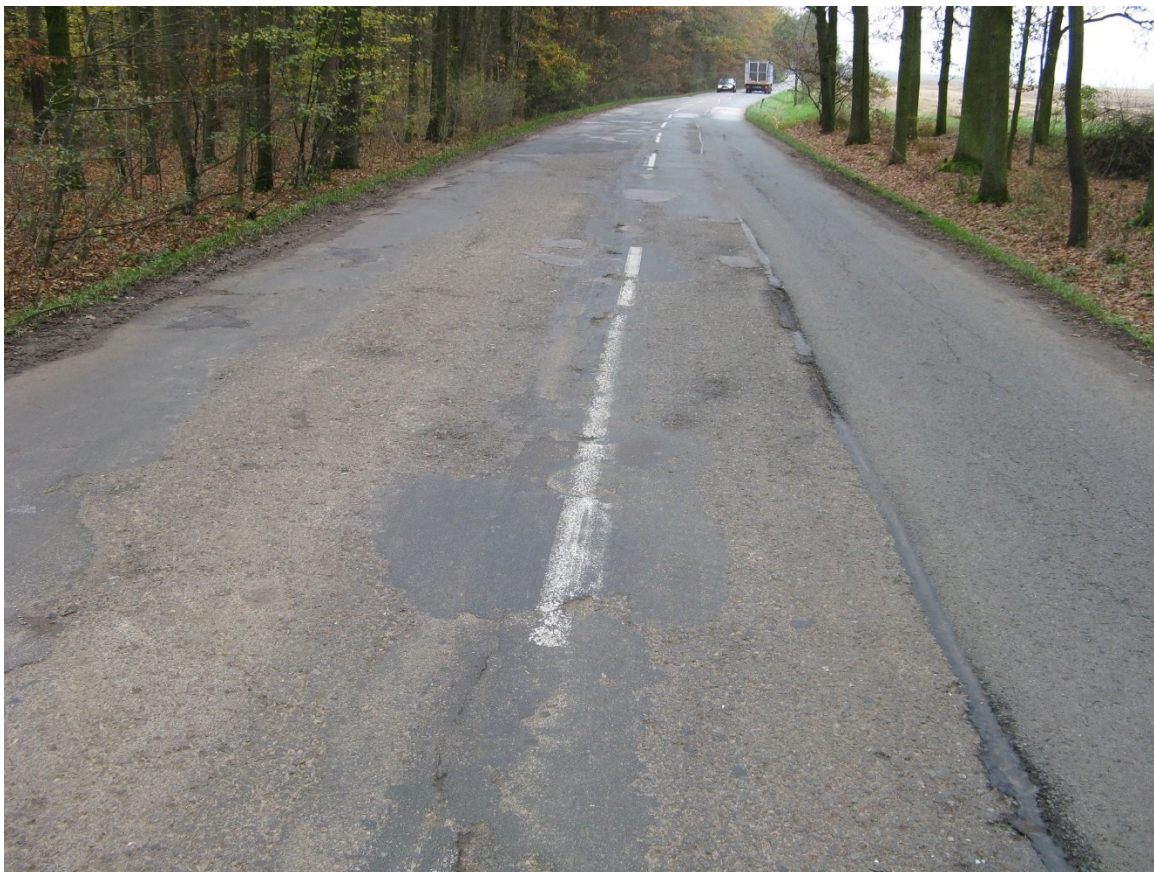
F34, km 4,110+

Mozaikové a nepravidelné rozvětvené trhliny, vysprávký, nepravidelné hrboly, ztráta asfaltového tmelu, koroze, vpravo vysprávka podél okraje s podélnými rozvětvenými až síťovými trhlínami.

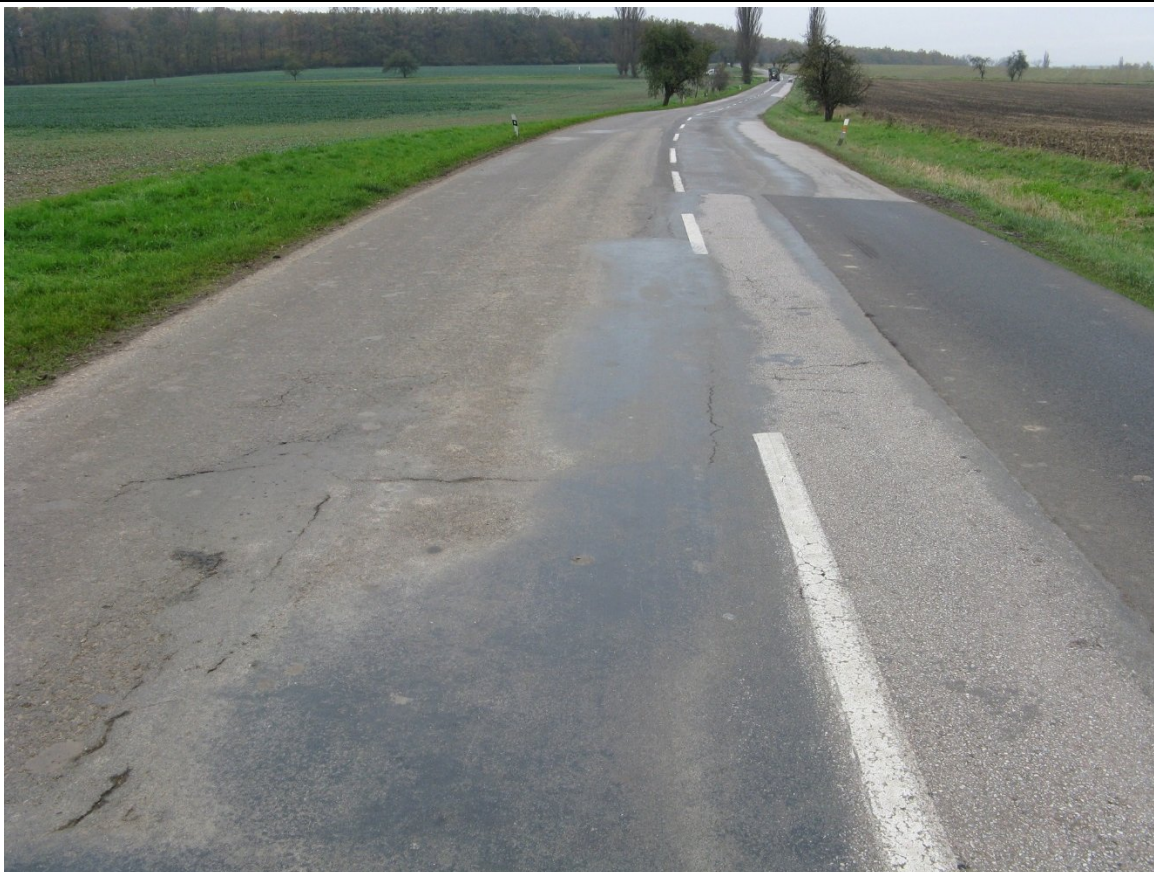
F43, km 5,010+

Mozaikové a nepravidelné rozvětvené trhliny, vysprávkky, nepravidelné hrboly, zanesení příkopů, zvýšená nezpevněná krajnice.

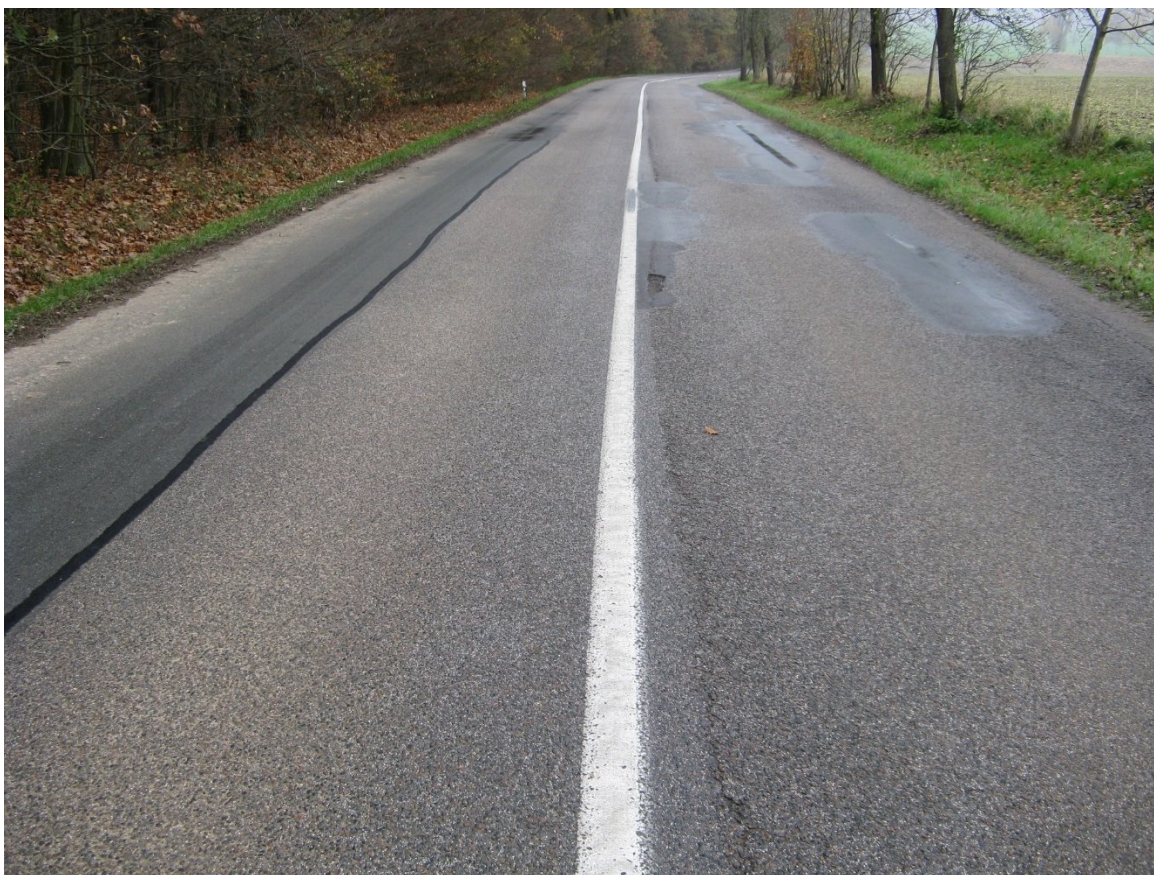
F51, km 5,810+

Vysprávkky, síťové trhliny, deformace, nepravidelné hrboly, ztráta asfaltového tmelu, koroze, výtluky, zvýšená nezpevněná krajnice.

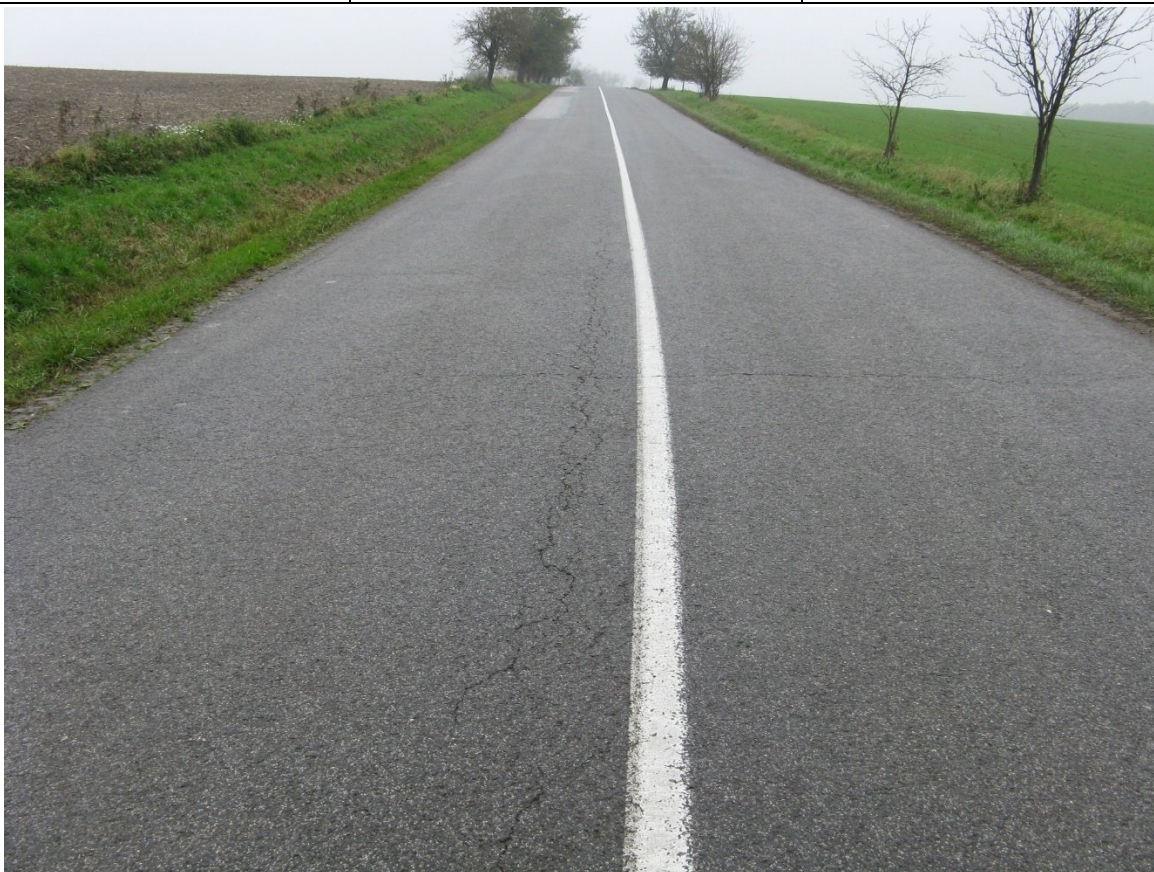
F57, km 6,410+
Mozaikové, příčné a podélné rozvětvené trhliny.

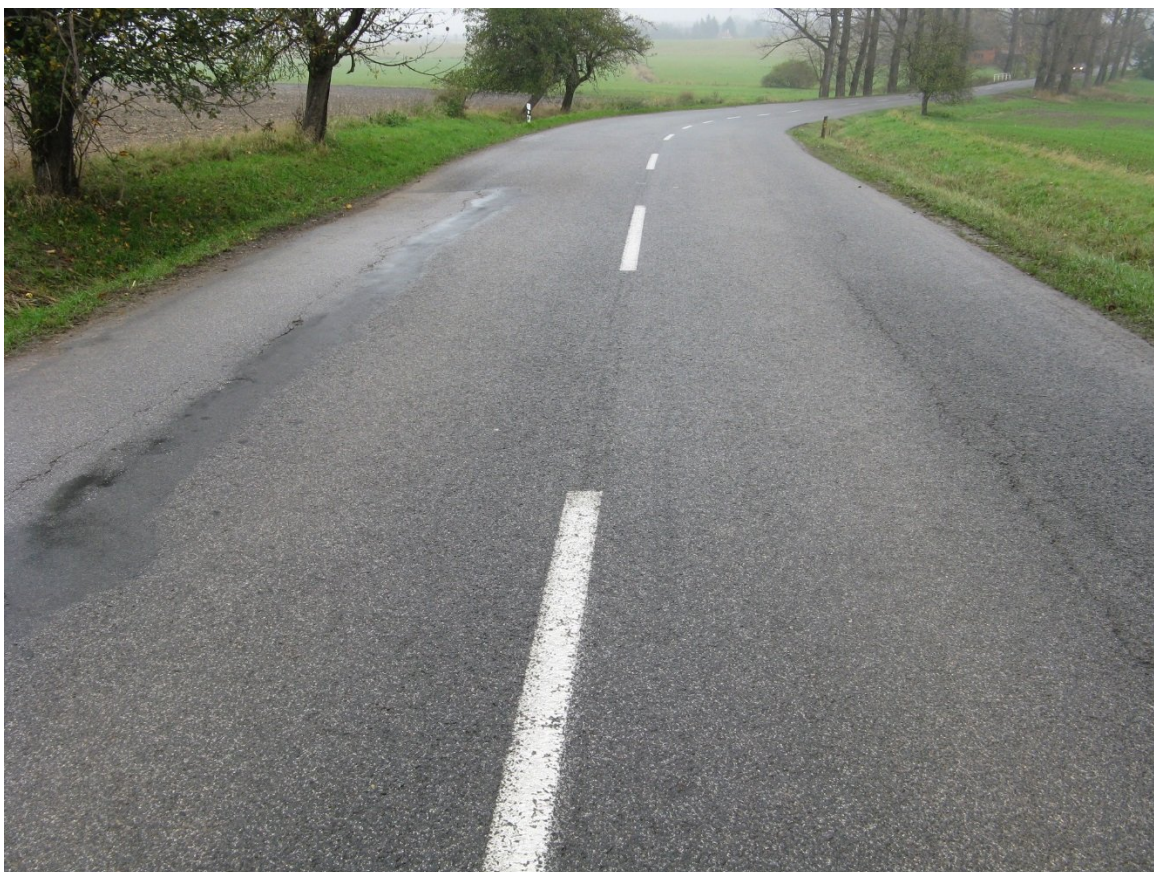
F61, km 6,810+
Vysprávký, mozaikové, podélné rozvětvené až síťové trhliny, zvýšená nezpevněná krajnice.
