Hlavní prohlídka 03.08.2018

296-014**Datum prohlídky:** 03.08.2018**Provedl:** Ing. Aleš Kozelka č.oprávnění k provádění hlavních a mimořádných prohlídek:**Přítomni:****Směr popisu:** ZLEVA DOPRAVA VE SMĚRU STANIČENÍ**Způsob zpřístupnění mostu:****Počasí při provádění prohlídky:** jasno**Teplota vzduchu:** 25.0 °C **nosné konstrukce:** _ °C

Název objektu: Velká Úpa Velká Úpa**Okres:** Trutnov**Rok postavení:** 1970**Liniové staničení [km]:** 10.990 **Číslo úseku:** **Úsekové staničení [km]:** 1.548

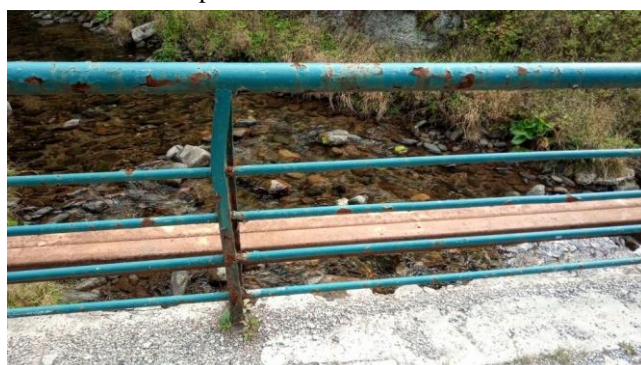
- nespojené trubky vodorovné výplně zábradlí vpravo

- mírně deformované vodorovné výplně zábradlí vpravo

-Deformované zábradlí vpravo

Provést opravu rozpojené vodorovné výplně a mírně deformovaného ocelového zábradlí vpravo, opravit překorodovaná místa.

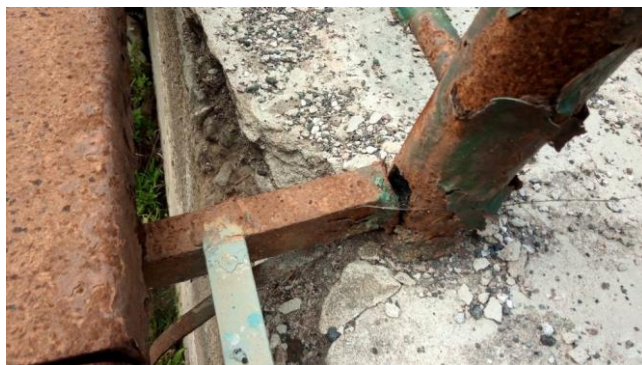
- nenatřené a korodující chráničky cizího zařízení včetně úchytů a konzol

-Odkorodovaný závěs chráničky

Zajistit nátěr korodujících chrániček cizího zařízení.

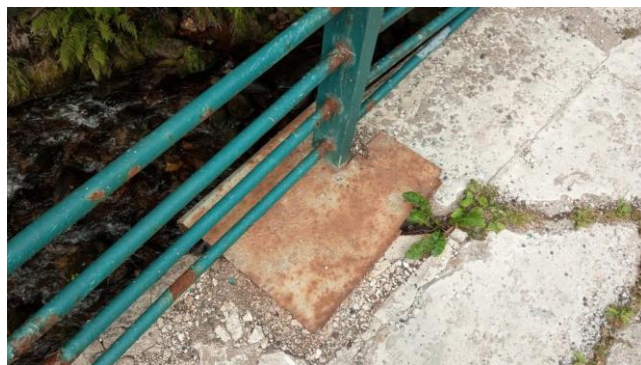
-Krycí plech dilatační spáry

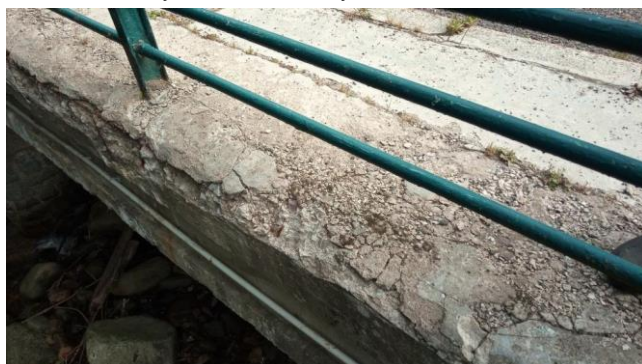
- značně hloubkově degradovaný beton a obnažená zkorodovaná výztuž římsy po pravé straně mostu v celé délce mostu

-Degradace říms

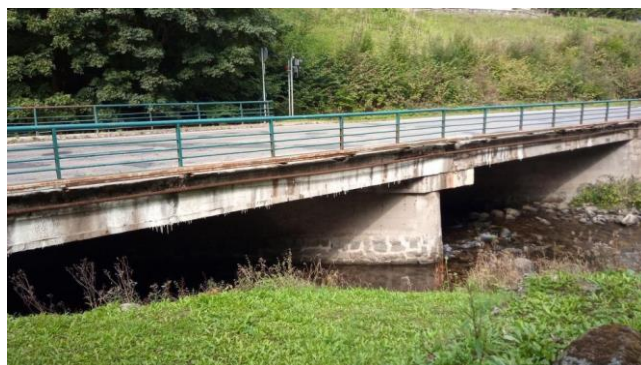
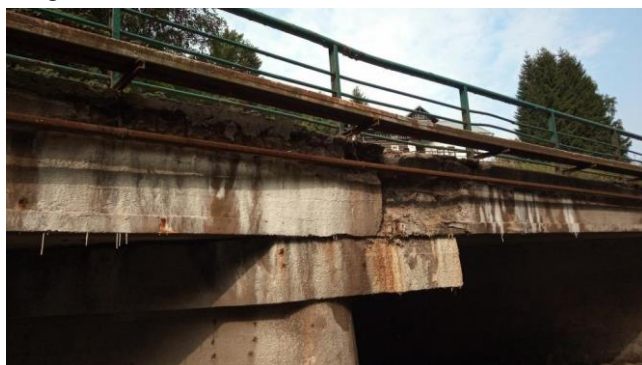
- protékající dilatační závěr nad střední podpěrrou - mokré mapy zejména na čelní ploše podpěry ze strany 1.mostního pole,

- zatékání na konce nosníků, degradace

-Zatékání na P2, rozpad konců nosníků a koncových příčníků

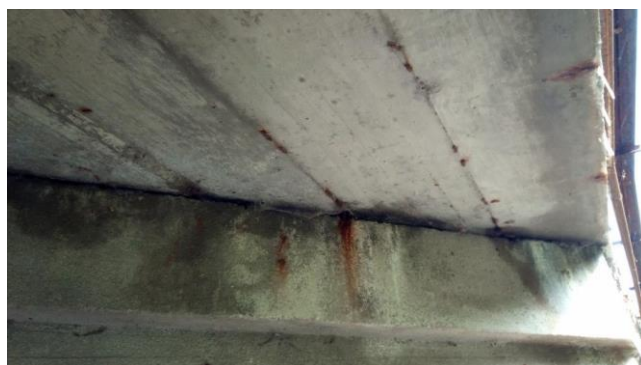
- zvodnělá střední podpěra pod úložným prahem s vápenitými usazeninami

-Výluhy na P2

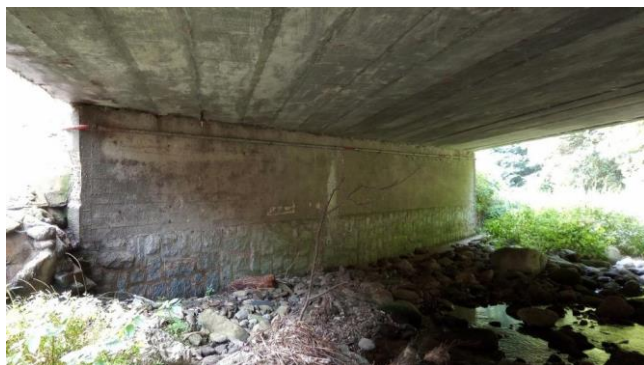
-Opěra OP1

- trhliny na opěře na začátku mostu jsou svislé trhliny přes celou výšku pod 8.nosníkem š.do 0,8mm

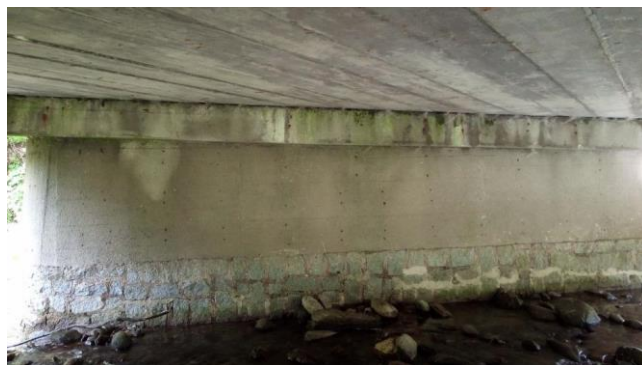
-Pilíř P2

- trhliny na střední podpěře ve vzdálenosti 5m od pravé hrany ze strany obou mostních polí šířky 1 mm;

- vyloužená spárová omítka mezi kamennými kvádry ve středním pilíři (do hloubky až 22 cm !)

Doplnit spárovou maltu kamenného obložení ve střední podpěře.

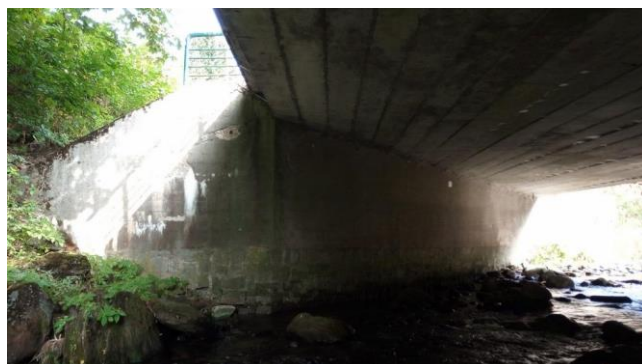
-Opěra OP3

- trhliny v opěře na konci mostu pod 10.nosníkem šířky 2mm;

- degradovaný betonový povrch opěry na konci mostu vpravo

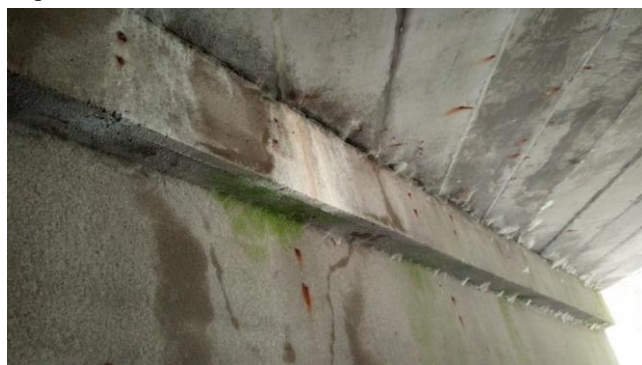
- vyústění odvodnění dilatačních závěrů není vyvedené mimo konstrukci - voda stéká k nosné konstrukci (tvoří se vápenité inkrustace, zejména na návodní straně středního pilíře).

-Inkrustace na pilíři P2

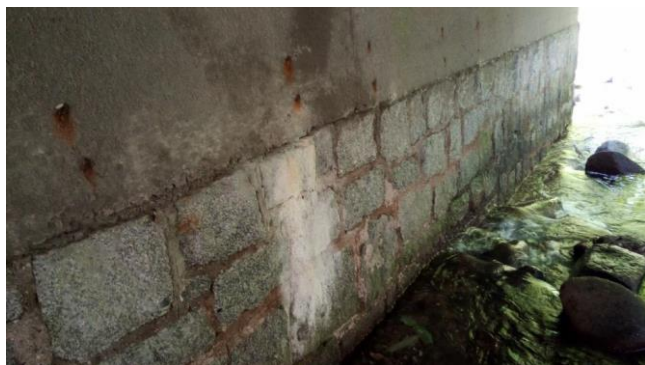
-Zatékání na pilíř

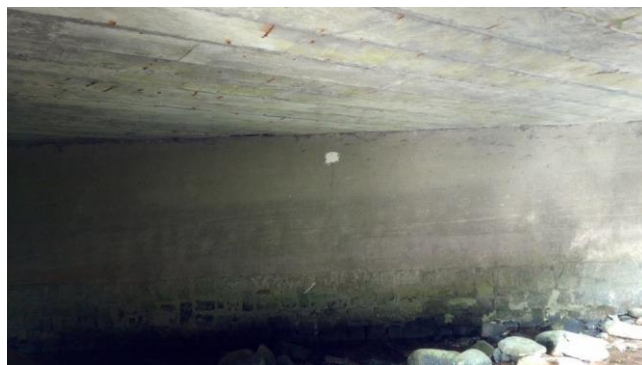
- prasklý deformační koláček na svislé trhlíně na čele opěry na konci mostu

-Sádrový terč

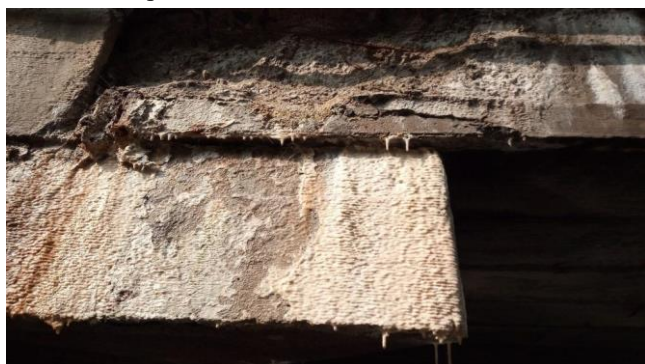
-Zatékání na konce nosníků
