Hlavní prohlídka 31.08.2017 32419-1

Název objektu: HLUŠICE-STARÝ BYDŽOV HLUŠICE-přes Skřenešský p.

Okres: Hradec Králové

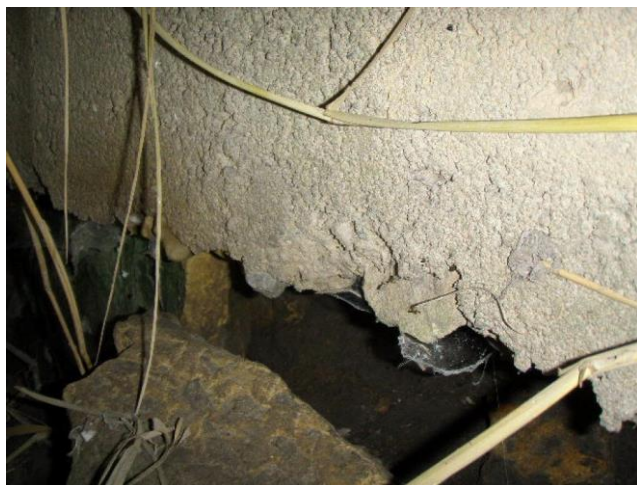
- vypadané (vyplavené) kamenné kvádry u paty opěry na konci mostu

podemletá opěra

Doplnit vypadané kvádry u paty opěry na konci mostu

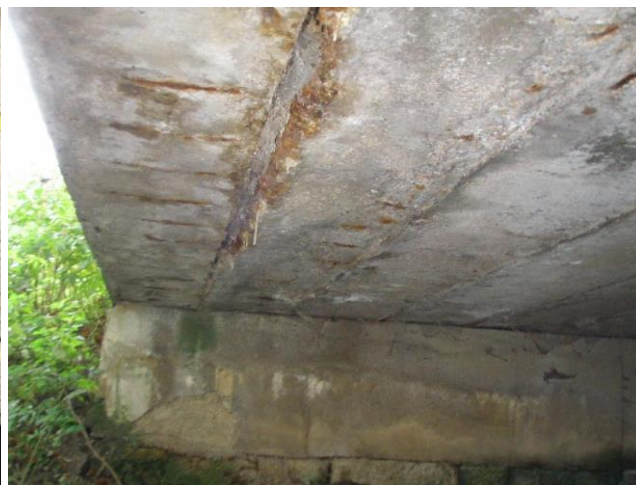
obnažená zkorodovaná výztuž v pohledu NK

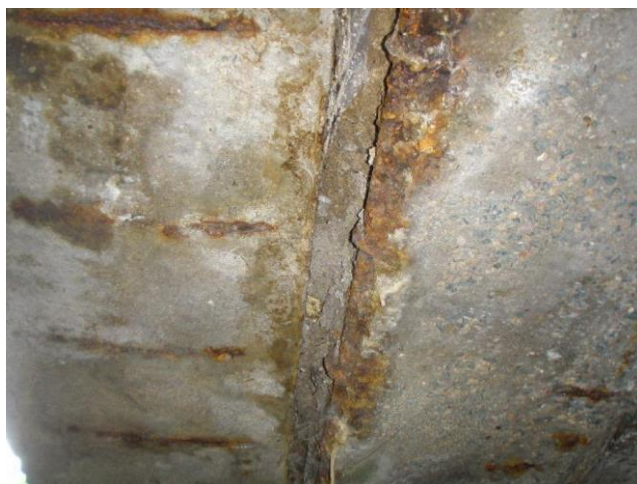
detail obnažené a zkorodované výztuže v pohledu NK

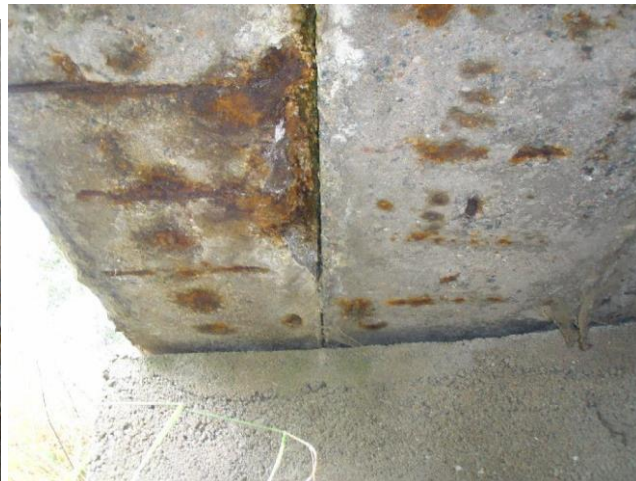
degradovaný beton ve spáře mezi nosníky s obnaženou výztuží

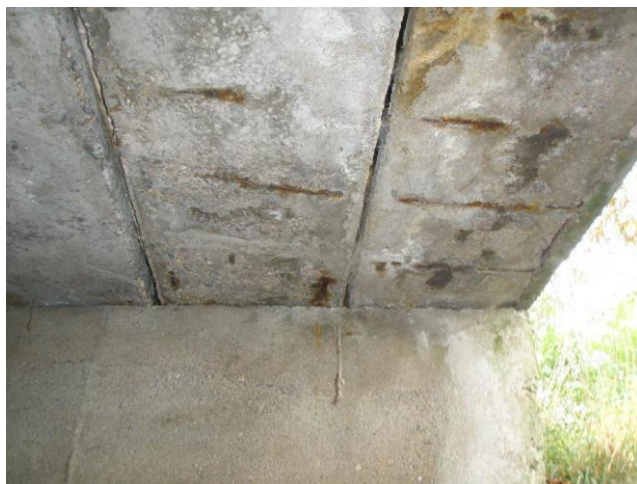
prorýsovaná korodující výztuž v pohledu krajních nosníků

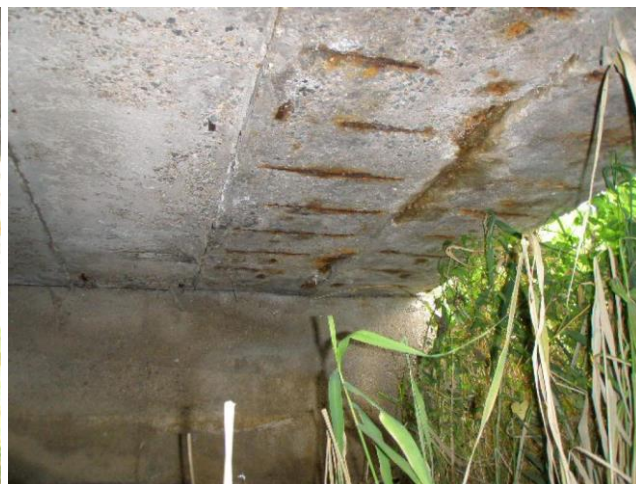
obnažená zkorodovaná výztuž na pohledu krajního nosníku

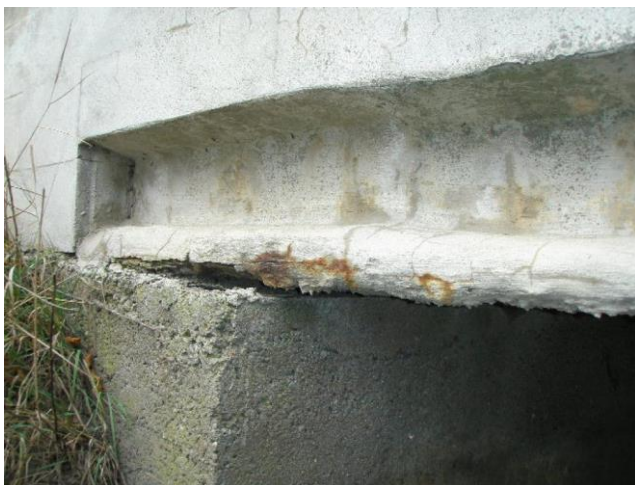
- hloubkově degradovaný beton (do hloubky až 8cm) a obnažená a zkorodovaná podélná výztuž na spodní přírubě 1. nosníku vlevo zejména ve 2. polovině mostu
- obnažená a zkorodovaná svislá výztuž na boku krajních nosníků po levé i pravé straně
- hloubkově degradovaný beton a zkorodovaná podélná výztuž (do hloubky cca 10 cm) podél pravé hrany 11. nosníku téměř v celé délce ve 2. polovině mostu
- obnažená a zkorodovaná příčná výztuž na podhledu celé nosné konstrukce
- podhled všech nosníků má poškozenou krycí vrstvu betonu až do hloubky 1.5 cm
- vápenité inkrustace rezivě zabarvené a krápníky délky až 10 cm ve spárách mezi nosníky
- neprovedené zaspárování mezi 9. až 12. nosníkem zleva
- zatéká z pod římsy na bok krajního nosníku po pravé straně

hloubkově degradovaný beton spodní hrany krajního nosníku s obnaženou výztuží

Provést komplexní rekonstrukci mostního objektu s tím, že prefabrikované prvky nosné konstrukce je možno po sanaci povrchu znovu použít.

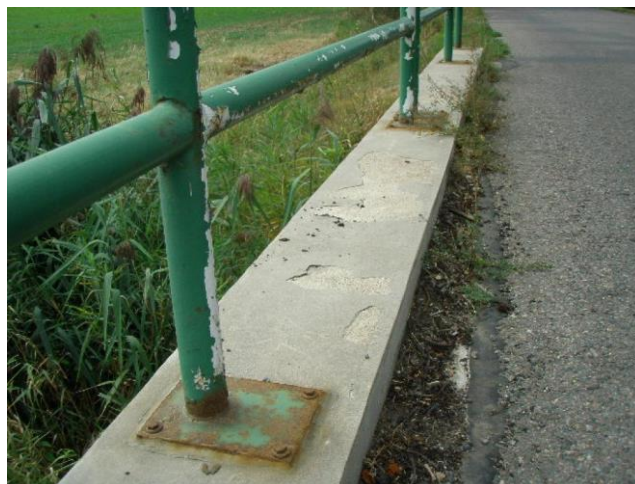
- plošně odlouplá ochranná vrstva betonu na horní ploše římsy
- zvodnělá podélná prasklina na boku římsy na obou stranách mostu

loupající se krycí vrstva na horní ploše římsy

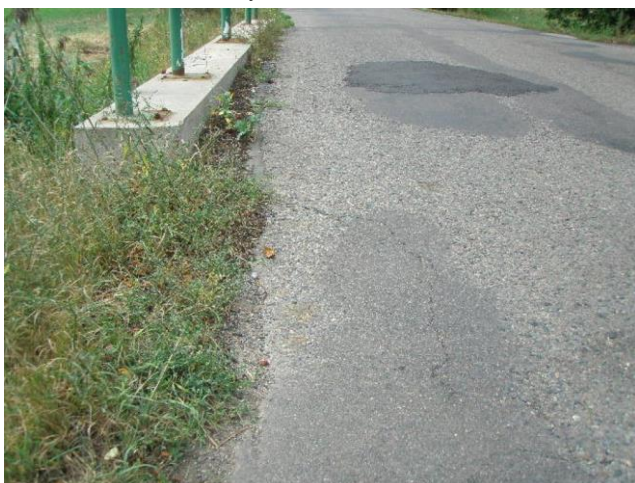
zakořeněná vegetace pod zvýšenou římsou

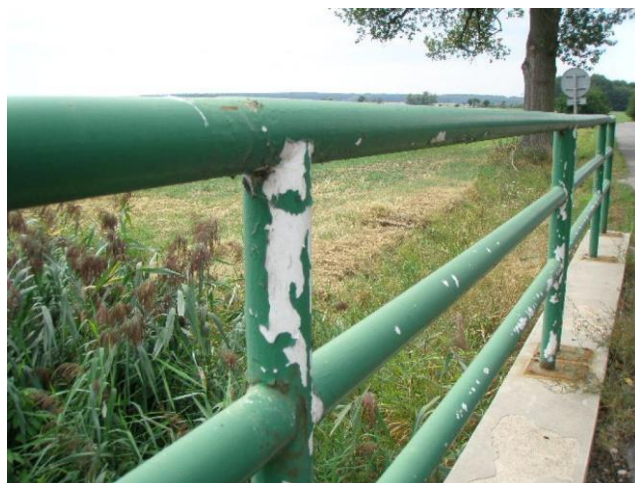
- koroze patek zábradlí
- loupající se nátěr a mírná koroze zábradlí

loupající se nátěr zábradlí

Obnovit ochranný nátěr zábradlí.

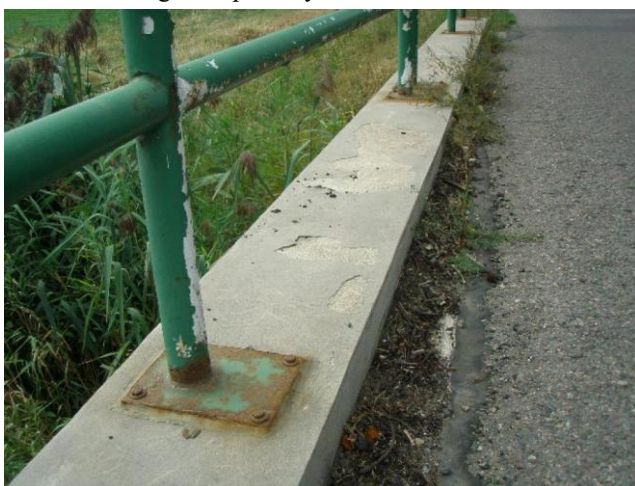
korozí patek zábradlí

Odrezit a natřít ochranným nátěrem patky zábradlí.

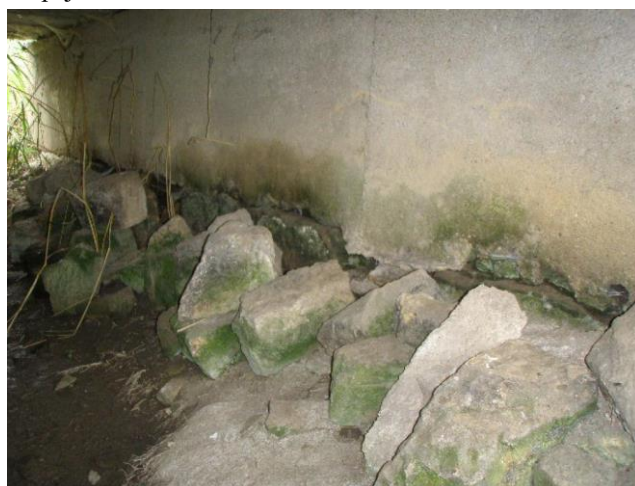
- kamenné obložení koryta vodoteče pod mostem je rozpadlé
- silná vrstva bahna a naplavenin v korytu vodoteče pod mostním objektem
- vzrostlá vegetace v blízkosti mostu

rozpadlé kamenné zpevnění koryta vodoteče

Opravit kamenné zpevnění obou opěr.
