Hlavní prohlídka 03.08.2018

Název objektu: RATIBORICE přes řeku Upu**Okres:** Náchod**Rok postavení:** 1906**Liniové staničení [km]:** 3.212 **Číslo úseku:** **Úsekové staničení [km]:** 3.212

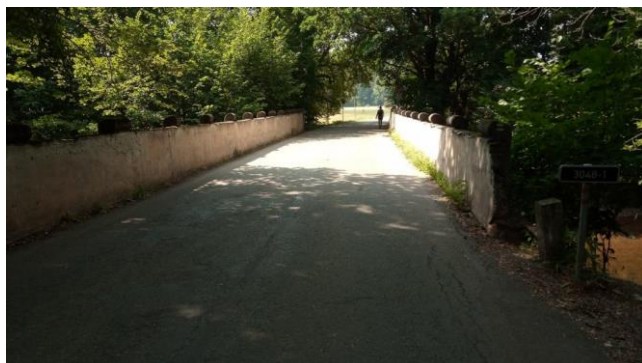
-Pohled na most a převáděnou komunikaci po směru staničení

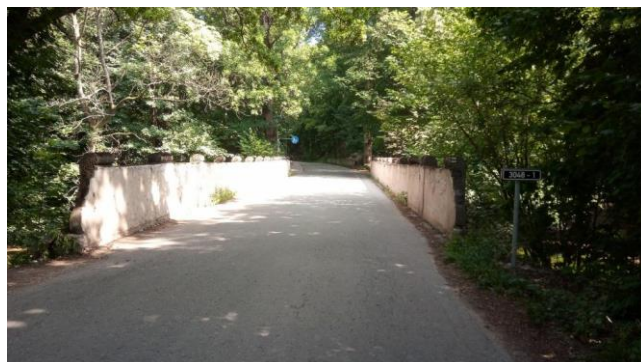
-Pohled na most proti směru staničení

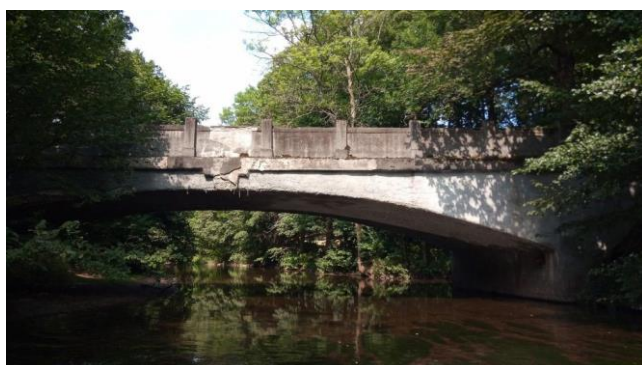
-Pohled na most zleva

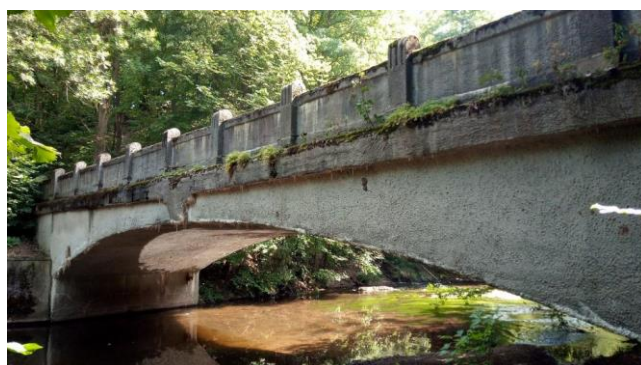
-Pohled na most zprava

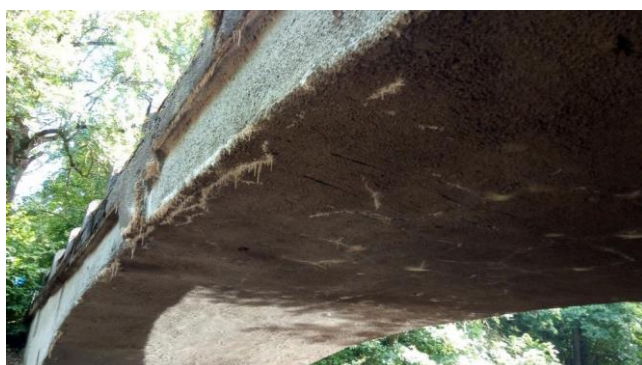
Na podhledu jsou v torkretu nepravidelné sítě trhlin - místy proteklé s vápennými výluhy.

Trhliny v hraně nosné konstrukce s výluhy a krápníky.

-Podhled NK, výluhy s krápníky

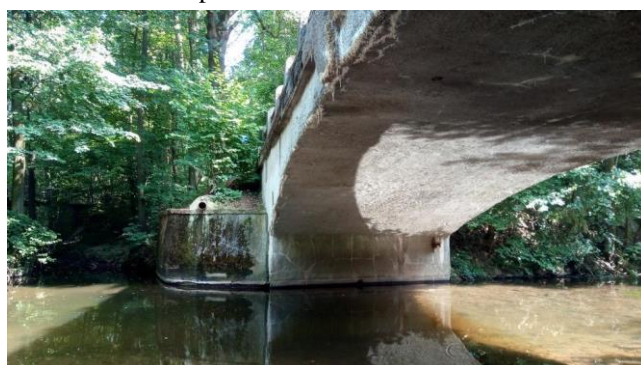
-Opěra OP1

Trhliny v torkretu opěr - místy proteklé s vápennými výluhy.

Na části ploch je torkret oddělen od podkladu - dutý zvuk.

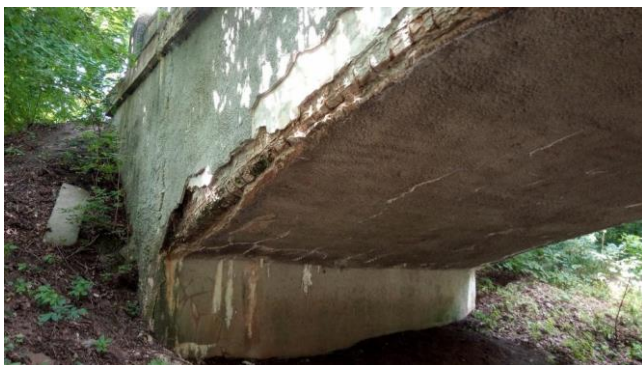
-Opěra OP2, odpadá omítka z klenby, degradace betonu a výztuže

Připravit most k rekonstrukci - zejména výměna izolace., odstranění torkretu, celková sanace.

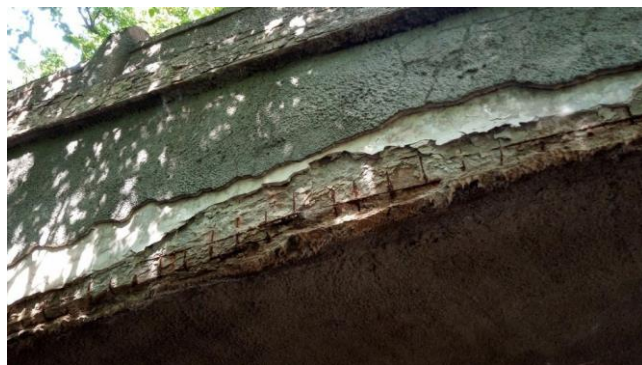
Silné průsaky v patách klenby - více na začátku mostu.

-Zátékání, degradace NK

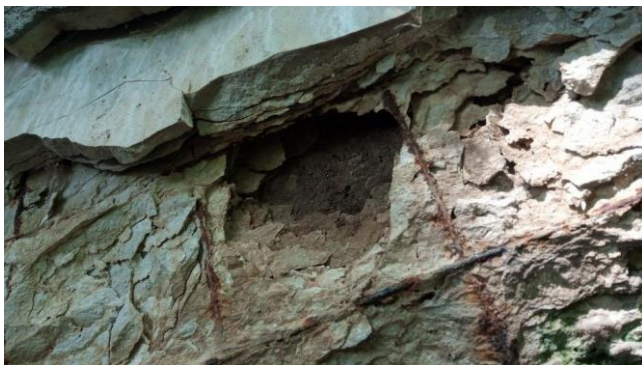
-Kaverny v povrchu klenby

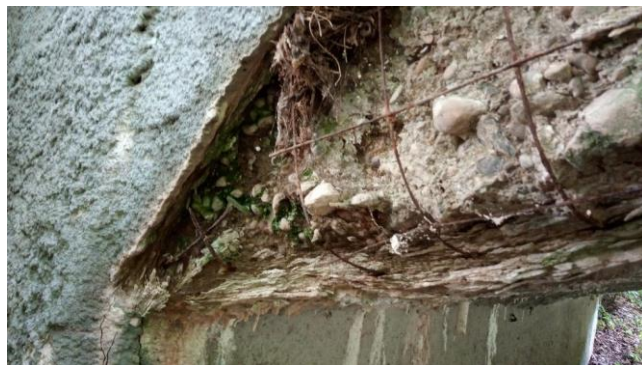
-Nekvalitní strávený beton

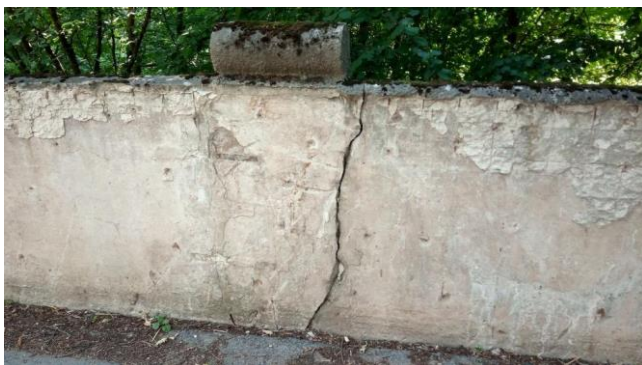
Trhliny v zábradlí.

-Trhlina v zábradelní zídce vlevo

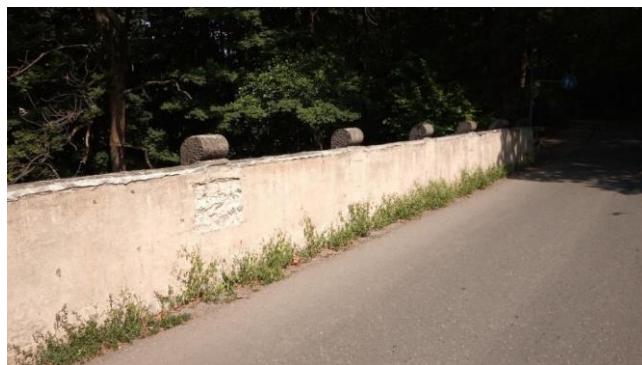
-Zábradelní zídka vpravo

Torkret na vnějších površích zábradlí částečně nesoudržný.

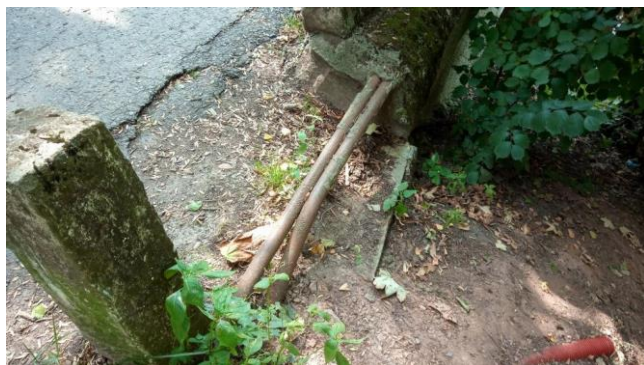
Otorkretováním chráničky CZ na římse vznikl žlábek, kde se udržují nečistoty se zakořeněnou vegetací.

-Chráníčky v římse

Odstranit vegetaci z říms.
