# Hlavní prohlídka 18.10.2017

**3012-2****Datum prohlídky:** 18.10.2017**Provedl:** Ing. Pavel Hrůza č.oprávnění k provádění hlavních a mimořádných prohlídek:**Přítomni:** Marie Hrůzová - technik**Směr popisu:** ZLEVA DOPRAVA VE SMĚRU STANIČENÍ**Způsob zpřístupnění mostu:** po svahu na levé straně**Počasí při provádění prohlídky:** polojasno**Teplota vzduchu:** 15.0 °C    **nosné konstrukce:** \_ °C

**Název objektu:** Úpice-Radeč    u koupaliště**Okres:** Trutnov**Rok postavení:** 1999**Liniové staničení [km]:** 9.653    **Číslo úseku:**    **Úsekové staničení [km]:** 1.090

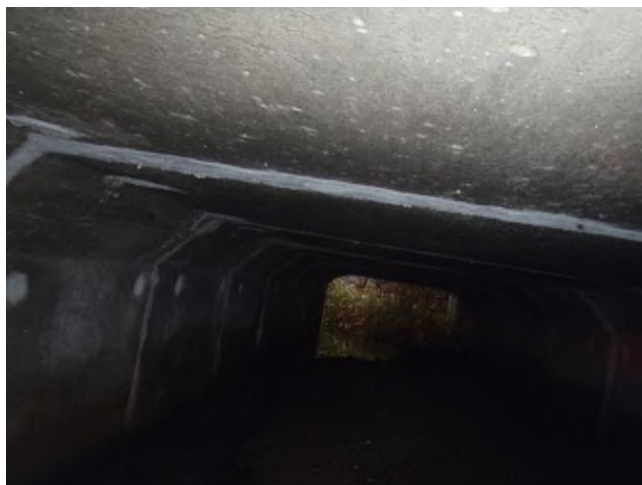
zapravené spáry mezi BR

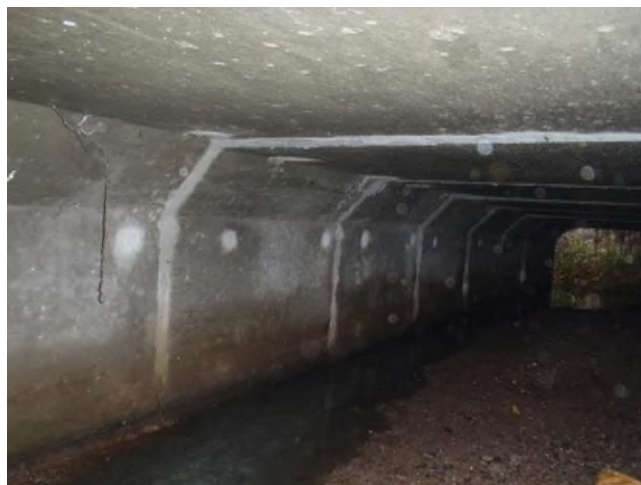
nově vyplněné spáry mezi BR

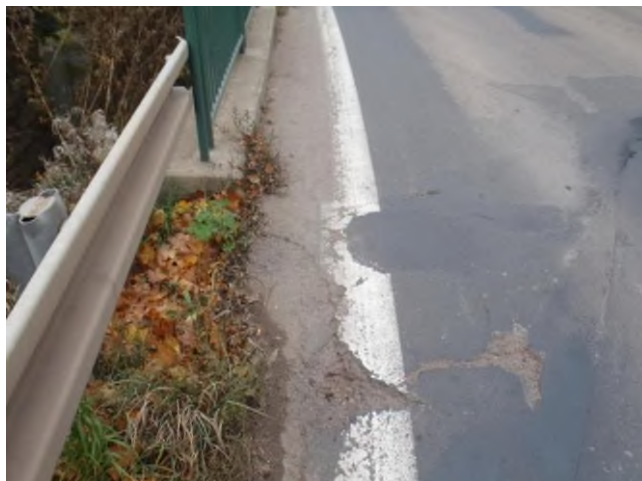
- trhliny a výtluky v živičném krytu vozovky

trhlina a výtluk v živichých vrstvách vozovky vlevo

Provést zalití pracovní spáry v živičném krytu asfaltovou zálivkou.

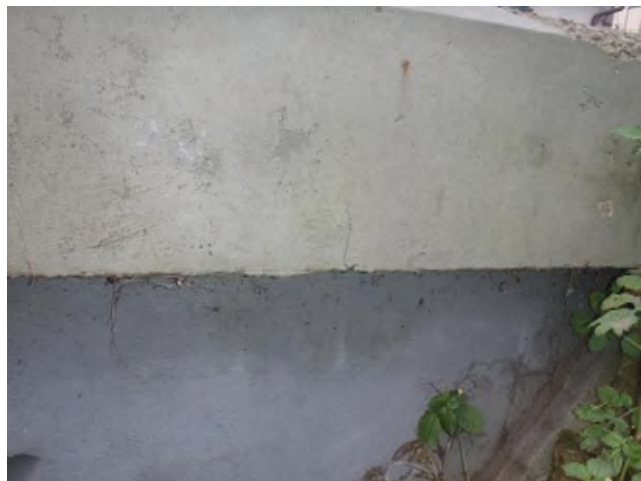
- svislá trhlina na boku římsy vpravo

svislá trhlina na boku římsy vpravo

Očistit mostní objekt např. tlakovou vodou, sanovat povrch říms a provést ochranný hydrofobní nátěr všech betonových prvků.

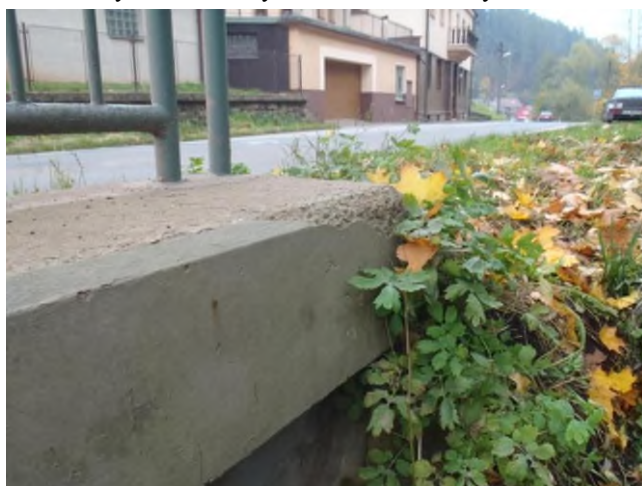
- hloubkově degradovaný beton na horní ploše a boku římsy vpravo na konci mostu

degradovaný beton na hraně římsy vpravo na konci mostu

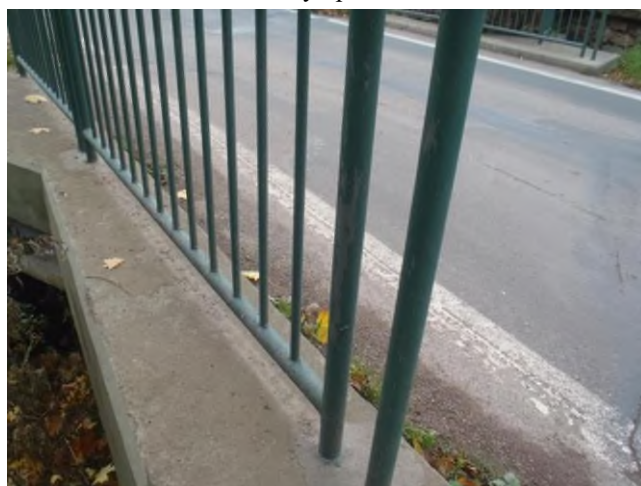
- loupající se nátěr zábradlí

loupající se nátěr zábradlí

Obnovit ochranný nátěr zábradlí.  
Termín splnění: do 1 roku

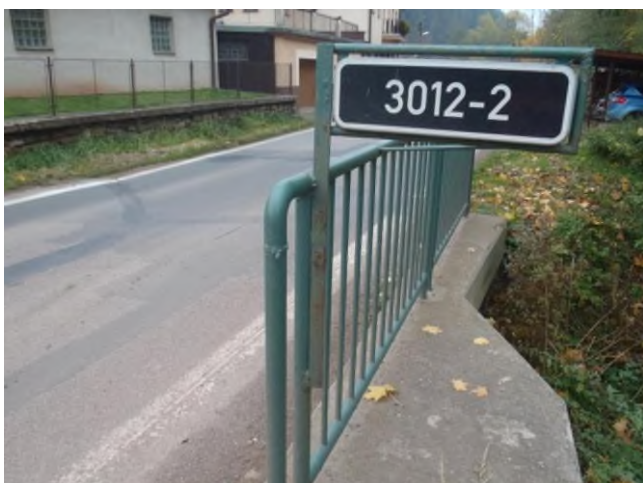
- mírně zkorodovaný sloupek připevnění evidenčního čísla na začátku mostu vpravo

koroze rámečku evidenčního čísla

Odrezit a natřít sloupek připevnění evidenčního čísla.

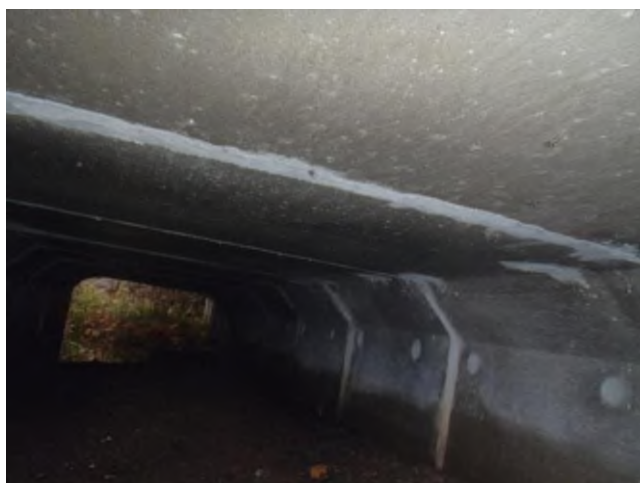
- nános zeminy pod mostním objektem

nános bahna pod mostním objektem

Odstranit nános zeminy pod mostním objektem.
