Hlavní prohlídka 04.09.2017

323-007**Datum prohlídky:** 04.09.2017**Provedl:** Ing. Pavel Hrůza č.oprávnění k provádění hlavních a mimořádných prohlídek: reg.č. 015/1998 MDČR**Přítomni:** Marie Hrůzová - technik**Směr popisu:** ZLEVA DOPRAVA VE SMĚRU STANIČENÍ**Způsob zpřístupnění mostu:** po okolních svazích**Počasí při provádění prohlídky:** slunečno**Teplota vzduchu:** 22.0 °C **nosné konstrukce:** _ °C

Název objektu: Nechanice Nechanice**Okres:** Hradec Králové**Rok postavení:** 1956**Liniové staničení [km]:** 21.992 **Číslo úseku:** **Úsekové staničení [km]:** 0.413

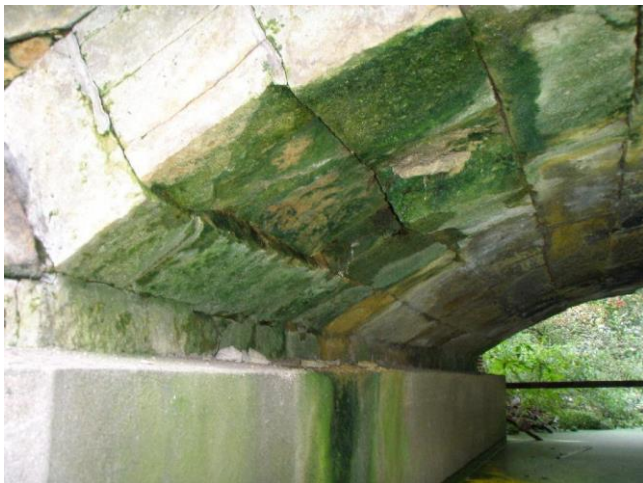
- plošně popraskaný kvádr klenebného prstence na začátku mostu vpravo (část kvádrů je odpadlá) !!!!!
- vysunutý kamenný kvádr v podhledu NK 1.most. pole
- uvolněný (vysunutý) kamenný kvádr klenby ve 2. mostním poli na konci mostu
- prasklý kvádr ve vrcholu klenby vlevo v 1.poli
- podélná trhlina šířky cca až 1 cm v kamenné klenbě v 1.i 2. mostním poli vlevo
- lokálně vypadaná spárová malta na podhledu klenby po levé i pravé straně mostu
- lokálně vysunuté kamenné kvádry (o cca 2 až 5cm) na podhledu klenby v okolí trhliny po levé i pravé straně mostu

prasklý kamenný kvádr klenby

Provést přezdění porušeného zdiva klenby v obou polích na pravé straně včetně provedení injektáže trhlín v klenbě. Ve zbývajících plošech klenby provést přespárování zdiva klenby.

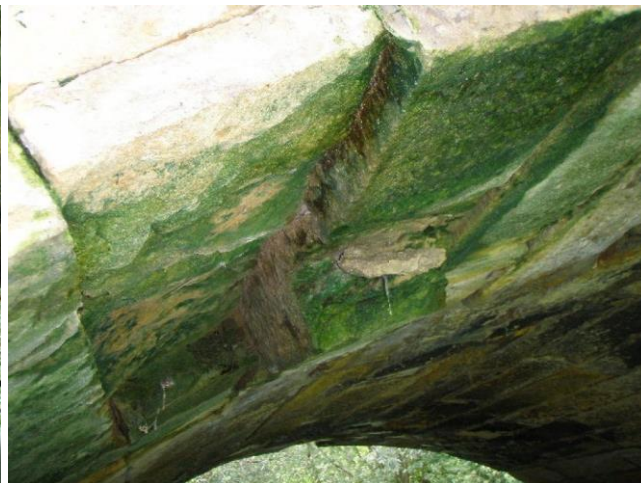
detail prasklého a odpadlého kvádru

Zpevnit popraskaný kamenný kvádr klenebního prstence na začátku mostu vpravo v 1. mostním poli.

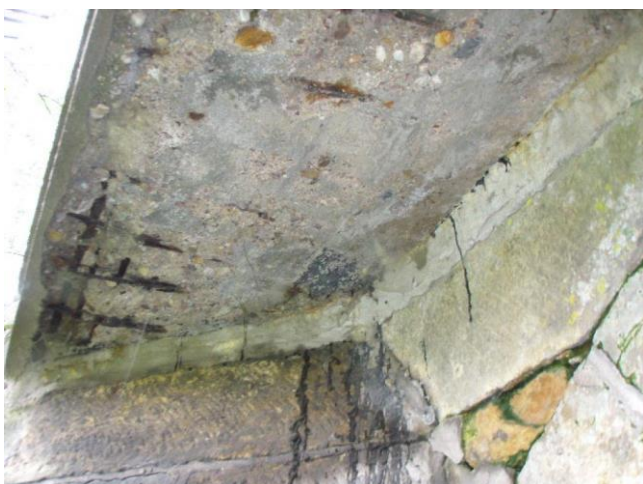
- rozlámaný beton římsy na začátku mostu vpravo
- rozpadlý beton a obnažená a zkorodovaná výztuž na boku a v podhledu původní římsy vpravo
- hloubkově porušený beton (do hl. cca 7cm) horní plochy a boku nadbetonovávky římsy vpravo
- vodorovné trhliny tl. cca 1.5mm s vápenitými inkrustacemi na boční ploše římsy po levé straně
- hloubkově porušený beton (až do hloubky cca 5cm) v nadbetonované části ve 2. mostním poli vlevo.
- vodorovné trhliny tl. cca 1.5mm s vápenitými inkrustacemi na boční ploše římsy nad 2. mostním polem po levé straně
- silně zatéká na mnoha místech mezi římsou a napojením chodníku k mostnímu objektu na levé straně mostu

hloubkově degradovaný beton na podhledu rozšířené NK vpravo

Provést sanaci rozšíření železobetonové desky na pravé straně mostu.

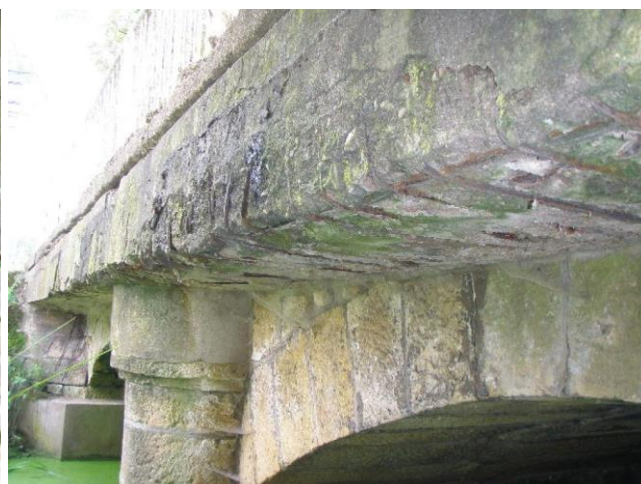
obnažená a zkorodovaná výztuž na boku a podhledu rozšíření NK vpravo

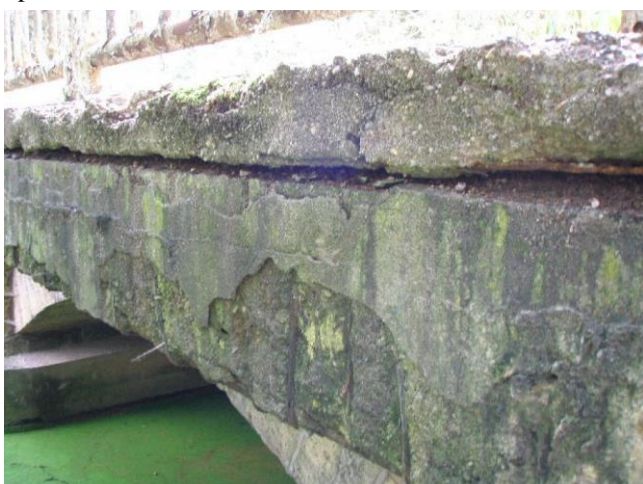
detail rozpadlé římsy a boku NK vpravo na konci mostu

Provést celkovou opravu (sanaci) mostních říms včetně silikátového ochranného nátěru.

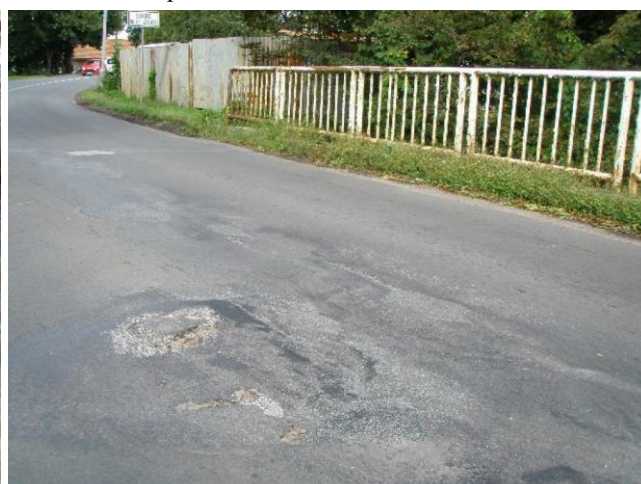
- rozpadlý obrubník na konci mostu vpravo
- lokální výtluky v živičném krytu vozovky na mostním objektu
- huminózní zemina a vegetace v místě zvýšených žlb. říms. V živičném krytu jsou v levé části vozovky vybouleniny a četné praskliny s vydrolenou živicí.

výtluky v živичném krytu vozovky

Vzhledem ke špatnému stavu odvodnění mostu provést výměnu vozovky a izolace (v rámci prací zvážit možnost zesílení klenby na rubu žlb. skořepinou).

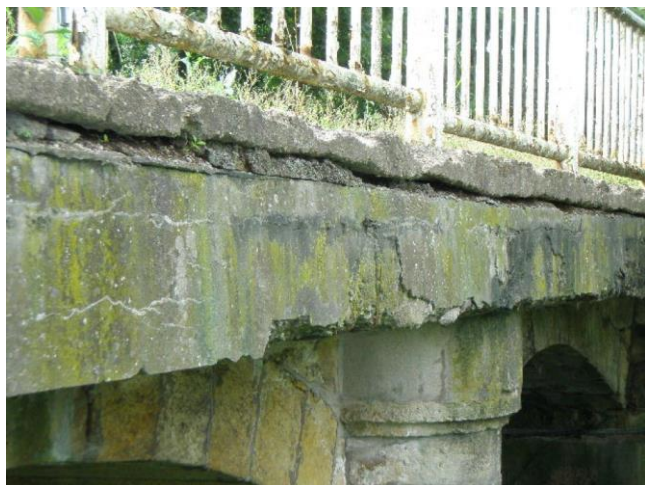
rozpadlý beton na boku římsy vpravo

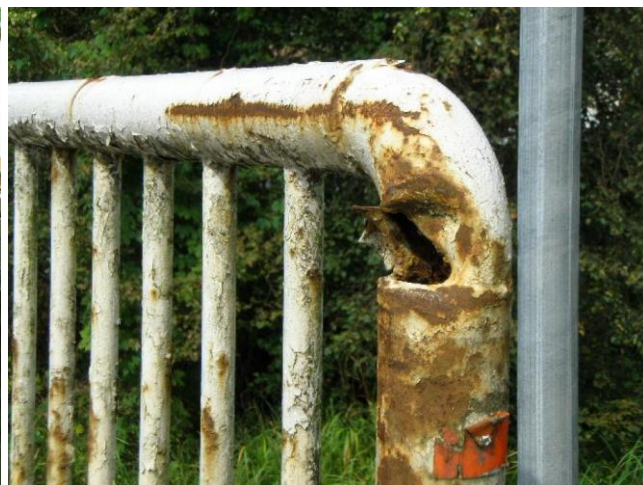
- překorodované ocelové zábradlí v místech upevnění do chodníku vlevo
- silná koroze zábradlí pod ochranným nátěrem
- deformované zábradlí na začátku mostu vlevo (vlivem nárazu)
- značně zarostlé zábradlí vzrostlými křovinami na konci mostu vpravo

silná koroze zábradlí

Osadit po obou stranách mostu nový zádržný systém.

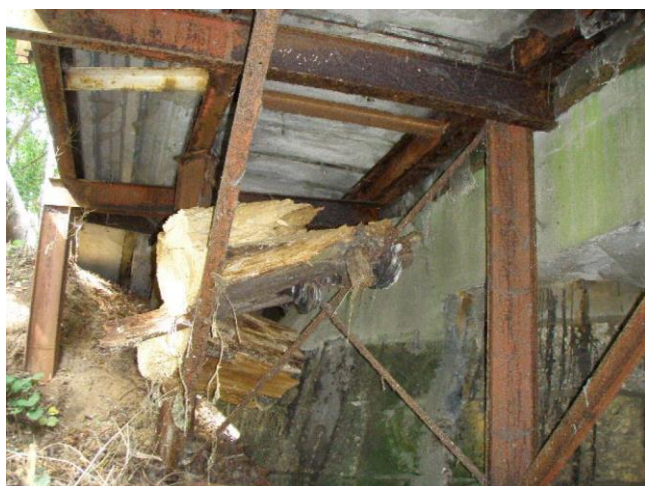
podhled lávky

- zkorodované nosné I profily chodníku, betonové prefabrikované desky mají obnaženou a zkorodovanou výztuž, podpěry chodníku na začátku a na konci mostu jsou podemlety (chodník není v majetku SÚS KHK).

Zajistit odrezení a natření ochranným nátěrem ocelovou konstrukci lávky pro pěší.
