DISPOZICE MOSTU – STÁVAJÍCÍ STAV

MOST EV.Č. 325–022

SO 222 Oprava mostu ev.č. 325-022 Arnultovice

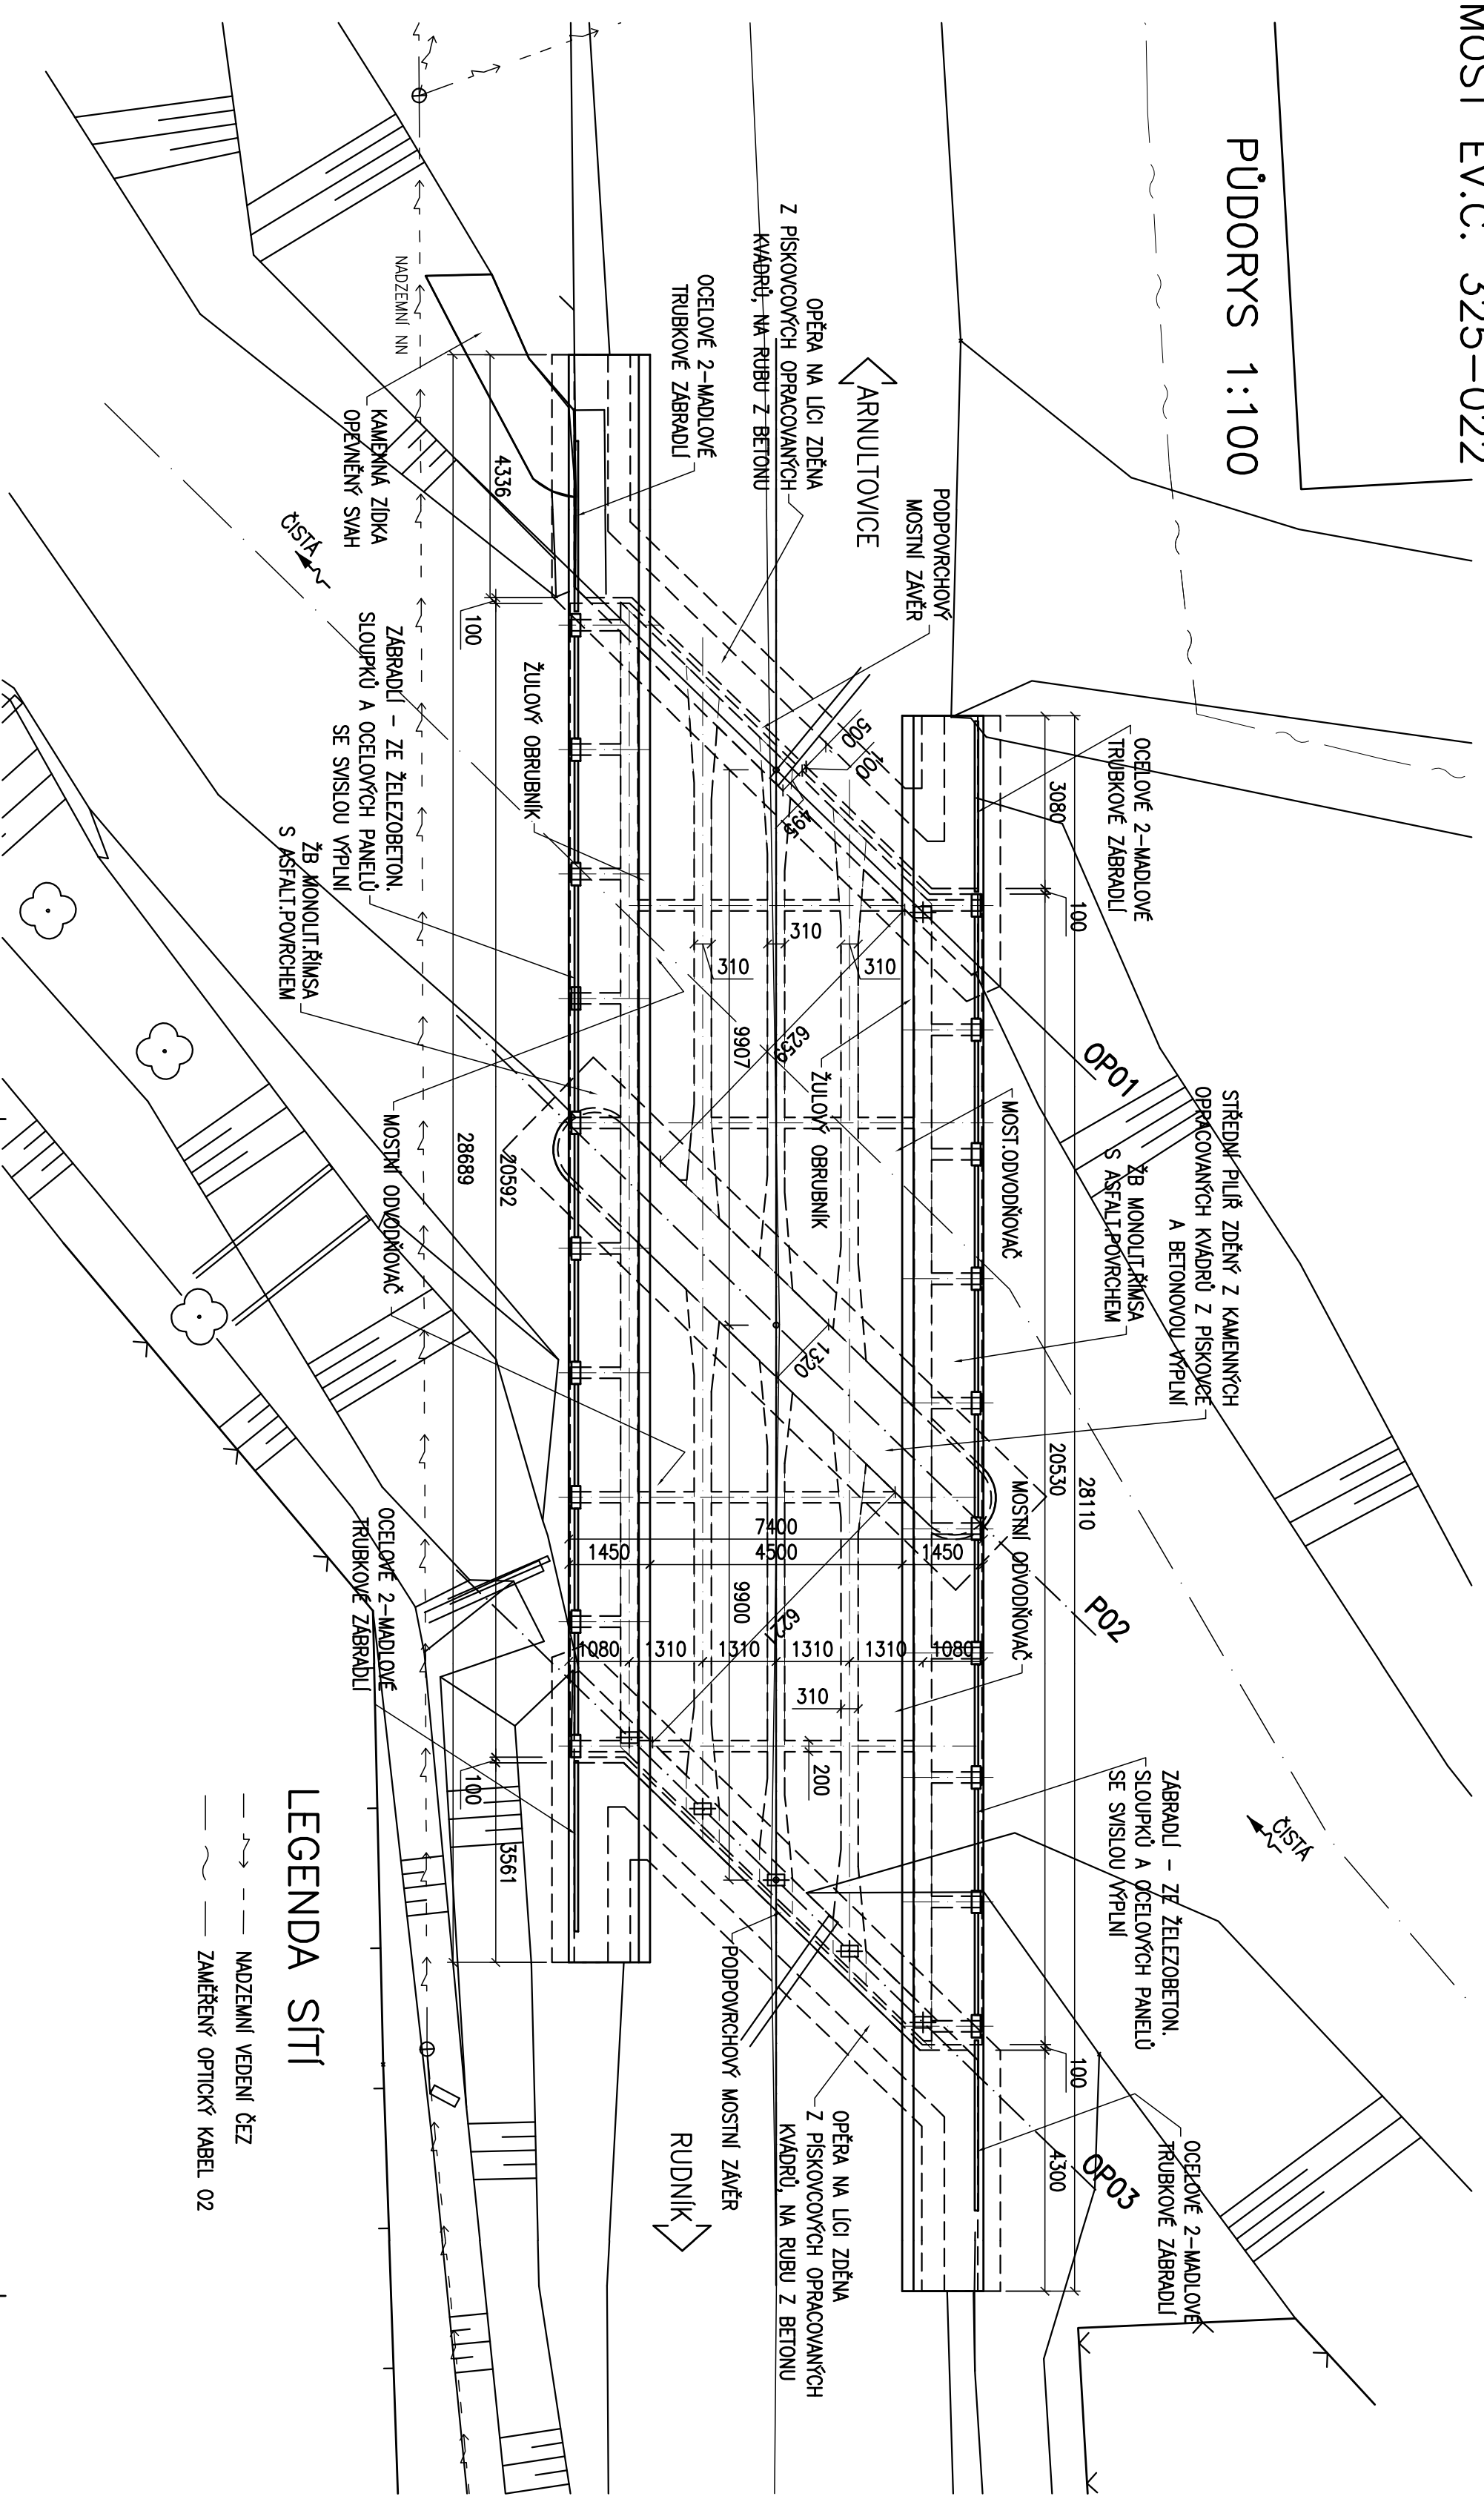
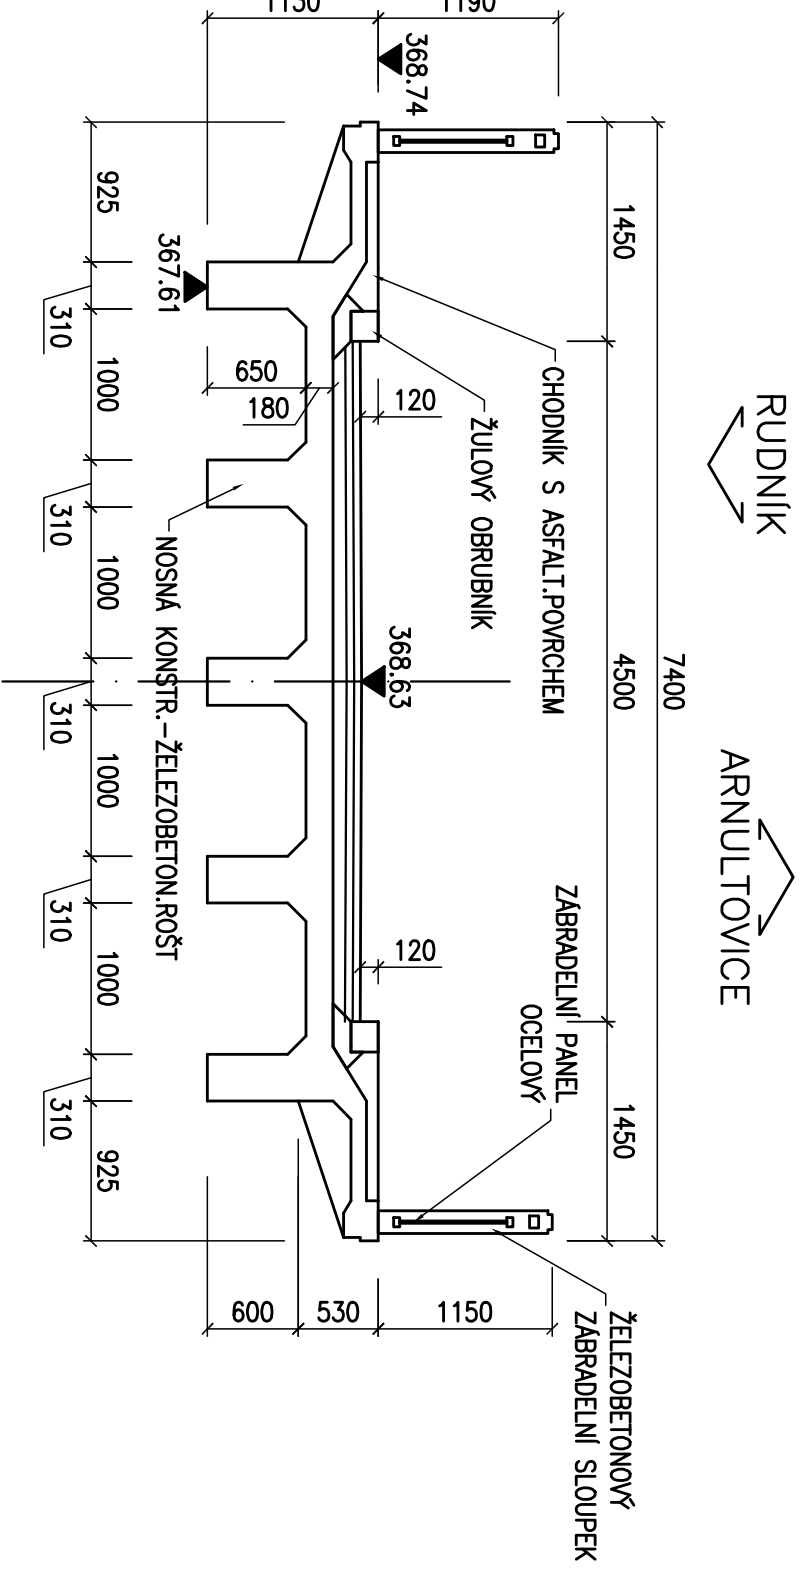
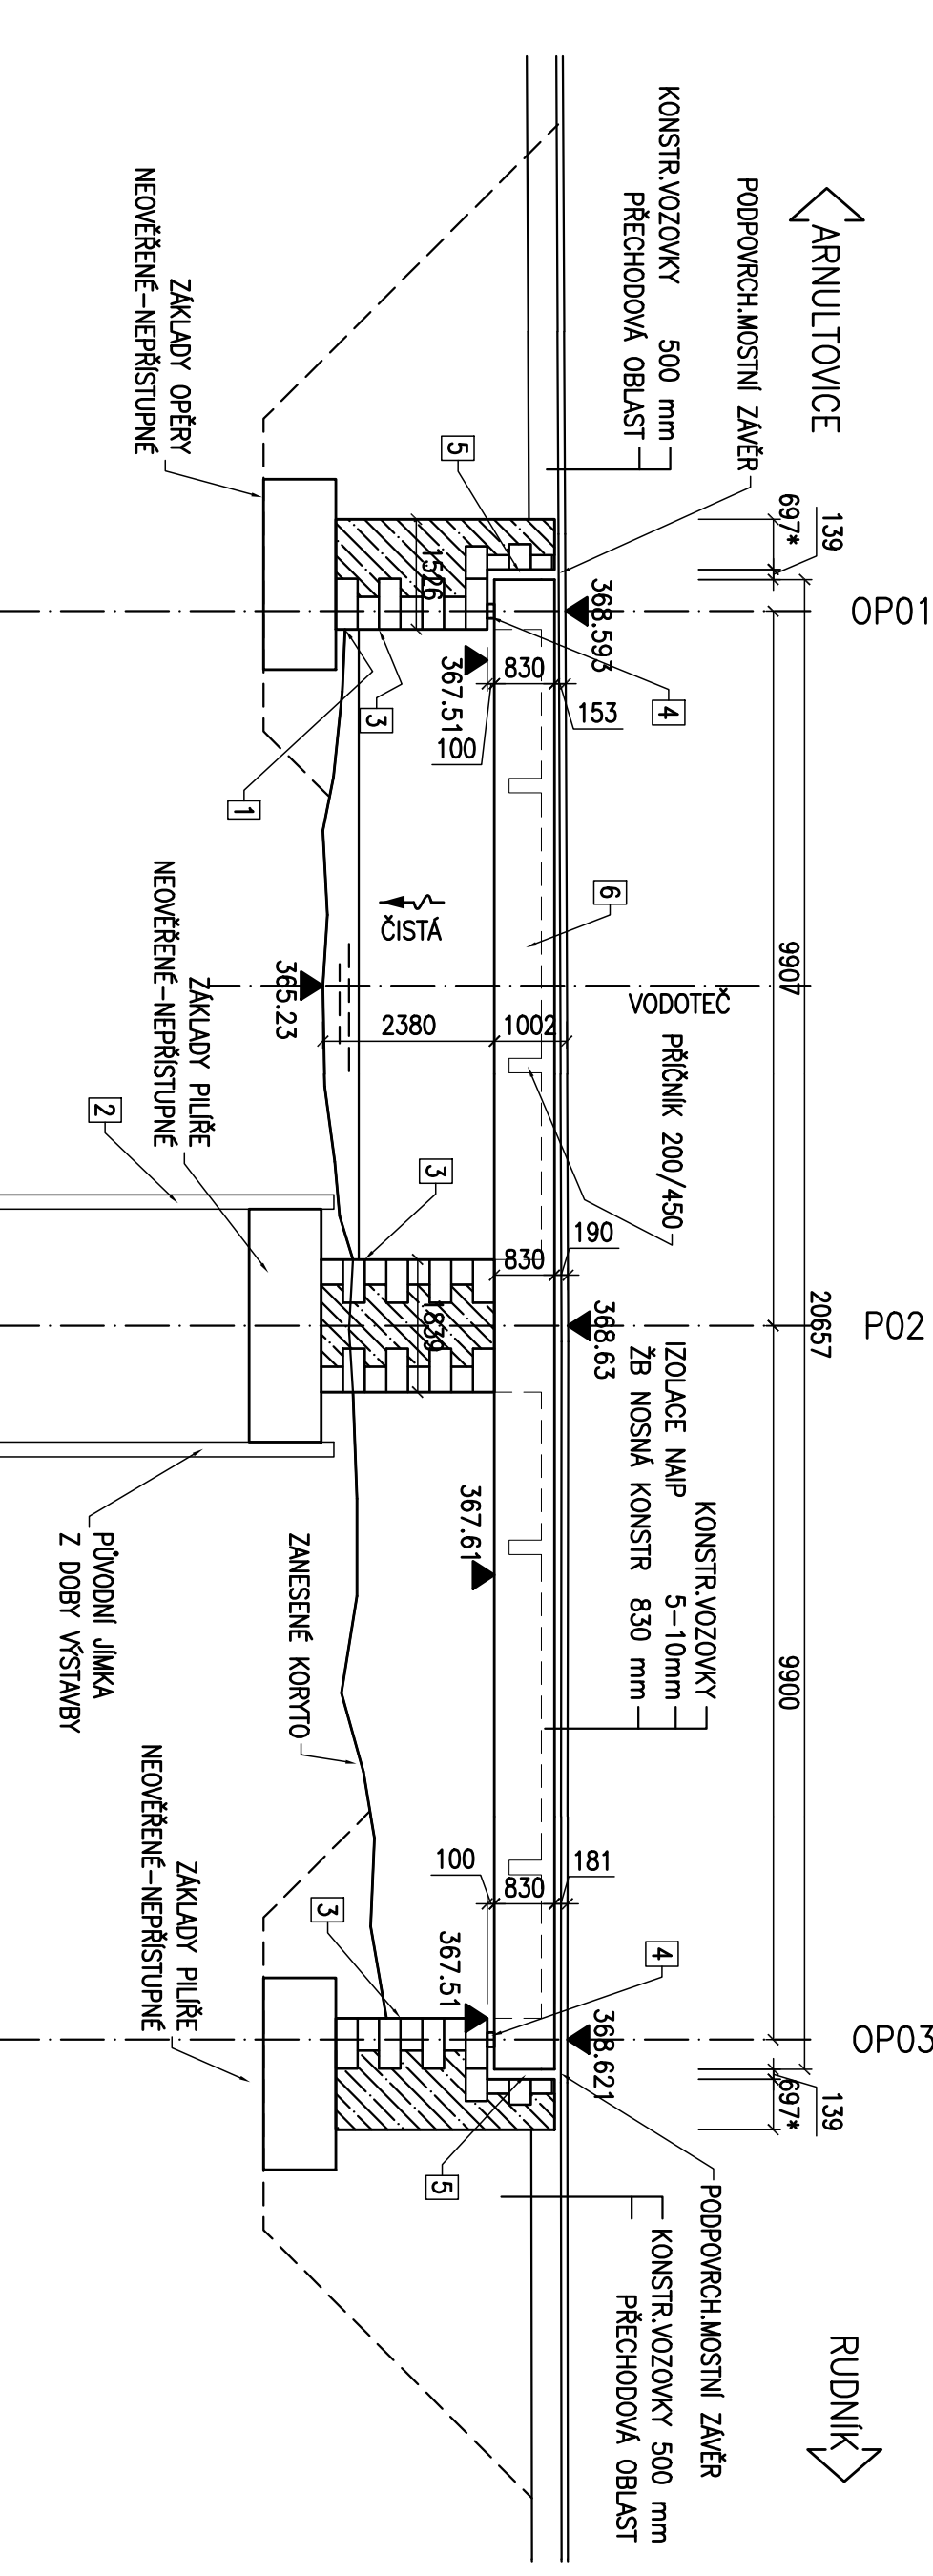
POŠKOZENÍ MOSTU

- 1. LOKÁLNÍ VYMLETÉ KAVERNY
- 2. JIMKA NA VÝTOKU PORUŠENÁ
- 3. VYMLETÉ SPÁROVÁNÍ ZONA
- 4. LOŽISKA, OLPRAH-VPLAVENÉ NEČISTOTY
- 5. NAPLAVENINÝ-ZANESENÁ DILATAČNÍ SPÁRA
- 6. NOSNÁ KONSTRUKCE – LOKÁLNÍ ODRŽENÍ KRYCHO BETONU OD SPLAVOVANÝCH PŘEDMĚTŮ, ODHALENÁ VÝŽÍUZ, UCHYCENÉ DŘEVO MEZI NOSNÍKY
