PRŮVODNÍ ZPRÁVA A SOUHRNNÁ TECHNICKÁ ZPRÁVA

DOKUMENTACE PRO OHLÁŠENÍ STAVBY A PROVÁDĚNÍ STAVBY

Název stavby : **II/325 – Rudník – oprava opěrné zdi a svahu – povodňové škody**
Komunikace : II/325
Místo stavby : Rudník
Kraj : Královéhradecký
Katastrální území : k.ú. Rudník 743429

Druh stavby : Oprava
Stupeň dokumentace: Dokumentace pro ohlášení stavby a provádění stavby
Účel stavby: Odstranění povodňových škod z června 2013

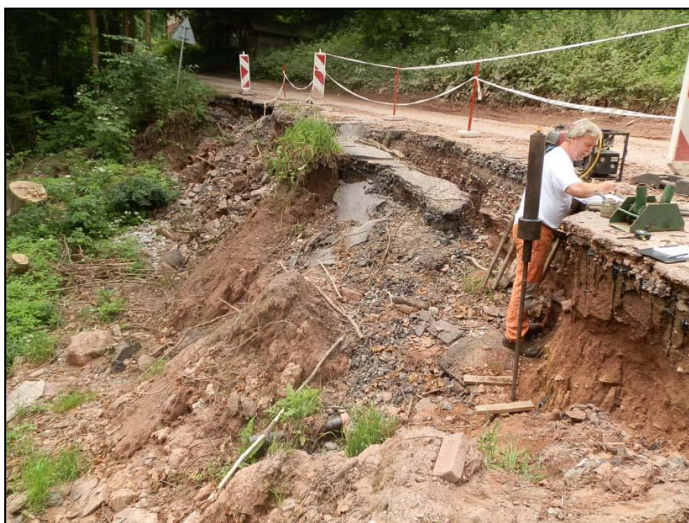
Charakter a příčina poruchy: sesuv vyvýšacího zálivu v délce cca 25 m a odtržení konstrukce okraje vozovky v šíři cca 80 cm. Příčinou poruchy je soustředěný povrchový odtok přes hranu vozovky, čímž došlo k nasycení a sesuvu zemin strmého neuhnutného násypu vyvýšacího zálivu. Následně byly vymlety konstrukční vrstvy a podloží vozovky a došlo k utržení okraje vozovky.

Jádrový maloprofilový vrt, kombinovaný se sondou dynamické penetrace, jsme umístili do centrální části poruchy do paty odkrytého „rostlého“ terénu - viz foto 1. Profil je dokumentován od úrovně povrchu vozovky včetně konstrukční vrstvy - foto 2.

Foto 1: jádrová a penetrační sonda
Foto 2: skladba konstrukce vozovky
