Stavebník : Královéhradecký kraj
Pivovarské náměstí 1245/2, Hradec Králové, 500 03
Stavba : Posouzení podzemních kcí objektu č.p. 139 přístupného z Tomkovy ulice
z hlediska působení zemní vlhkosti a pronikající dešťové vody a návrh
sanačních opatření
Místo : Hradec Králové, Velké náměstí č.p. 139-140 (část objektu č.p. 139)

TECHNICKÁ POMOC

Objednatel : Galerie moderního umění v Hradci Králové,
Velké náměstí 139-140, Hradec Králové, 500 03
Vypracoval : Ing. Bohuslav ŘIČAŘ,
Skalice, Skalička 49, 500 03

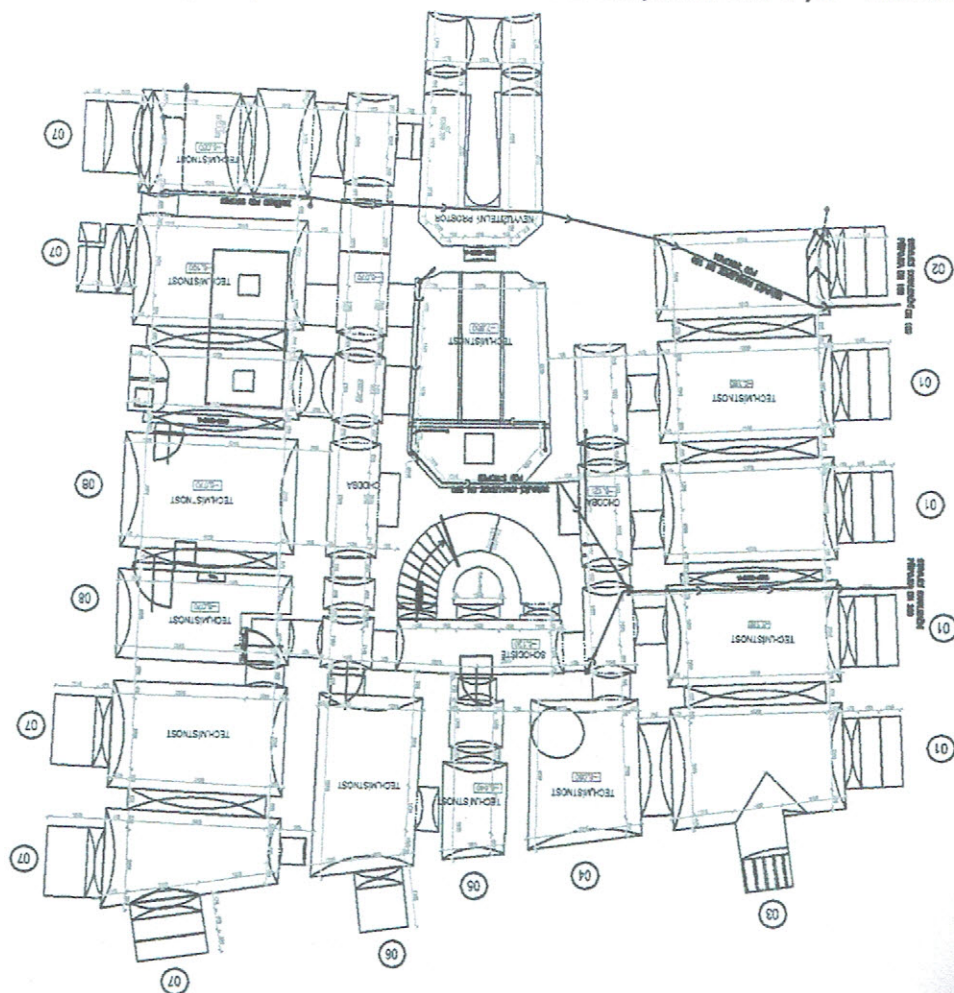
PŮDORYS 2. PODZEMNÍHO PODLAŽÍ UPRAVENÝ STAV Č.P. 139 Z ROKU 1987-1993

ŠACHTA - ZÁSAH VELKÉHO ROZSAHU S NEGATIVNÍM DŮSLEDKEM

TATO ŠACHTA BYLA V ÚROVNI STROPU MEZI 2.PP A 1.PP PŘEDĚLENA VESTAVĚNÝM STROPEM Z OCELI A CIHEL. NAVÍC V ÚROVNI CHODNIČKY BYLA ROVNĚŽ UZAVŘENA POMOCÍ OCELI A BETONOVÝCH DESEK. VE SKLADBĚ CHODNIČKY BYLA ŠACHTA NEODSTATEČNĚ ZAIZOLOVÁNA. PŘI PRŮZKUMU BYL ZJIŠTĚN VELMI ŠPATNÝ STAV PŮVOD. KCI ZDIVA I NOVÝCH KCI ZVLÁŠTĚ PAK OCELI, KDE SE DÁ JIŽ MLUVIT O HAVARIJNÍM STAVU.

DTTO JAKO "01", V 1.PP ŠACHTA S LÍCEM OBVODOVÉ STĚNY V INTERIÉRU ZAZDĚNA. PŘIROZENĚ VĚTRÁNÍ ZRUŠENO.

ŠACHTA - ZMĚNA FUNKCE, ZÁSAH VĚTŠÍHO ROZSAHU

ŠACHTA S PŮVODNÍ FUNKCÍ PROSVĚTLOVACÍ A VĚTRACÍ PŘES 2.PP A 1.PP BYLA UPRAVENA PRO ÚČELY SHOZU PALIVA. PŮVODNÍ PROSVĚTLOVACÍ ČÁST V CHODNIČKY POMOCÍ LUXFERU BYLA ZRUŠENA A VSTUP DO ŠACHTY BYL PROVEDEN POMOCÍ INSTALOVANÉHO POKLOPU V CHODNIČKY. PŘIROZENĚ VĚTRÁNÍ NENÍ AŽI FUNKČNÍ.

PŮVODNÍ DVOUPODLAŽNÍ ŠACHTA BYLA V 2.PP V OBY. STĚNĚ ZAZDĚNA, PROSVĚTLĚNÍ LUXFERY BYLO ZRUŠENO. VĚTRÁNÍ A PROSVĚTLĚNÍ 2.PP ZRUŠENO ZCELA, V 1.PP PROSVĚTLĚNÍ ZRUŠENO, MZI 1.A 2.PP PŘEDĚLENO STROPEM.

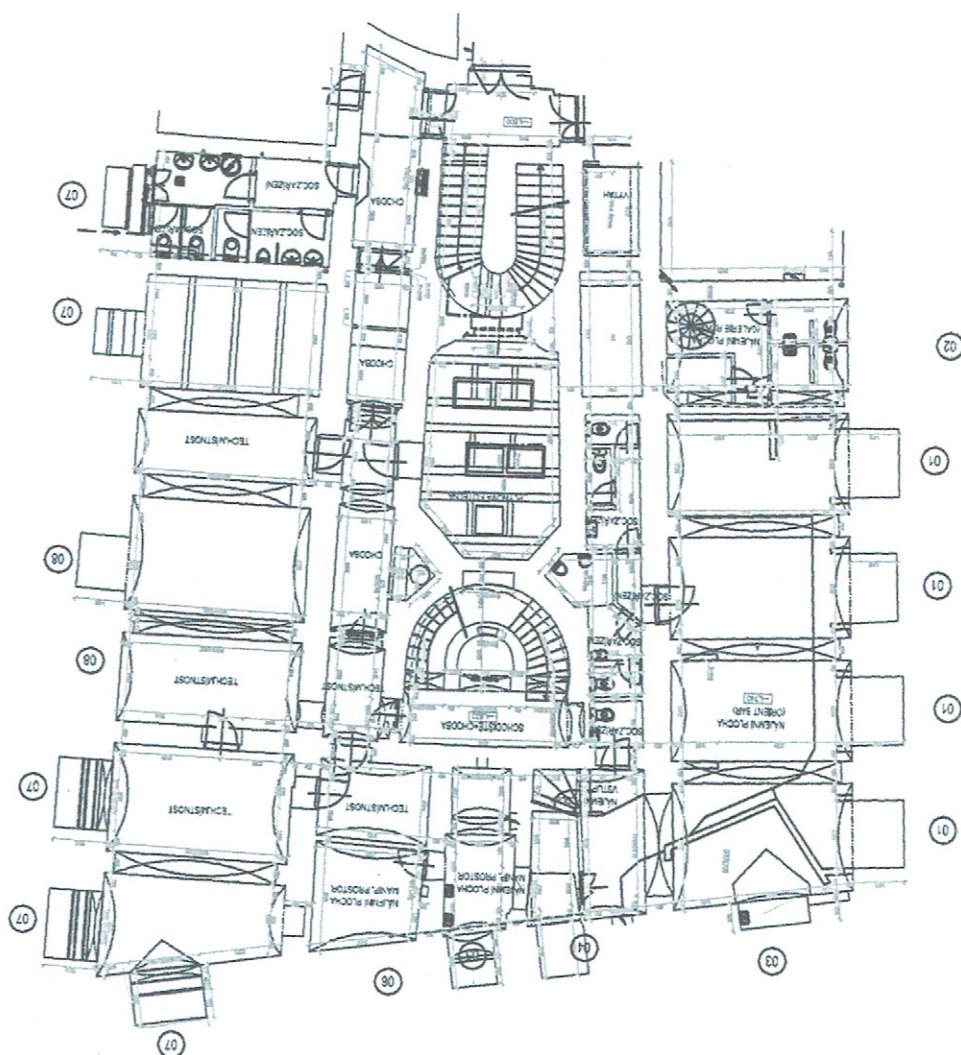
UPRAVENÝ STAV Č.P. 139 Z ROKU 1987-1993

SACHTA - ZMĚNA FUNKCE, ZÁSAD VELKÉHO ROZSAHU

ŠACHTA S PUVODNÍ FUNKCÍ SHOZU DO 2,2P A SAMOSTATNĚ PROSVĚTLUJÍCÍ A VĚTRACÍ ŠACHTY V 1,2P BYLA POZMĚNĚNA. SHOZ DO 2,2P BYL ZRUŠEN, ŠACHTA V OBVODOVÉ STĚNĚ ZADĚNA-ZRUŠEN VĚTRACÍ EFEKT. V CHODNÍKU ZRUŠENO PROSVĚTLENÍ LUXFERY A PRAVDĚPODOBNĚ OMEZENO I VĚTRÁNÍ 1,2P - NEZJISTĚNO.

SACHTA - ZÁSAD VELKÉHO ROZSAHU S NEGATIVNÍM DŮSLEDKEM

DTTO JAKO "01", V 1.PP ŠACHTA S LÍCEM OBVODOVÉ STĚNY V INTERIÉRU ZADĚNA- PŘIROZENÉ VĚTRÁNÍ ZRUŠENO.

SACHTA - ZÁSAD "POUZE" VE ZRUŠENÍ FUNKCE PROSVĚTLNÍ - LUXFERU

PORUŠENÍM "HLAVY" ŠACHTY S LUXFERY A NÁSLEDNÝMI ÚPRAVAMI V KONTEXTU S ŘEŠENÍM SKLADBY CHODNIKU DOCHÁZÍ KE ZVÝŠENÍ INTENZITÉ ZATĚKÁNÍ POVRCHOVÉ VODY A TÍM DOTOVÁNÍ ZVÝŠENÉ VLHKOSTI V ROZSAHU CELE ŠACHTY. PRO OBNOVU VĚTRACÍ FUNKCE JE TŘEBA REPAROVAT VĚTRACÍ OKENNÍ VÝPLNĚ A POTRUBNÍ SYSTÉMY.

SACHTA - ZÁSADNĚHO ROZSAHU S NEGATIVNÍM DŮSLEDKEM

VELMI ZASADNÍ UPRAVA ŠACHTY PŘI KTERÉ DOŠLO PRAKTICKY JEJIM ZADĚNÍM V OBVODOVÝCH STĚNÁCH SOUČASNĚ KE ZRUŠENÍ VŠECH JEJICH PŮVODNÍCH FUNKCÍ - PROSVĚTLOVACÍ A VĚTRACÍ.

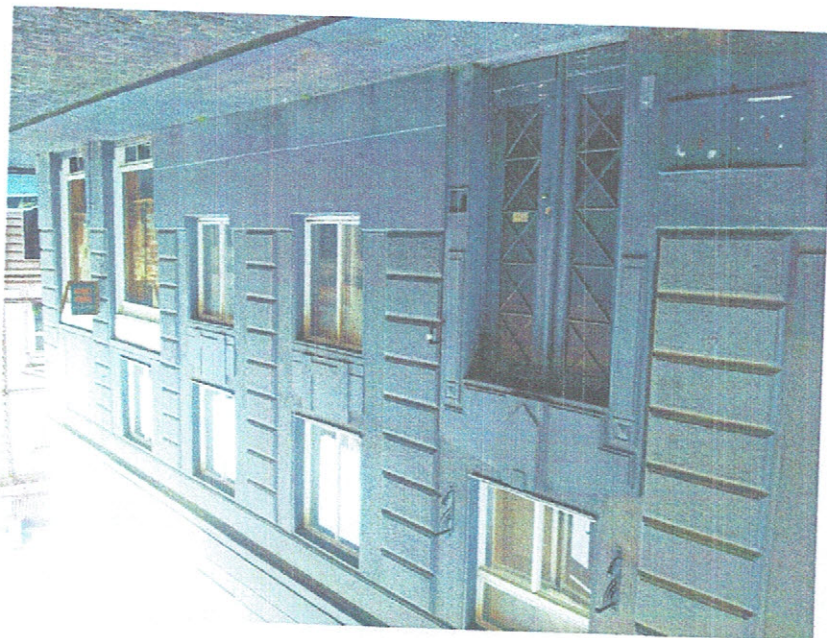
Zazdění fasádních otvorů a zrušení prosvětlení pomocí sklobetonu v chodníku.

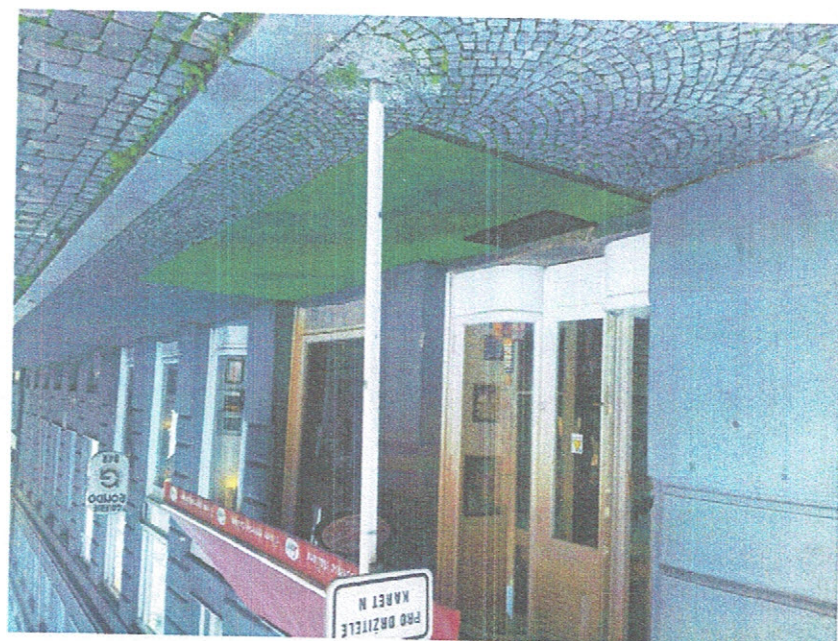
Zrušení prosvětlení pomocí sklobetonu v chodníku Klíperově ulici

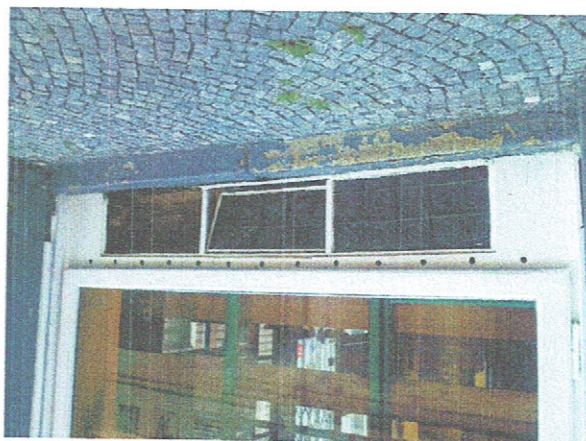
Fasádní otvor větracího okna anglického dvorku
(prosvětlení sklobetónovými tvárniciemi zrušeno)

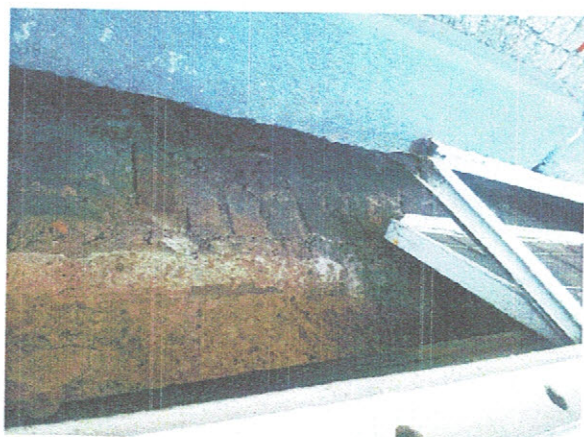
Detail zachovaného původního řešení větrání.
(prosvětlení sklobetónovými tvárniciemi zrušeno)

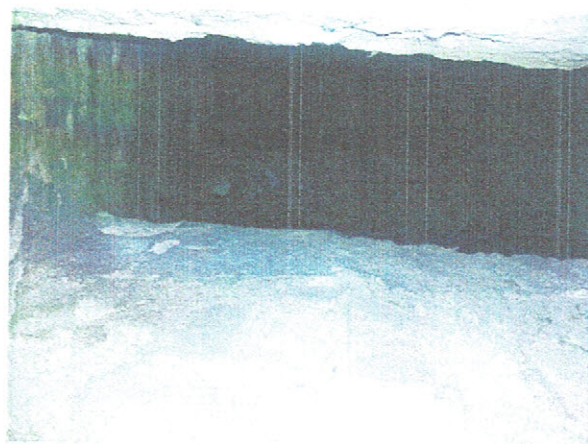
Detailní pohled do šachty anglického dvorku shora
(prosvětlení sklobetónovými tvárniciemi zrušeno)

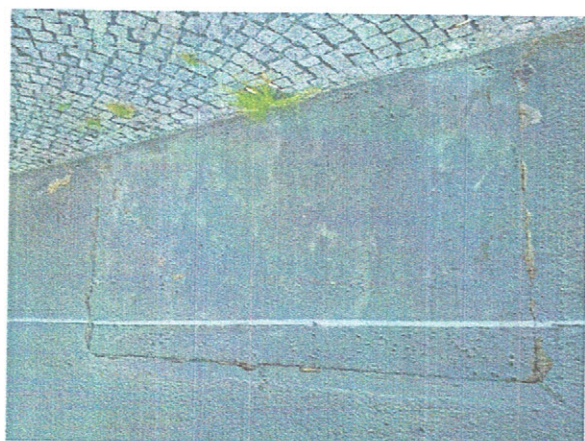
Pohled na záděň fasád. otvoru angl. dvorku.
(prosvětlení sklobetónovými tvárniciemi zrušeno)

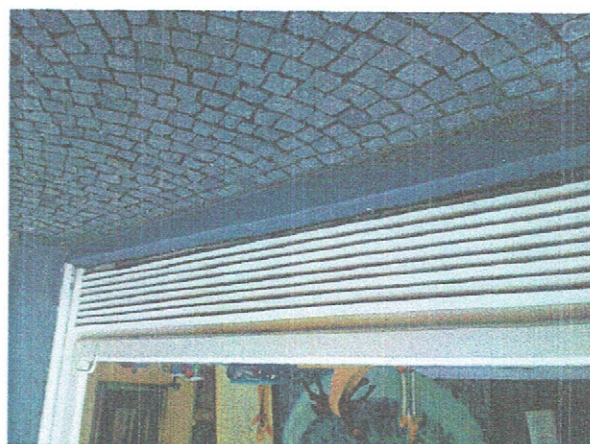
Řešení větrání anglického dvorku atyp. žaluziemi
(prosvětlení sklobetonovými tvárniciemi zrušeno)

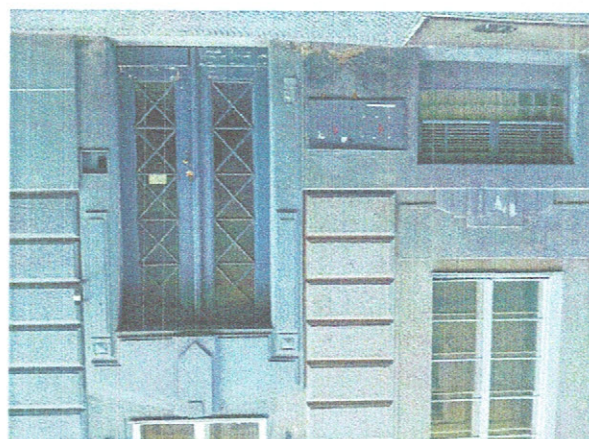
Původní systém kombinovaného větrání a osvětlení
(prosvětlení v chodníku zrušeno)

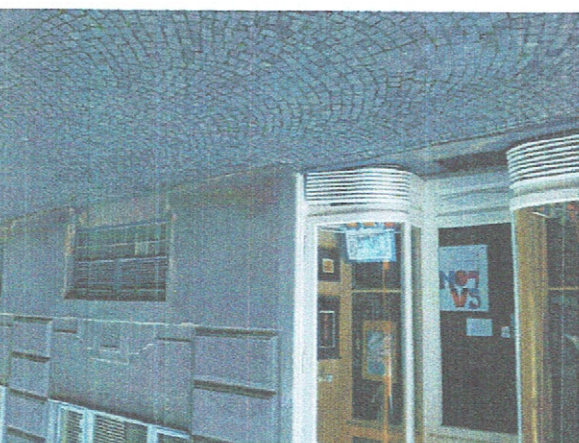
Obdobá větrání angl. dvorku atyp. žaluziemi
(prosvětlení sklobetonovými tvárniciemi zrušeno)

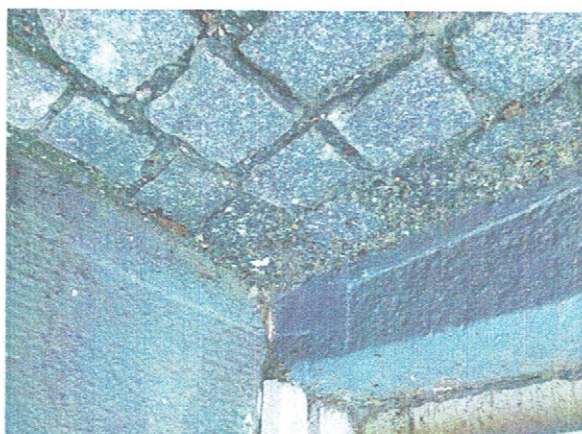
Detail s provedením izolace proti povrchové vodě
(strop šachty uzavřen a nekvalitně zaizolován)

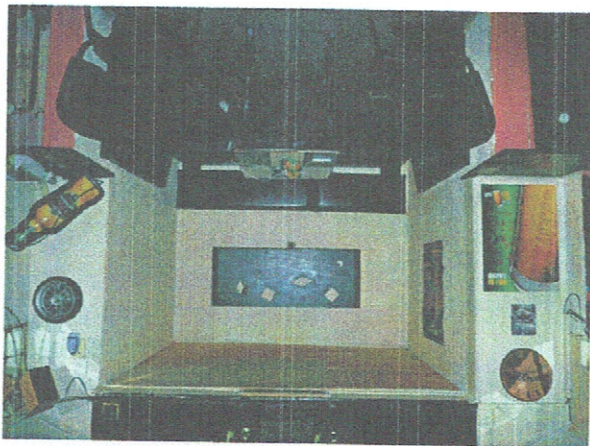
„Zvěšeni“ místnosti Orientbaru o plochu angl. dvorku.
- v úrovni podlahy a stropu uzavřeno stavební kci
- Je tak znemožněno větrání v úrovni 2.PP

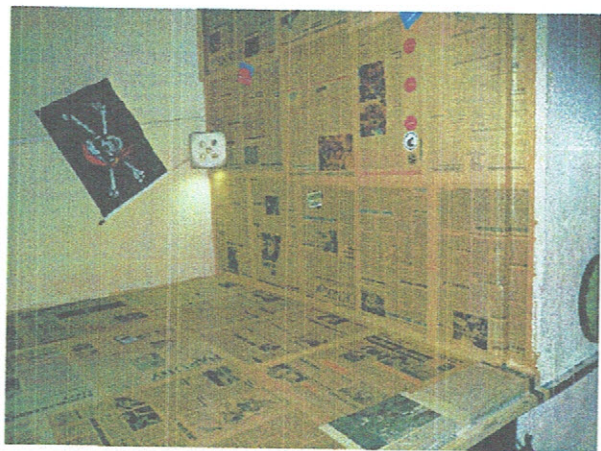
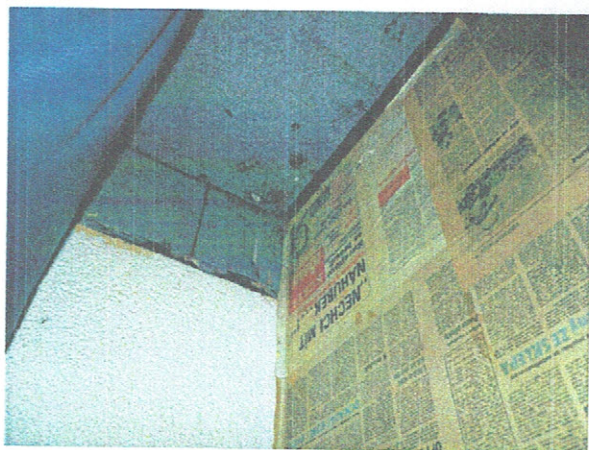
Předsazený obklad stěny anglického dvorku.
(za obkladem protéká kondenzační a povrch.voda)

Ze stěny za předsazeným dřevěným obkladem tak dochází k průniku vody na podlahu – plísň!!!

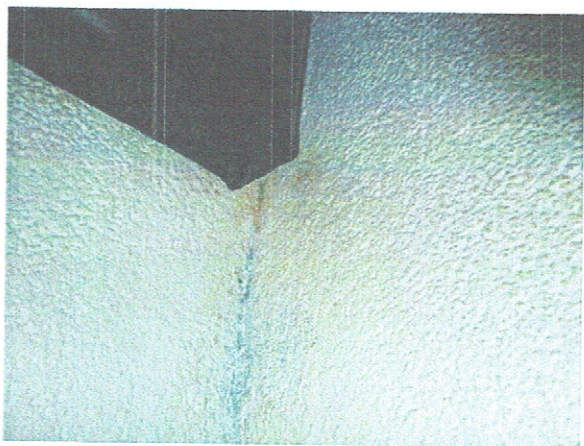
Sanační omítky byly uzavřeny neprodyšnou omítkou, které pouze do určité doby maskovala akumulovanou vlhkost a vodu ve hmotě stěny

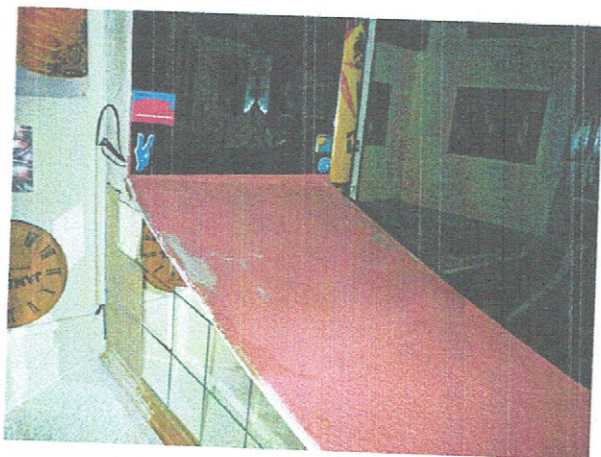
Povrchové úpravy na sanační omítce, které brání správné funkci omítky, t.j. odvádění přebytečné vlhkosti z konstrukce do prostoru interiéru a dále mimo objekt

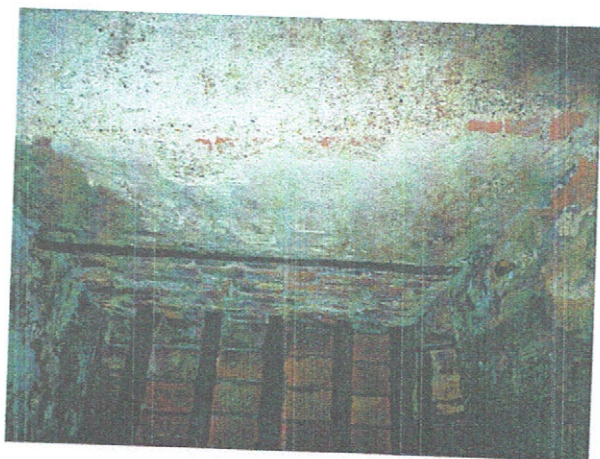
Při vizuálním průzkumu byl navíc zjištěn i havarijní stav mezistropů v šachtách (mezi 1.PP a 2.PP), kde bylo jako nosného prvku využito ocelových válcovaných nosníků, do kterých byly vloženy plně cihly. Z uvedené kce i v době dlouhodobého sucha neustále odkapává voda (zda povrchová nebo kondenzační ... nebylo zjištěno). Skutečnost však je, že ocelové nosníky jsou již dávno za hranou únosnosti – jsou prakticky rozpadlé a uvedený strop tak drží jen minimálním efektem skryté klenby.

Zde je zobrazena konstrukce doplněného stropu mezi 2. PP a 1. PP tvoření cihlami uloženými do ocelových válcovaných nosníků.
Ze snímku je patrné, že kce je nepřetržitě vystavena vlhku a vodě, a je za hranou únosnosti.

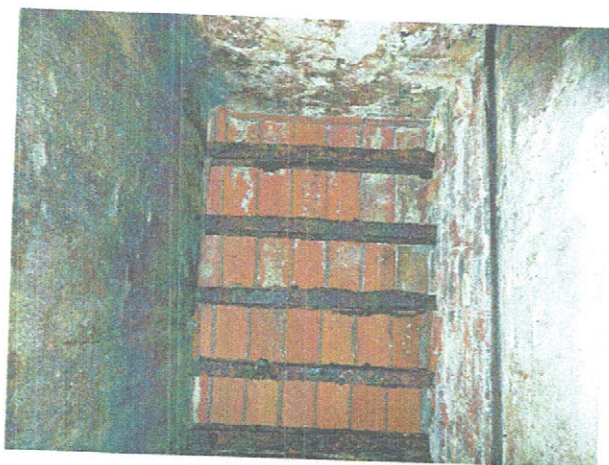
Plyšové mapy dokladují nesprávný systém odvádění vlhkého vzduchu ven z budovy a pravděpodobně již nefunkční sanační omítku a pokud vůbec sanační byla, dále také nedostatečné ohřívání prostor interiéru

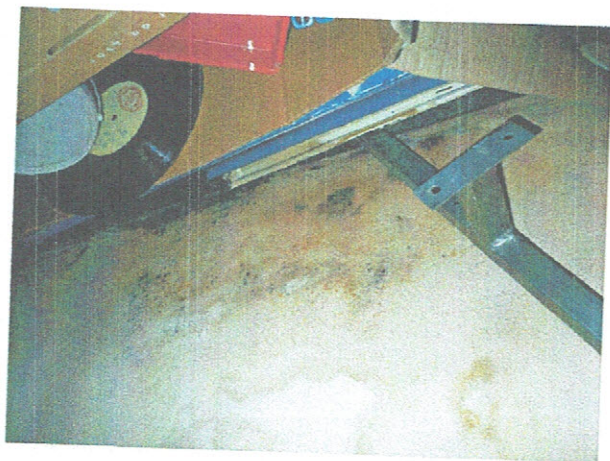
Bylo by velmi vhodné provedením destruktivního průzkumu ověřit uvedená fakta a vyvodit závěry !!!
Z vizuálního průzkumu lze konstatovat, že uvedená kce neplní svoji nosnou funkci, neboť ocelové nosníky vykazují úplnou degradaci materiálu – ocel má charakter listové struktury a vykazuje příznaky havarijního stavu.

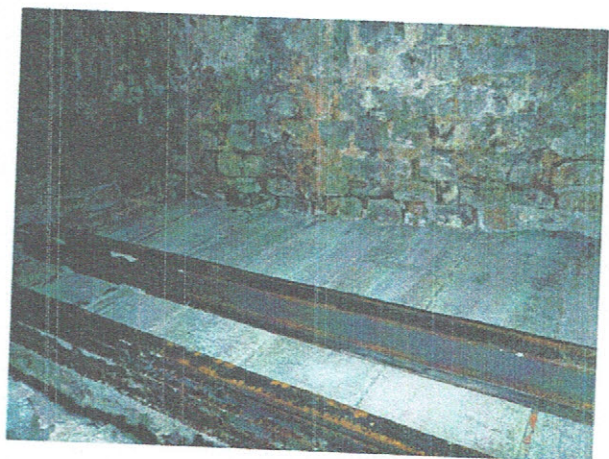
Konstrukce provedeného zastropení šachty v úrovni chodníku, nedostatečné řešení lemu světlíku, v některých částech nedostatečně zateplování světlíku proti průniku povrchové vody

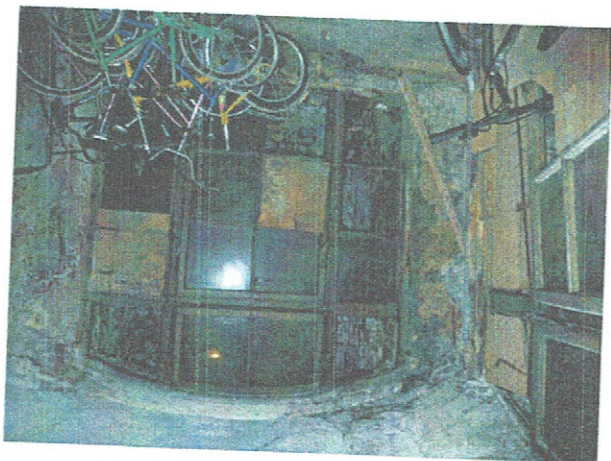
Původní řešení výplně světlíku v úrovni 1.PP, v okolí ostění okna silné příznaky extrémního množství vody a zemní vlhkosti vlivem nesprávné funkce větrání.

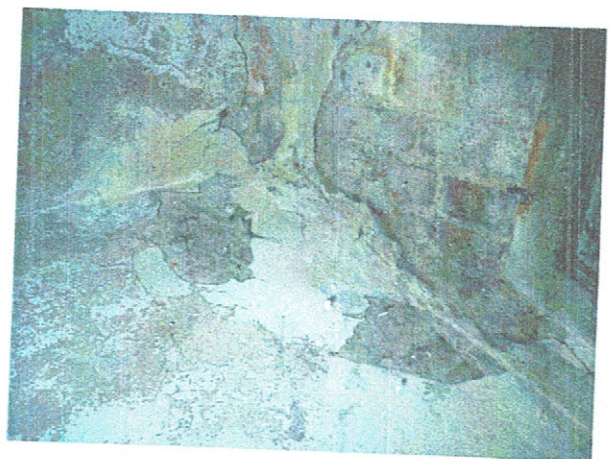
Vlhkost naakumulovaná ve stěnách proniká i do okolních konstrukcí stropů – kleneb, odkud za současných okolností a podmínek nemůže rychle odcházet.

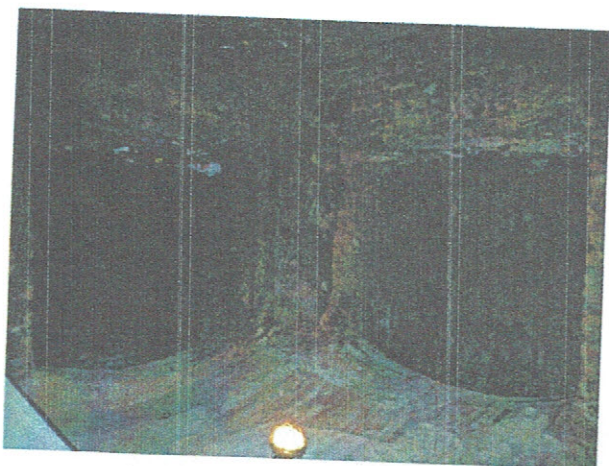
Stěny anglických dvorků jsou v úrovni 2.PP silně podmačeny vodou a vlhkostí. Vzhledem k intenzitě vlhkosti lze příčinu hledat i v intenzivním zatékání, než jen v zemní vlhkosti.
