**Posouzení budovy Nemocnice Rychnov nad Kněžnou**  
**Jiráskova 506, 516 01 Rychnov nad Kněžnou**  
**z hlediska výskytu zvláště chráněných druhů živočichů**  
**Nemocnice Rychnov nad Kněžnou –**  
**Pavilon DIGP - Snížení energetické náročnosti**  
**Kraj Královéhradecký, Město Rychnov nad Kněžnou,**  
**k.ú. Rychnov nad Kněžnou**

**PRŮZKUM ZVLÁŠTĚ CHRÁNĚNÝCH DRUHŮ ŽIVOČICHŮ**

**Jihlava, červenec 2017**

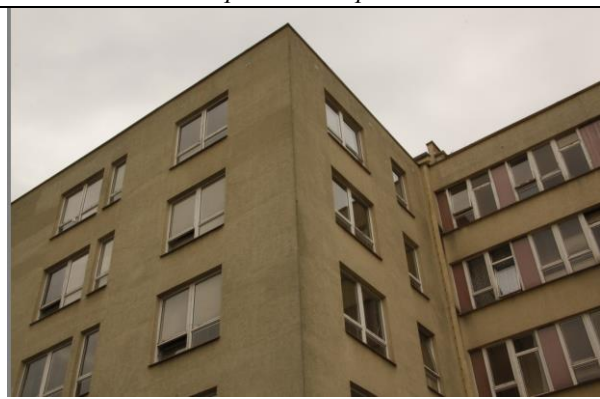
*Průhled ke střeše, větrací otvory jsou zakrytovány*

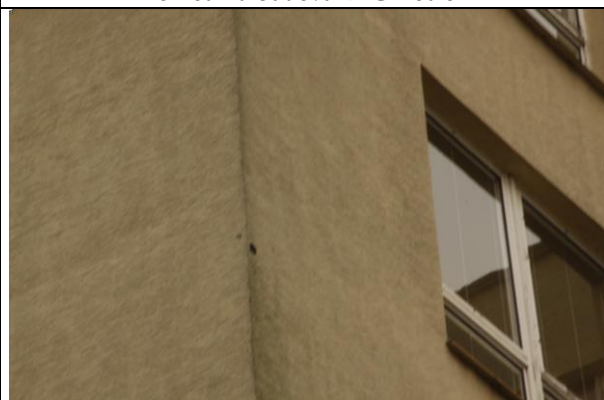
*Poškození zateplené fasády šplhavci*

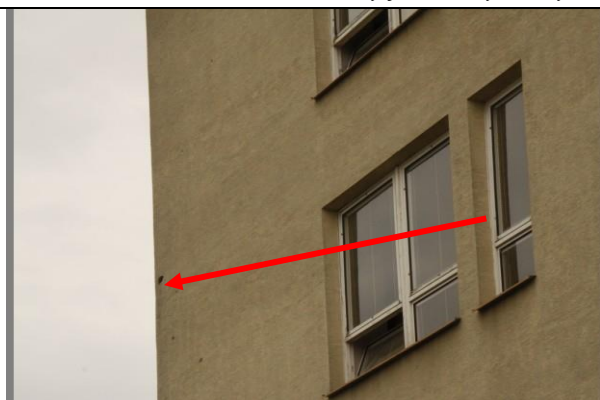
*Poškození zateplené fasády šplhavci*

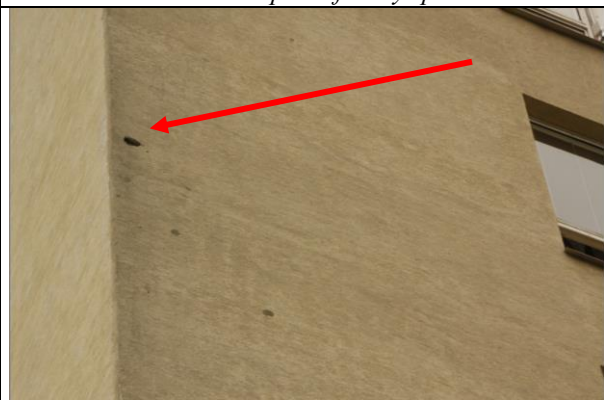
Vzhledem k výšce budovy (7 podlaží) tato jako jediná<sup>1</sup> z aktuálně řešených objektů v areálu nemocnice vyhovuje nárokům rorýsů jako potenciální hnízdiště. Pozorováním dne 14.7. t.r. byly zjištěny minimálně dva páry rorýsů s afinitou k této budově. Na plášti budovy byly zjištěny na několika místech podstřešní větrací otvory, z nichž u několika byly vypadlé krytky a vznikly tak hnízdní příležitosti. Ve dvou rozích budovy byly v zateplené fasádě vyklovány otvory datlovitými ptáky, přičemž některé z těchto otvorů byly použity k hnízdění špačkem obecným a minimálně jeden otvor nese známky hnízdění rorýsů. Budova nedisponuje podkrovními prostory s ohledem na ploché zastřešení objektu, vzhledem ke konstrukčnímu řešení střech nejsou k dispozici půdní prostory, které by mohly být využívány k hnízdění.

*Poškození zateplené fasády šplhavci,  
stopy po hnízdění rorýse (šipka)*

Vzhledem ke skutečnosti, že při rekonstrukci budovy a zateplení fasády nebude možné zachovat stávající hnízdiště rorýsů, doporučujeme na vhodných místech cca 50 cm pod hranou střechy umístit do fasády komerčně vyráběné, prefabrikované budky pro rorýsy v počtu 4-6 čtyřkomorových budek. Budky je vhodné umístit ve dvojicích s rozestupem 1-2 m na zdi bez oken orientované na sever, východ nebo západ (ne jih). Při obsazení budek rorýsy není třeba obávat se znečištění fasády trusem, je však vhodnější budky umístit na zdi bez oken nebo mimo jejich bezprostřední blízkost. Konkrétní umístění budek je vhodné konzultovat se členem ČSO, který se této problematice věnuje.

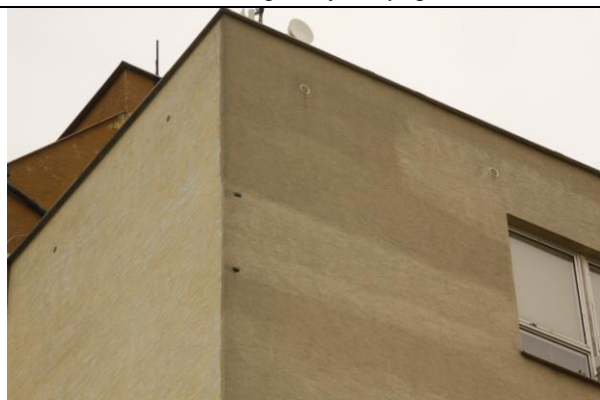
*Poškození zateplené fasády šplhavci*
