IMOS BRNO, a.s.
DIVIZE SILNIČNÍ VÝVOJ
OLOMOUCKÁ 174
627 00 BRNO

Na základě výše uvedené objednávky provedl zhotovitel diagnostický průzkum vozovek na vybraných úsecích silnic III/28430, III/28431 a III/28432 spočívající ve vizuální prohlídce s grafickým záznamem a fotodokumentací poruch, měření průhybů a posouzení únosnosti vozovky, jádrových vývrtech, vrtaných sondách, rozborech asfaltové směsi, rozboru směsného vzorku, rozborech podložní zeminy a pasportu

Název: Holovousy
Okres: Jičín
Kraj: Královéhradecký

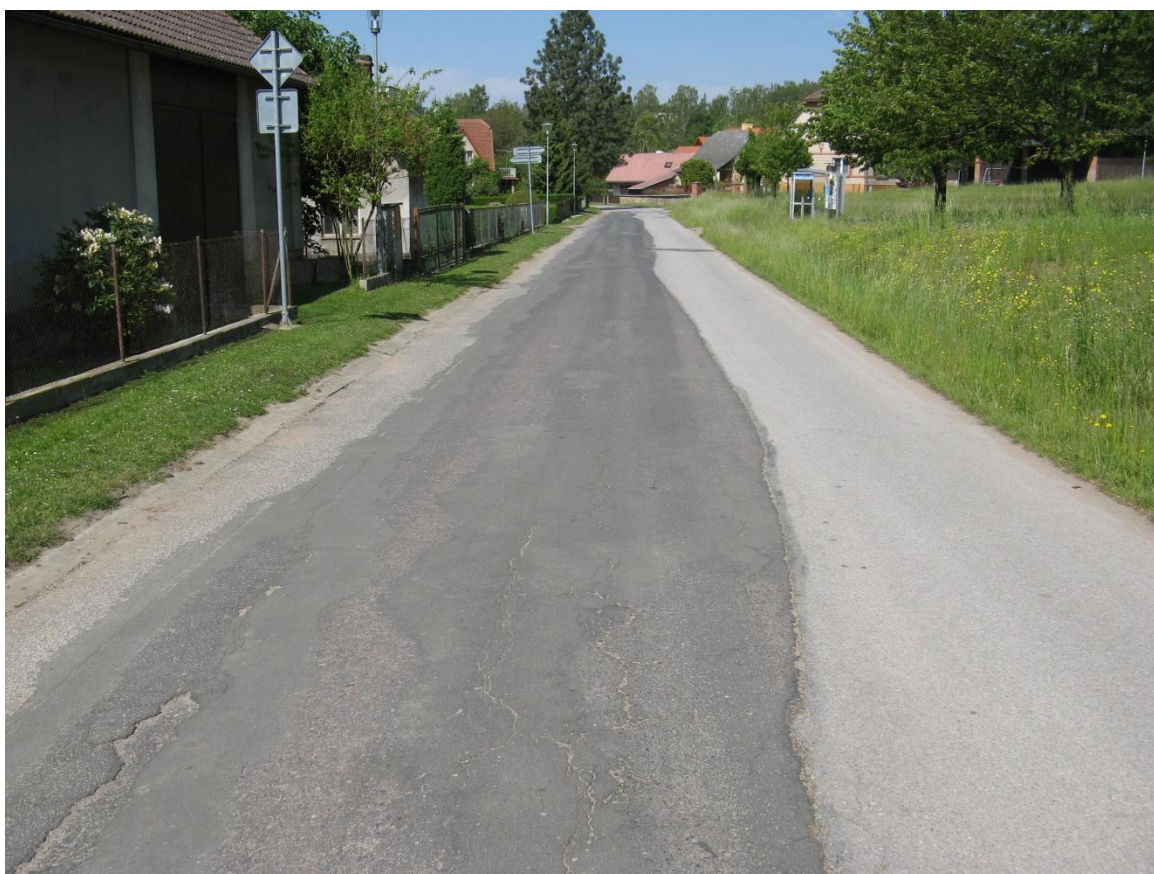
F04, km 3,960+
Vpravo je opravený povrch po pokládce kanalizace, vlevo původní povrch se síťovými
trhlinami, výsypkami podél okraje vozovky.

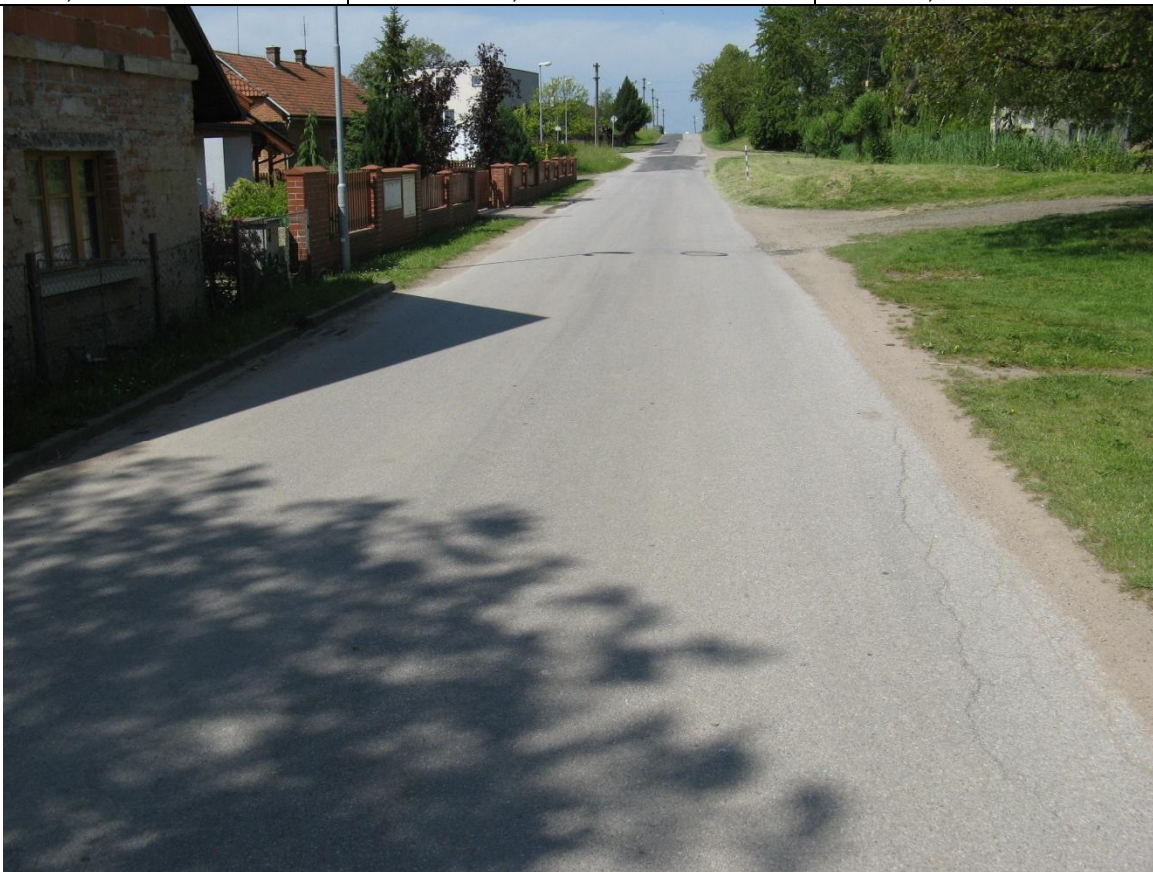
F10, km 4,110+
Celoplošně opravený povrch po pokládce kanalizace.

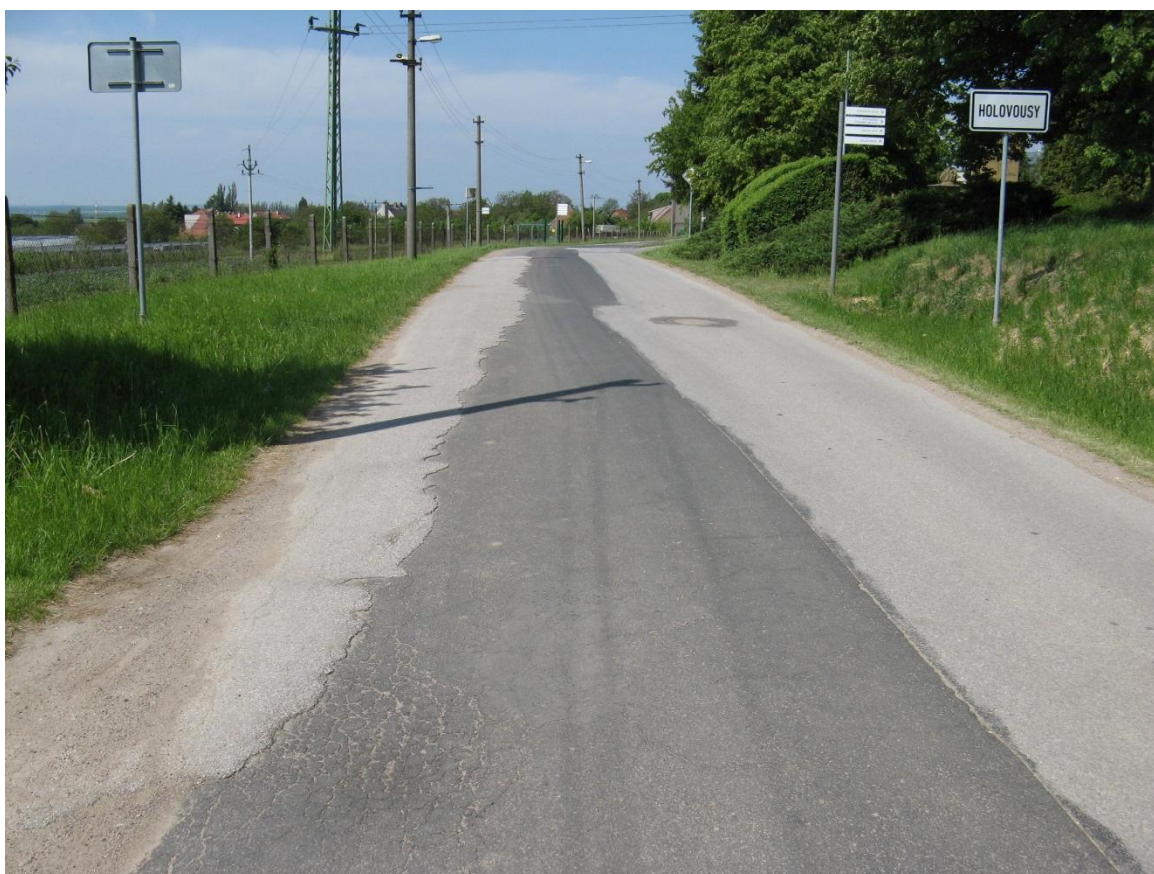
F18, km 4,310+
Vpravo je opravený povrch po pokládce kanalizace, vlevo původní povrch se sítovými trhlinami, výsprávkami podél okraje vozovky.

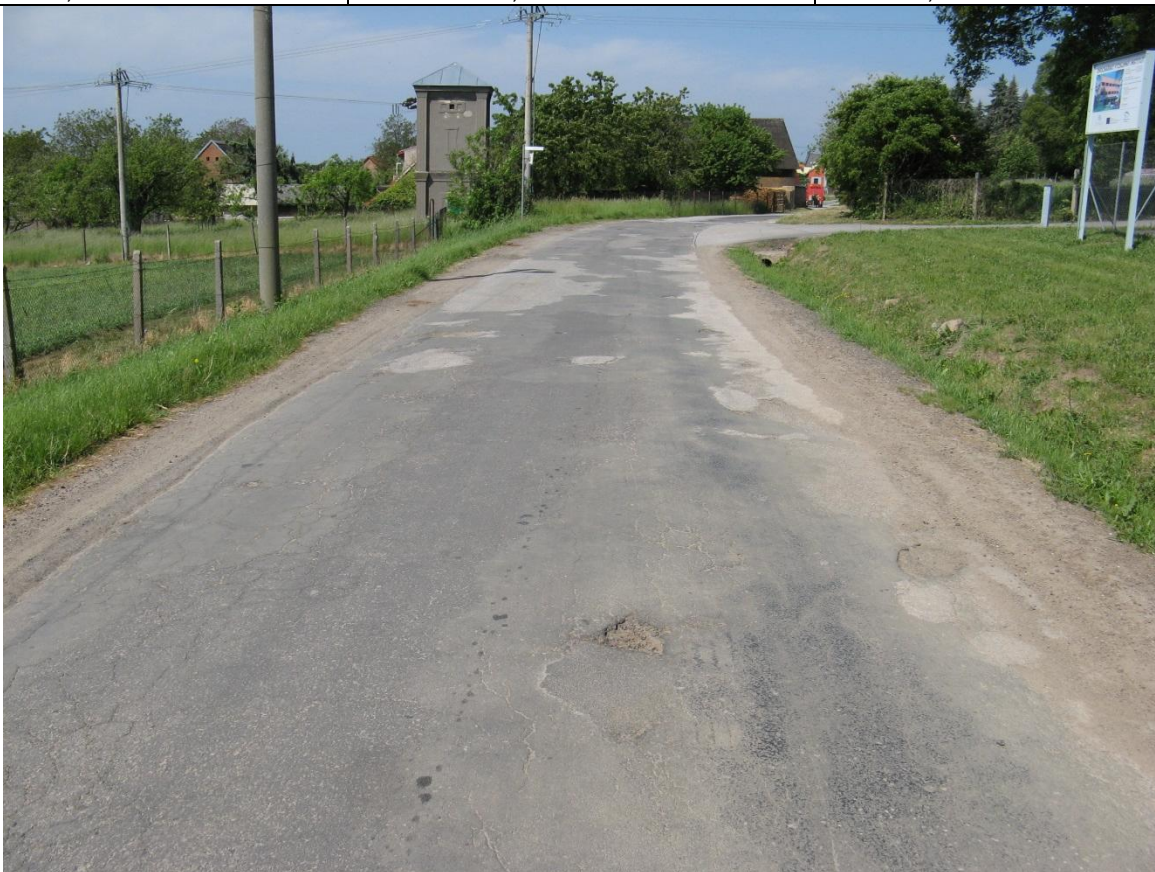
F24, km 4,460+

Původní povrch s výtluky, vysprávkami a nepravidelnými hrboly.

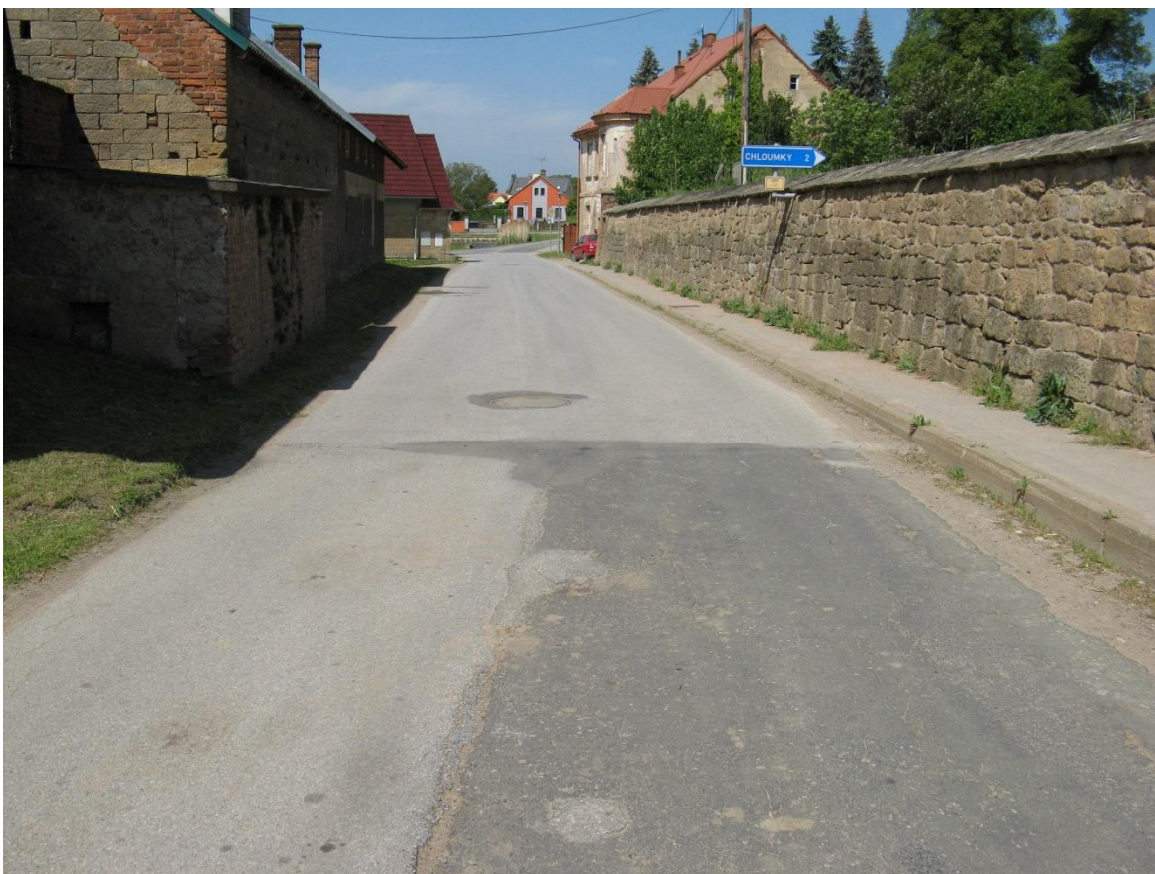
F28, km 4,560+

Prostřídání původního povrchu a novějšího po pokládce kanalizace.

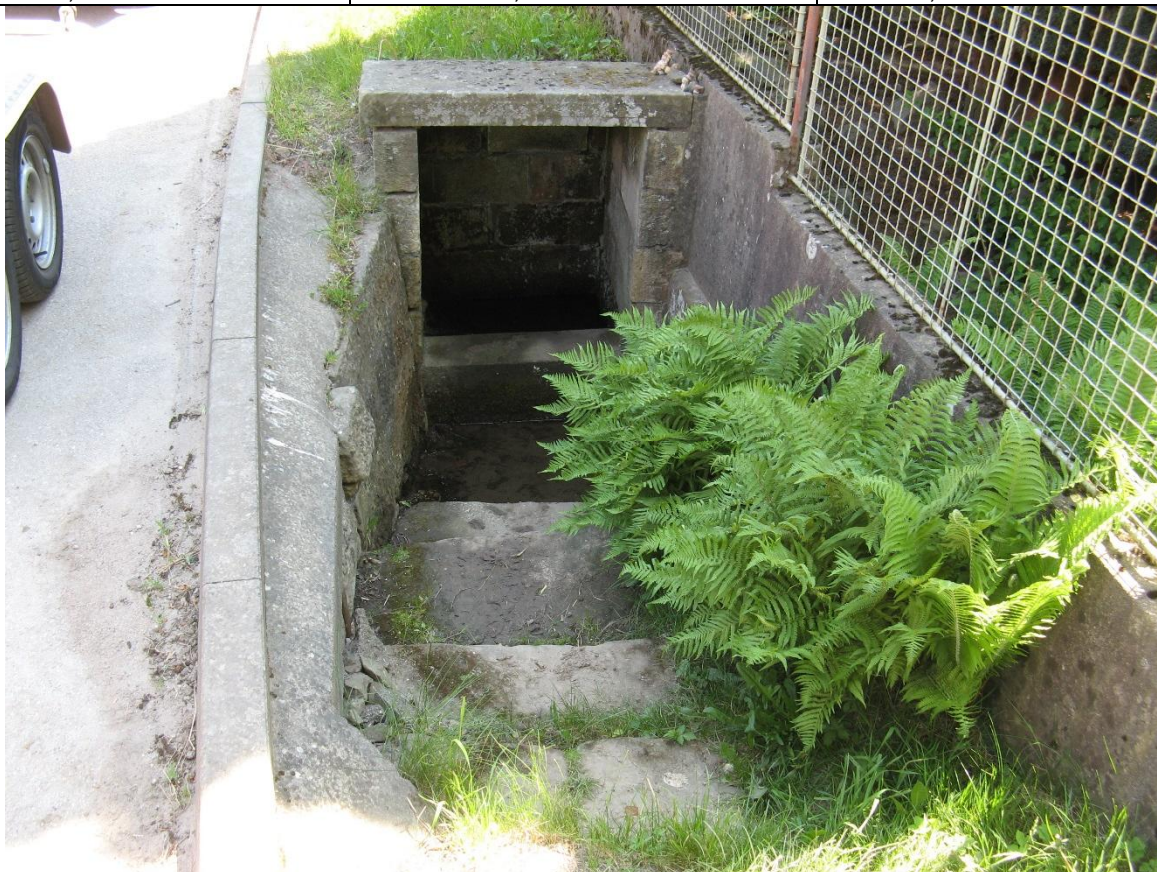
Poř.č.	Staničení [km]	Popis, stav	Foto
	III/28430		
1	4,095	Studánka s poškozeným obezděním.	N1, N2, N3, N4
	III/28431		
1	0,006	Betonové čelo trubního propustku pouze částečně viditelné, propustek zanesený a nefunkční.	D1, D2, D3

N01, km 4,095 L
Pramen / studánka.

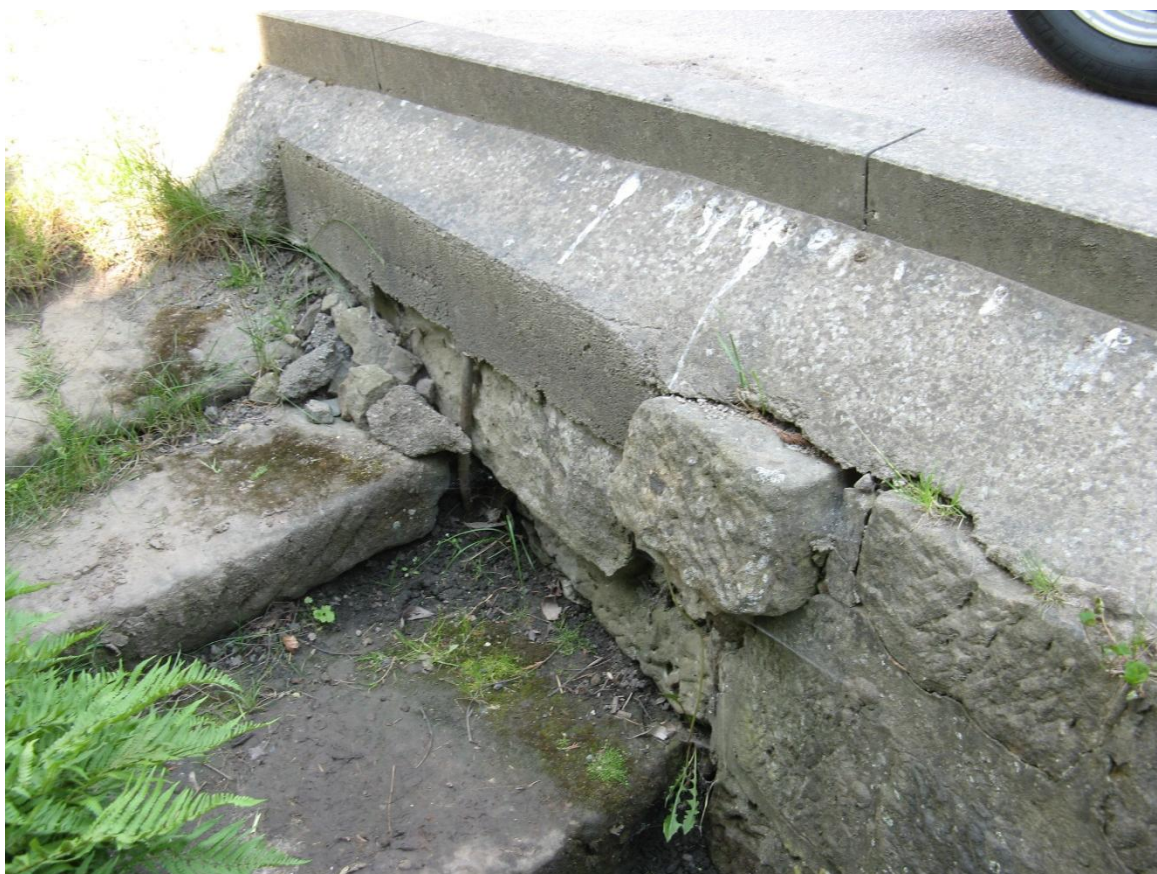
N04, km 4,095 L
Pramen / studánka.

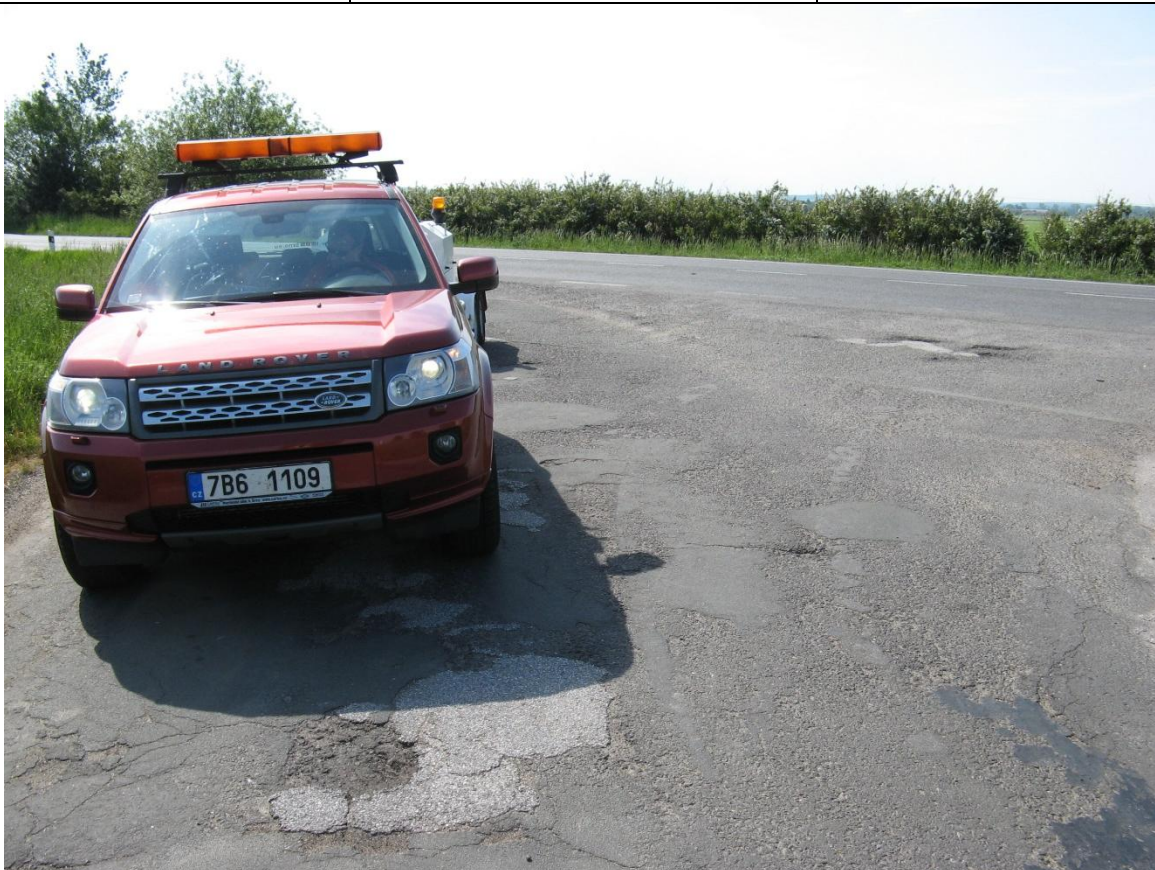
F01, km 0,010-
Na začátku úseku. Hloubková koroze, vysprávkky.

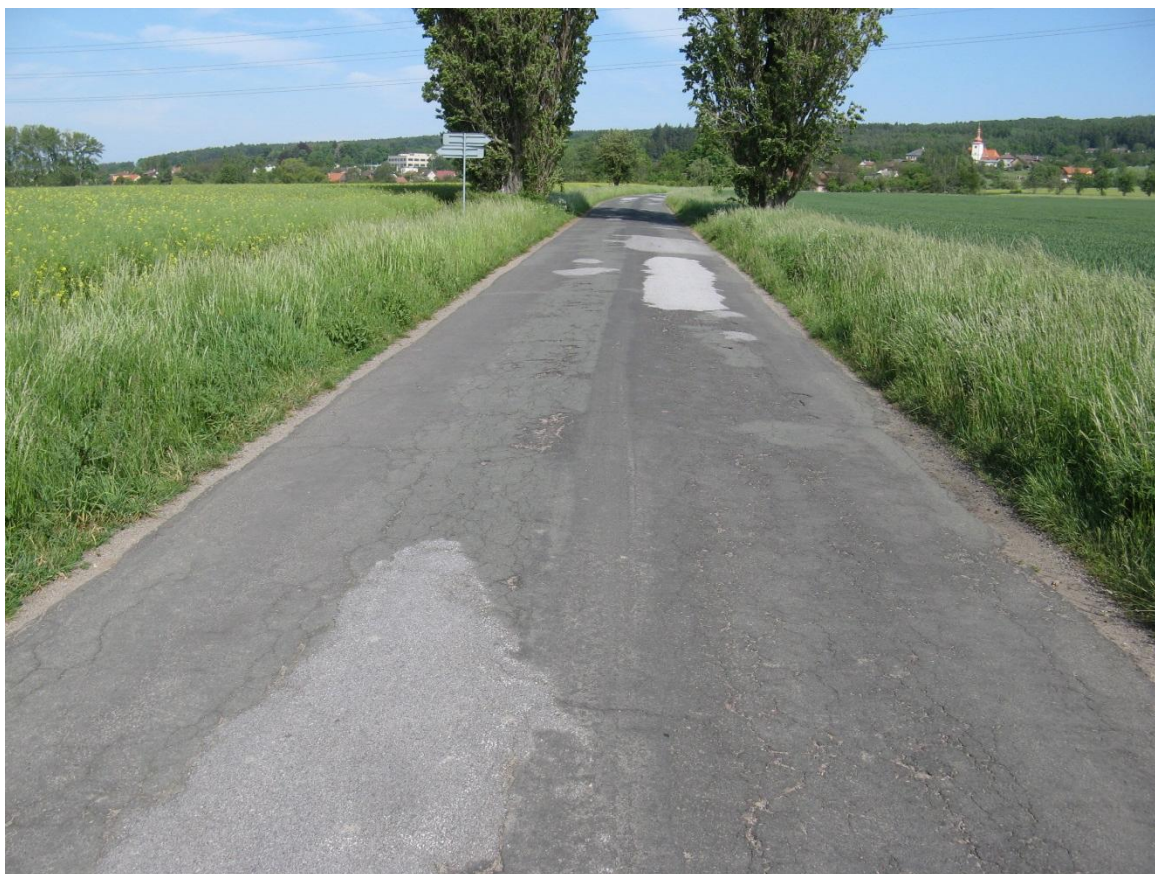
F05, km 0,060+
Hloubková koroze, síťové trhliny, vysprávkky, plošné deformace.

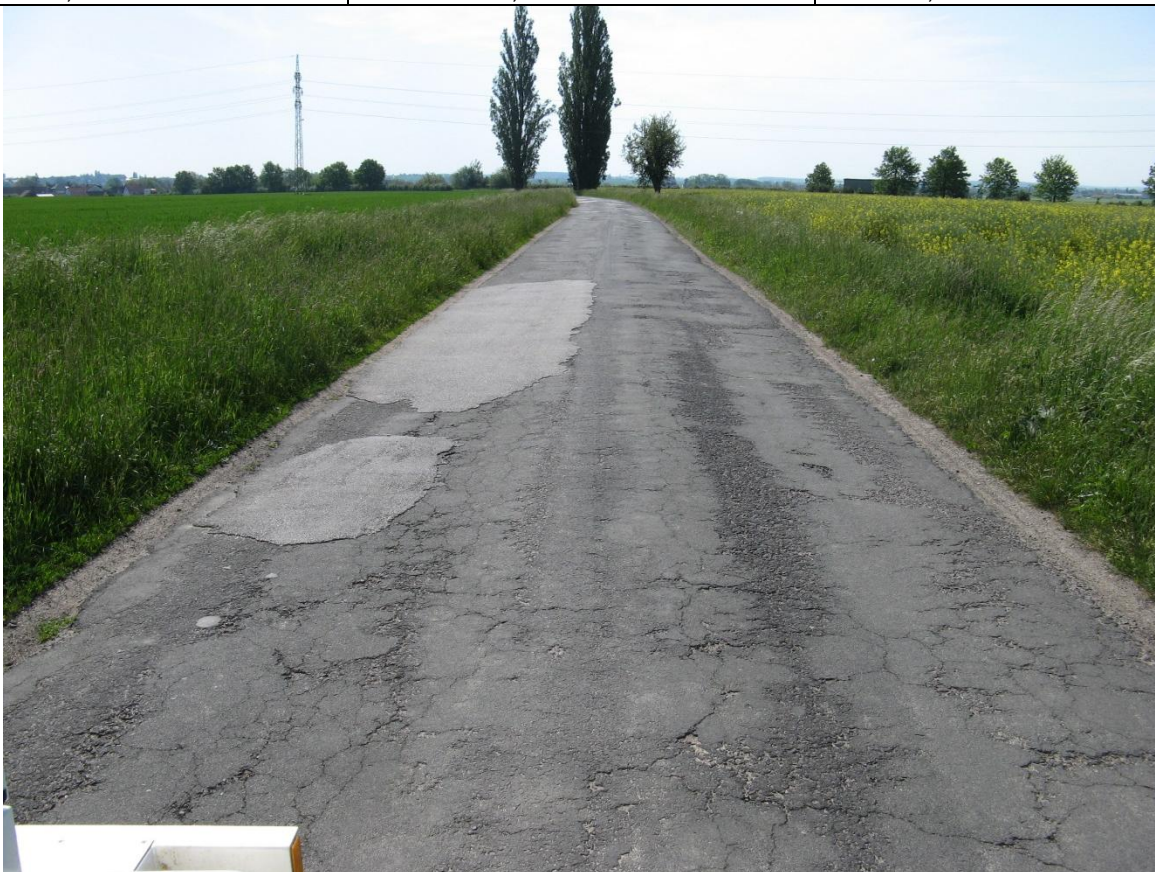
F14, km 0,300-

Hlubková koroze, síťové trhliny, místa s výraznějšími deformacemi jsou vyplněná vysprávkami.

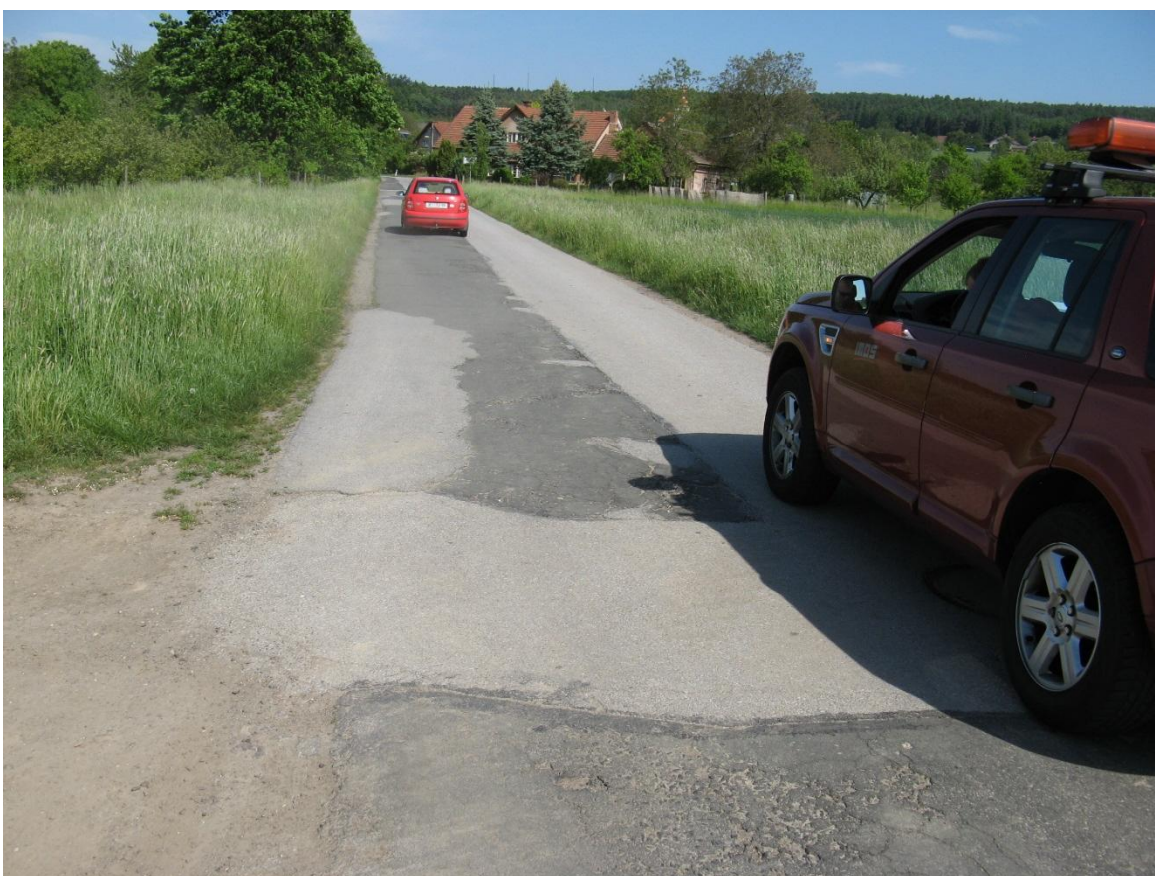
F17, km 0,360+

Vlevo původní povrch s hloubkovou korozí, síťovými trhlinami a vysprávkami, vpravo opravený povrch po pokládce kanalizace.

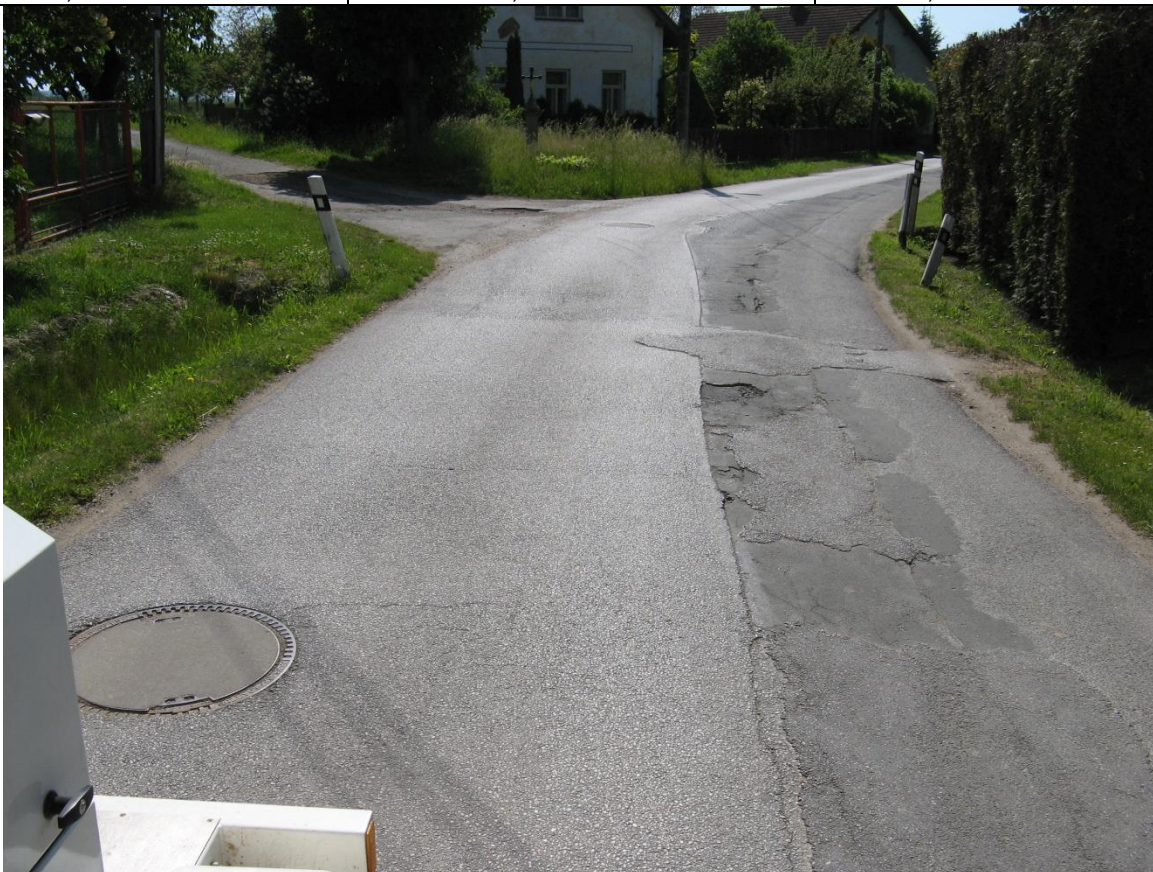
F25, km 0,550-
Původní povrch s vysprávkami a opravený povrch po pokládce kanalizace.

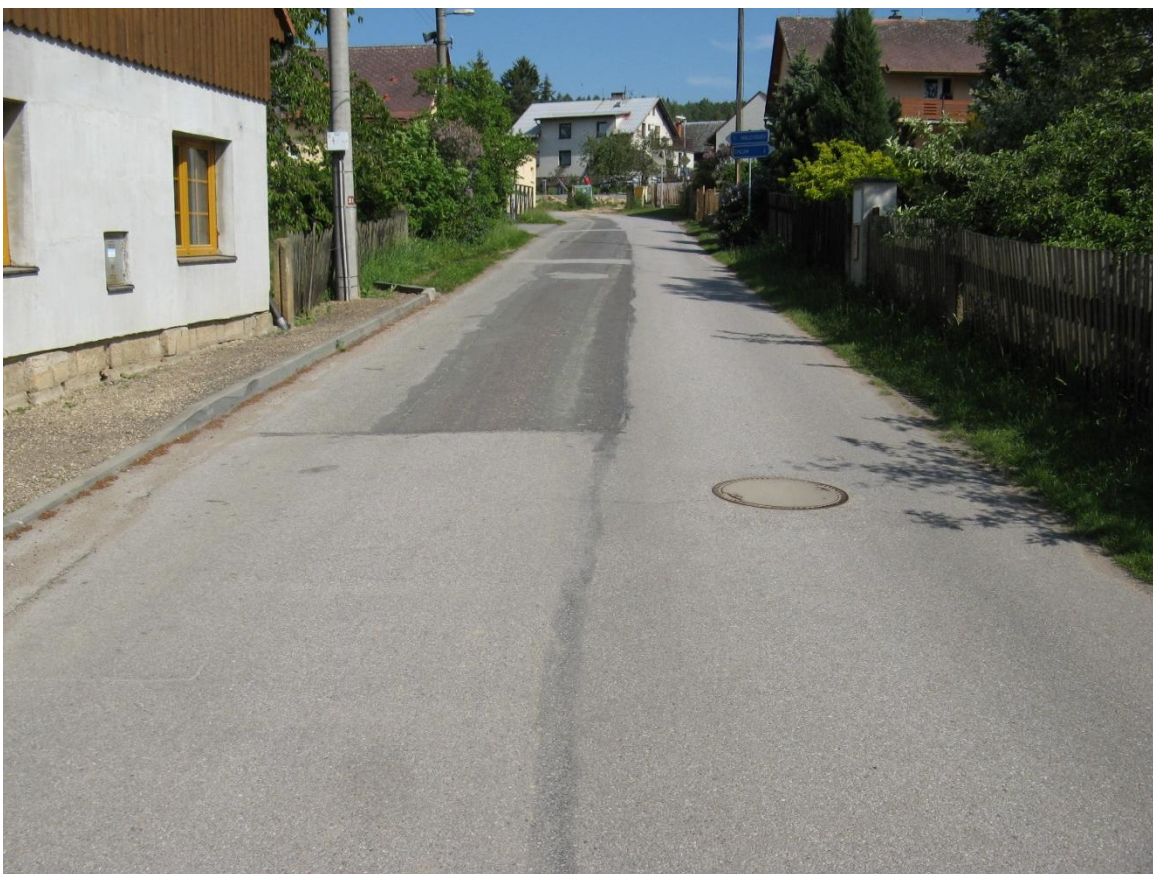
F30, km 0,660+
Původní povrch s vysprávkami a opravený povrch po pokládce kanalizace.

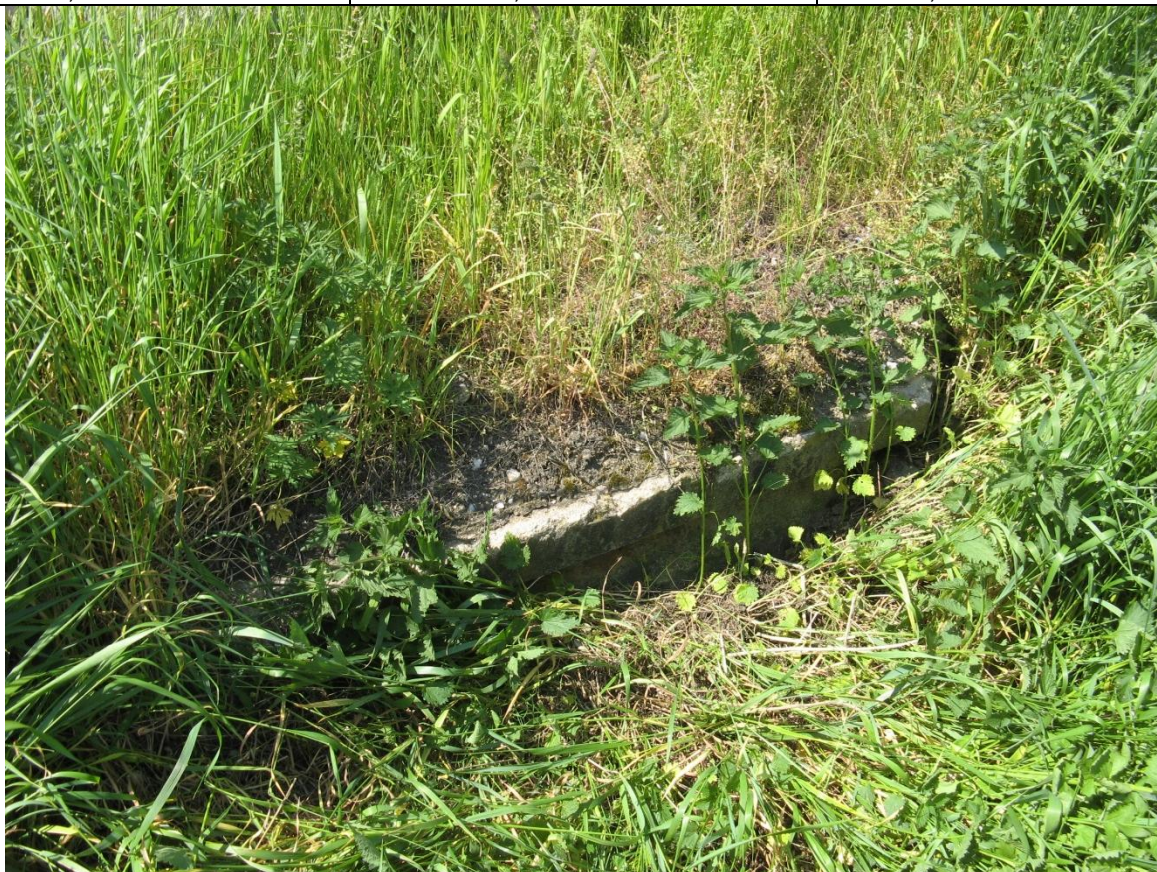
D1, km 0,006 L

Čelo zaneseného, zarostlého a nefunkčního betonového propustku.

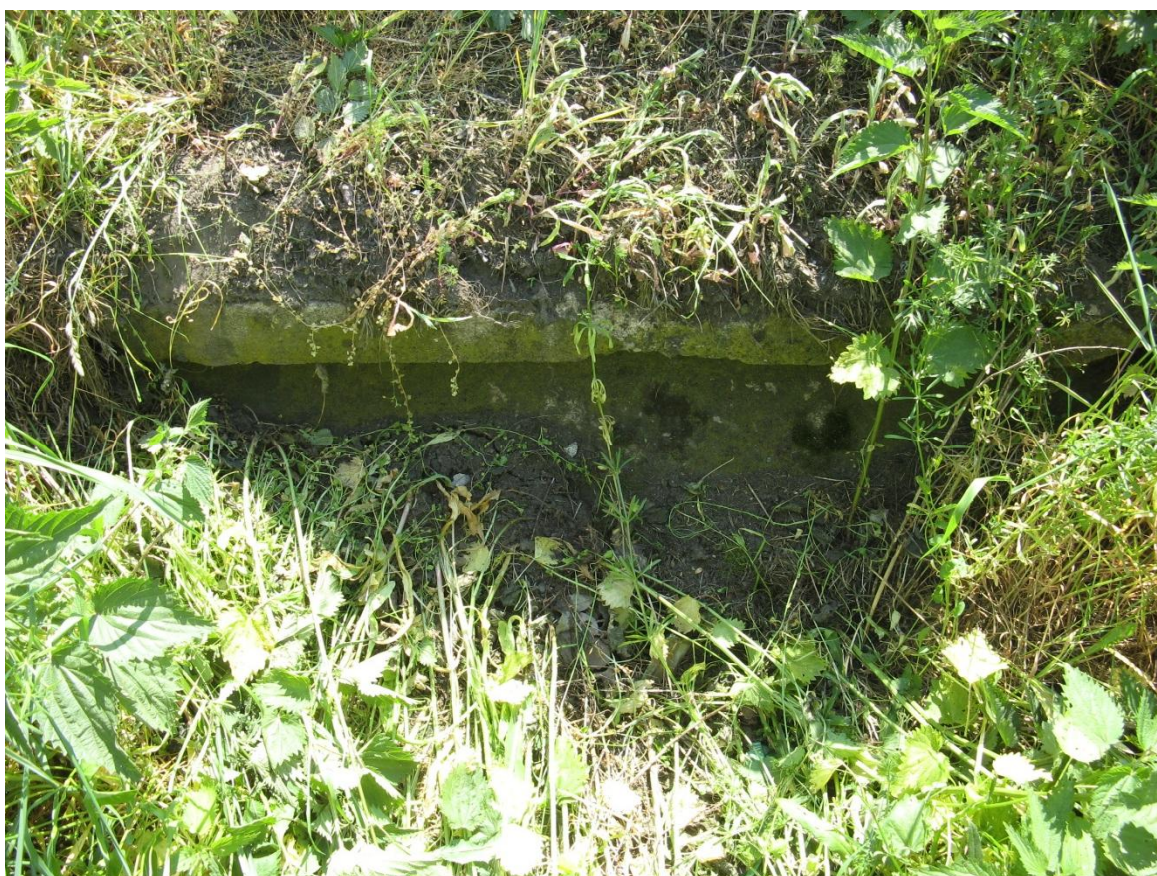
D3, km 0,006 P

Čelo zaneseného, zarostlého a nefunkčního betonového propustku.

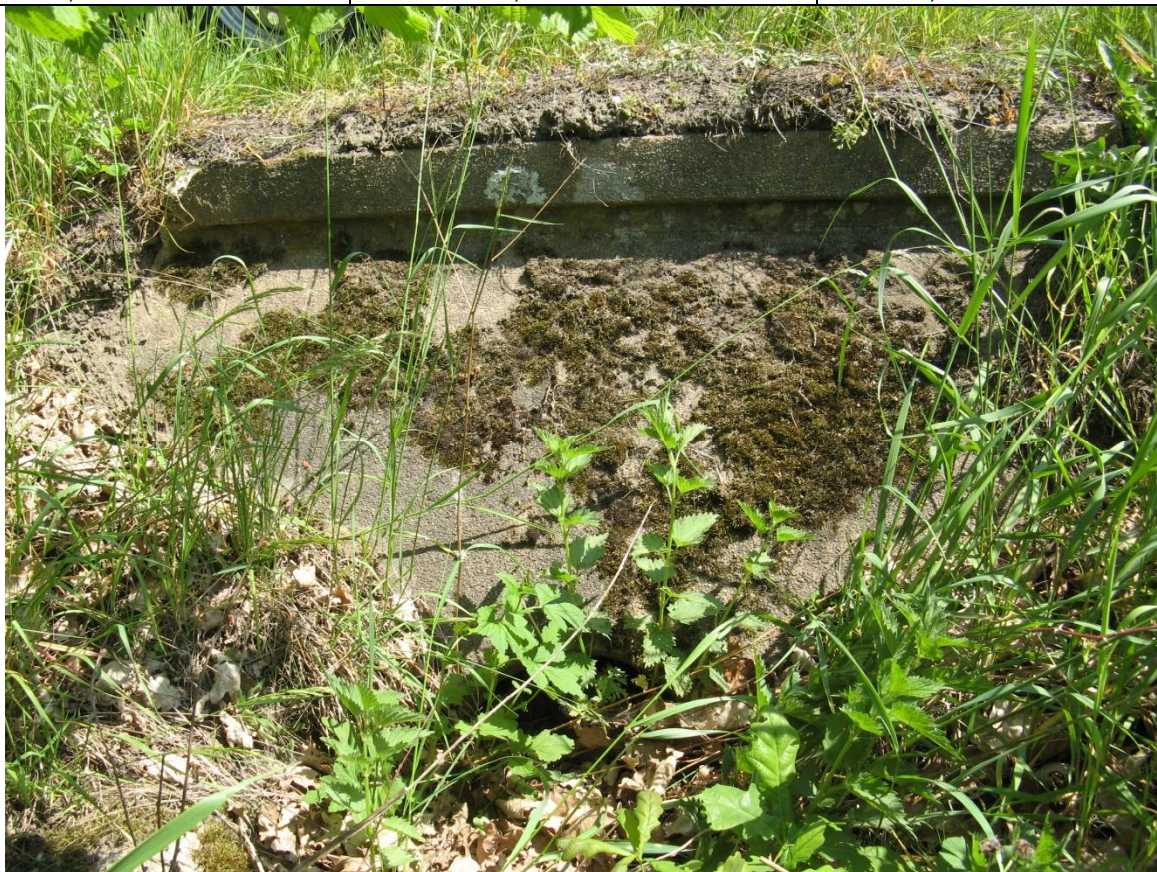
C1, km 0,425 L

2	0,425	Betonové čelo trubního propustku pouze částečně viditelné, s trhlinami, propustek zanesený a nefunkční.	C1, C2
3	0,525	Trubní propustek s betonovým překladem, betonové čelo s trhlinami, propustek částečně zanesený.	B1, B2, B3, B4, B5, B6
III/28432			
1	0,006	Betonové čelo trubního propustku vpravo se rozpadá a je pouze částečně viditelné, propustek je zanesený a nefunkční. Betonové čelo vlevo nebylo nalezeno.	E1, E2

Čelo zaneseného, zarostlého a nefunkčního betonového propustku.

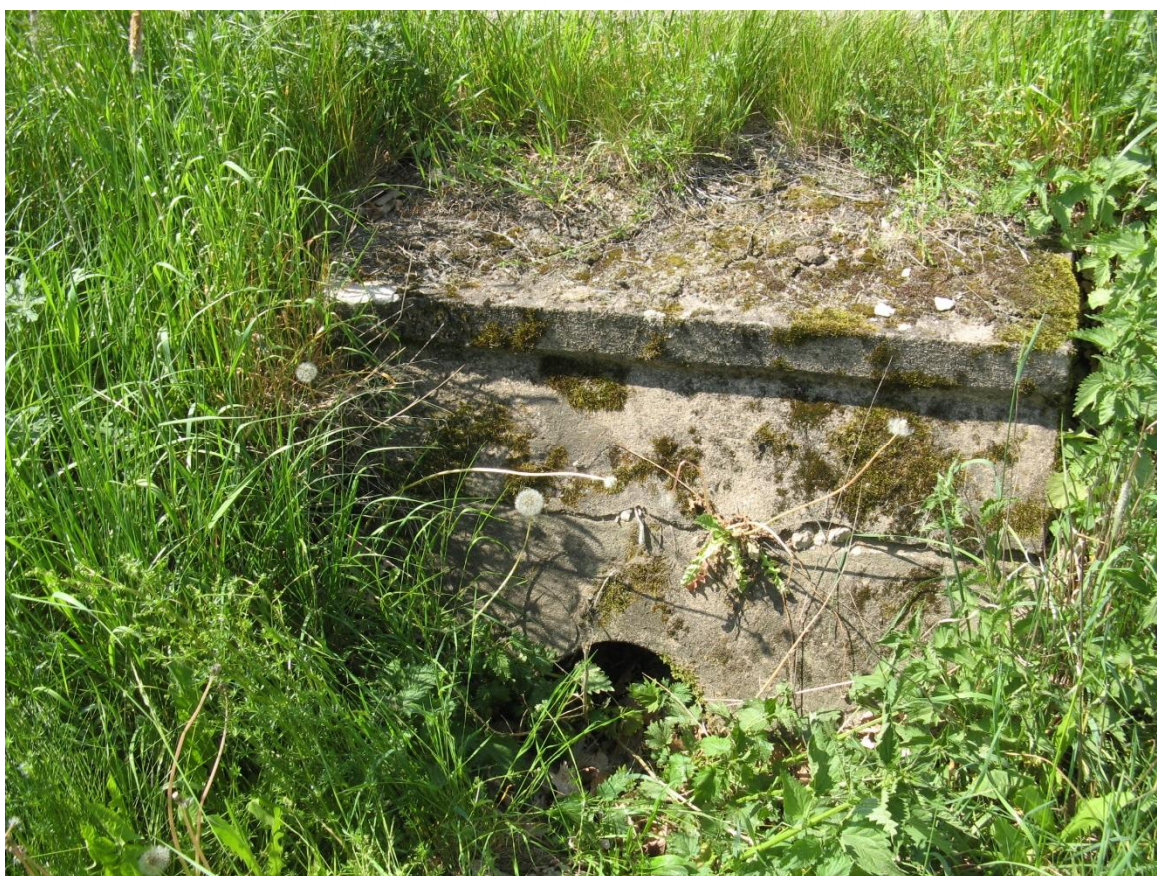
C1, km 0,425 P

Čelo zaneseného, zarostlého a nefunkčního betonového propustku.

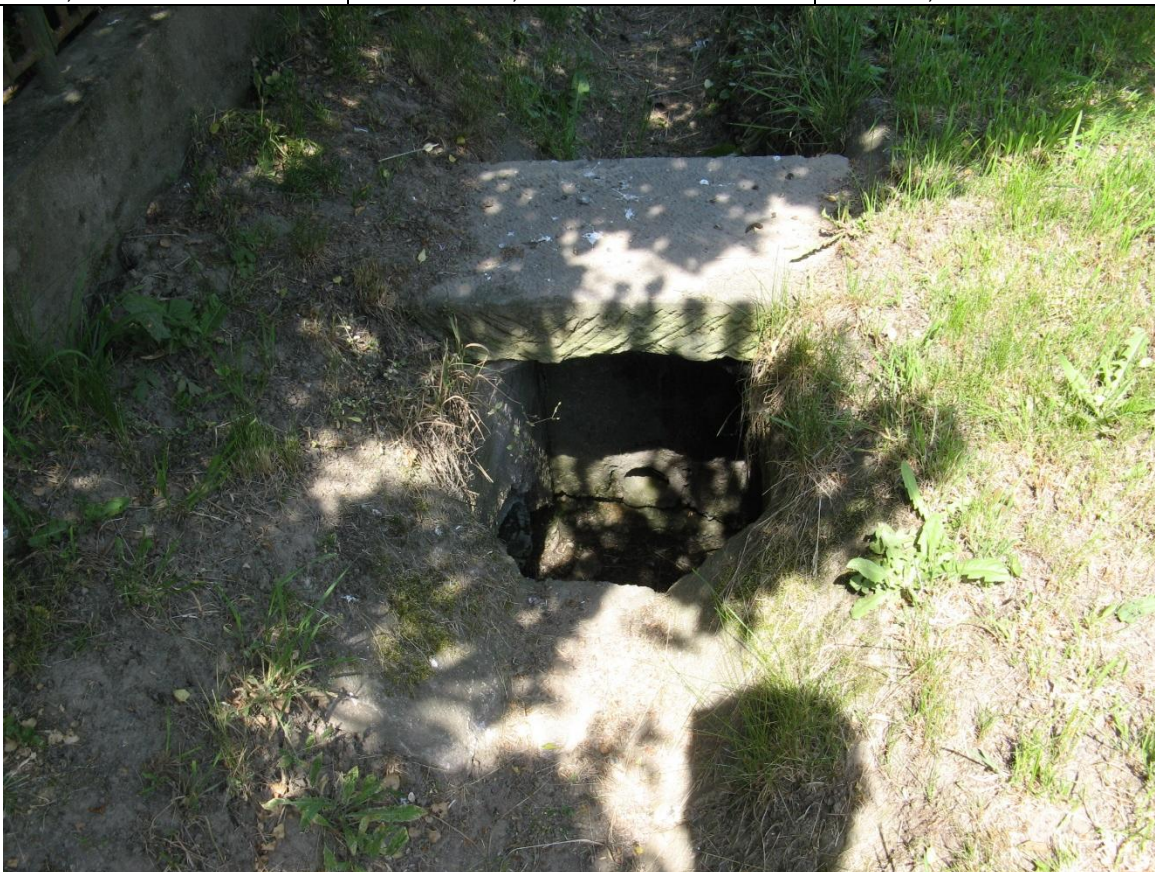
B1, km 0,525 L
Betonový propustek s překladem.

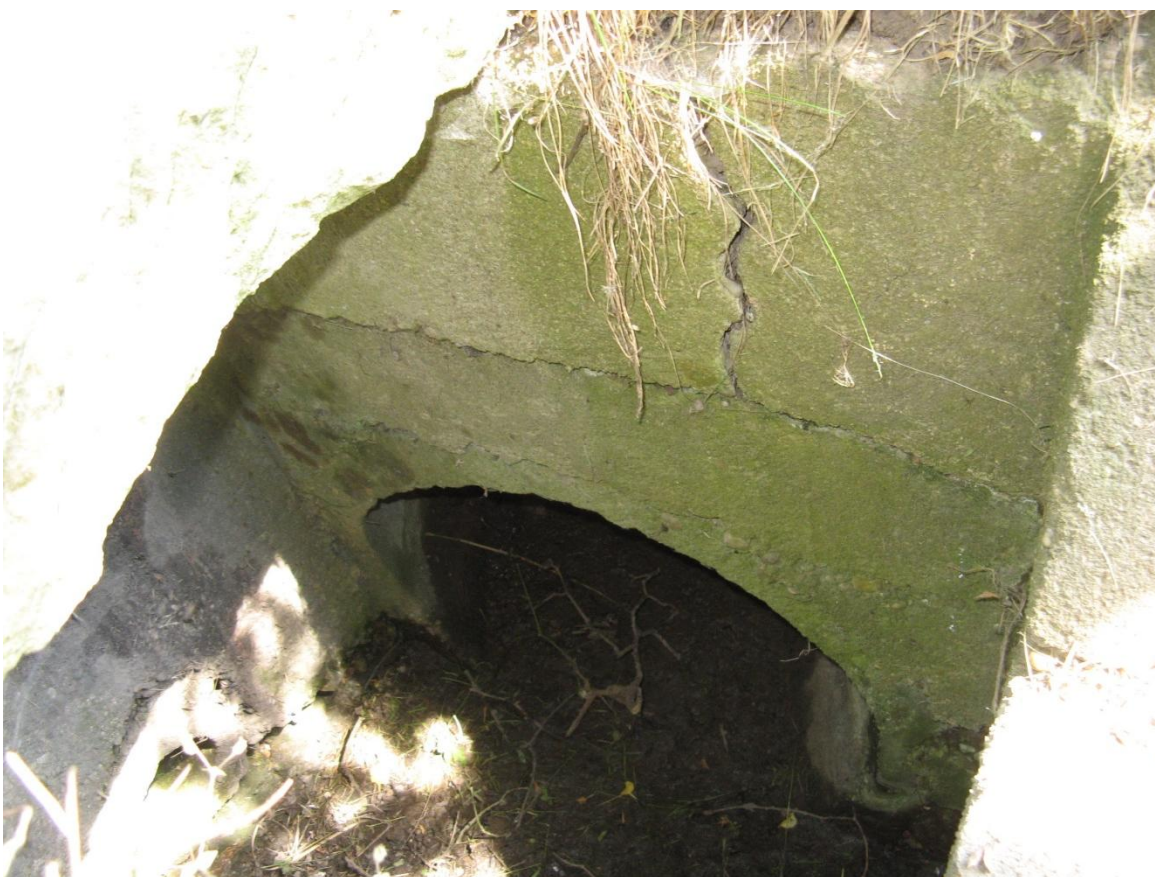
B3, km 0,525 L
Čelo betonového propustku s trhlinami, propustek částečně zanesený.

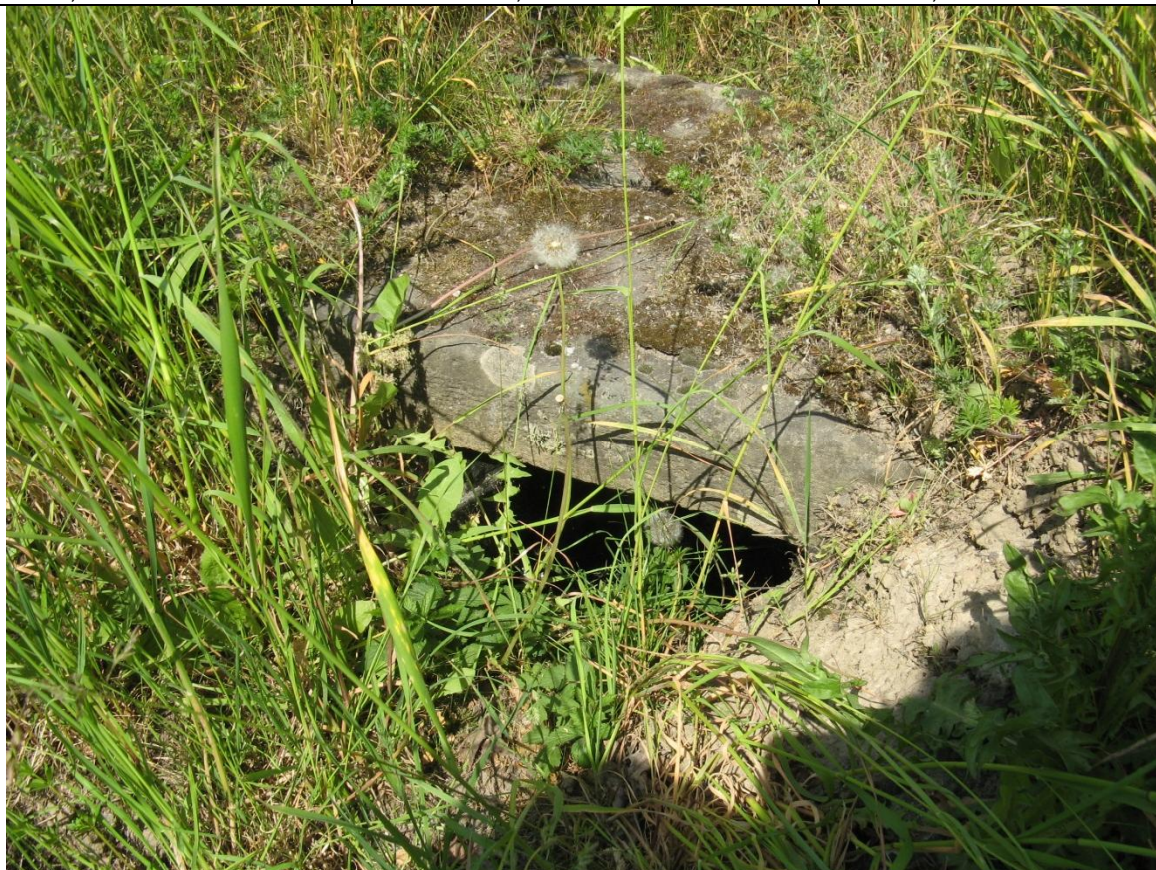
B5, km 0,525 P
Betonový propustek s překladem.

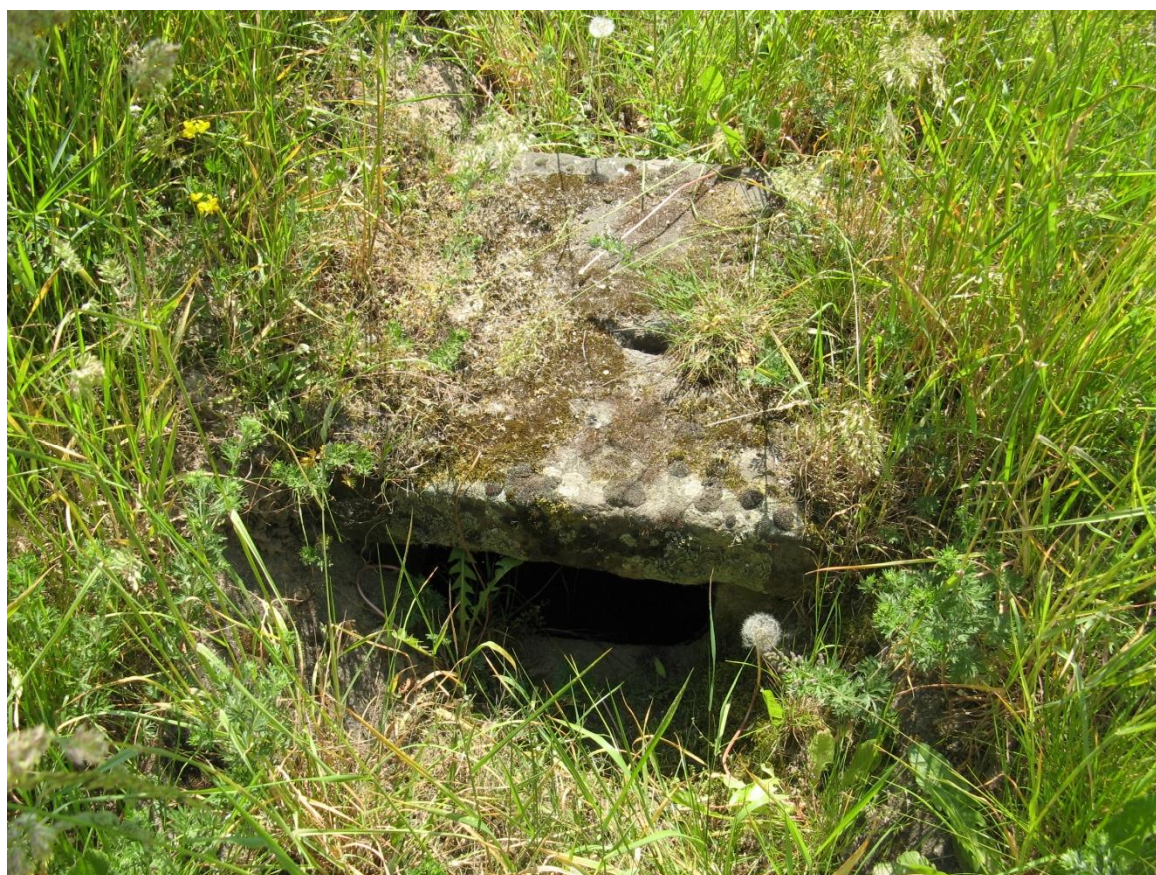
B6, km 0,525 P
Betonový propustek s překladem.

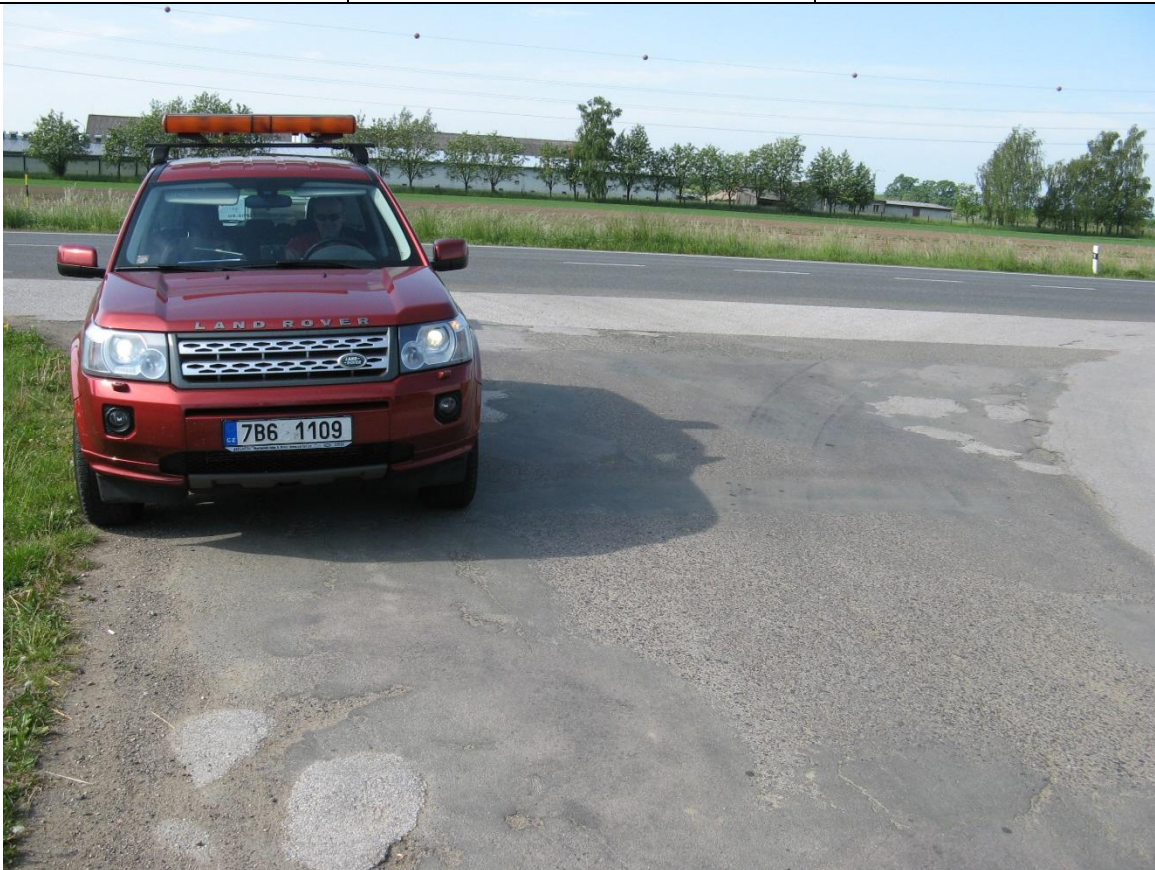
F01, km 0,010-
Na začátku úseku. Hlubková koroze, vysprávký.
