IMOS BRNO, a.s.
DIVIZE SILNIČNÍ VÝVOJ
OLOMOUCKÁ 174
627 00 BRNO

Na základě výše uvedené objednávky provedl zhotovitel diagnostický průzkum vozovek na vybraných úsecích silnic III/28430, III/28431 a III/28432 spočívající ve vizuální prohlídce s grafickým záznamem a fotodokumentací poruch, měření průhybů a posouzení únosnosti vozovky, jádrových vývrtech, vrtaných sondách, rozborech asfaltové směsi, rozboru směsného vzorku, rozborech podložní zeminy a pasportu

Název: Holovousy
Okres: Jičín
Kraj: Královéhradecký

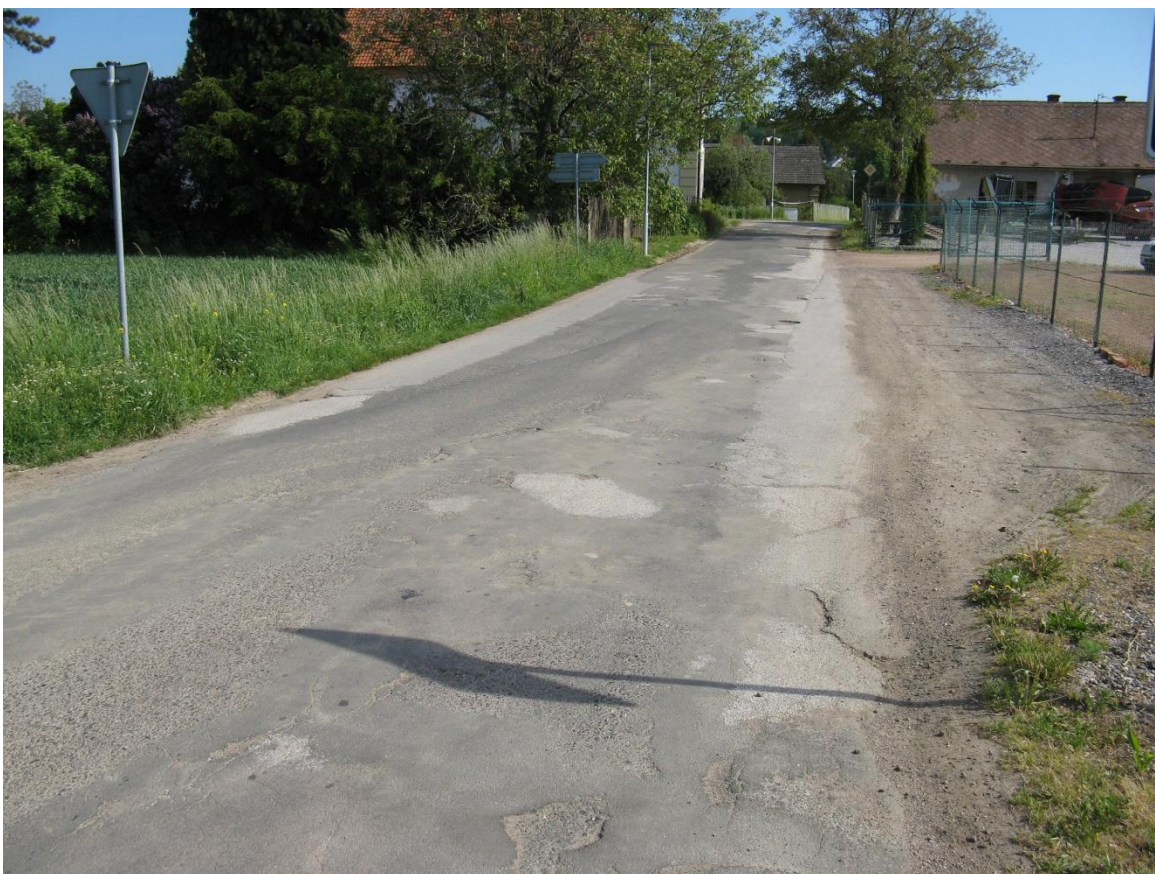
F01, km 0,010+
Hlubková koroze, vysprávký, nepravidelné hrboly, plošné deformace.

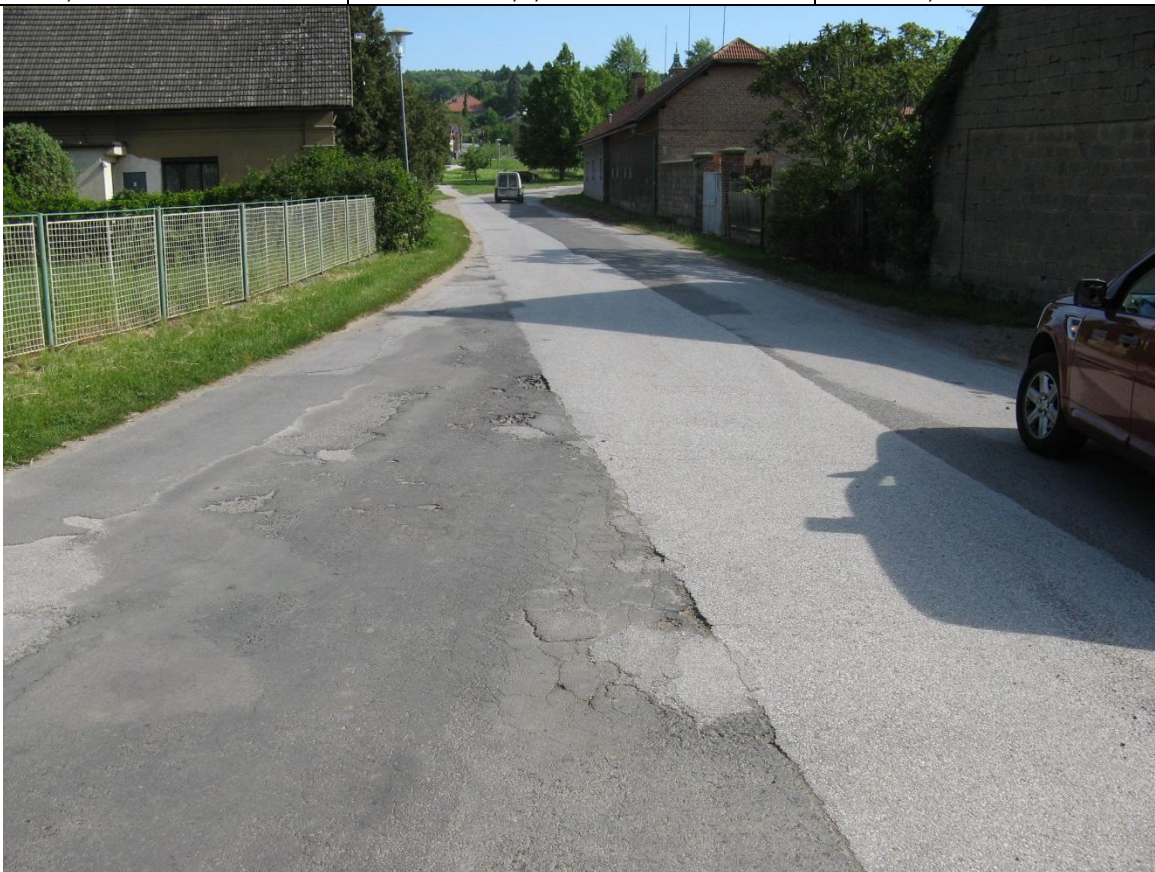
F08, km 0,110+

Vlevo je zapravená rýha po pokládce kanalizace, vpravo původní povrch s vysprávkami.

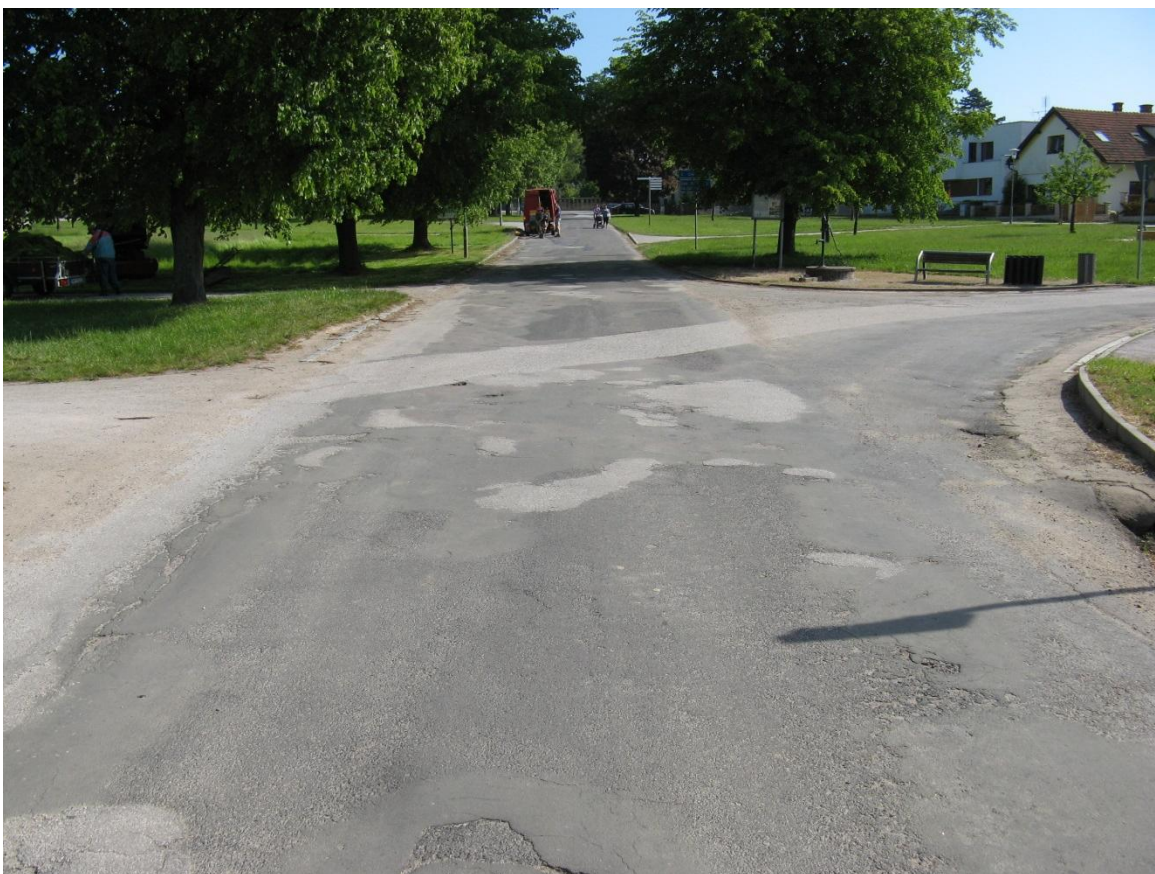
F12, km 0,210+

Původní povrch s korozí a vysprávkami.

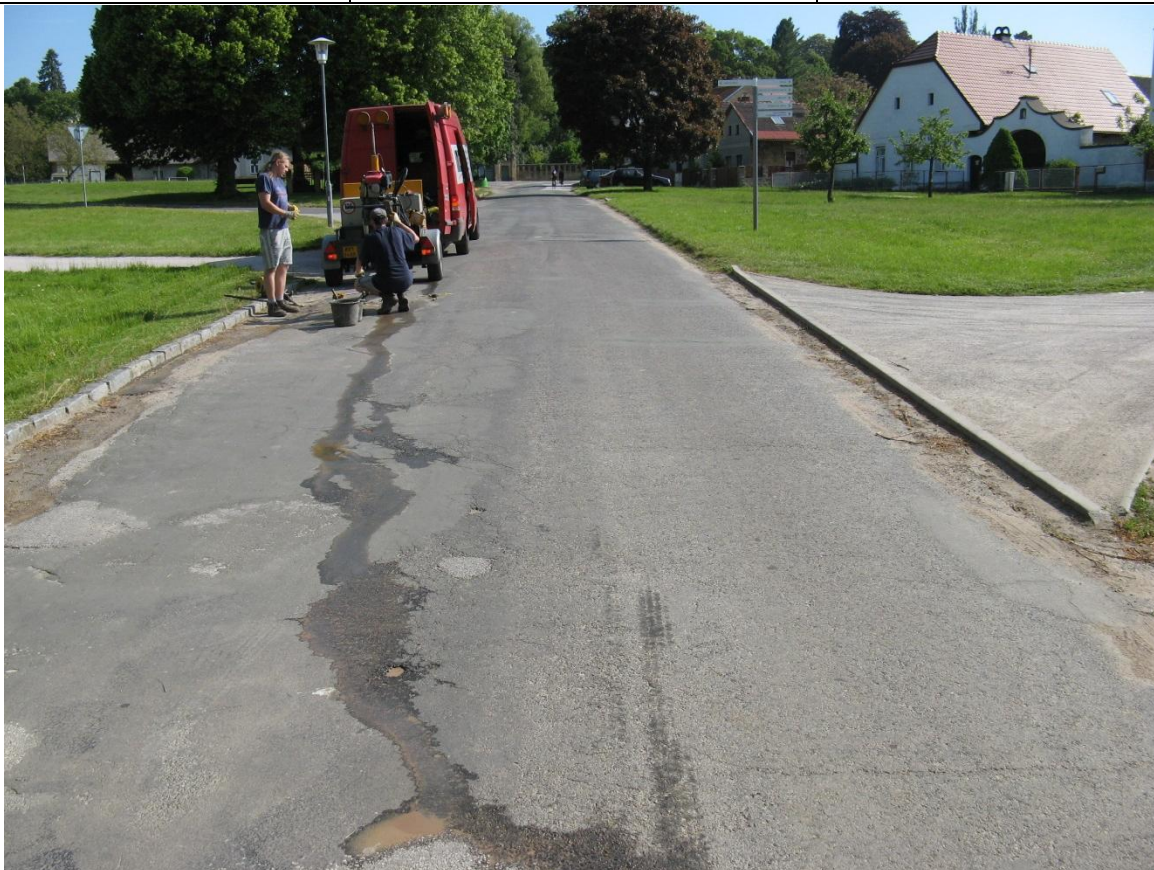
F14, km 0,260+

Původní povrch s korozí, vysprávkami a tenkými příčnými trhlinami. Provádění jádrových vývrtů.

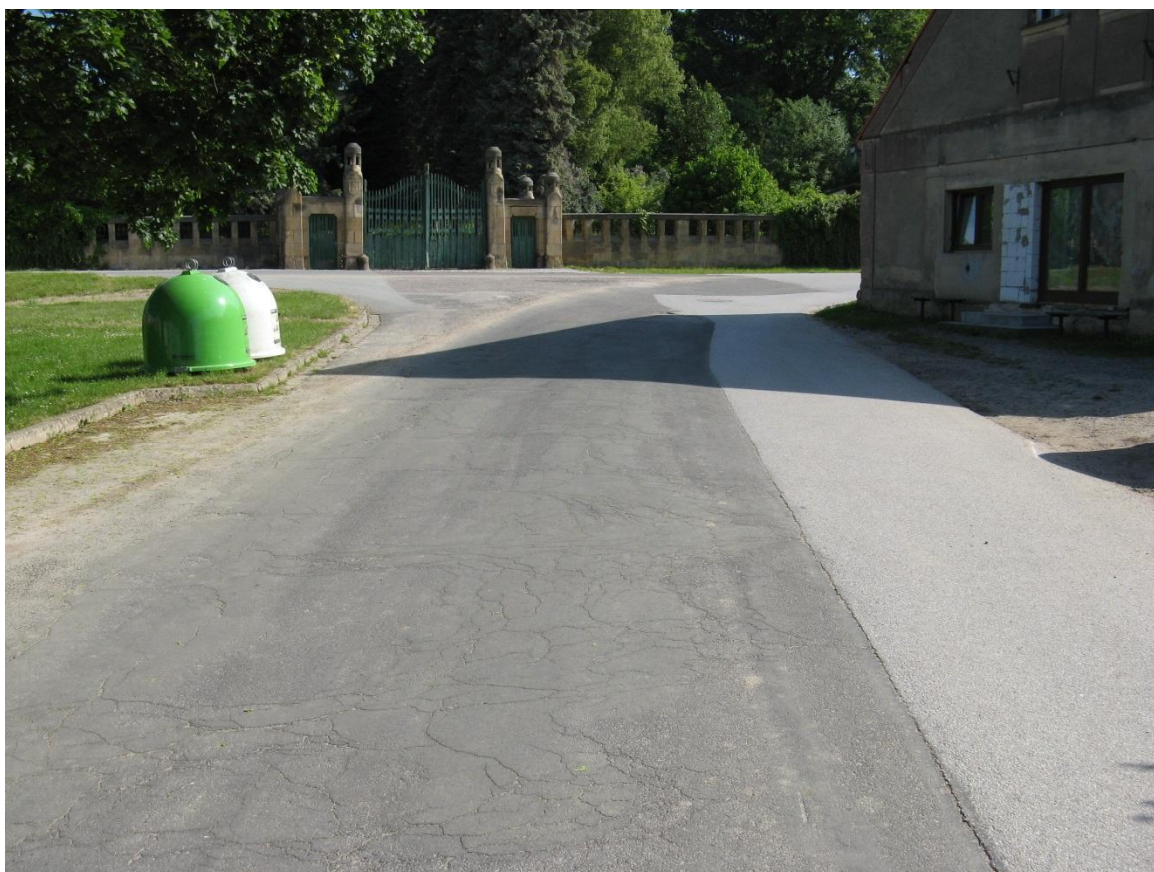
F19, km 0,260+

Vlevo je původní povrch s korozí, vysprávkami a síťovými trhlinami. Vpravo novější povrch po pokládce kanalizace.

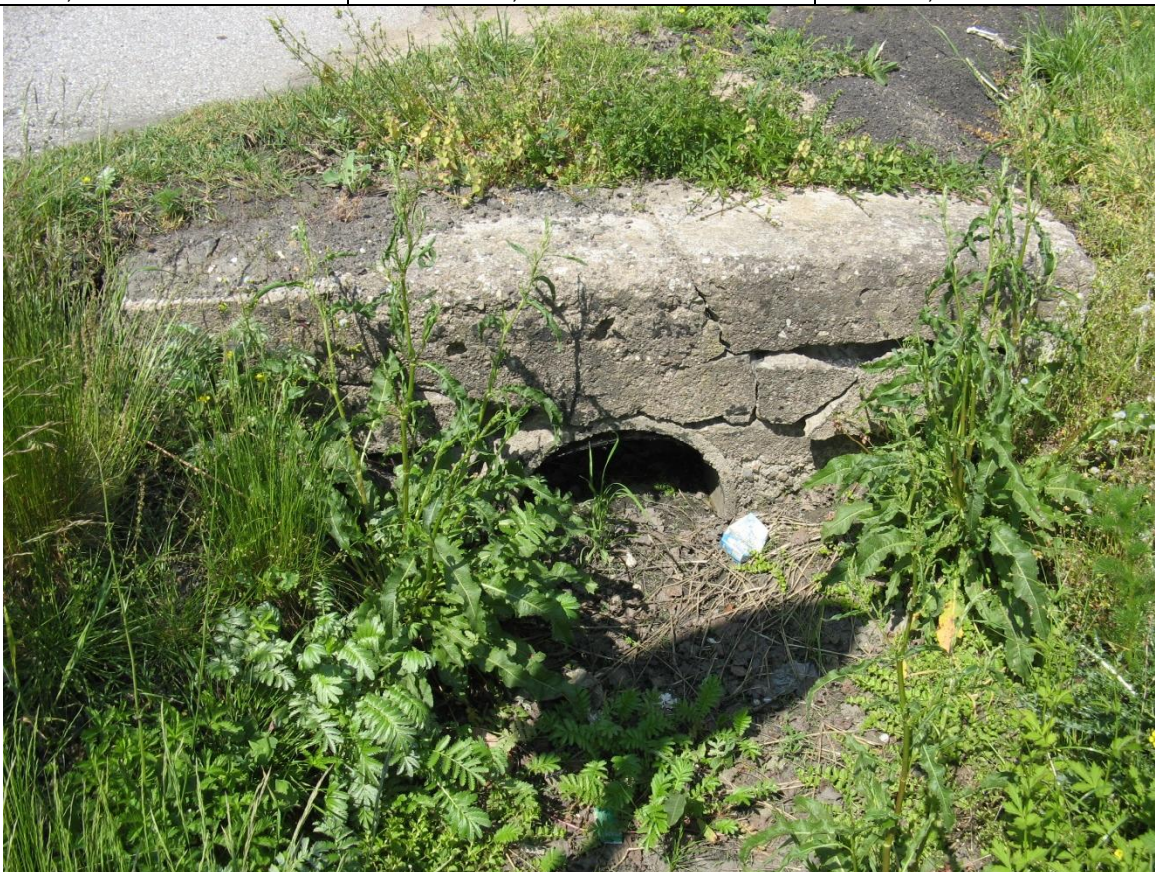
E1, km 4,095 P

Rozpadající se čelo betonového propustku. Propustek zanesený, zarostlý a nefunkční.
