IMOS BRNO, a.s.
DIVIZE SILNIČNÍ VÝVOJ
OLOMOUCKÁ 174
627 00 BRNO

KVĚTEN 2014

Na základě výše uvedené smlouvy o dílo provedl zhotovitel diagnostický průzkum vozovky na vybraném úseku silnice III/30110 spočívající ve vizuální prohlídce s grafickým záznamem a fotodokumentací poruch, měření průhybů a posouzení únosnosti vozovky, jádrových vývrtech, vrtaných a kopaných sondách. Posouzení parametrů vozovky je provedeno podle technických podmínek TP87. Byly stanoveny výstupní parametry k hodnocení konstrukce vozovky. Předkládá se návrh opravy vozovky.

Název: Teplice nad Metují – Adršpach
Silnice: III/30110
Kraj: Královéhradecký
Okres: Náchod
ZÚ (km) 7,202
KÚ (km) 10,050
Délka (km) 2,848

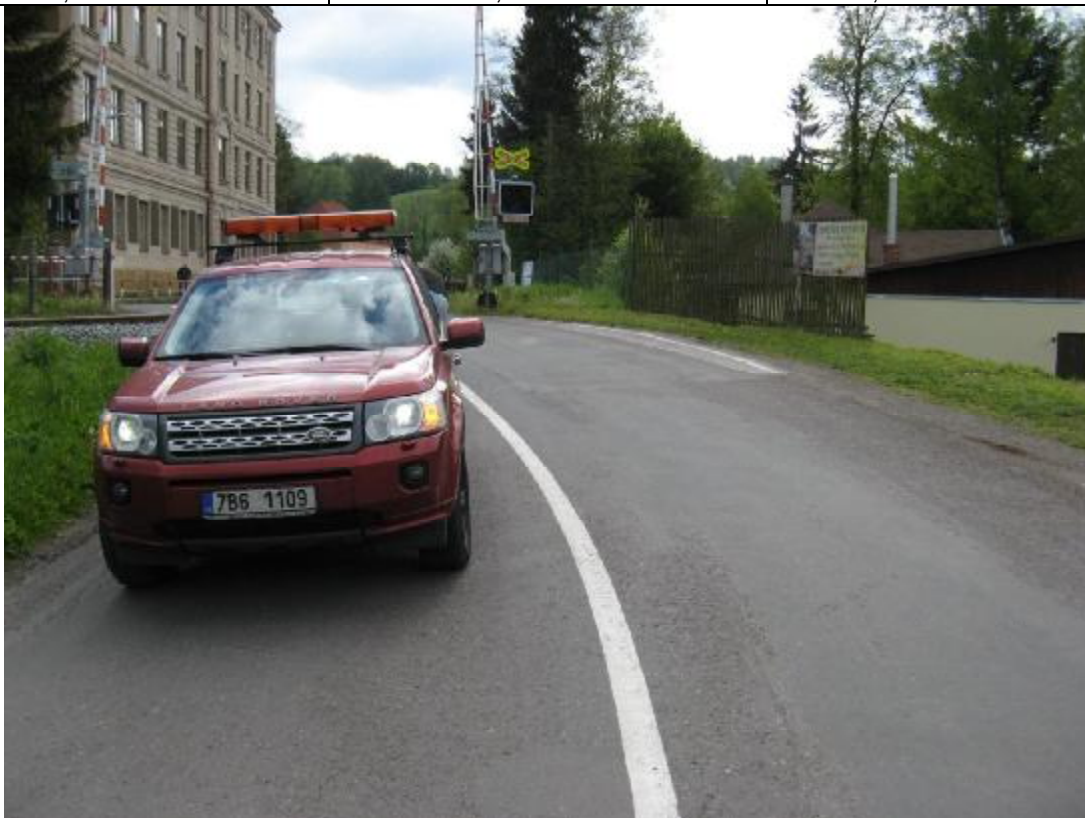
F01, Začátek úseku - změna povrchu za železničním přejezdem u ZŠ v Teplicích nad Metují

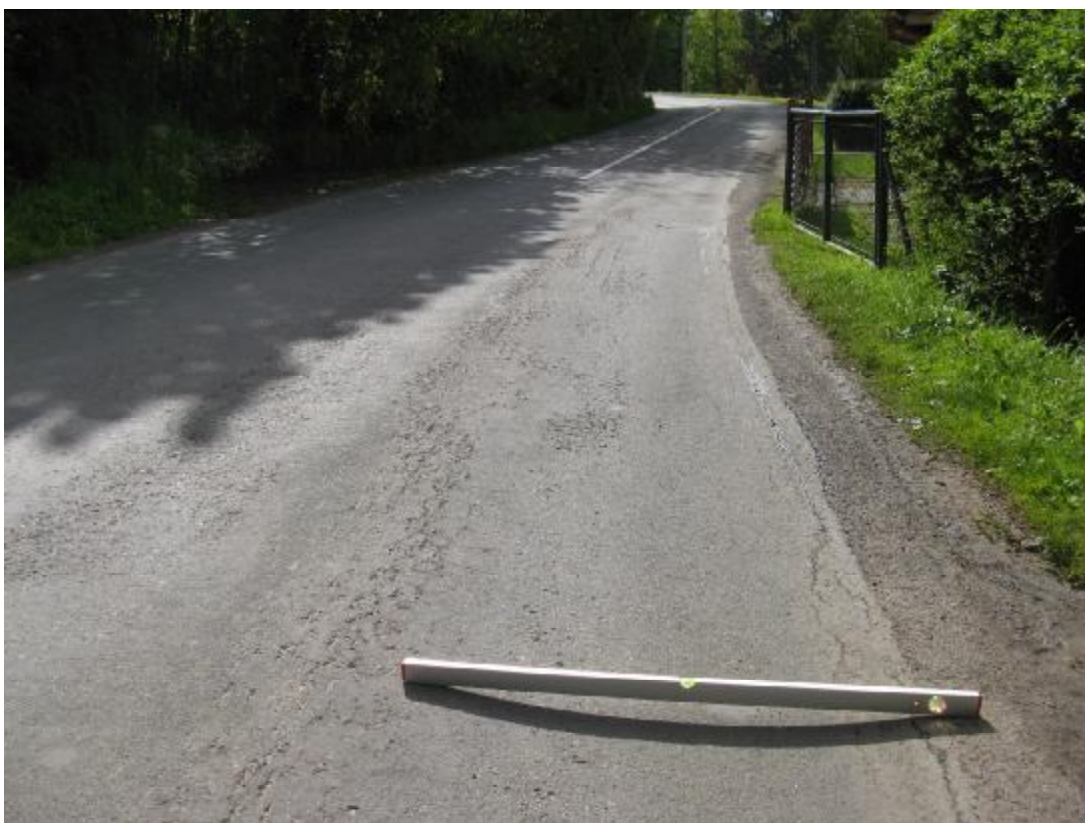
F06, km 7,300-
Vyjetá kolej až 40 mm.

Rekonstrukce vozovky s odstraněním stávajících konstrukčních vrstev, výměnou podloží zeminy a vybudování nové konstrukce vozovky navržené podle TP170 na výhledové dopravní zatížení.

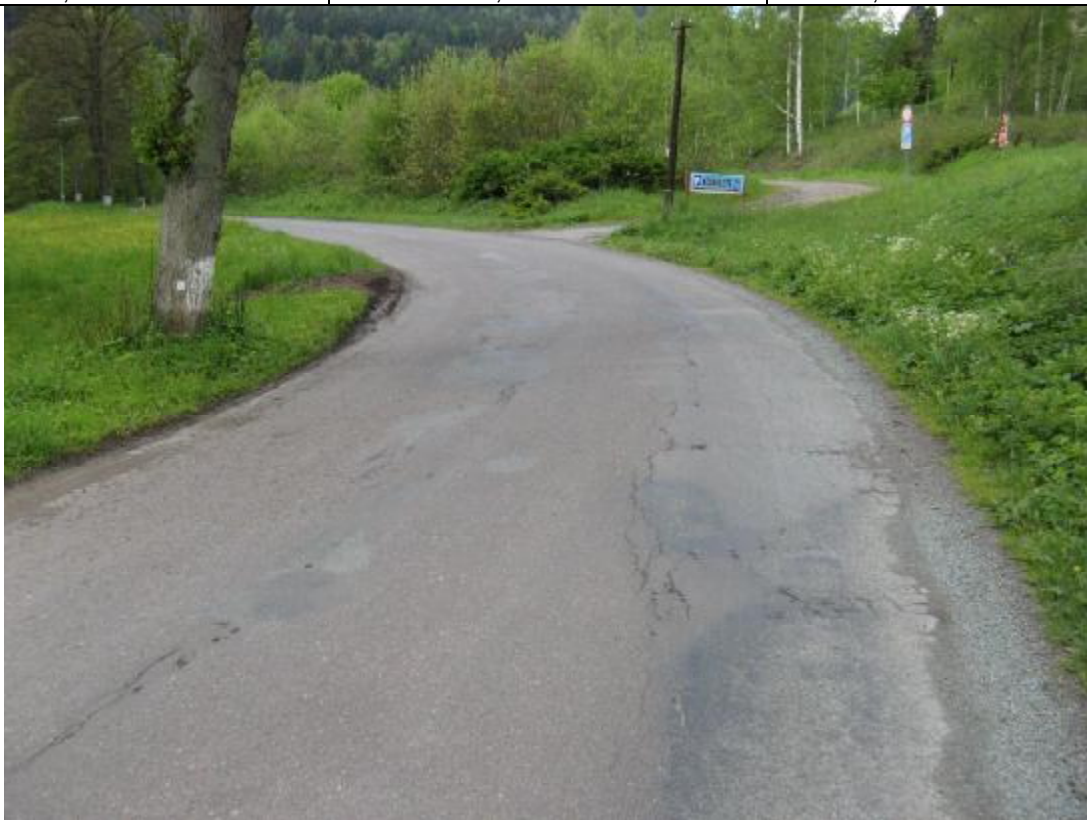
F13, km 7,460+
Síťové trhliny vpravo.

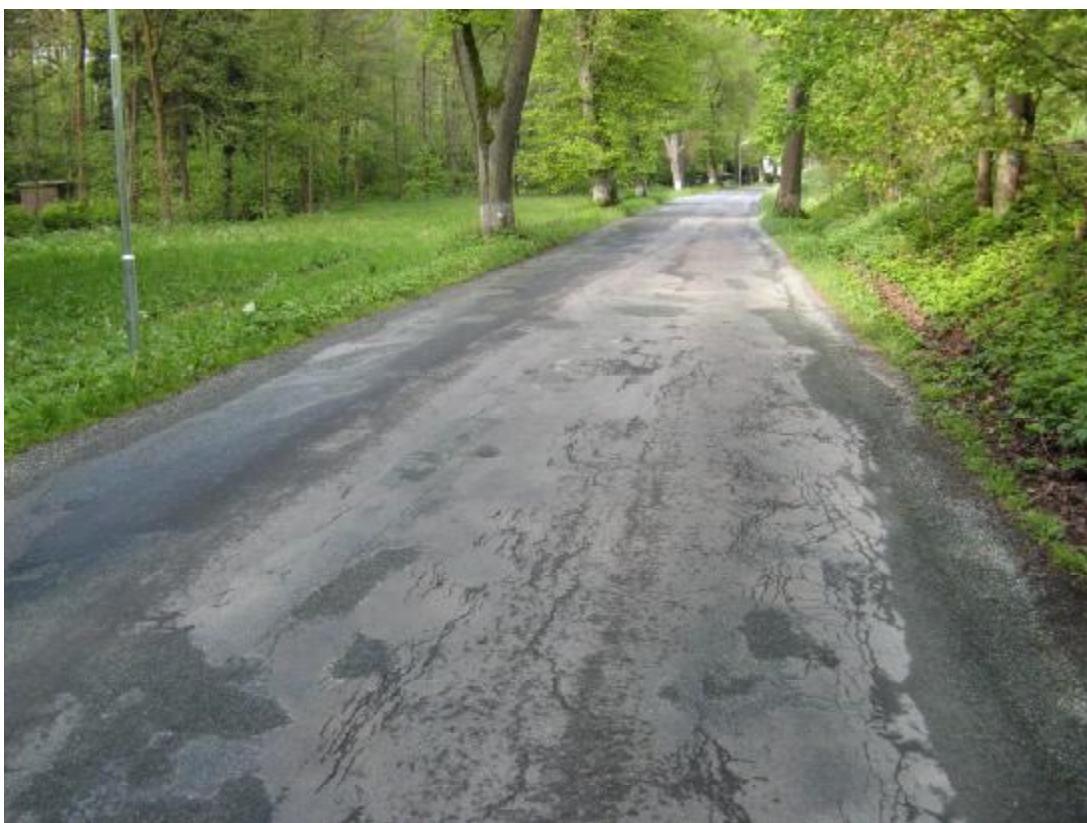
Zemina je klasifikována jako jíl s nízkou plasticitou. Zemina je méně stabilní a při napojení vodou klesá její pevnost. Poskytuje málo vhodné podloží. Při provádění JV2 (km 7,800 P) bylo zjištěno podloží nasycené vodou.

F28, km 7,810+
Síťové trhliny vpravo.

Nevhodná podloží zemina bude vyměněna za vhodný nenamrzavý materiál (požadavek na $E_{def,2} = 45$ MPa) do hloubky min. 300 mm pod úroveň pláň a provede se separace geotextilií.

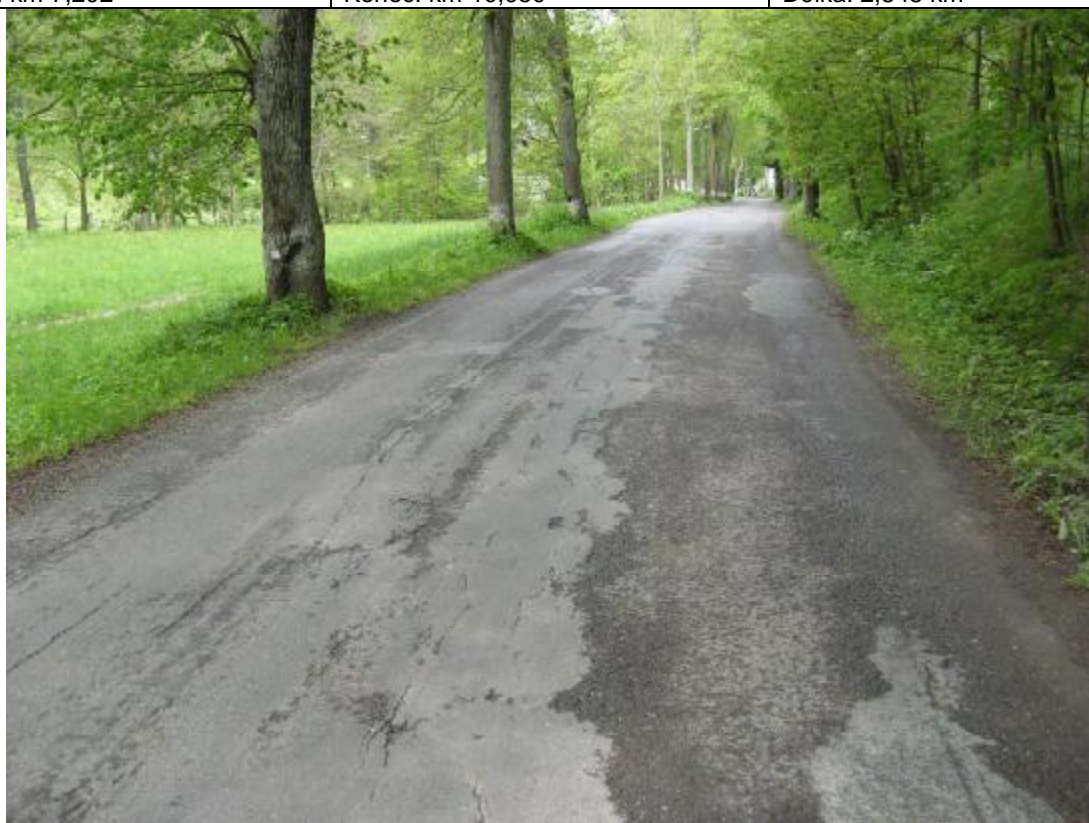
F40, km 8,310+
Hlubková koroze, vysprávký.

Obnova krytu vozovky s lokálními sanacemi a dvouvrstvým krytem z asfaltového betonu (zvýšení nivelety o 50 mm / zachování nivelety v místě obrub)

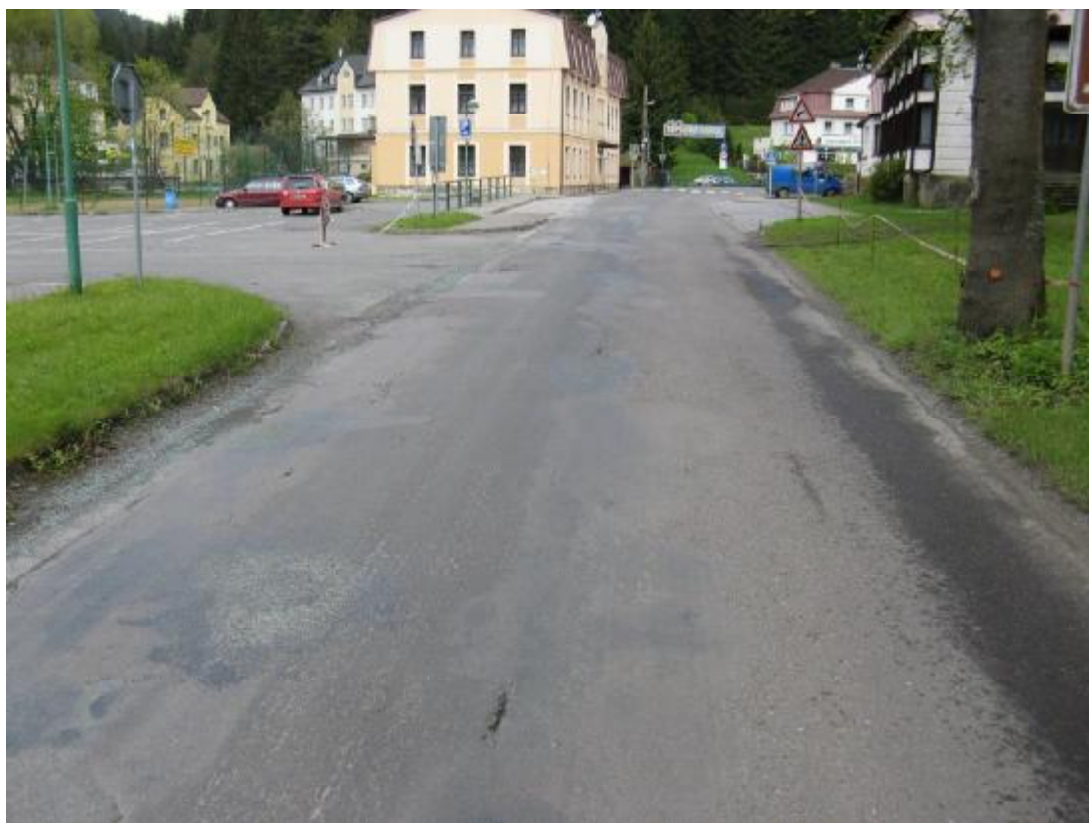
F48, km 8,560+
Vlevo síťové trhliny s vysprávkami.

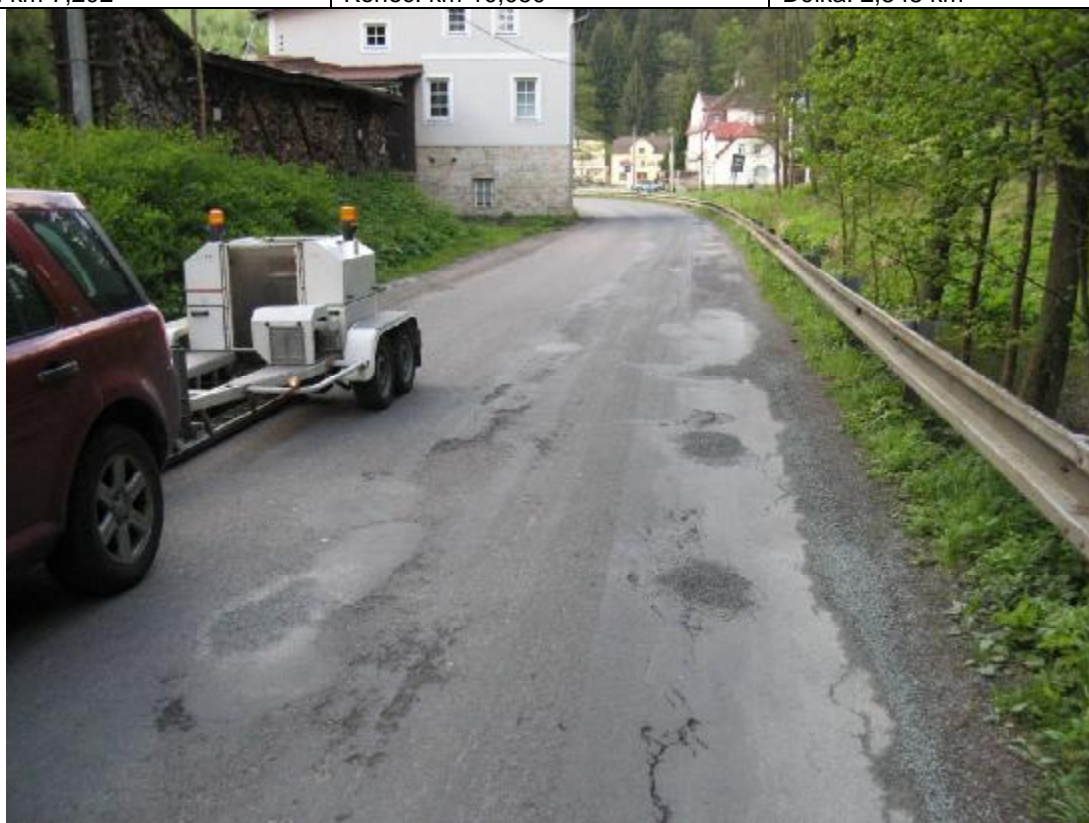
F57, km 8,850-
Síťové trhliny podél okraje vozovky.

- km 8,615 – 8,630 L v šířce 1,5 m od okraje vozovky
- km 8,660 – 8,700 L v šířce 1,5 m od okraje vozovky
- km 8,800 – 8,860 L v šířce 1,5 m od okraje vozovky
- km 9,090 – 9,160 L v šířce 1,0 m od okraje vozovky
- km 9,070 – 9,100 P v šířce 1,5 m od okraje vozovky
- km 9,210 – 9,230 L v šířce 1,0 m od okraje vozovky
- km 9,300 – 9,320 P v šířce 1,5 m od okraje vozovky
- km 9,350 – 9,550 L v šířce 1,0 m od okraje vozovky
- km 9,760 – 9,830 L v šířce 1,0 m od okraje vozovky

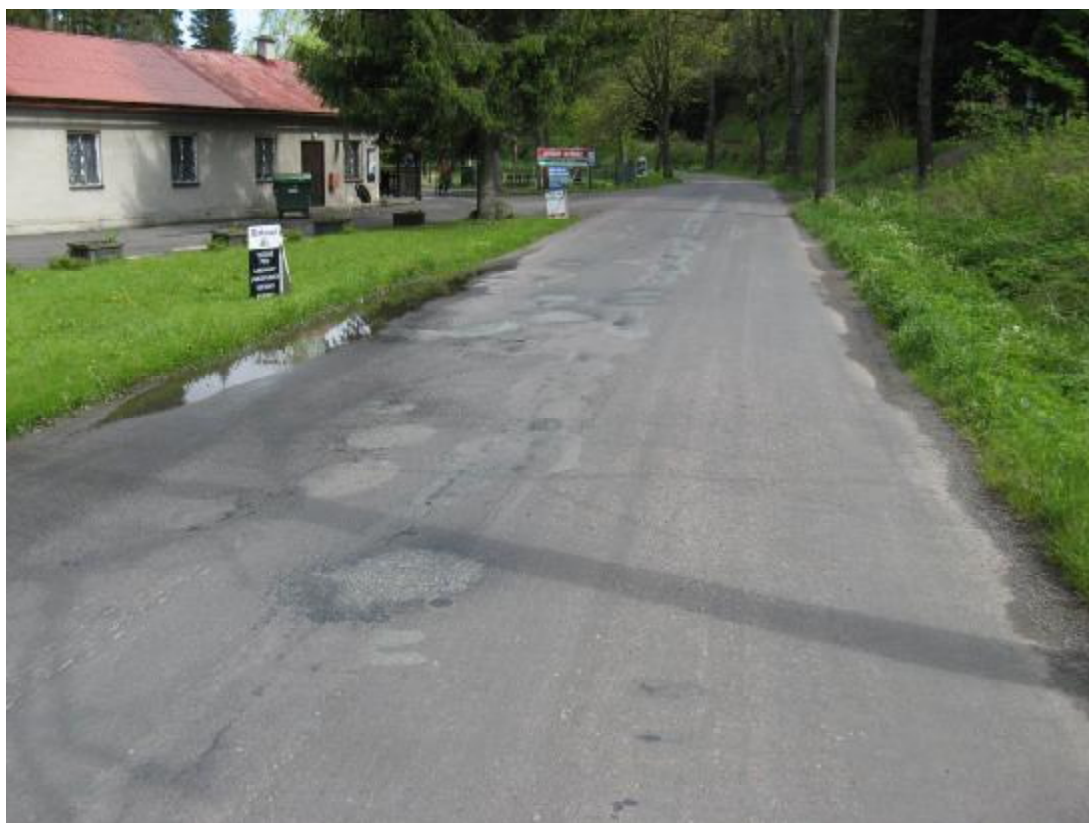
F67, km 9,210+
Vysprávkami ošetřená koroze.

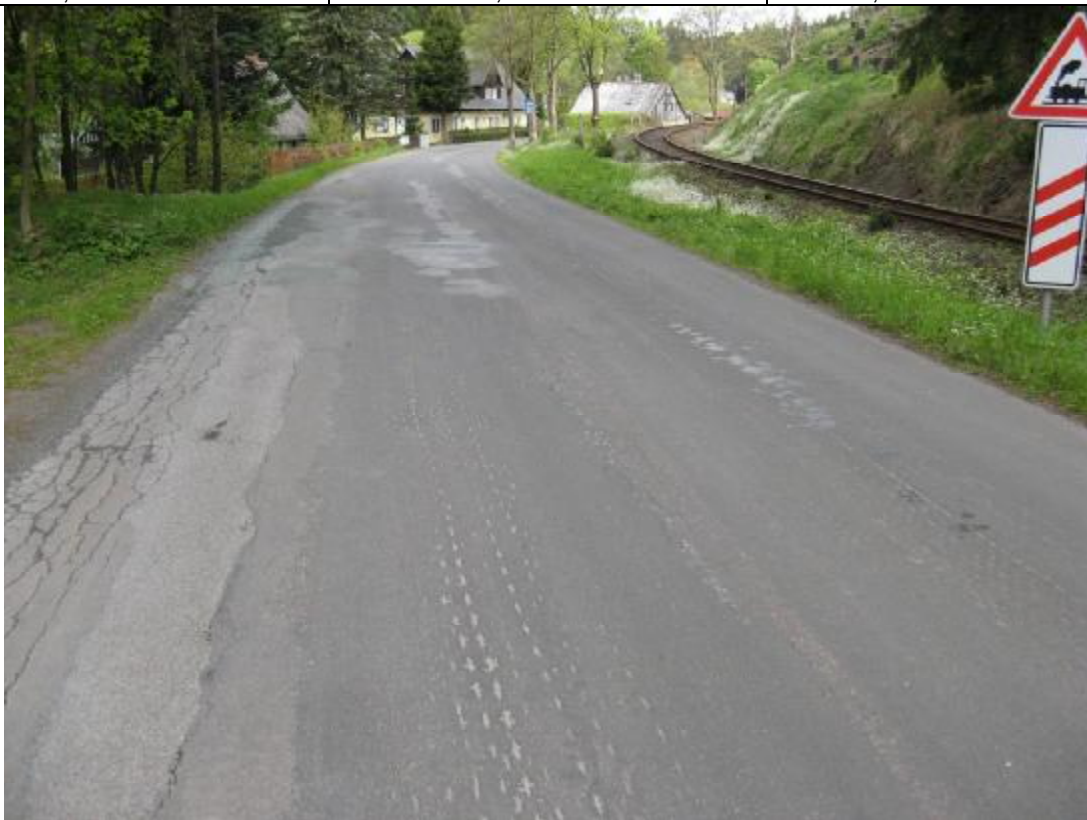
F75, km 9,810+
Vlevo síťové trhliny a vysrávky.

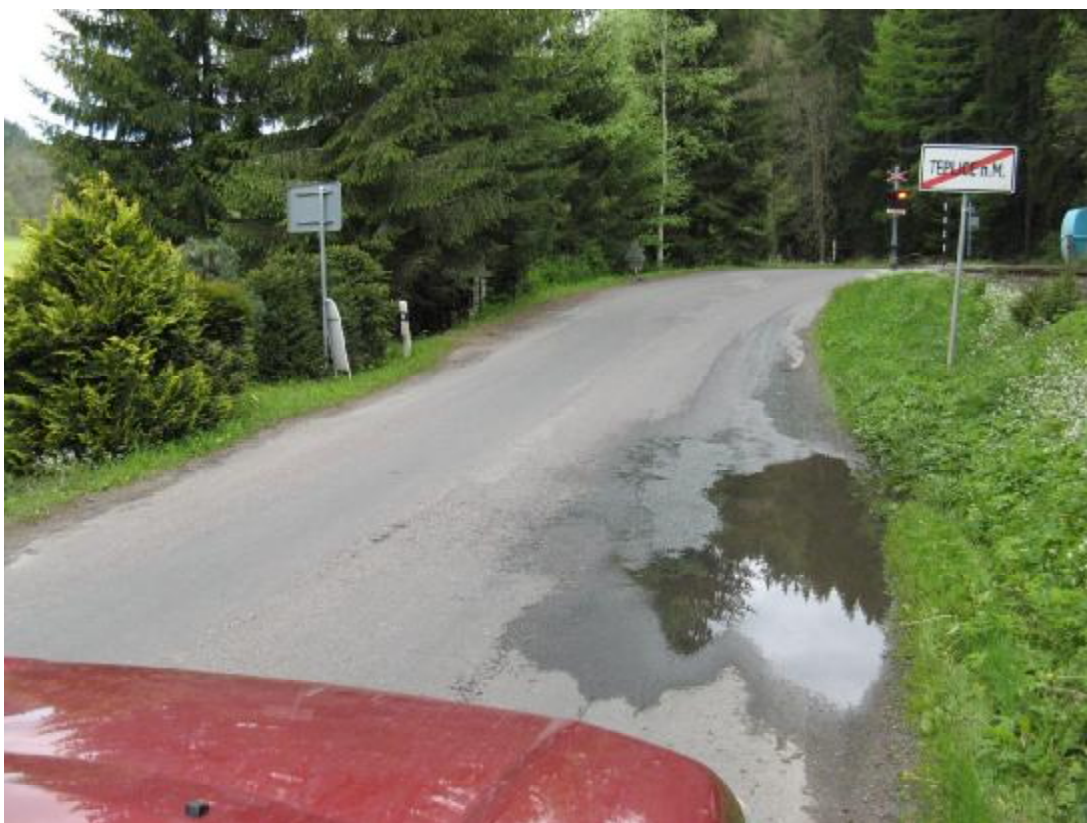
F80, km 10,010+
Místní pokles.

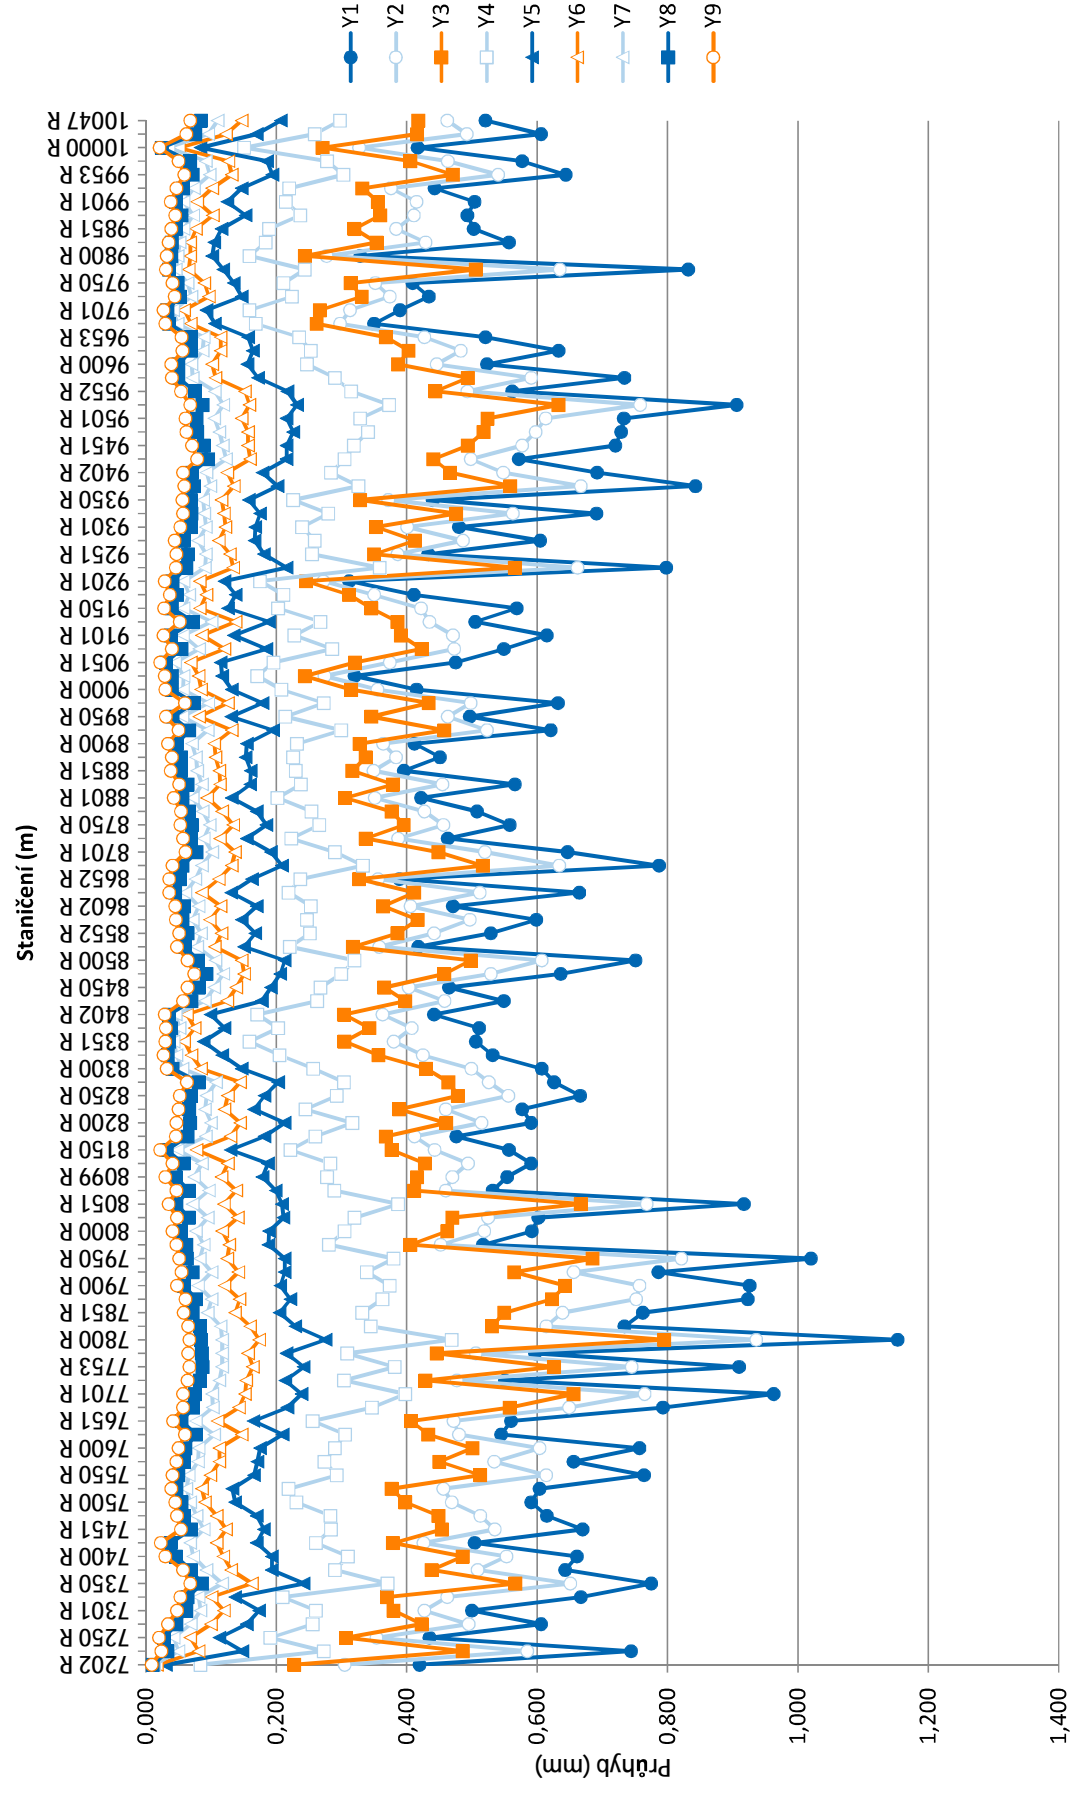
Deflexní profil vozovky - III/30110 Teplice nad Metují - Adršpach

Zjištěná únosnost je v průměru vyhovující (klasifikace 3) s průměrnou zbytkovou životností 14 roků a průměrným požadovaným zesílením 32 mm. Návrhová hodnota zesílení je 72 mm. Na úseku byly zjištěny nízké moduly pružnosti nestmelených vrstev a v síťových trhlinách i nízké moduly pružnosti podloží. V příloze D jsou nízké moduly vyznačeny barevně a je zde vidět i souvislejší část s nevyhovující únosností v km 7,440 – 8,080.

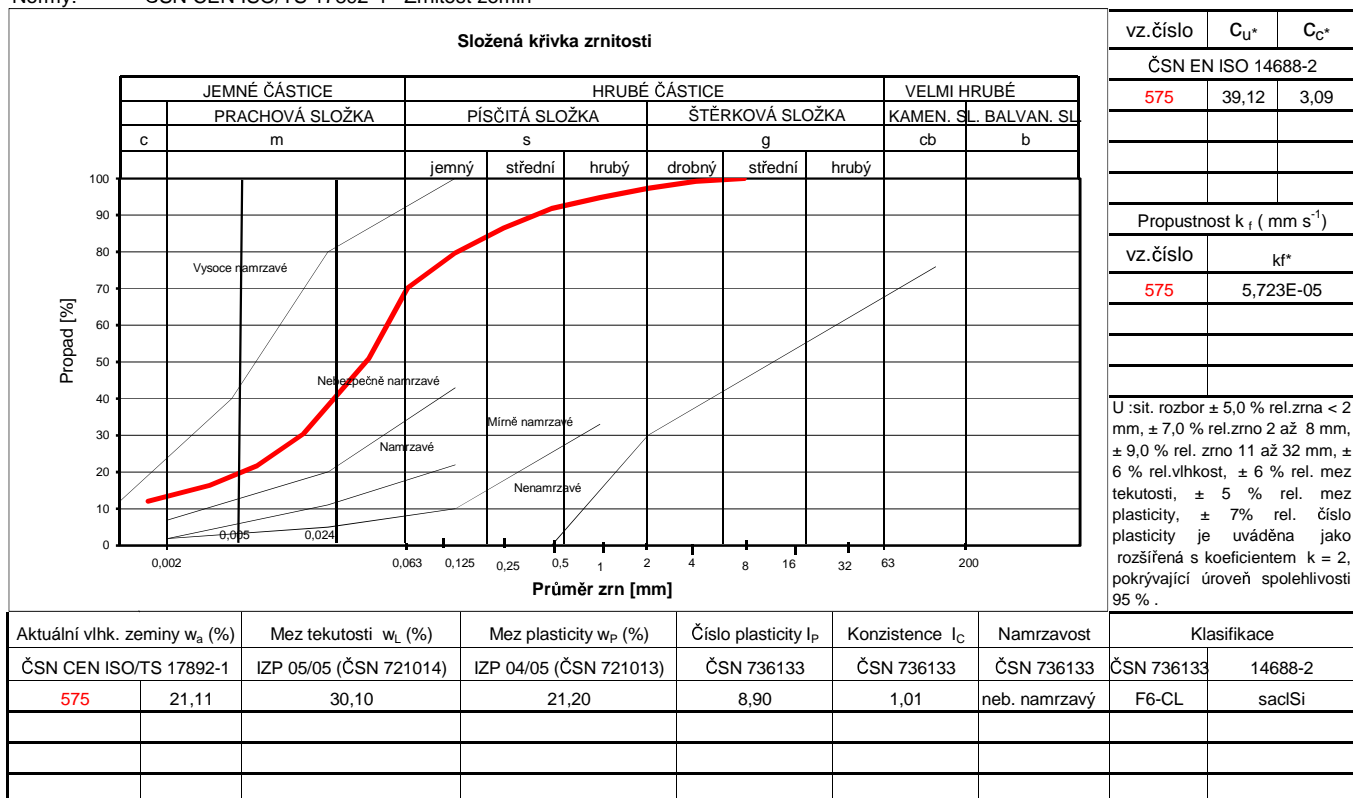
Číslo vzorku	Obecné vlastnosti a chování zeminy	Vhodnost pro podloží vozovky (pro aktivní zónu) dle ČSN 736133:2010
575	Zemina je klasifikována jako jíl s nízkou plasticitou. Zeminy jsou méně stabilní a při napojení vodou klesá jejich pevnost. Poskytují málo vhodné podloží.	Nevhodné k přímému použití bez úpravy
