# Hlavní prohlídka 24.10.2017

**299-013****Datum prohlídky:** 24.10.2017**Provedl:** Ing. Pavel Hrůza č.oprávnění k provádění hlavních a mimořádných prohlídek:**Přítomni:** Marie Hrůzová - technik**Směr popisu:** ZLEVA DOPRAVA VE SMĚRU STANIČENÍ**Způsob zpřístupnění mostu:** schody v nábrežní zdi**Počasí při provádění prohlídky:** polojasno**Teplota vzduchu:** 15.0 °C    **nosné konstrukce:** \_ °C

**Název objektu:** Dvůr Králové n.L.    přes Hartský potok**Okres:** Trutnov**Rok postavení:** 1840**Liniové staničení [km]:** 26.031    **Číslo úseku:**    **Úsekové staničení [km]:** 0.217

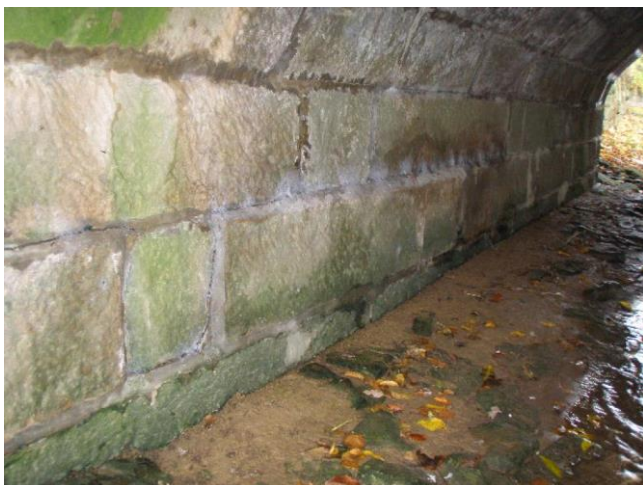
- vodorovná trhlina přes celou délku opěry ( opěra je součástí klenby ) na konci mostu
- lokální malé kaverny a povrchově se rozpadající kamenné kvádry v úrovni hladiny opěry na konci mostu

vodorovná trhlina mezi kamennými bloky opěry na konci mostu

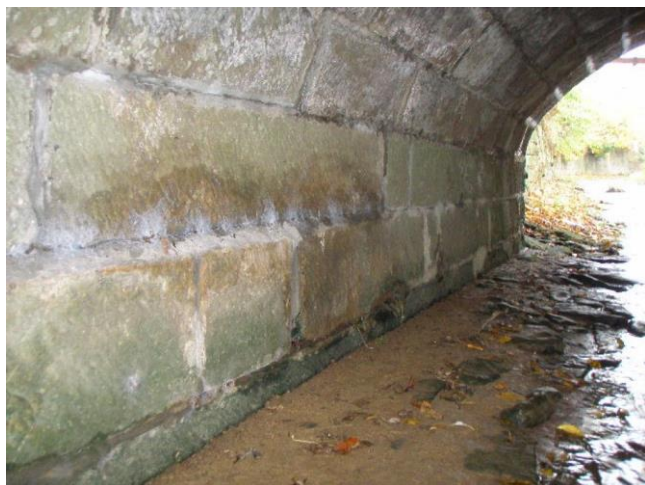
lokální malé kaverny a povrchově se rozpadající kamenné kvádry v úrovni hladiny

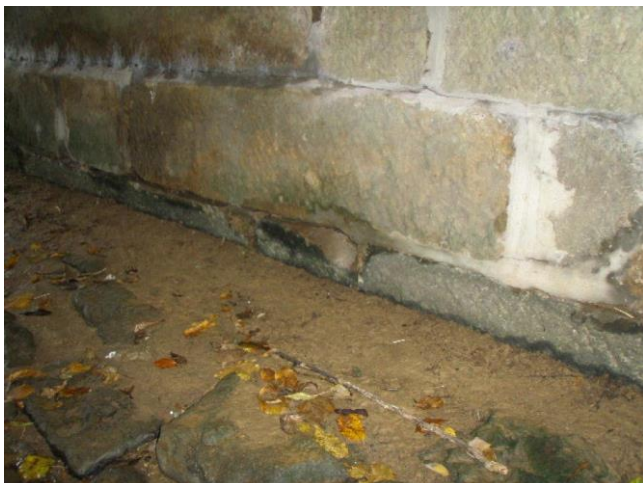
detail rozpadajících se kvádrů

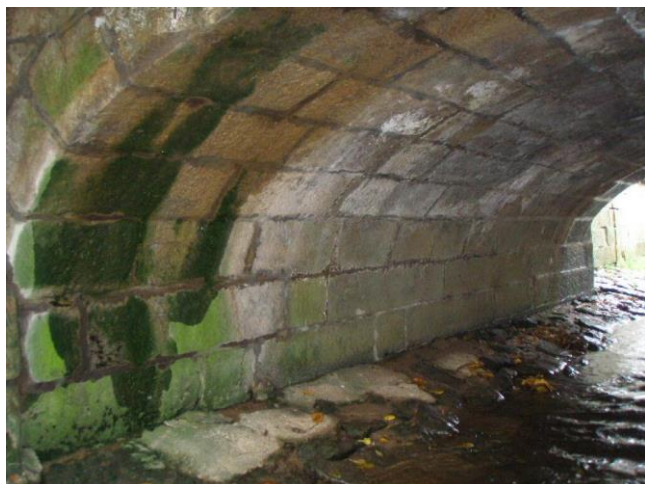
povrch klenby pokrytý mechem

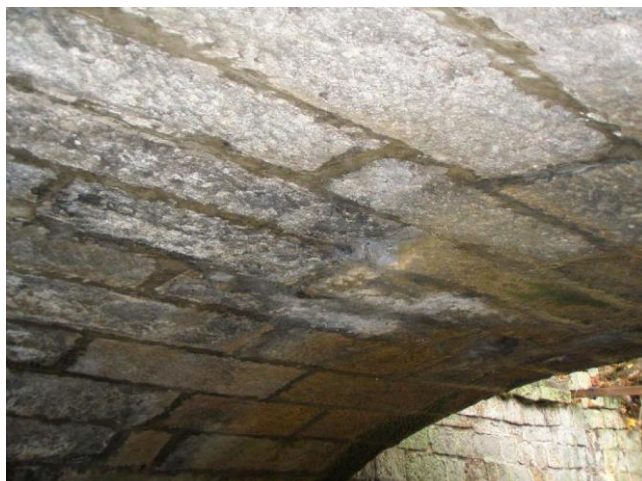
- lokálně povrchově narušené kamenné kvádry ve vrcholu klenby
- na podhledu rozšiřující železobetonové desky vpravo i vlevo jsou vápenité usazeniny
- plošná koroze na podhledu spodní pásnice I nosníků v rozšíření klenby po levé i pravé straně v celé délce světlosti
- vápenité inkrustace a krápníky délky cca 2cm ve spáře mezi rozšiřující železobetonovou deskou a římsou po levé straně a mezi železobetonovou deskou a I nosníkem po pravé straně
- na levé straně nosné konstrukce (v místě umístění odvodňovače z kameninové trubky) je vzhledem ke špatnému vyřešení odtoku dešťové vody odvodňovače (odstřík vody z ocel. chráničky) zdivo klenby proteklé

lokálně povrchově narušené kamenné kvádry ve vrcholu klenby

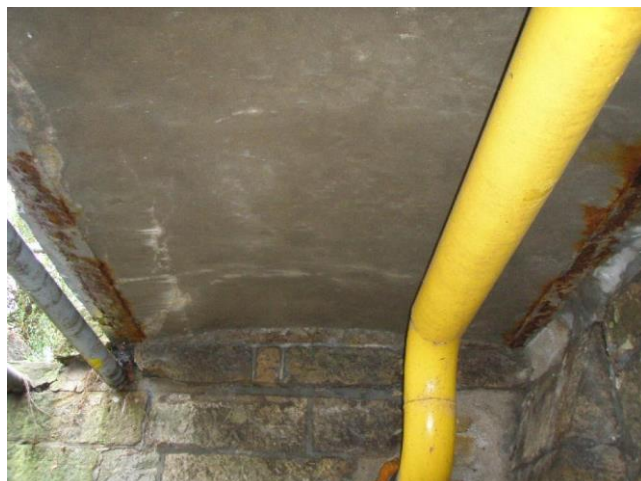
počínající koroze podhledu ocelových nosníků rozšíření NK

Ošetřit korodující spodní pásnice ocelových I nosníků a provést jejich nátěr.

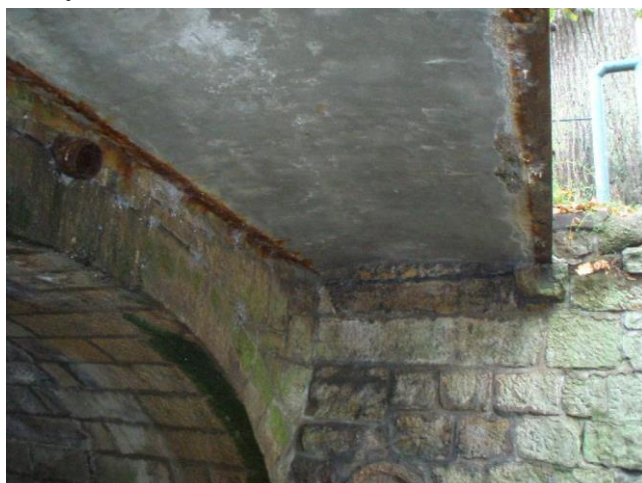
- vyústění odvodňovačů nad vrcholem klenby (provedené z ocelových trubek) je zkorodované
- na levé straně mostu dochází vlivem výtoku vody z odvodňovačů na ocelovou chráničku (která prochází ve vzdálenosti 30 cm podél klenby) k odstříku dešťové vody na zdivo klenby a kamenné navigace vodoteče

- mírná koroze odvodňovačů nad vrcholem klenby na obou stranách mostu

podhled chodníkové konstrukce a koroze odvodňovače

Na levé straně mostu prodloužit vyústění odvodňovacích zařízení (ocelová a kameninová trubka) až za ocelovou chráničku vedoucí podél klenby.

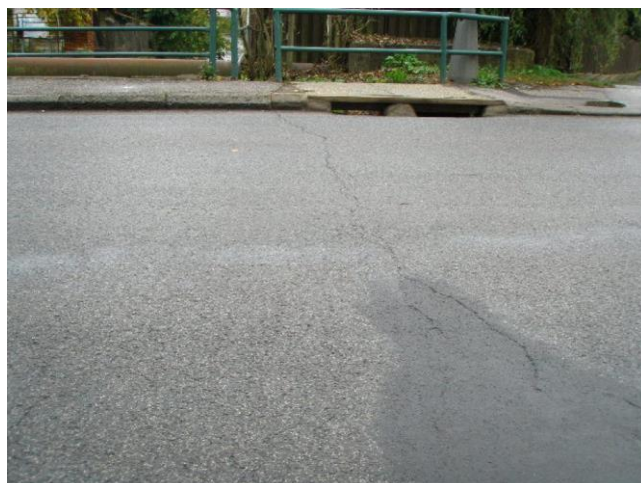
- trhliny v živičném krytu vozovky na konci mostu

trhliny v živичném krytu vozovky na konci mostu

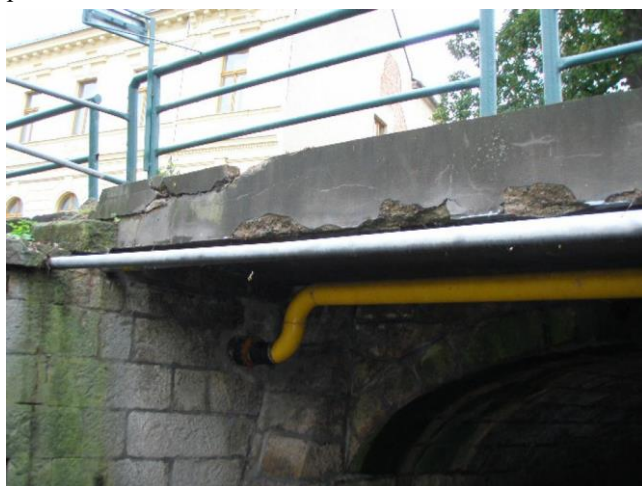
- hloubkově degradovaný beton spodní hrany levé římsy
- odtržený blok betonu římsy na konci mostu vlevo v délce cca 1.0m
- trhliny na horní i boční ploše římsy vlevo
- na levé straně mostu je betonová římsa proteklá, na podhledu se tvoří vápenité inkrustace s krápníky délky do 2cm

hloubkově degradovaný beton spodní hrany řimsy vlevo

Provést opravu ( sanaci ) poškozeného betonu římsy na levé straně.

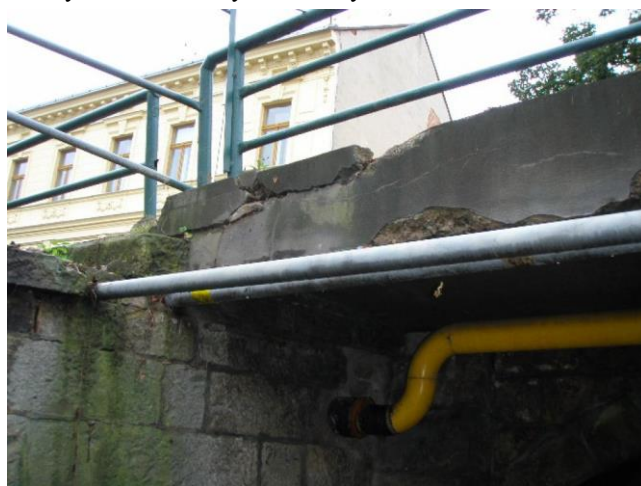
rozpadlý beton horní plochy řimsy vlevo
