## ČÁSTEČNÝ DIAGNOSTICKÝ PRŮZKUM

sloupů 05P, 08P a 50L spodní stavby mostu ev.č. M2  
přes terén a bezejmenné vodoteče v prostoru výběhu hrochů  
v uzavřeném areálu ZOO Dvůr Králové nad Labem

### most ZOO Dvůr Králové

ev. č. M2 (u hrochů)

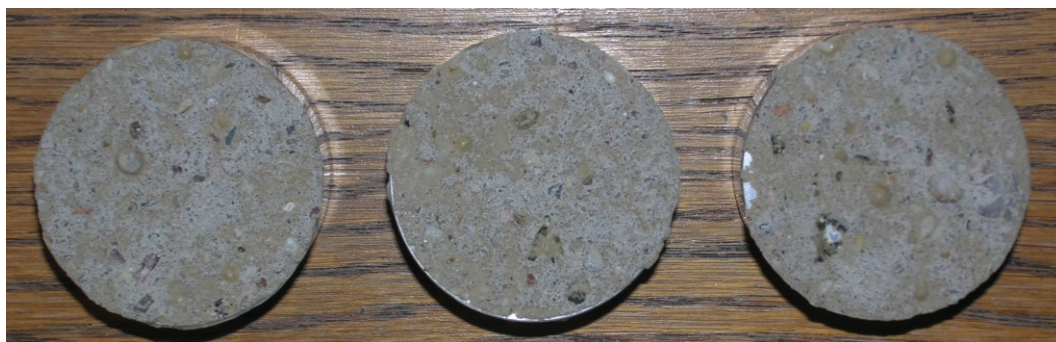
Průměrná hodnota pevnosti povrchových vrstev betonu v tahu klesla u všech tří sloupů pod kritickou minimální hranici 1,5 MPa.

Obr.F47-111 Zkušební terče číslo 168, 179, 192 (zkušební místo 1) po provedení odtrhu.

Z výše uvedených důvodů je případnou sanaci sloupů nutné provést kvalitními materiály pro méně pevné povrchy a s kotvením.

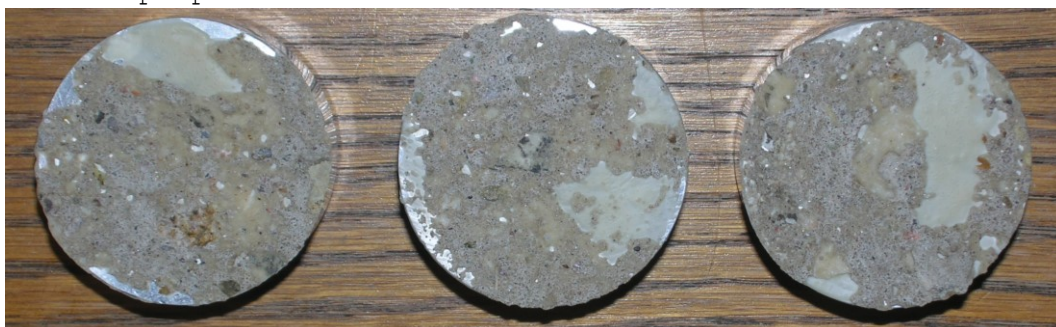
Obr.F47-112 Zkušební terče číslo 156, 181, 193 (zkušební místo 2) po provedení odtrhu.

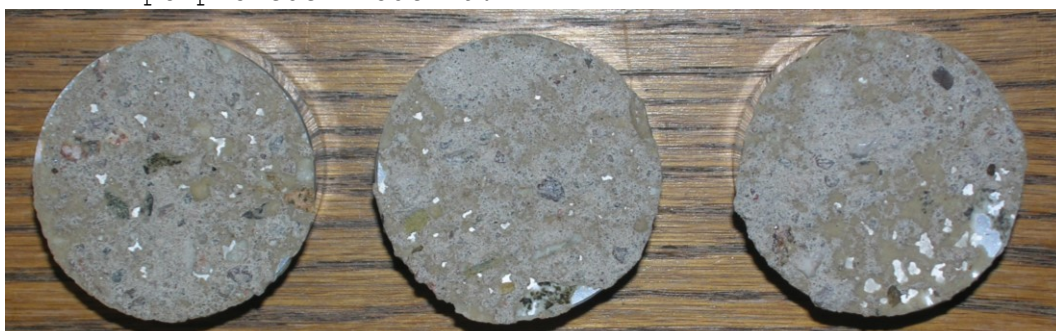
Obr.F47-113 Zkušební terče číslo 169, 176, 184 (zkušební místo 3) po provedení odtrhu.

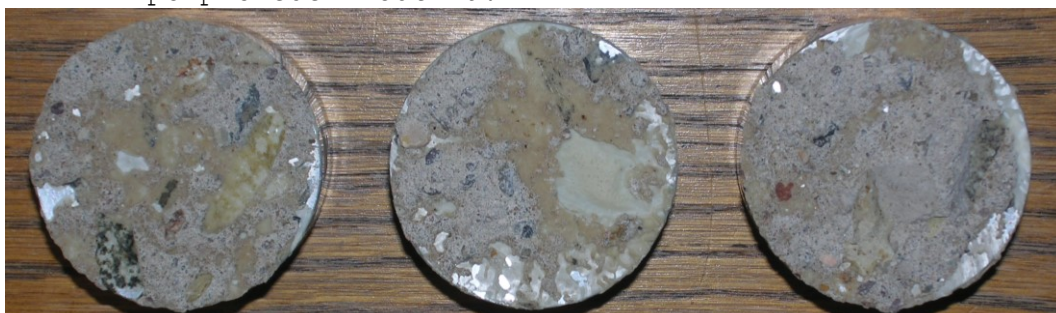
Obr.F47-114 Zkušební terče číslo 163, 185, 197 (zkušební místo 4) po provedení odtrhu.

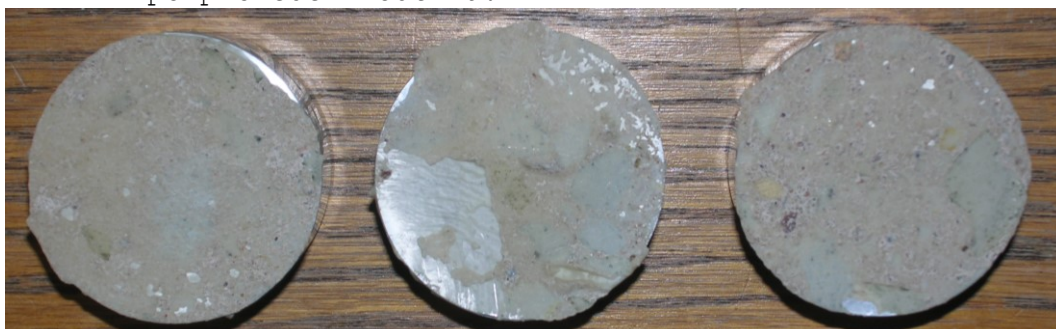
Obr.F47-115 Zkušební terče číslo 154, 188, 189 (zkušební místo 5) po provedení odtrhu.

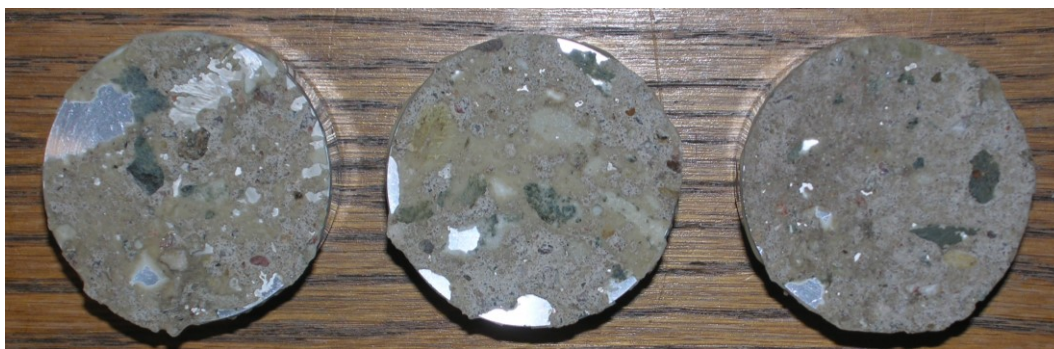
Obr.F47-116 Zkušební terče číslo 166, 167, 175 (zkušební místo 6) po provedení odtrhu.

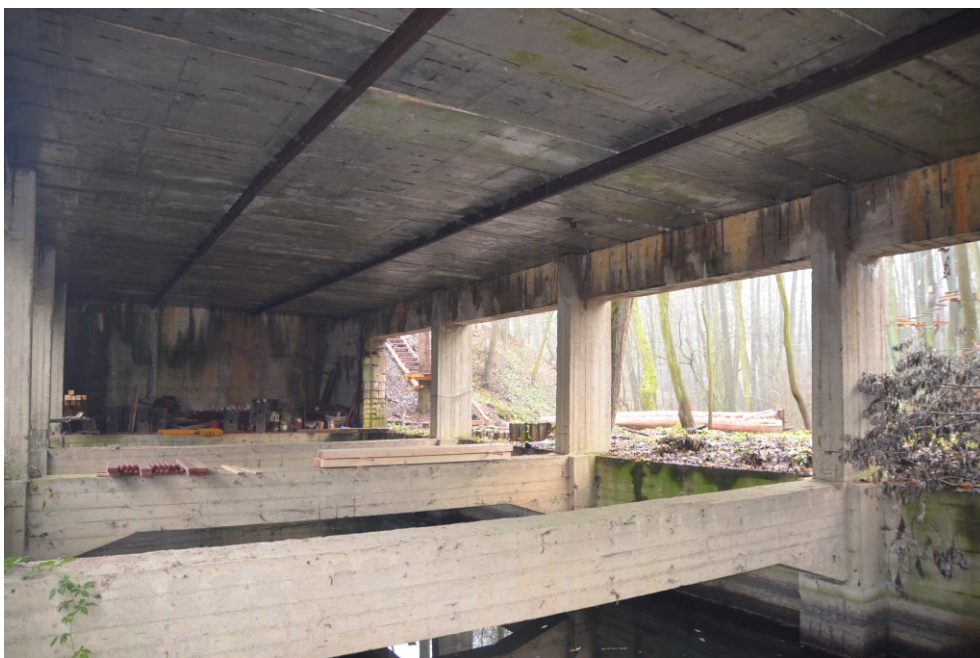
Obr.F41-03 **Levá část mostu v úseku podpěr 01 (v pozadí) až 04. Pohled proti směru staničení a zprava doleva,**

- za koncovou podpěru 01 je uvažována opěra zadržující násyp s rovnoběžnými křídly včetně před jejich čely předsazenými sloupy, levý sloup 01 viz obr. F41-18,
- temena sloupů jsou na každé straně podélně spojena monolitickými průvlaky, základové patky pravých a levých sloupů každé podpěry jsou příčně spojeny příčlemi,
- prostor pod mostem od podpěry 01 po podpěru 08 zatopen,
- NK mostu tvoří v příčném směru na průvlaky uložené nosníky KA,
- na podhledu dvojice ocelových I nosníků, jejichž účel není znám,
- přes patrně neizolovanou nosnou konstrukci rozsáhle zatéká na její podhled a níže ležící konstrukce.

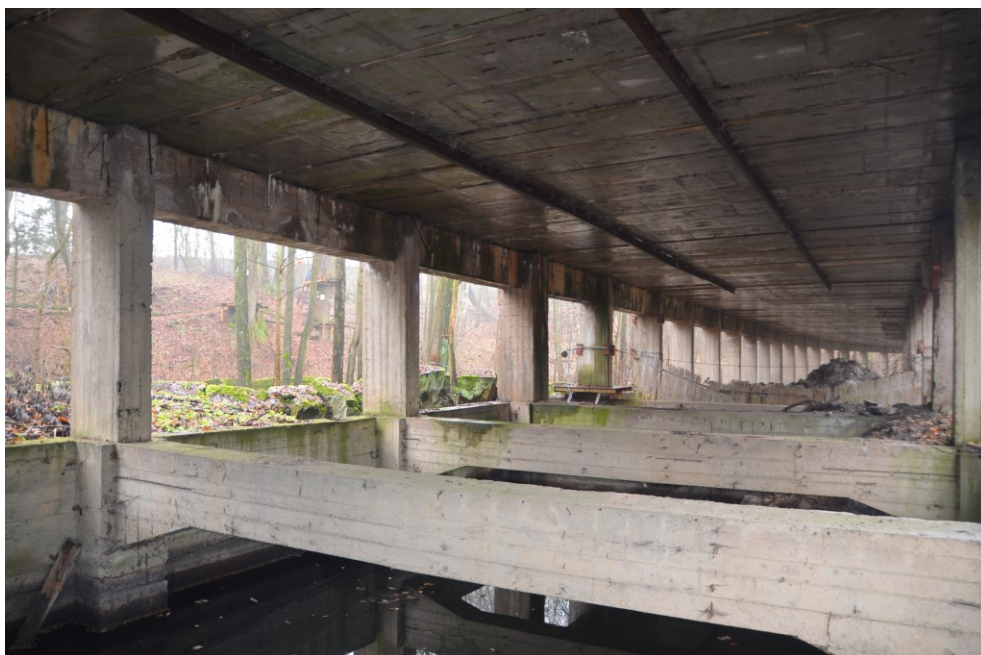
Obr.F41-05 **Levá část mostu v úseku podpěr 05 (v popředí) až 08 a dále. Pohled ve směru staničení,**

- temena sloupů na každé straně jsou podélně spojena monolitickými průvlaky, základové patky pravých a levých sloupů každé podpěry jsou příčně spojeny příčlemi,
- prostor pod mostem od podpěry 01 po podpěru 08 zatopen,
- NK mostu tvoří v příčném směru na průvlaky uložené nosníky KA,
- na podhledu dvojice ocelových I nosníků, jejichž účel není znám,
- přes patrně neizolovanou nosnou konstrukci rozsáhle zatéká na její podhled a níže ležící konstrukce.

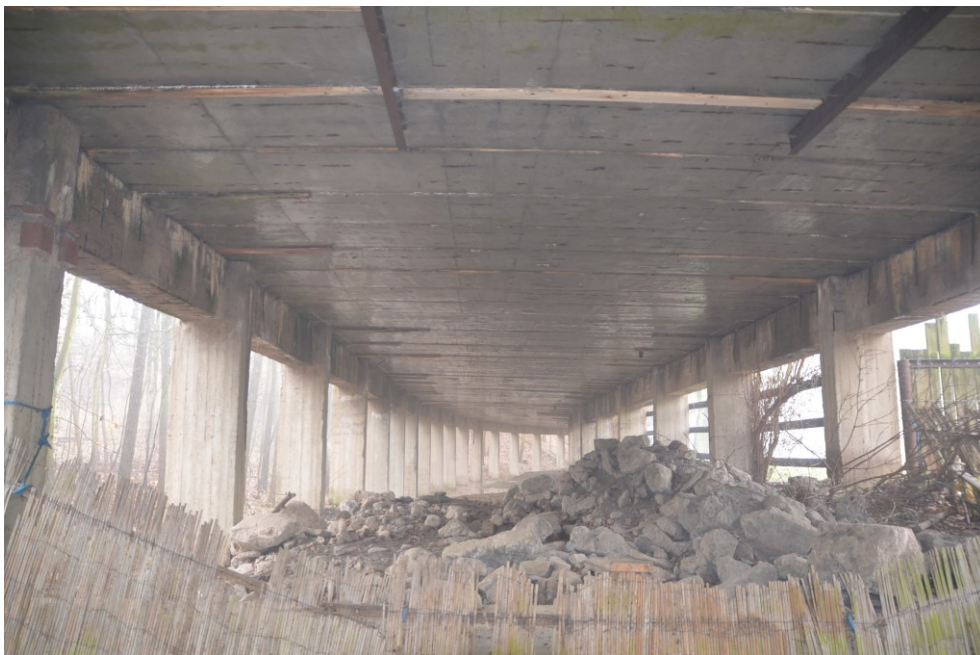
Obr.F41-07 Část mostu v úseku od podpěr 09 dále. Pohled ve směru staničení,

- temena sloupů na každé straně jsou podélně spojena monolitickými průvlaky,
- prostor pod mostem mezi podpěrami 08 a 09 tvoří bezejmenná vodoť, dále až po sloupy 24L a 25P terén,
- NK mostu tvoří v příčném směru na průvlaky uložené nosníky KA,
- přes patrně neizolovanou nosnou konstrukci rozsáhle zatéká na její podhled a níže ležící konstrukce.

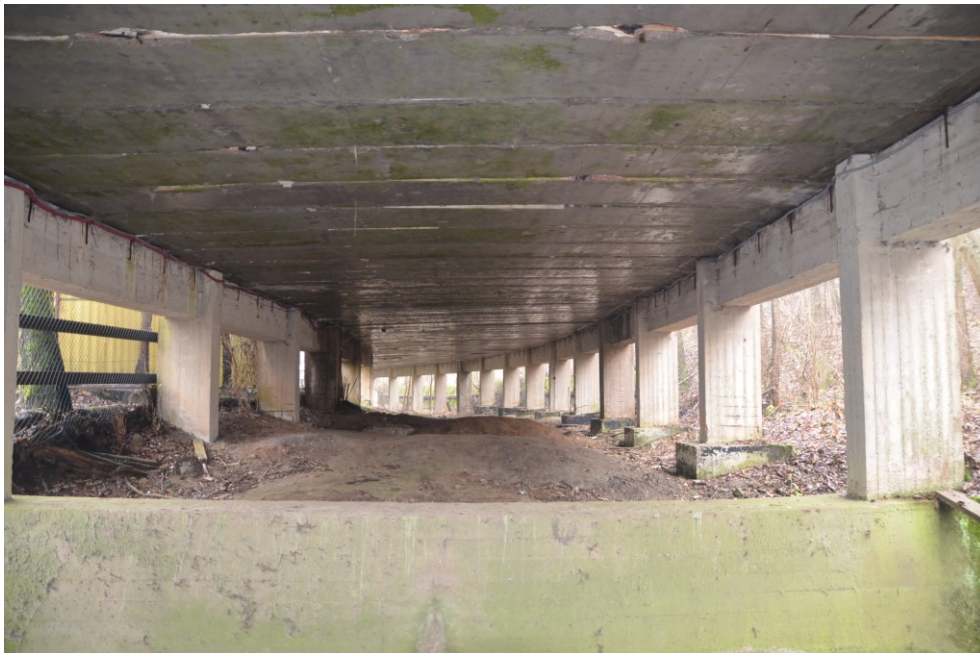
Obr.F41-08 Část mostu v úseku po podpěru 47 (část sloupu 47P zcela vlevo, sloup 47L zcela vpravo). Pohled proti směru staničení,

- prostor pod mostem mezi podpěrami 47 a 48 tvoří bezejmenná vodoť, předtím od sloupů 25L a 26P terén,
- NK mostu tvoří v příčném směru na průvlaky uložené nosníky KA,
- přes patrně neizolovanou nosnou konstrukci rozsáhle zatéká na její podhled a níže ležící konstrukce.

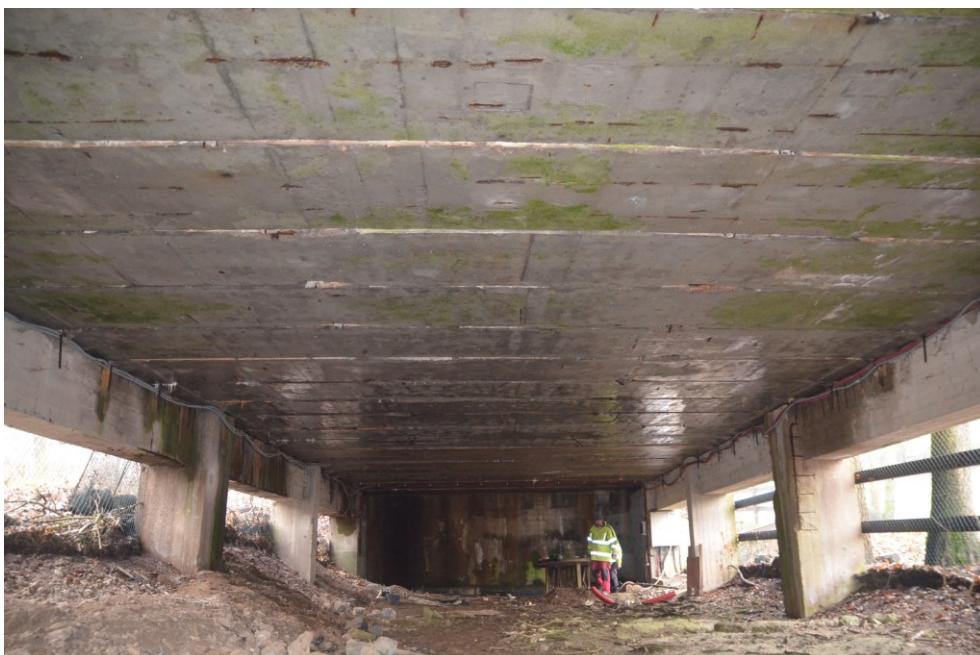
Obr.F41-09 **Část mostu v úseku podpěr 50 až 52 (v pozadí). Pohled ve směru staničení,**

- za koncovou podpěru 52 je uvažována opěra zadržující násyp s rovnoběžnými křídly včetně před jejich čely předsazenými sloupy,
- temena sloupů na každé straně jsou podélně spojena monolitickými průvlaky,
- prostor pod mostem v této části tvoří terén,
- NK mostu tvoří v příčném směru na průvlaky uložené nosníky KA,
- přes patrně neizolovanou nosnou konstrukci rozsáhle zatéká na její podhled a níže ležící konstrukce.

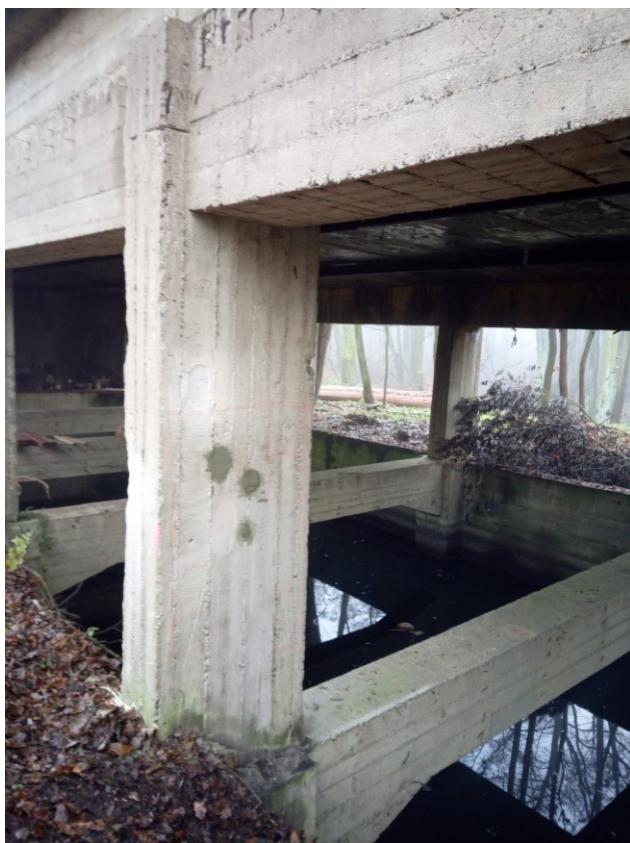
Obr.F41-12

**Pravá a zadní stěna diagnostikovaného sloupu 05P. Pohled proti směru staničení a zprava doleva,**

- v zadní stěně zapravené sondy V1 a V1' po odebraných jádrových vývrtech.

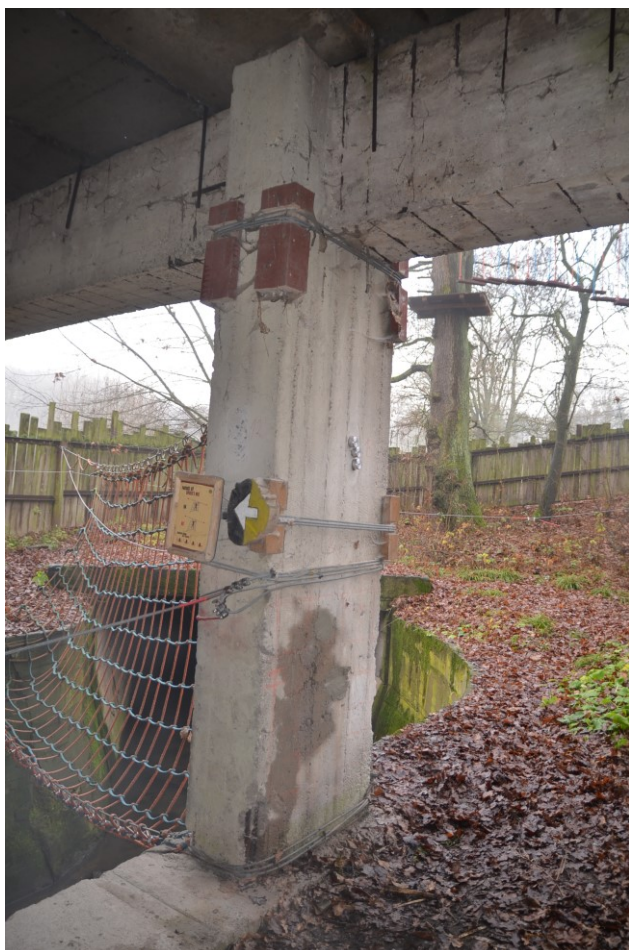
Obr.F41-13

**Levá a přední stěna diagnostikovaného sloupu 08P. Pohled ve směru staničení a zleva doprava,**

- sloup je obejmut ocelovými lany přes dřevěné příložky na jeho rozích. Lana nesou prvky přilehlého „jungle parku“,
- v dolní části přední stěny zapravená sonda V2 po odebraném jádrovém vývrtu,
- v horní části přední stěny nalepená trojice odtrhových terčů pro zkoušku pevnosti povrchových vrstev betonu v tahu (přidrženost) před odtrhem,
- v patě nároží levé a přední stěny obnažená korodující betonářská výztuž sloupu.

Z výše uvedených důvodů nedoporučujeme nadále využít diagnostikované sloupy (05P, 08P a 50L) mostního objektu a doporučujeme jejich nahrazení.

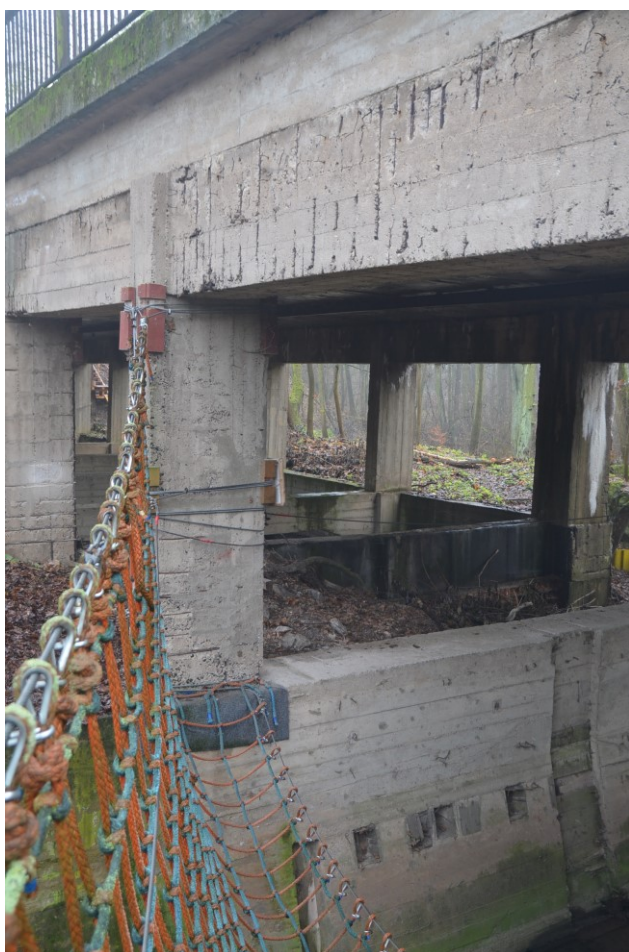
Obr.F41-14

**Zadní stěna diagnostikovaného sloupu 08P. Pohled proti směru staničení a zprava doleva,**

- sloup je obejmut ocelovými lany přes dřevěné příložky na jeho rozích. Lana nesou prvky přilehlého „jungle parku“,
- na zadní stěně sloupu místy obnažená vodorovná (třmínky) korodující betonářská výztuž sloupu.

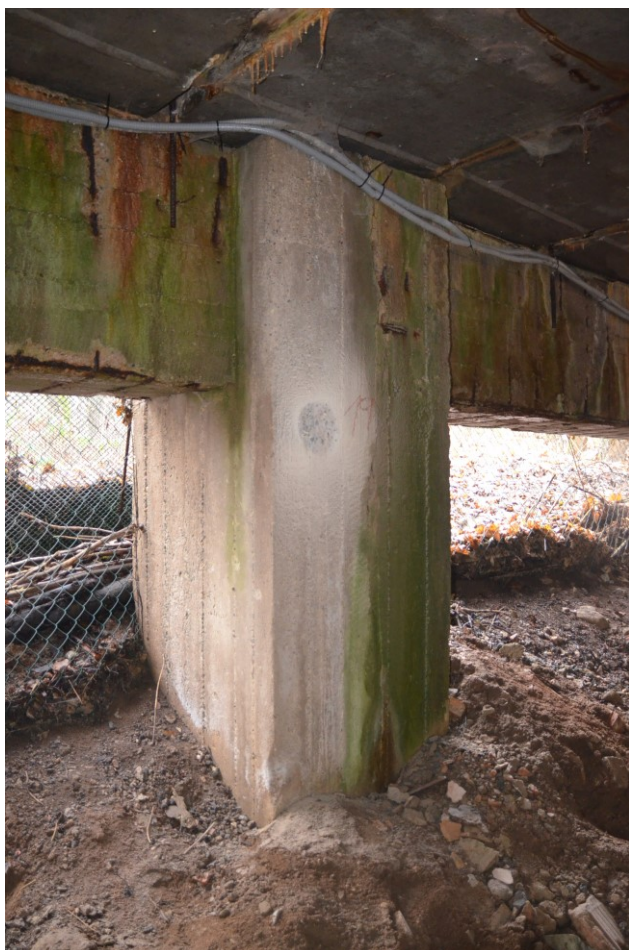
Obr.F41-15

**Přední a pravá stěna diagnostikovaného sloupu 50L. Pohled zprava doleva a ve směru staničení,**

- sloup je mohutnější než předcházející (05P a 08P), ve skutečnosti se jedná o dva sloupy stejných rozměrů za sebou, viz obr. F41-17,
- na pravé stěně vybroušené místo č.19, kde byly provedeny tvrdoměrné zkoušky betonu,
- sloup je (druhá polovina dle živých zelených mikroorganismů rozsáhle a dlouhodobě) zamáčen,
- místy obnažená korodující betonářská výztuž sloupu,
- podél temene sloupu vedeno cizí zařízení.

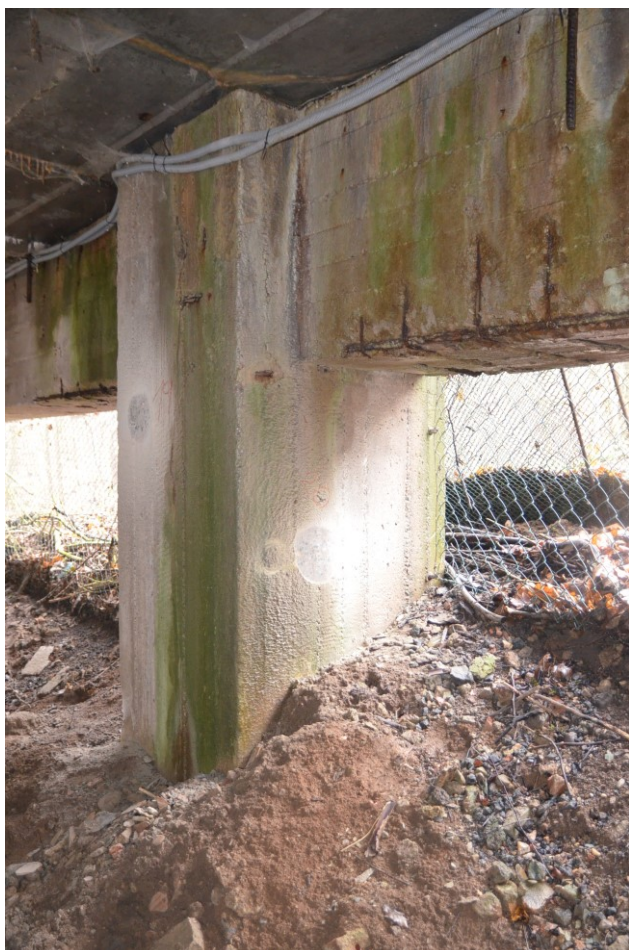
Obr.F41-16

**Pravá a zadní stěna diagnostikovaného sloupu 50L. Pohled proti směru staničení a zleva doprava,**

- sloup je mohutnější než předcházející (05P a 08P), ve skutečnosti se jedná o dva sloupy stejných rozměrů za sebou, viz obr. F41-17,
- na pravé stěně vybroušené místo č.19 a na zadní stěně č.20, kde byly provedeny tvrdoměrné zkoušky betonu,
- sloup je (druhá polovina dle živých zelených mikroorganismů rozsáhle a dlouhodobě) zamáčen,
- místy obnažená korodující betonářská výztuž sloupu,
- podél temene sloupu vedeno cizí zařízení.

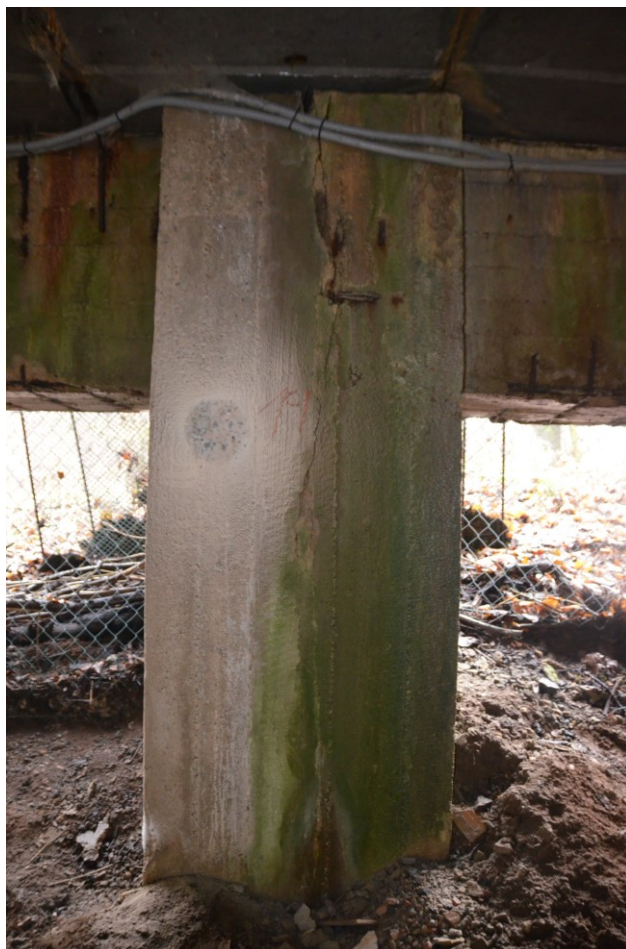
Obr.F41-17 **Pravá stěna diagnostikovaného sloupu 50L. Pohled zprava doleva,**

- sloup je mohutnější než předcházející (05P a 08P), ve skutečnosti se jedná o dva sloupy stejných rozměrů za sebou,
- na povrchu patrná svislá (nepravidelná) trhлина v místě pracovní spáry, vyplněné materiálem na bázi heraklitu,
- na pravé stěně vybroušené místo č.19, kde byly provedeny tvrdoměrné zkoušky betonu,
- sloup je (druhá polovina dle živých zelených mikroorganismů rozsáhle a dlouhodobě) zamáčen,
- místy obnažená korodující betonářská výztuž sloupu, podél temen sloupu vedeno cizí zařízení.

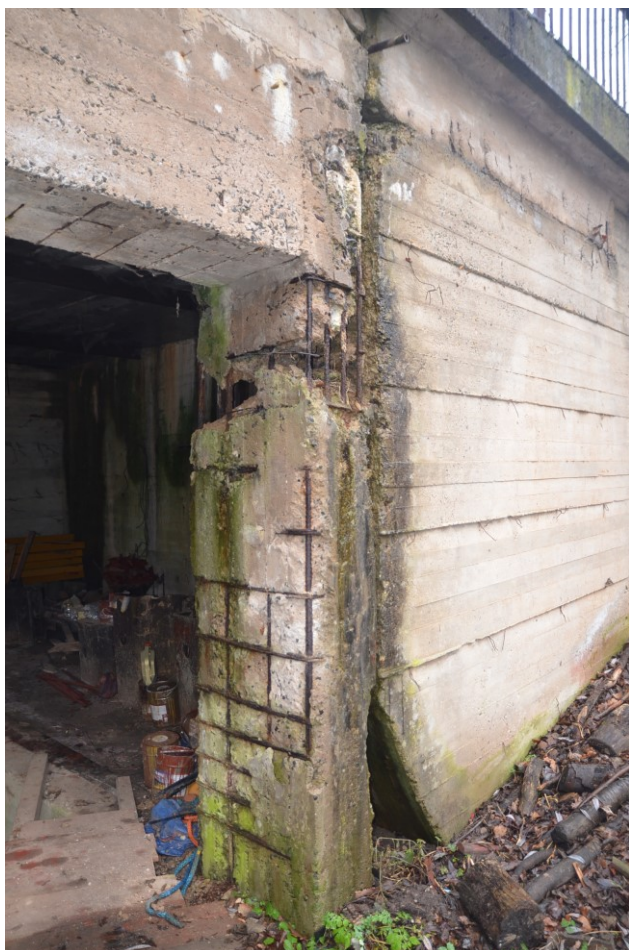
Obr.F41-18

Na základě HPM z roku 2006 (Ing. Petr Jedlinský) byl stanoven stupeň stavu stávajícího objektu VII-havarijní stav. Důvodem byl stav levého sloupu podpěry 01, viz obr. F41-18 ve FOTODOKUMENTACI (PŘÍLOHA 2).

**Levá a zadní stěna sloupu 01L.  
Pohled ve směru staničení a  
zleva doprava,**

- na sloup rozsáhle a dlouhodobě zatéká, jeho beton hloubkově větrá do té míry, že v horní části sloupu se samovolně vytvořil „vrubový kloub“,
- korodující betonářská výztuž masivně obnažena.

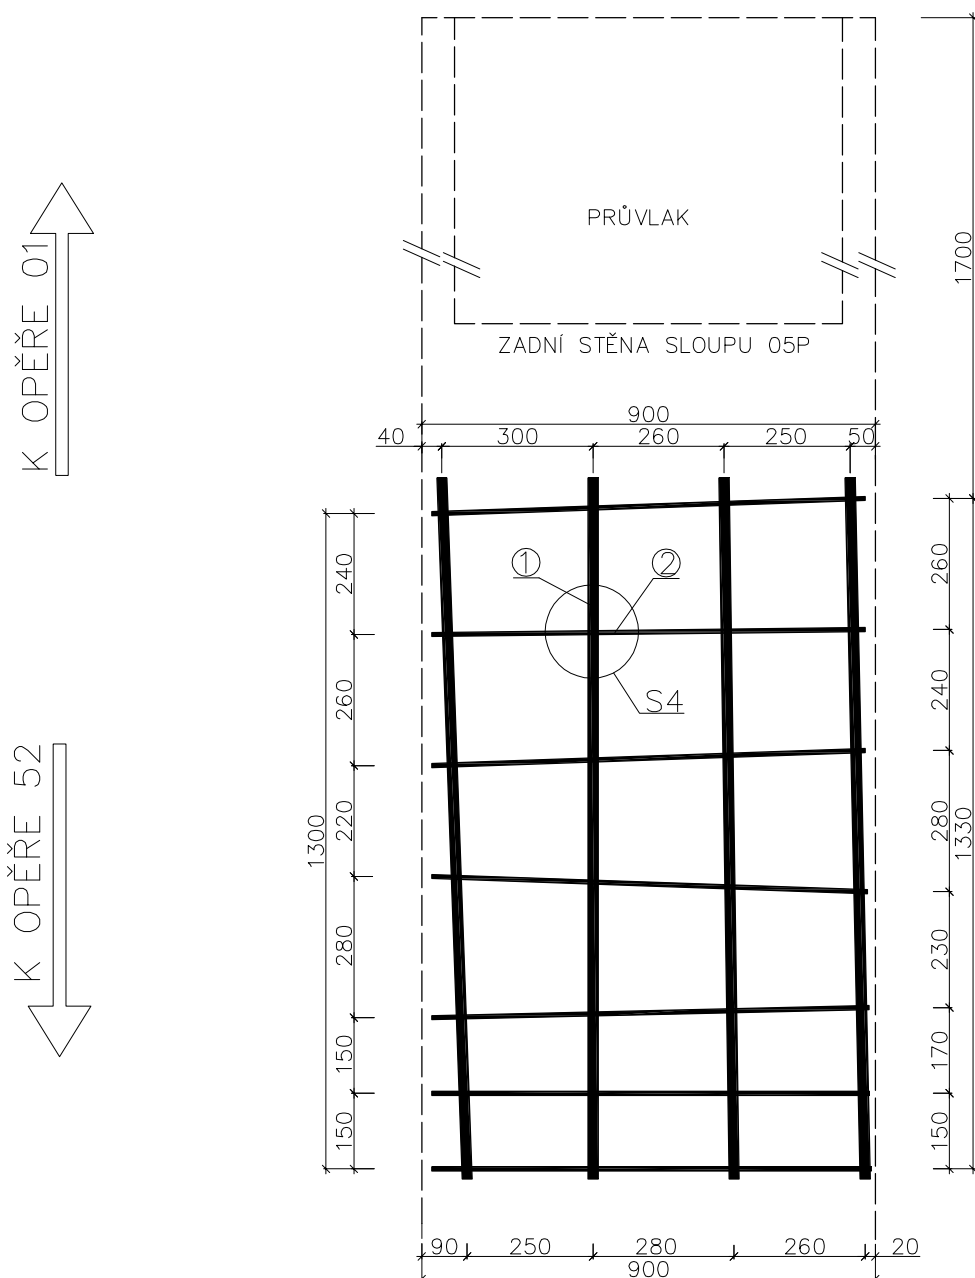
SONDA S4

① Hlavní (svislá) výztuž není zcela rovnoběžná. V sondě S4 je kruhového průřezu  $\varnothing 20$  mm, na povrchu žebírková. Krytí v sondě je 30 mm. Vzdálenost výztužných vložek v půdoryse je  $250 \div 300$  mm, průměrně po 267 mm. Obnažená vložka je korodovaná, zatím bez oslabení.

② Rozdělovací výztuž (třmínky) není zcela rovnoběžná. V sondě S4 jsou kruhového průřezu  $\varnothing 8$  mm, na povrchu žebírková. Rozteč po výšce je  $150 \div 280$  mm, průměrně po 219 mm. Krytí v sondě je 20 mm. Obnažená vložka je korodovaná, zatím bez oslabení.

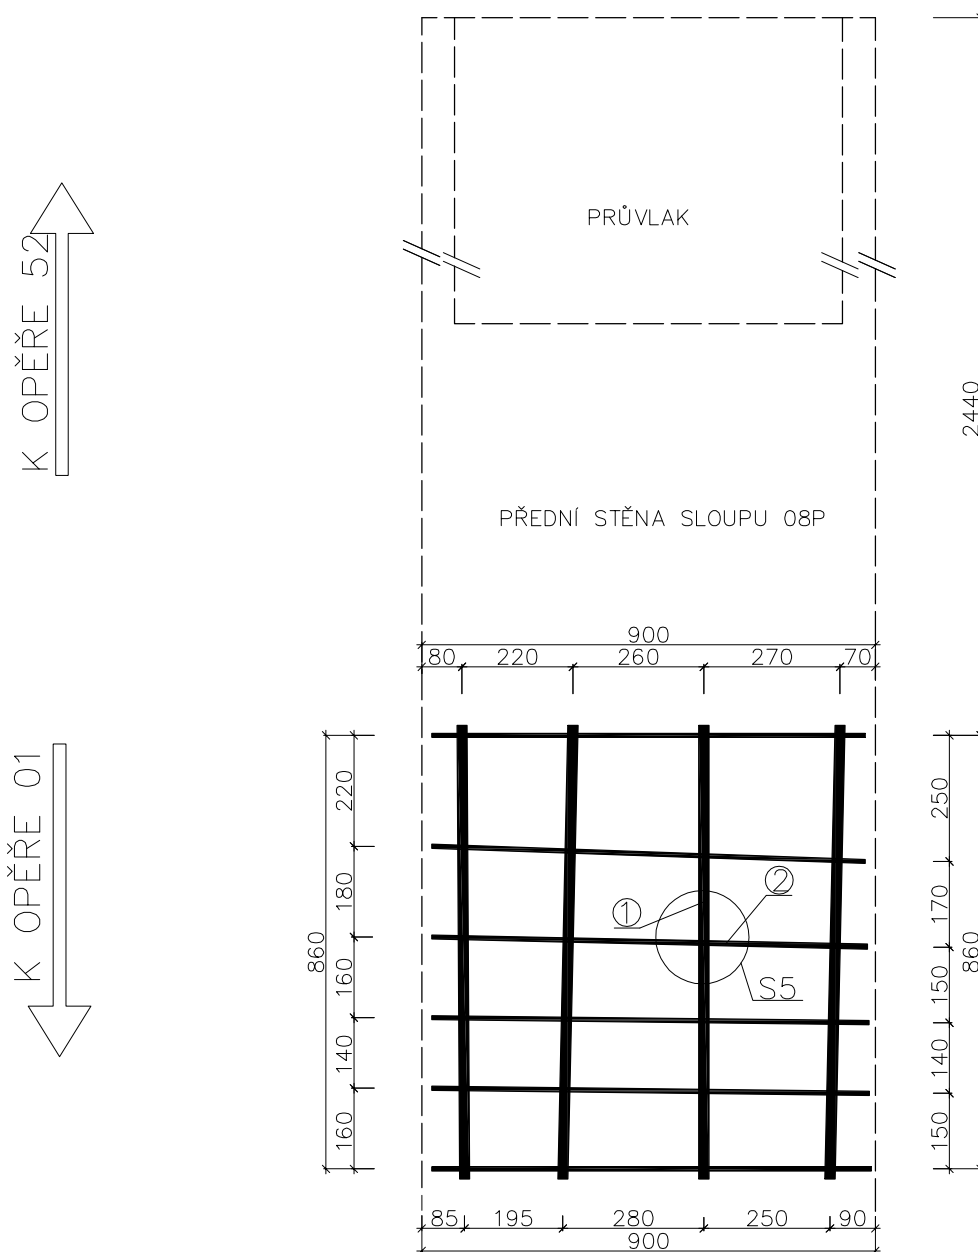
SONDA S5

- ① Hlavní (svislá) výztuž není zcela rovnoběžná. V sondě S5 je kruhového průřezu  $\varnothing$  20 mm, na povrchu žebírková. Krytí v sondě je 55 mm. Vzdálenost výztužných vložek v půdoryse je 195 ÷ 280 mm, průměrně po 246 mm. Obnažená vložka je korodovaná, zatím bez oslabení.
  - ② Rozdělovací výztuž (třmínky) není zcela rovnoběžná. V sondě S5 jsou kruhového průřezu  $\varnothing$  8 mm, na povrchu žebírková. Rozteč po výšce je 140 ÷ 250 mm, průměrně po 172 mm. Krytí v sondě je 45 mm. Obnažená vložka je korodovaná, zatím bez oslabení.
- Obnažené křížení vložek je vzájemně vázáno.

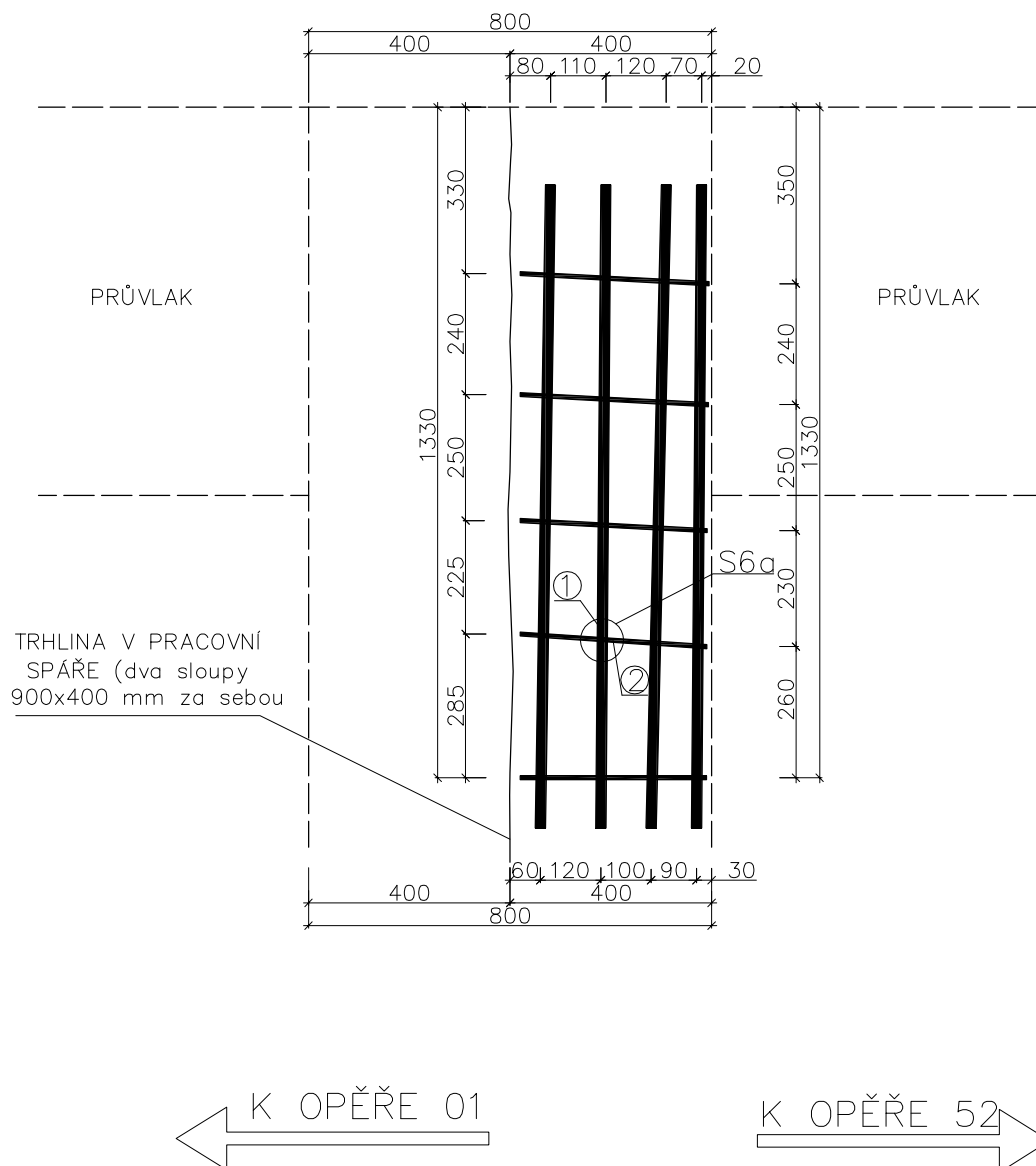
SONDA S6a

① Hlavní (svislá) výztuž není zcela rovnoběžná. V sondě S6a je kruhového průřezu  $\varnothing 20$  mm, na povrchu žebírková. Krytí v sondě je 30 mm. Vzdálenost výztužných vložek v půdoryse je  $70 \div 120$  mm, průměrně po 102 mm. Obnažená vložka je korodovaná, zatím bez oslabení.

② Rozdělovací výztuž (třmínky) není zcela rovnoběžná. V sondě S6a je kruhového průřezu  $\varnothing 8$  mm, na povrchu žebírková. Rozteč po výšce je  $225 \div 285$  mm, průměrně po 248 mm. Krytí v sondě je 20 mm. Obnažená vložka je korodovaná, zatím bez oslabení.

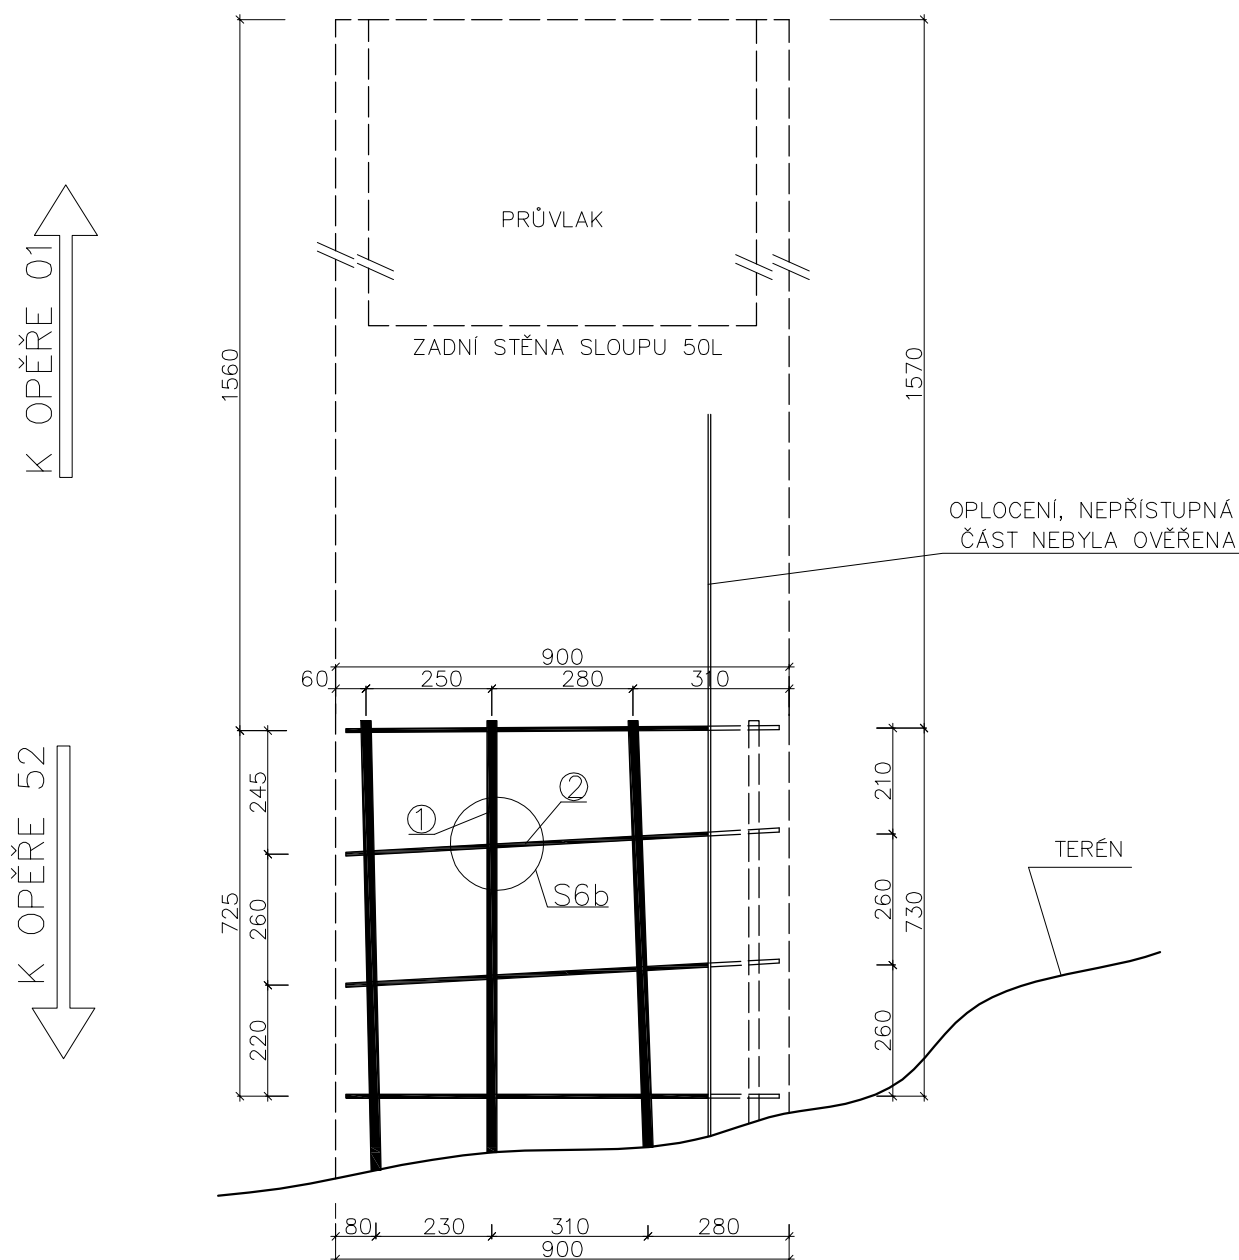
SONDA S6b

- ① Hlavní (svislá) výztuž není zcela rovnoběžná. V sondě S6b je kruhového průřezu  $\varnothing 20$  mm, na povrchu žebírková. Krytí v sondě je 30 mm. Vzdálenost výztužných vložek v půdoryse je  $230 \div 310$  mm, průměrně po 268 mm. Obnažená vložka je korodovaná, zatím bez oslabení. Jedna vložka nebyla z důvodu nepřístupnosti lokalizována.
- ② Rozdělovací výztuž (třmínky) není zcela rovnoběžná. V sondě S6b je kruhového průřezu  $\varnothing 8$  mm, na povrchu žebírková. Rozteč po výšce je  $210 \div 260$  mm, průměrně po 243 mm. Krytí v sondě je 15 mm. Obnažená vložka je korodovaná, zatím bez oslabení.
- Obnažené křížení vložek je vzájemně vázáno.

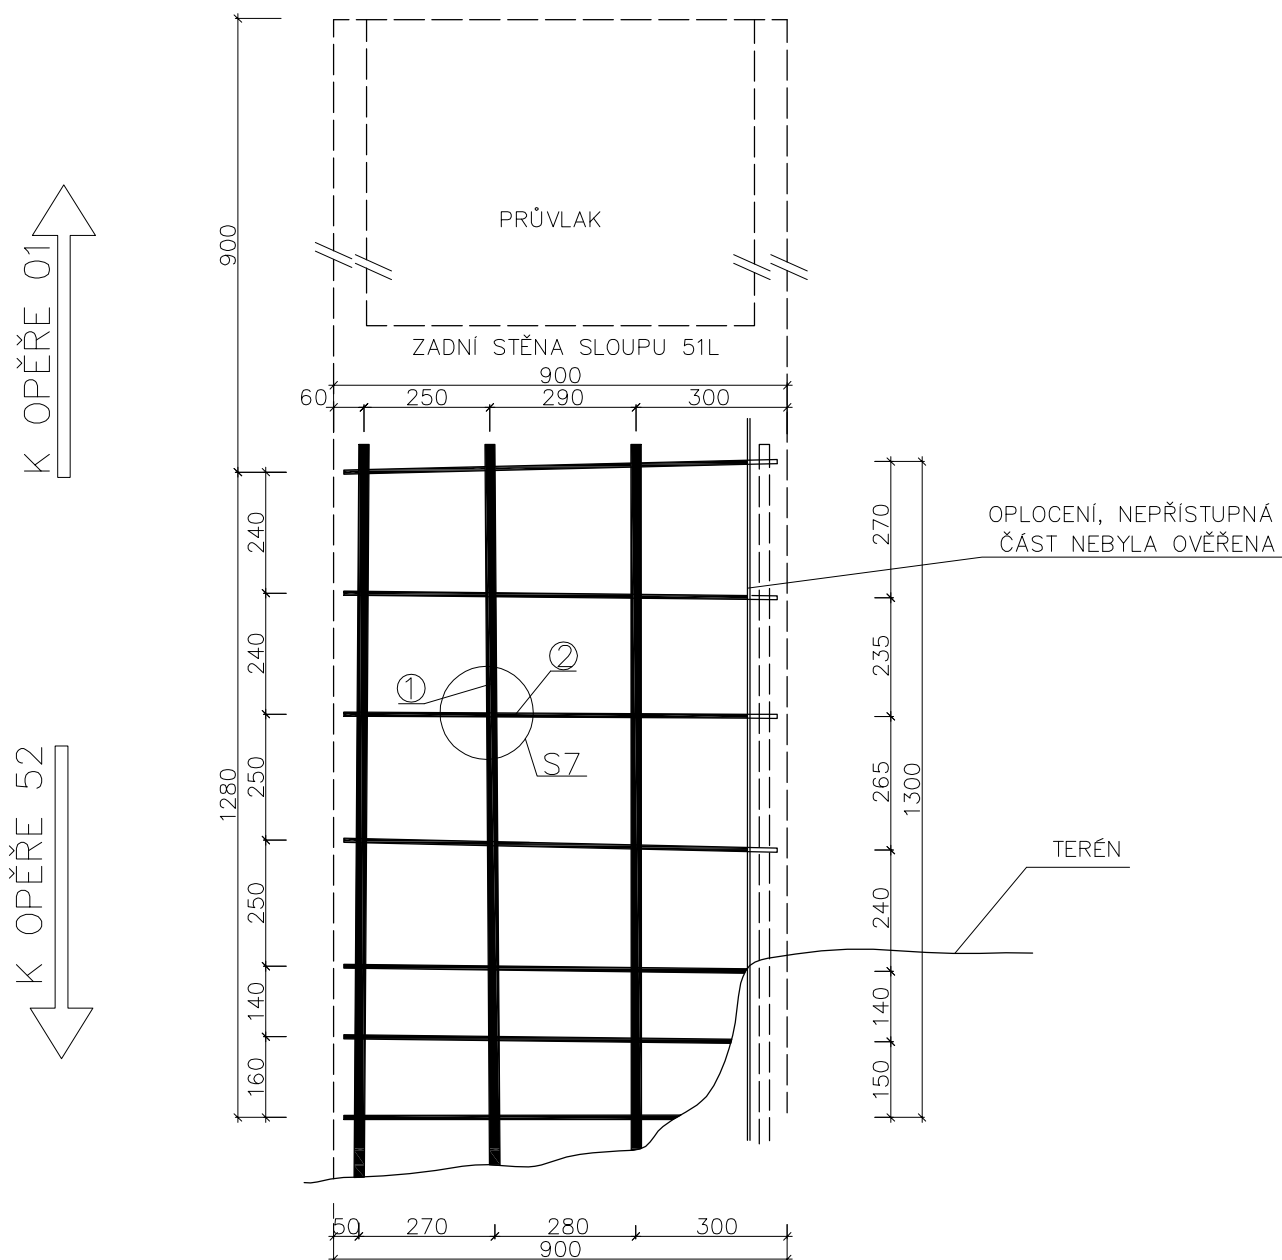
SONDA S7

- ① Hlavní (svislá) výztuž není zcela rovnoběžná. V sondě S7 je kruhového průřezu  $\varnothing 20$  mm, na povrchu žebírková. Krytí v sondě je 30 mm. Vzdálenost výztužných vložek v půdoryse je  $250 \div 290$  mm, průměrně po 273 mm. Obnažená vložka je korodovaná, zatím bez oslabení. Jedna vložka nebyla z důvodu nepřístupnosti lokalizována.
- ② Rozdělovací výztuž (třmínky) není zcela rovnoběžná. V sondě S7 je kruhového průřezu  $\varnothing 8$  mm, na povrchu žebírková. Rozteč po výšce je  $140 \div 270$  mm, průměrně po 215 mm. Krytí v sondě je 15 mm. Obnažená vložka je korodovaná, zatím bez oslabení.
- Obnažené křížení vložek je vzájemně vázáno.
