# **AKCE : SILNICE III/29827, MALŠOVA LHOTA-HK**

**Věc : STANOVISKO STATIKA KE STAVU OBJEKTU PROPUSTU POD SILNICÍ III/29827  
MALŠOVA LHOTA – HRADEC KRÁLOVÉ**

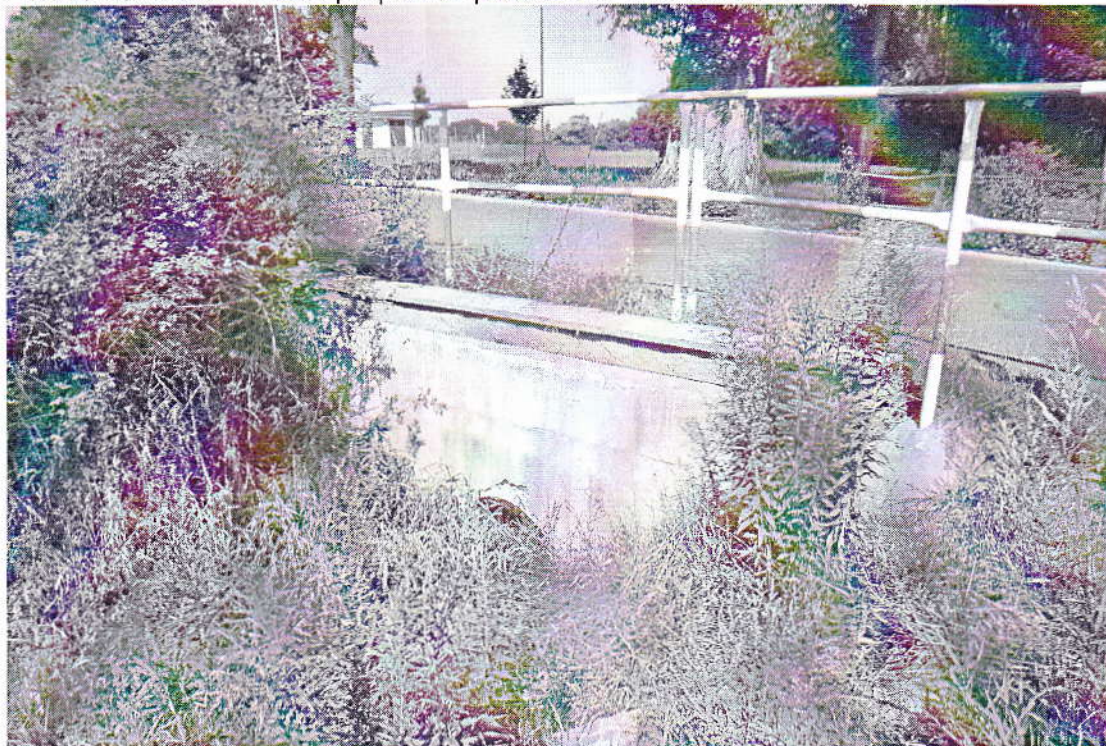
Na konstrukci propustku nebyly shledány žádné podstatné vady. Vnitřní líc betonových trub je hladký a k dnešním dnem nevykazuje žádné viditelné poruchy. Směrové vedení probíhá v přímce a nevykazuje žádné směrové odchylky. Dno potrubí je částečně zaneseno naplaveným materiálem, který je nutno odstranit. Obě čela propustku jsou betonová. Novější nátokové čelo vykazuje drobné poškození povrchu betonu na styku s betonovou troubou. Příčina poruchy spočívá v horší kvalitě betonu, který na styku s venkovním prostředím zvětrává a vydroluje se.

Pohled na nátokové čelo propustku poškozené nad rourou zvětřením betonu

**Konstrukce propustku není v současnosti viditelně narušena a propustek je plně funkční.** V rámci rekonstrukce komunikace doporučuji vyčistit dno propustku, provést zpevnění přilehlých břehů kamenným zdivem a provést opravu poškozeného nátokového čela. V rámci zpracování projektu rekonstrukce komunikace doporučuji provést podrobnou prohlídku vnitřního líce propustku kamerou.

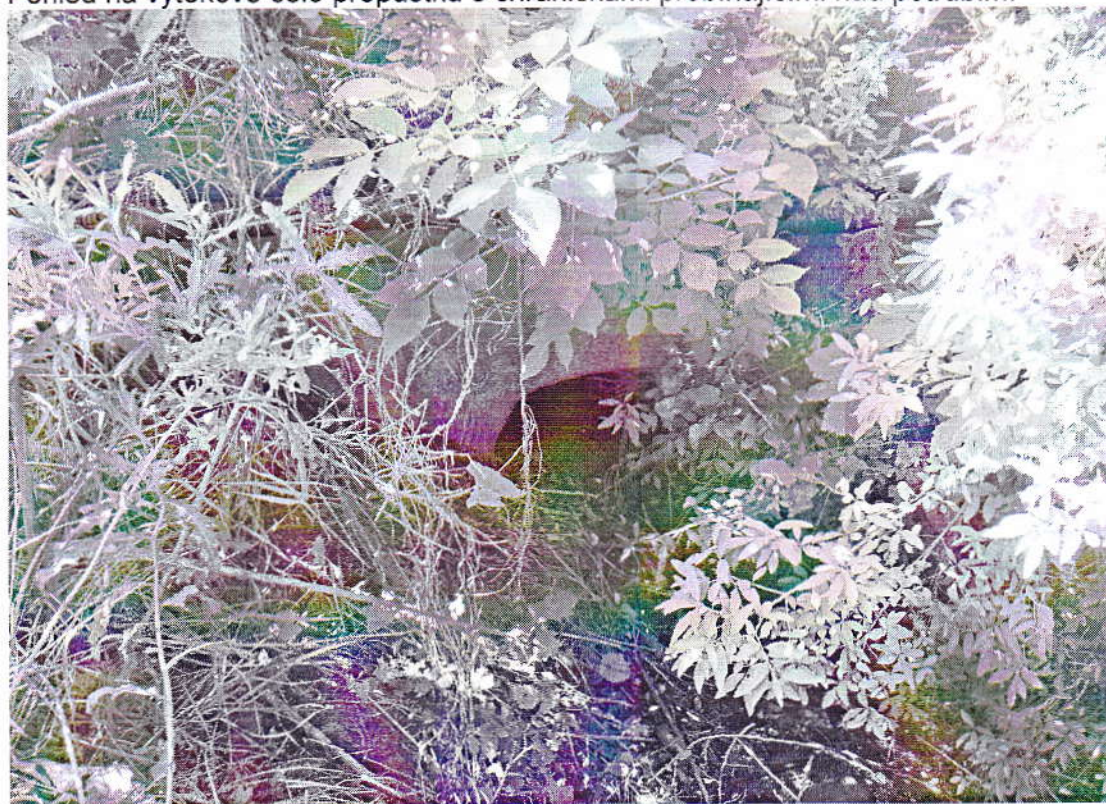
Pohled na výtokové čelo propustku s chráničkami probíhajícími nad potrubím.

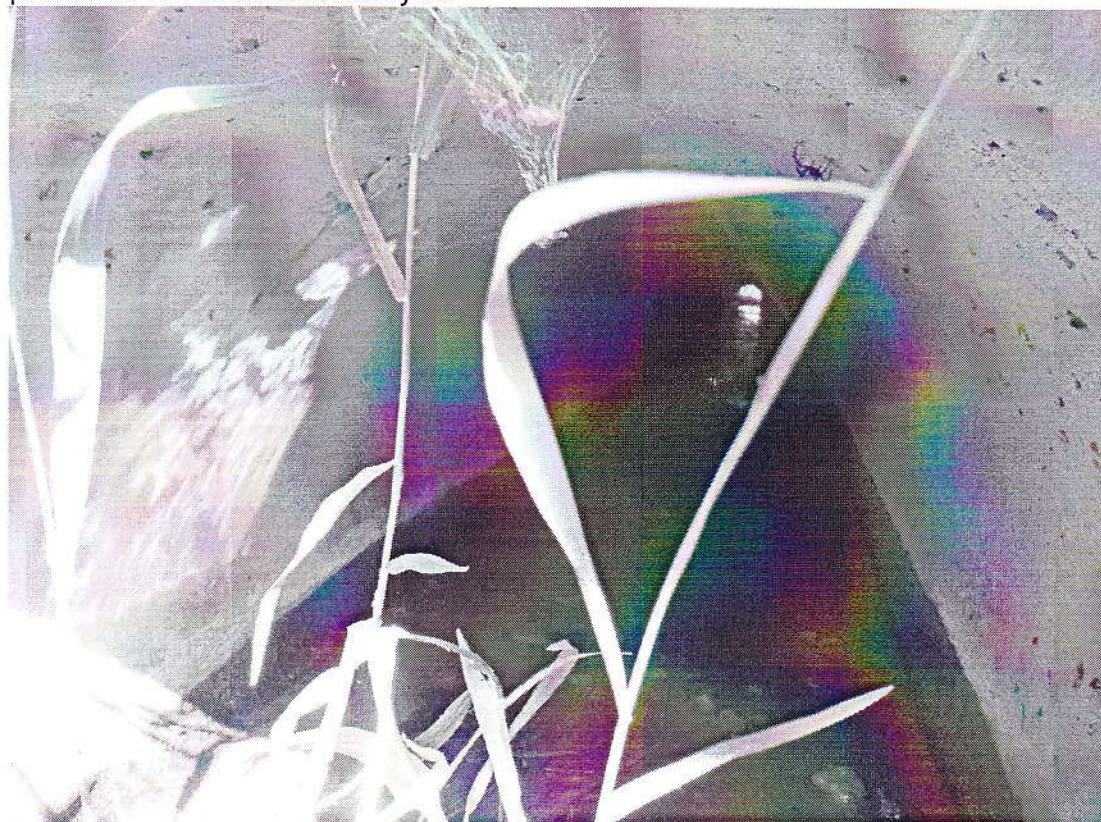
Pohled do trubního propustku z nátokové strany. Vnitřní líc trub nevykazuje viditelné poškození ani směrovou odchylku.

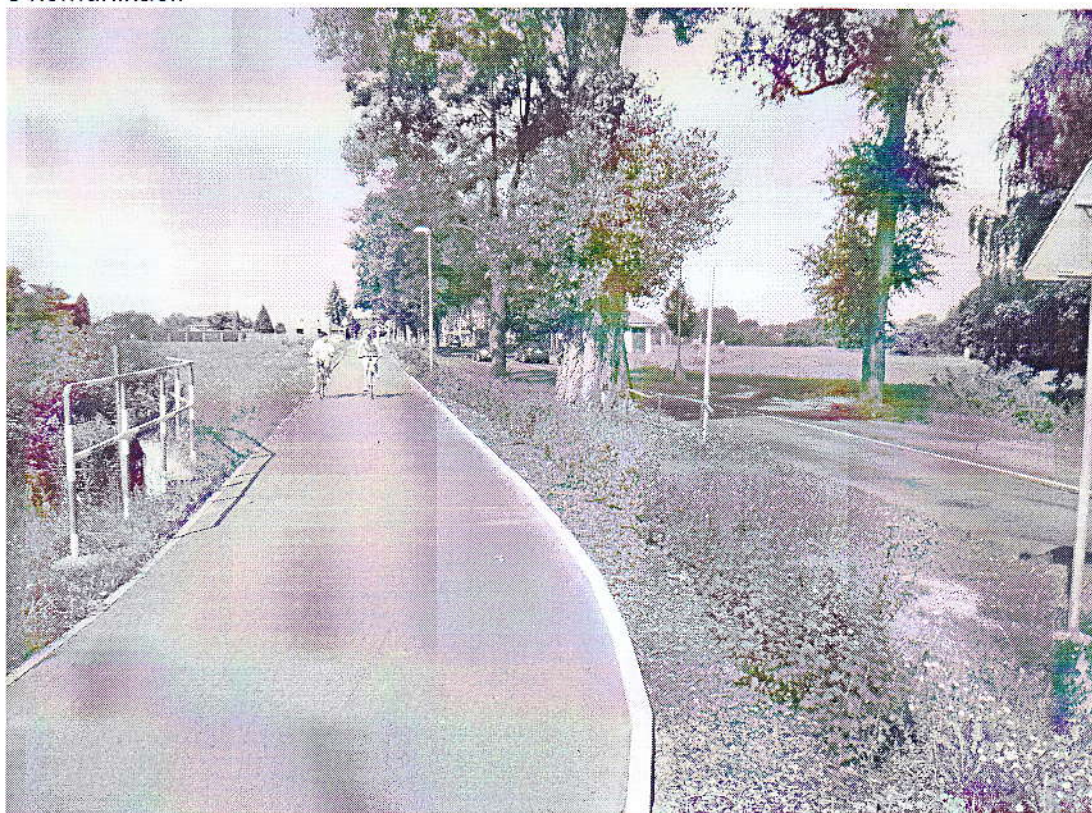
Šikmé čelo nátokové strany vůči komunikaci svědčí o šikmém křížení propustku s komunikací.
