# **Most 14-044**

Most přes Labe ve Vrchlabí

## **MIMOŘÁDNÁ PROHLÍDKA**

Datum provedení prohlídky: 11.9.2020

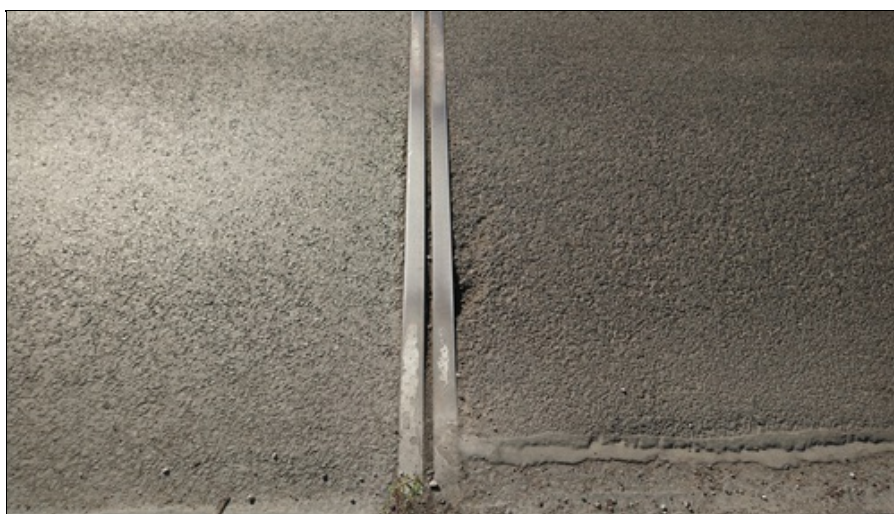
| [3.1] | 3.1 | Vozovka | Zejména v okolí MZ u O1 je obrušná vrstva degradována. Lokálně jsou v okolí MZ výtluky. V okolí EMZ do vozovky prostupují deformace od EMZ. |

Degradace ohrusné vrstvy v okolí  
MZ.jpg

| [3] 3.1 | Vozovka | Provést výměnu obrusné vrstvy na celém mostě. |

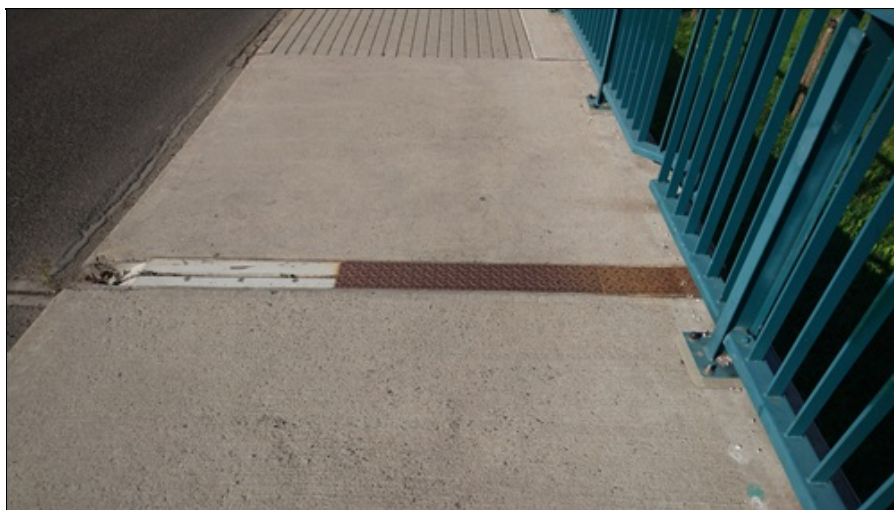
| [2.3] | 2.3 | Mostní závěry | Mostní závěr u O1 je poškozený v obručnických částech, jsou zde deformované chodníkové plech. Současně s tím je poškozena PKO. Krycí plechy spáry v chodnicích nejsou provedeny přes celou šířku chodníků a jsou zasaženy korozi. Elastický mostní závěr u O3 je zcela na konci životnosti. V místech, kde je mimo vozovku použit plastový profil jsou v okolí profilu olámané hrany betonu. |

Koroze krycího plechu v chodníku  
u vlevo u O1.jpg

| [2] 2.3 | Mostní závěry | Opravit deformované části závěru O1 a obnovit v maximální míře PKO. Krycí plechy nahradit novými přes celou šířku chodníku v korozivzdorném provedení.<br>Provést kompletní výměnu EMZ, v okolí plastového profilu sanovat poškozené betonové části. |

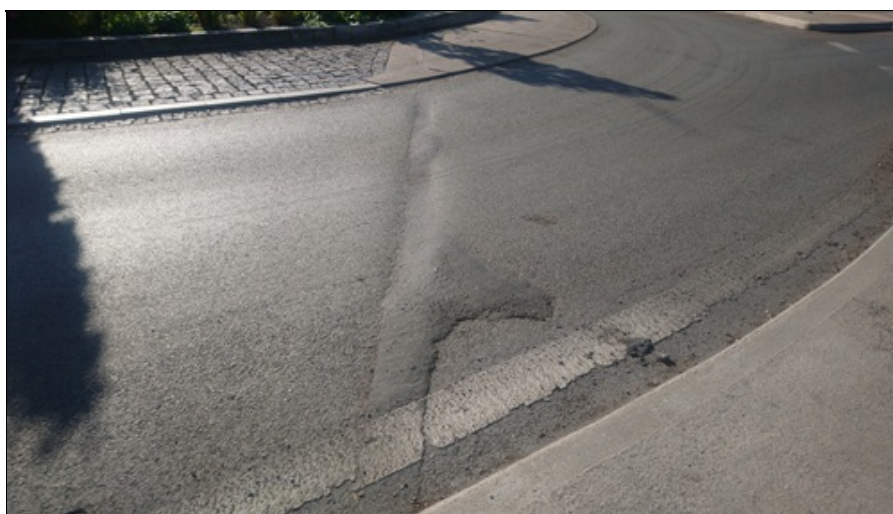
vyježděný elastický mostní závěr  
u O3 vlevo.jpg

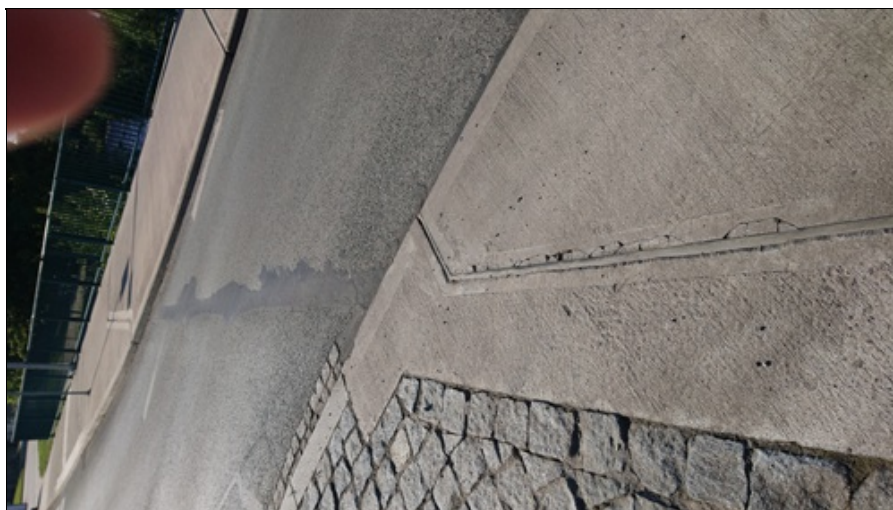
Dilatace na pravé straně u O3  
olámané hrany středového  
prstence vymačkáný elastický  
závěr.jpg

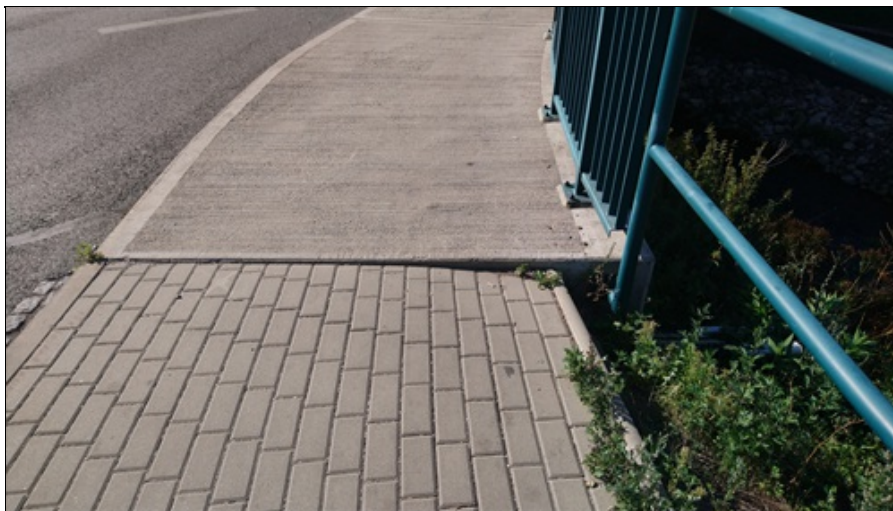
| [3.2] | 3.2 | Chodníky | Horní povrch chodníků je lokálně degradovaný, další degradace betonu je patrná v obručnické části chodníků. Tmel ve spárách v římsách je dožilý.<br>V místě přechodů z betonové římsy na dlažbu je dlažba pokleslá. Nejvíce patrné je to vlevo u O3, kde je pokles cca 6 cm.<br>Na křídle vpravo u O3 jsou patrné korozní výluhy od výztuže s nedostatečným krytím.<br>Hmatové prvky mají značné poškozené okraje případně lokálně chybějící části |

Pokleslý chodník vlevo u O3.jpg

| [4] 3.2 | Chodníky | Sanovat případně opatřit nátěrem degradované části povrchu betonu. Vyměnit tmel ve spárách.<br>Provést předláždění pokleslé dlažby.<br>Provést kompletní výměnu hmatových prvků v okolí přechodu na mostě. |

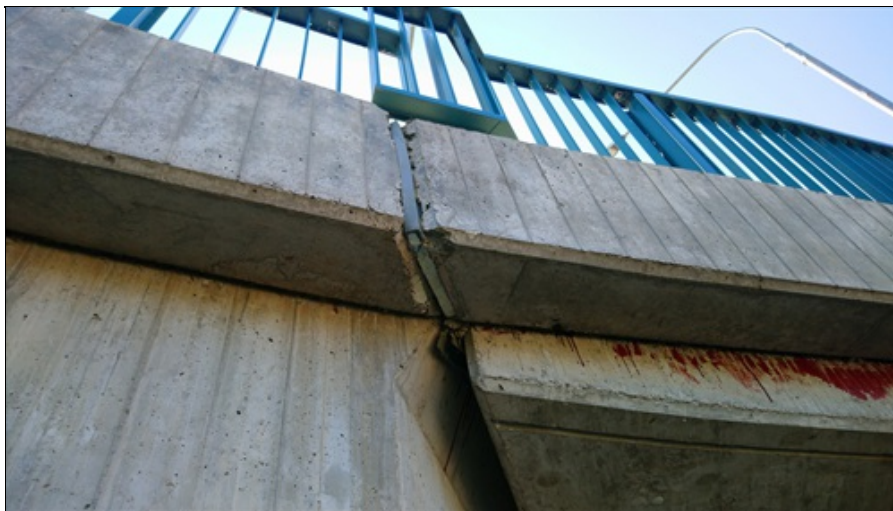
Dilatace v římse vlevo u O3  
nedokonale probetonováno v  
okolí těsnícího profilu.jpg

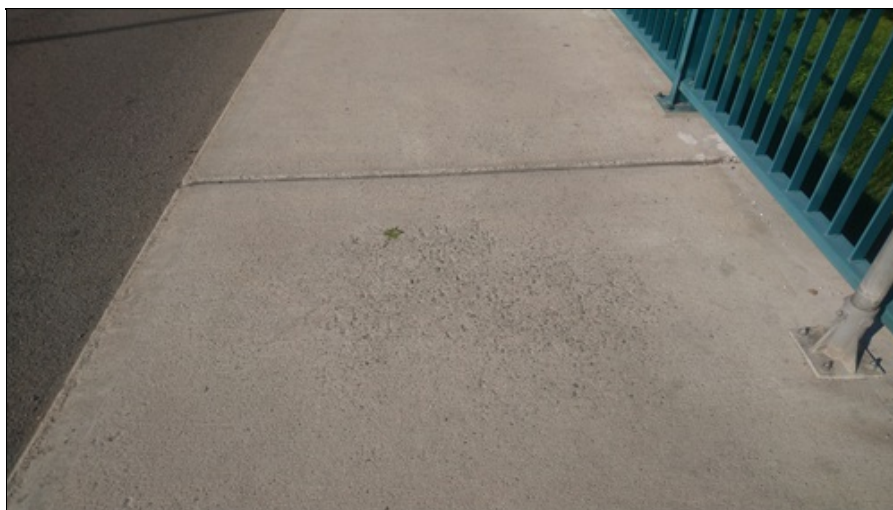
Degradace povrchu betonu  
chodníkové římsy včetně  
obrubníkové části.jpg

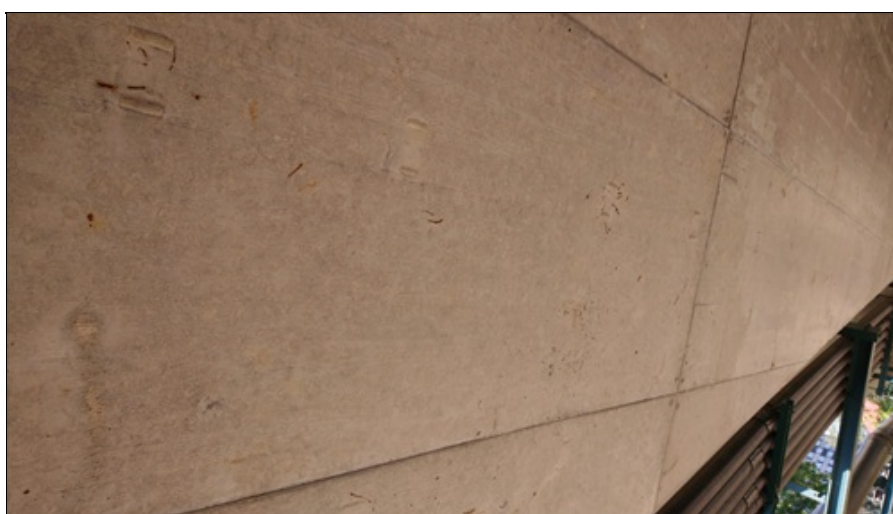
| [2.1] | 2.1 | Nosná konstrukce | Na pohledu nosné konstrukce jsou zřejmé zbytky korodujících vázacích drátků. |

Podhled NK nevyčištěné bednění  
od vazacích drátků.jpg

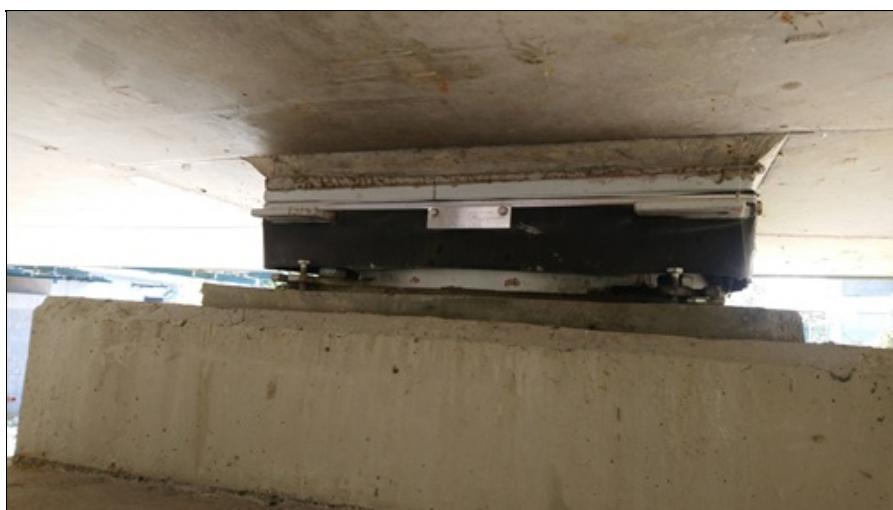
| [2.2] | 2.2 | Ložiska, klouby | Lokálně mají ložiska poškozenou PKO, na ložiskách jsou ponechány montážní šrouby. |

Ložisko na pilíři P2 ponechané  
montážní šrouby poškozená  
PKO.jpg

| [1] 2.2 | Ložiska, klouby | Opravit poškozenou PKO a odstranit montážní šrouby ,aby bylo v budoucnu možné provést výměnu ložisek. |

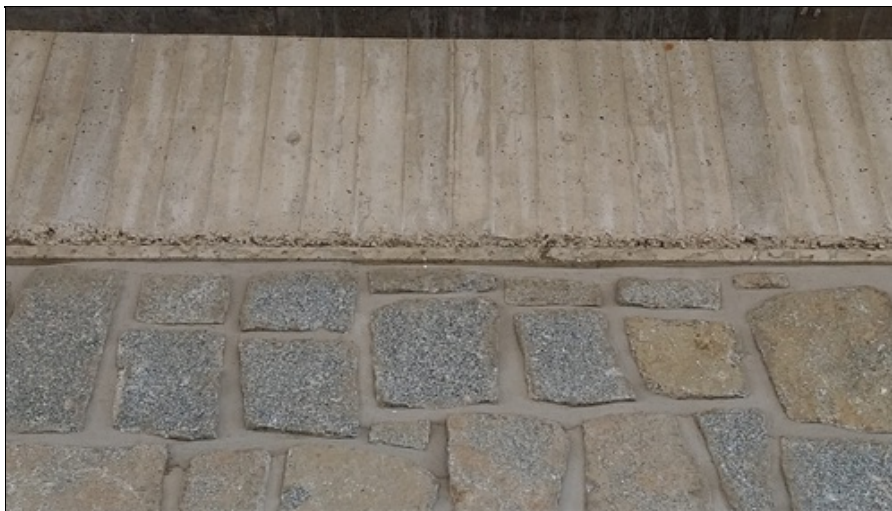
| [1.1] | 1.2 | Mostní podpěry a křídla /<br>Opěra_3 | Nedokonale probetonovaná spodní hrana uložného prahu |

Nedokonale probetonovaná hrana  
uložného prahu na O3.jpg

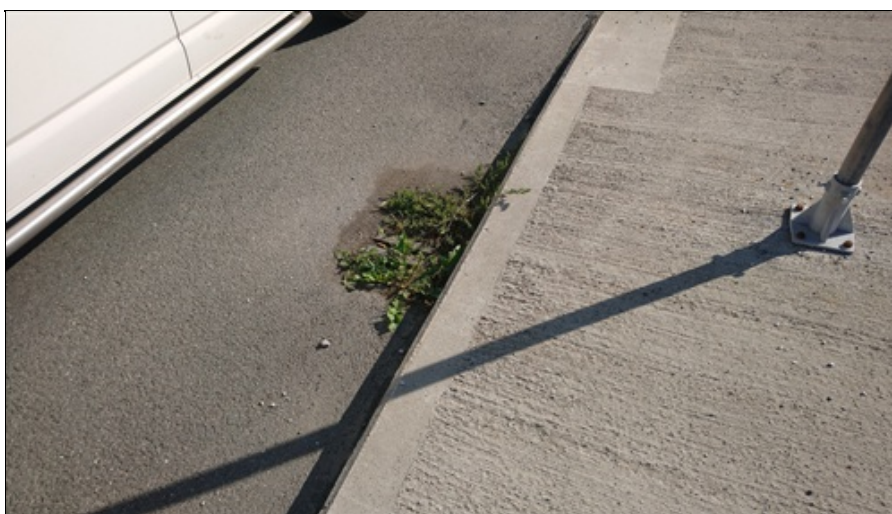
| [3.5] 3.6 | Odvodnění mostu | Mostní odvodňovače jsou zanesené. Kolem trubičky odvodnění izolace vlevo u O3 jsou zabetonovány korodující hřebíky. |

| [4.2] 4.3 | Dopravní značení, označení mostu | VDZ je místě častých přejezdů vozidel opotřebované. DZ IP6 na pravé straně mostu má korodující kotevní šrouby. |

Zanesený odvodňovač na pravé  
straně mostu koroze kotevních  
prvků DZ.jpg

| [5] 3.6 | Odvodnění mostu | Vyčistit odvodňovače. |
| [7] 4.3 | Dopravní značení, | Provést obnovu VDZ. Vyměnit kotevní prvky DZ za korozivzdorné. |

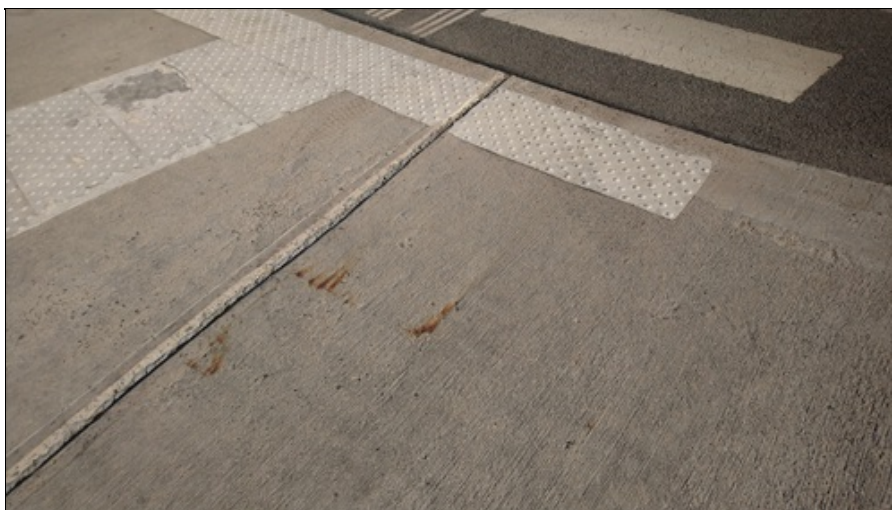
Poškozené hmatové prvky  
degradace povrchu římsy  
nedostatečné krytí podélné  
výztuže římsy.jpg

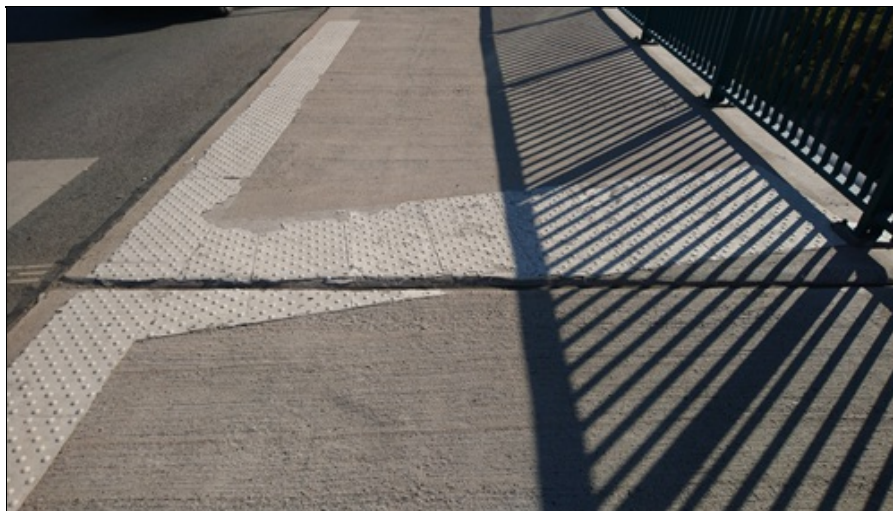
Poškozené hmatové prvky na  
pravé straně mostu.jpg

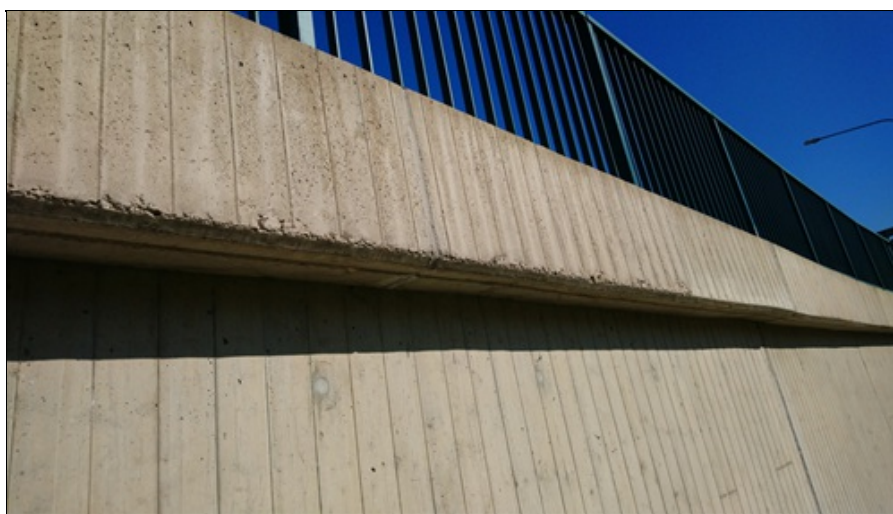
Neprobetonovaná spodní hrana  
řimsy na křídle vpravo u O1.jpg

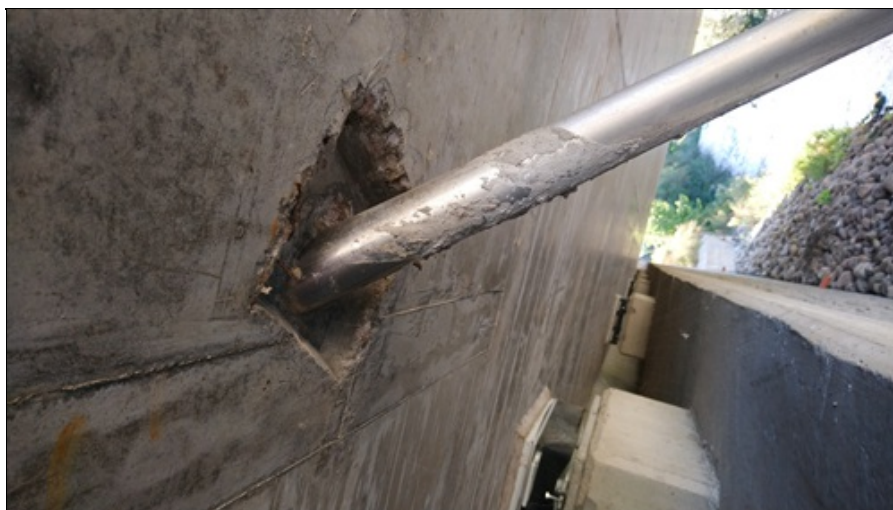
trubička odvodnění izolace vlevo  
u O3 ponechané hřebíky v  
bednění.jpg
