Správa silnic Královéhradeckého kraje, p. o.

22. dubna 2020

Vyjádření ČGS k nestabilitě skalního masivu na silnici III/32549 v obci Čermná v lokalitě U mlýna

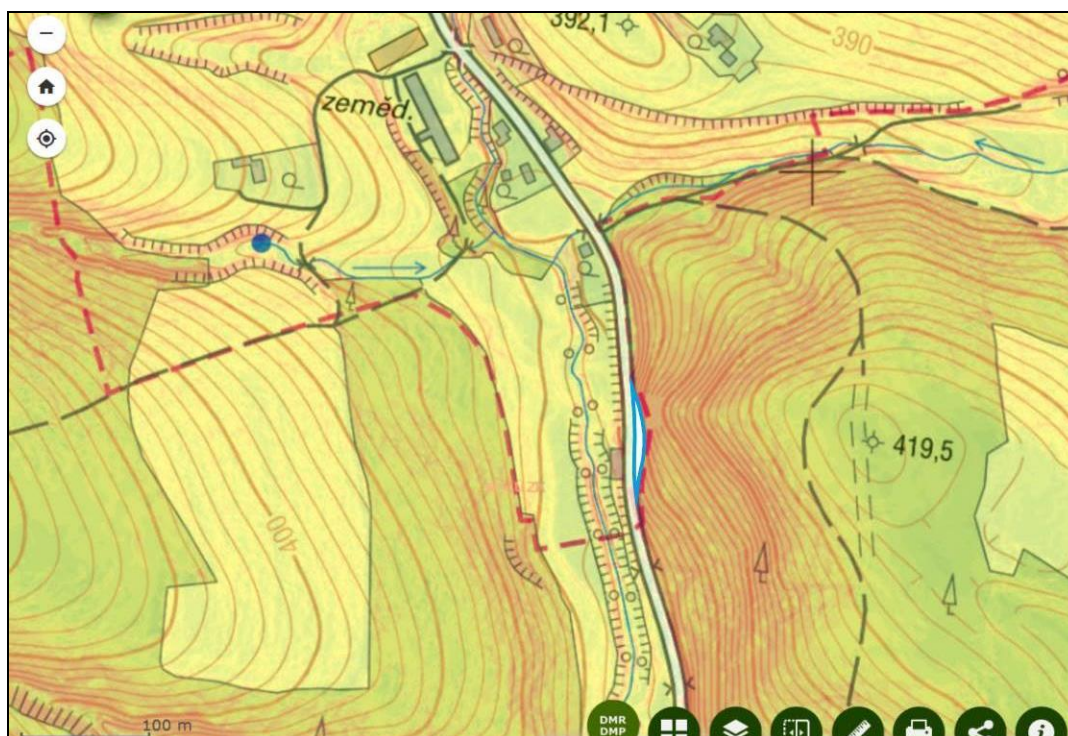
Přibližný rozsah nestabilní části svahu východně od předmětné komunikace III/32549 v obci Černá v lokalitě U mlýna je vyznačen na obrázku 4 modře ohraničenou bílou plochou.

Obr. 4 Modře ohraničenou bílou plochou je na topografickém podkladu s vygenerovaným DMR 5G (topografický podklad © <https://ags.cuzk.cz>) vyznačen přibližný rozsah nestabilního úseku svahu východně při předmětné komunikaci III/32549, lokalizovaný na základě provedené terénní rekognoskace.

Předmětný svah silničního odřezu silnice III/32549 v obci Čermná v lokalitě U mlýna (přibližný rozsah nestabilního úseku svahu viz obrázek 4) **lze označit jako velmi nestabilní**. Svah je velmi rozvolněný s četnými široce rozevřenými tahovými trhlinami. Projevují se zde skupiny svahových pohybů od přípravného ploužení po sesouvání po vrstevních plochách až po závěrečné řícení. Nebezpečí řícení je zastoupeno jak kategorií sesypání a opadávání úlomků, tak i daleko závažnější kategorií odvalového řícení, kdy hrozí pád dílčích částí svahu.

Na základě výsledků provedené rekognoskace lze doporučit v první fázi **okamžitou sanaci metodou postupného odstranění nestabilních částí rozvolněného svahu**. Poté, **po celkovém očištění svahu** od nestabilních částí (části oddělené od masivu rozevřenými tahovými trhlinami), včetně odstranění celé povrchové rozvolněné vrstvy svahu, bude potřeba **rozhodnout o případné nutnosti dalších sanačních kroků**.

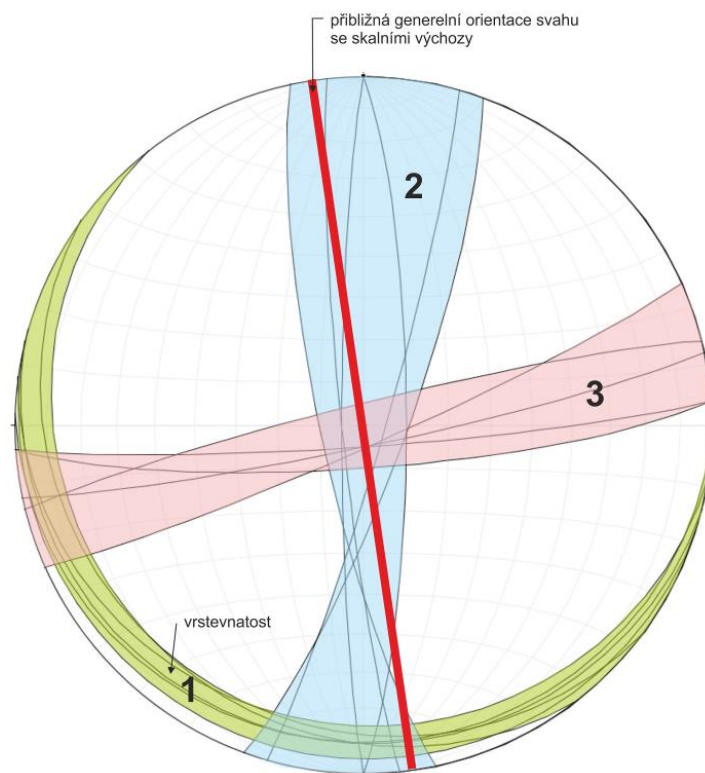
Níže v tabulce 1 jsou uvedeny kompasem změřené směry a sklony spádnice ploch diskontinuit hlavních systémů a jejich základní charakteristika. Zobrazení směrů a sklonů spádnic měřených diskontinuit při projekci kružnic na spodní polokouli je patrné z obrázku 5, systémy diskontinuit jsou zde označeny čísly 1, 2 a 3, přičemž vrstevnatost je označena číslem 1.

Obr. 5 Zobrazení směrů a sklonů spádnic měřených diskontinuit při projekci kružnic na spodní polokouli, systémy diskontinuit jsou označeny čísly shodnými s jejich označením v tabulce 1.

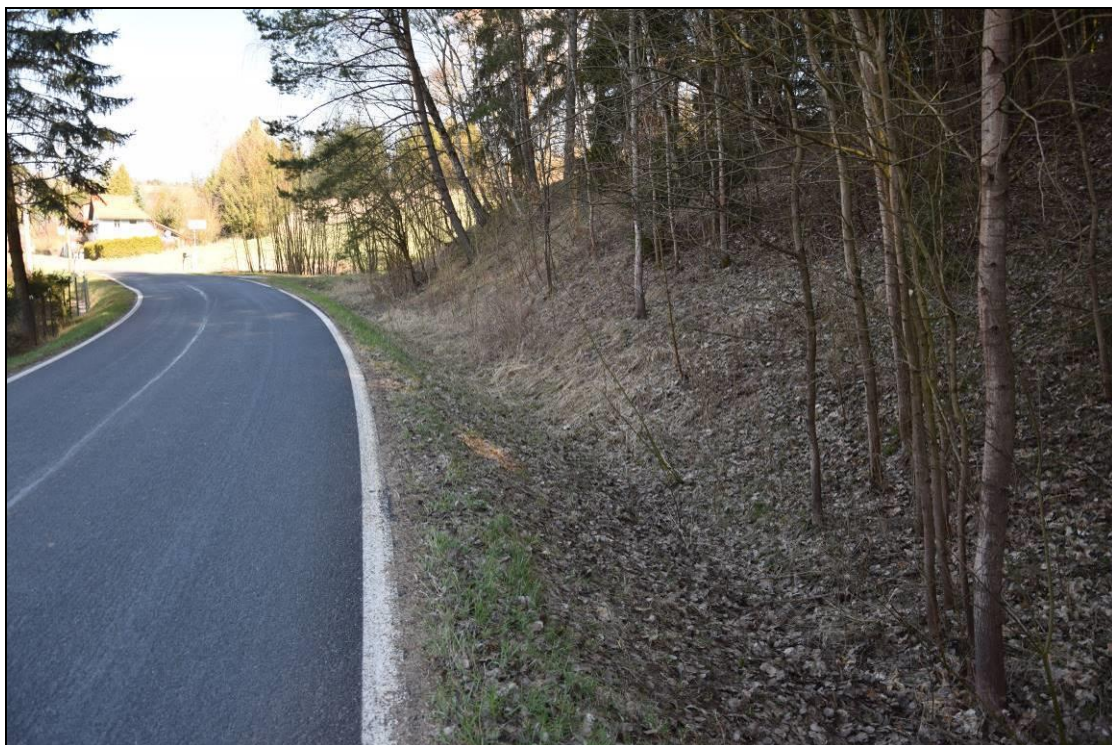
Na rozdíl od úseku požadovaného k prohlídce se jedná o menší území, které se soustředí na strmý svah odřezu s obnaženými skalními výchozy. Svah severně od tohoto území, který byl také součástí úseku k posouzení, má celkově mírnější sklon a je z větší části více vzdálen od komunikace, hustě zarostlý vegetací (foto 1 a 2). V současné době se mu s ohledem na nestabilitu není potřeba více věnovat. Severně od bezejmenného levostranného přítoku potoka Čermná se nachází ploché území.

Foto 1 Severní část svahu úseku požadovaného k posouzení, pohled od jihu.

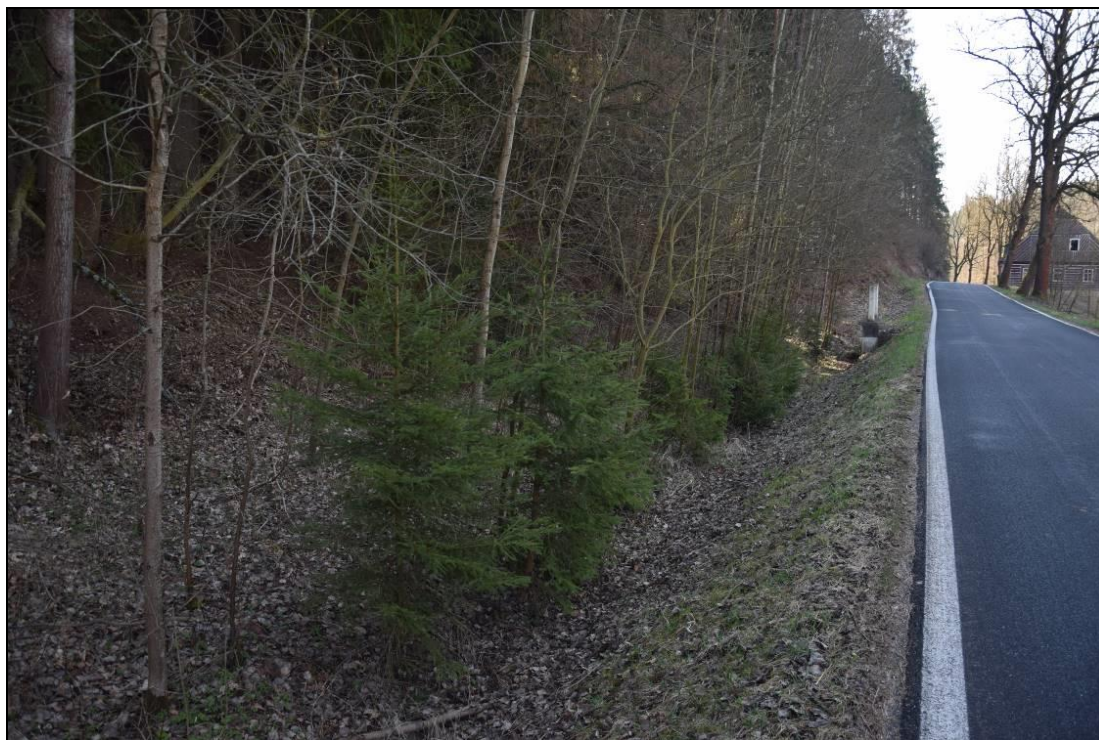
Foto 2 Severní část svahu úseku požadovaného k posouzení, pohled od severu. Nestabilní část svahu začíná až za propustkem.

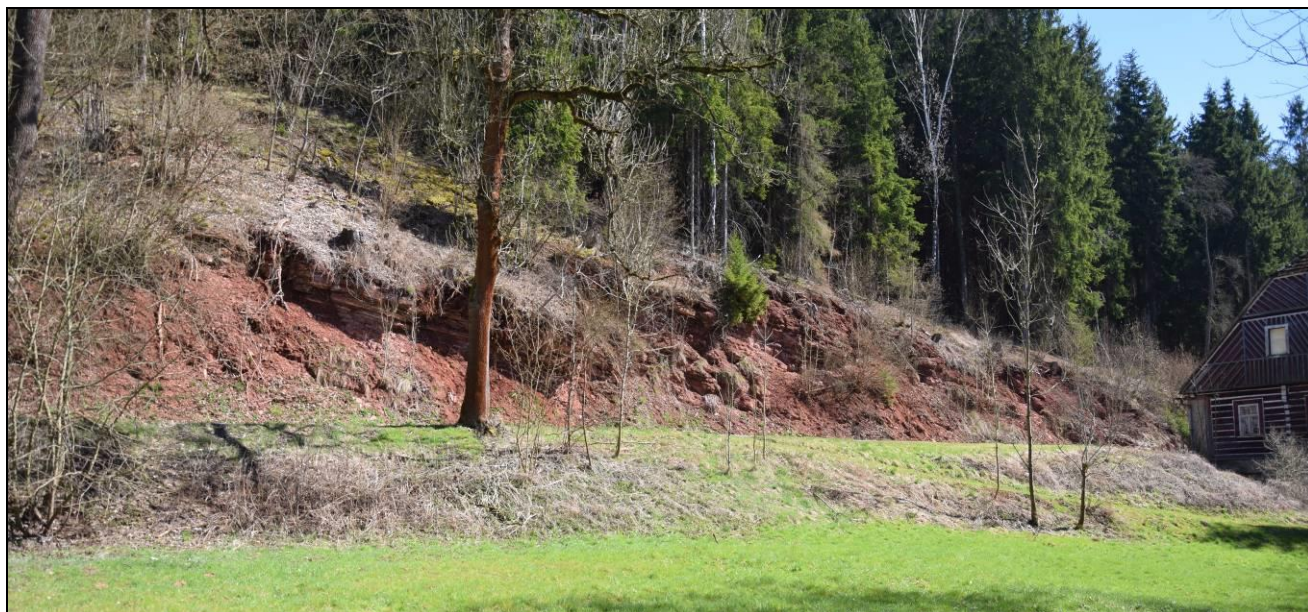
Nestabilní část svahu (foto 3) je dlouhá přibližně 100 m a je vázána na odřez (původně erozní svah vytvořený erozní činností potoka Čermná při jeho zahlubování) s odkrytými výchozy permokarbonských hornin (foto 3). Ve svahu výšky 4 až 8 m je dobře patrné střídání hornin různých zrnitostí, které byly bez možnosti podrobného petrografického rozboru pro účel předkládaného posouzení generalizovány do dvou hlavních skupin pracovních nazvaných jako *pískovce* a *prachovce*.

Foto 3 Nestabilní část svahu tvořená odřezem s výchozy permokarbonských hornin.

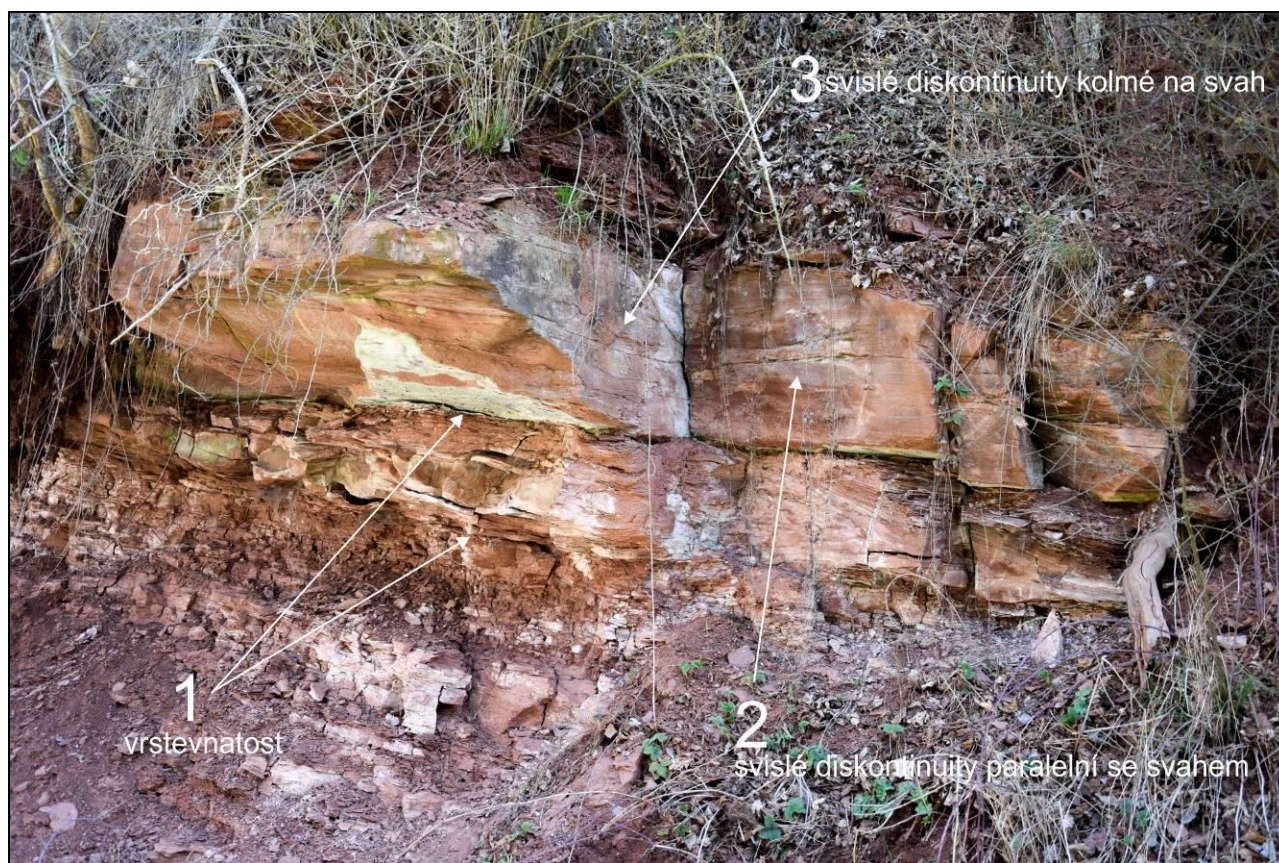
Pískovce jsou deskovité až lavicovité s mocností lavic až 0,5 m (foto 4), červenohnědé, místy šedě smouhované, zejména na plochách vrstevnatosti slídnaté. Kladivem jsou obtížněji rozpojitelné, lze odhadovat třídu pevnosti R3 (R2) ve smyslu ČSN P 73 1005. Prachovce, místy až jemnozrnné pískovce (zejména foto 5 a 6), jsou deskovité až lupenitě rozpadavé na tenké destičkovité úlomky tloušťky řádu prvních centimetrů až prvních milimetrů. Z hlediska pevnosti lze odhadovat třídu pevnosti R5 (destičkovité úlomky lze snadno lámat v ruce), v pevnějších polohách až R4. Pískovce a prachovce se ve výchozech na svahu střídají, místy má toto střídání až flyšoidní charakter.

Foto 4 Vyznačení hlavních systémů diskontinuit – mírně k jihu ukloněná vrstevnatost a dva na sebe přibližně kolmé subvertikální systémy diskontinuit. Nestabilní převis tvořený lavicí pískovců vyčnívá ze stěny 1,4 m (měřeno od diskontinuity systému 2), v jeho podloží jsou patrné méně pevné a hustě diskontinuitami porušené prachovce (charakter prachovců – viz následující fotografie).

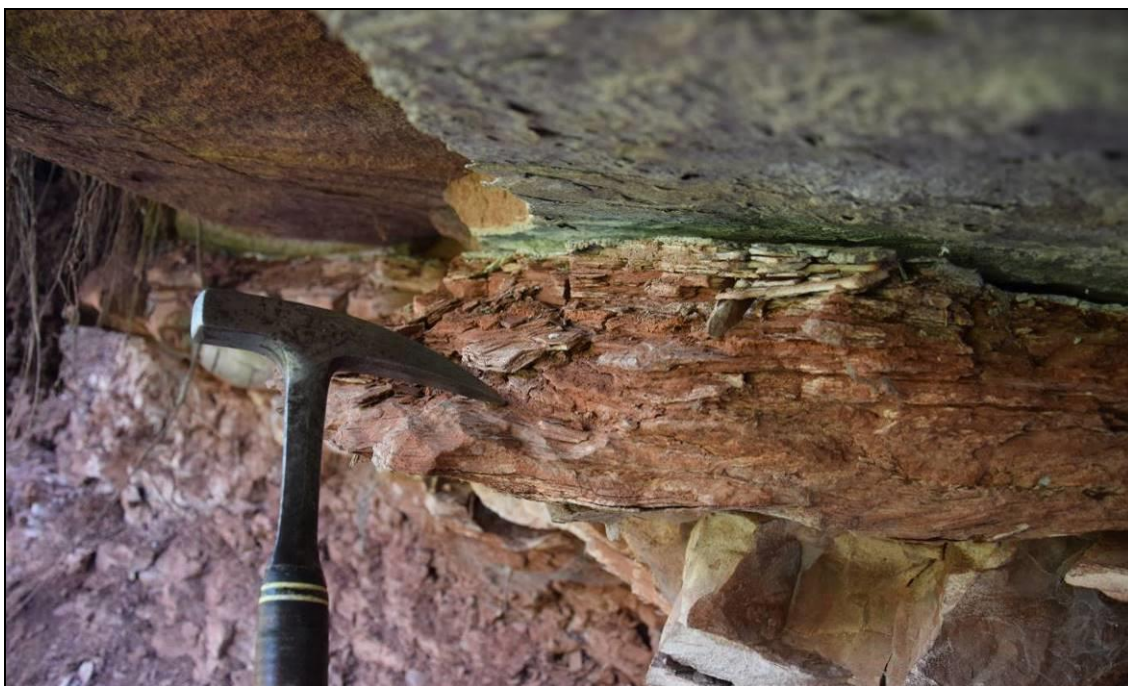
Foto 5 Destičkovitě rozpadavé prachovce v podloží převislých lavcovitých pískovců.

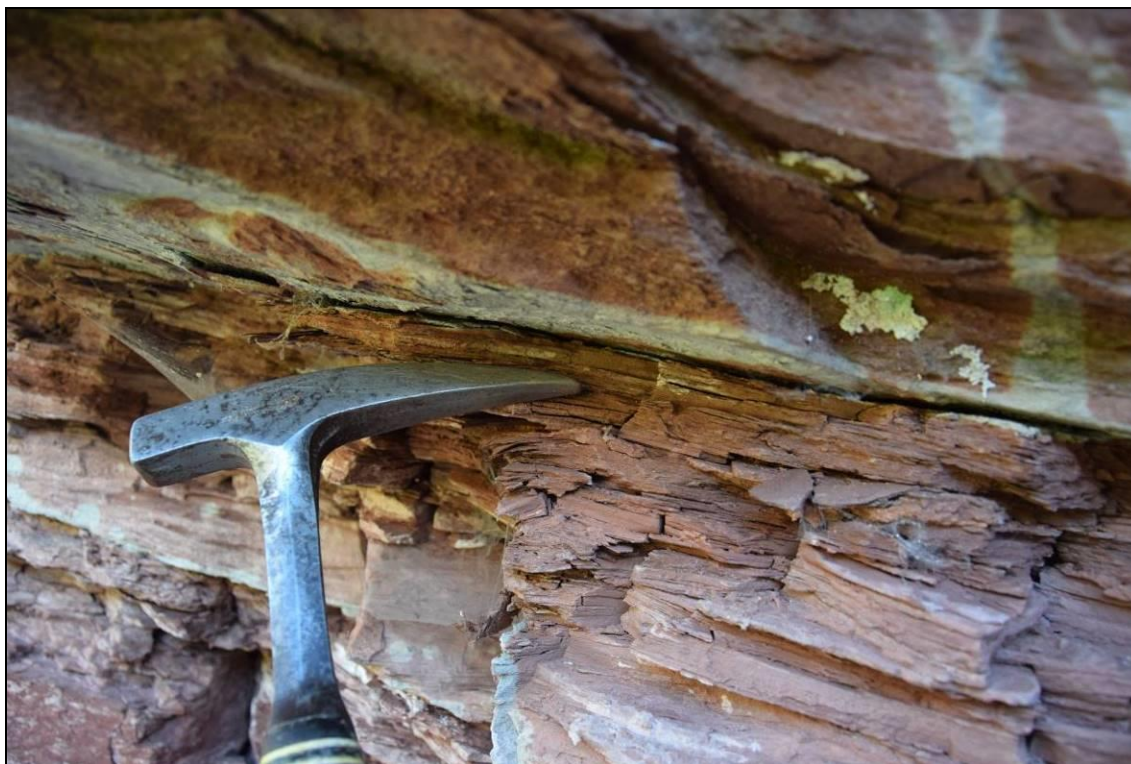
Foto 6 Destičkovitě rozpadavé prachovce v podloží převislých lavcovitých pískovců – detail.

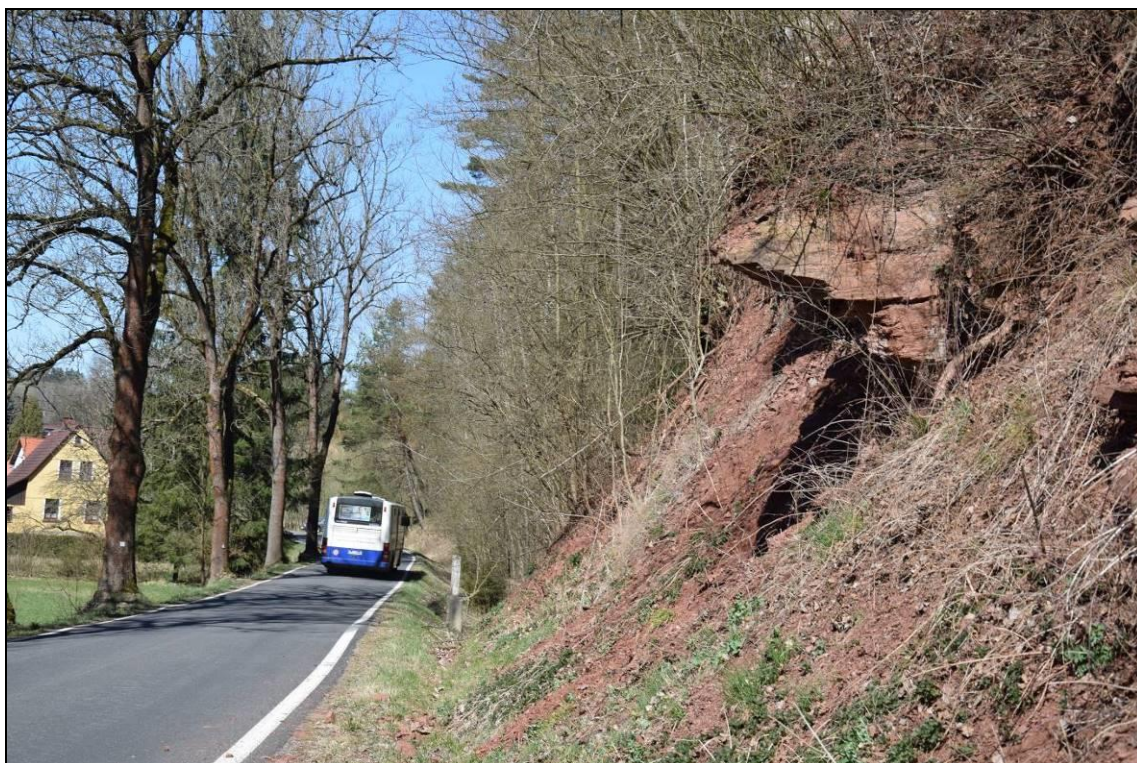
Foto 7 Nestabilní převíslý blok (detail viz foto 4), pohled od jihu, severní část nestabilního úseku vyznačeného na obrázku 4.

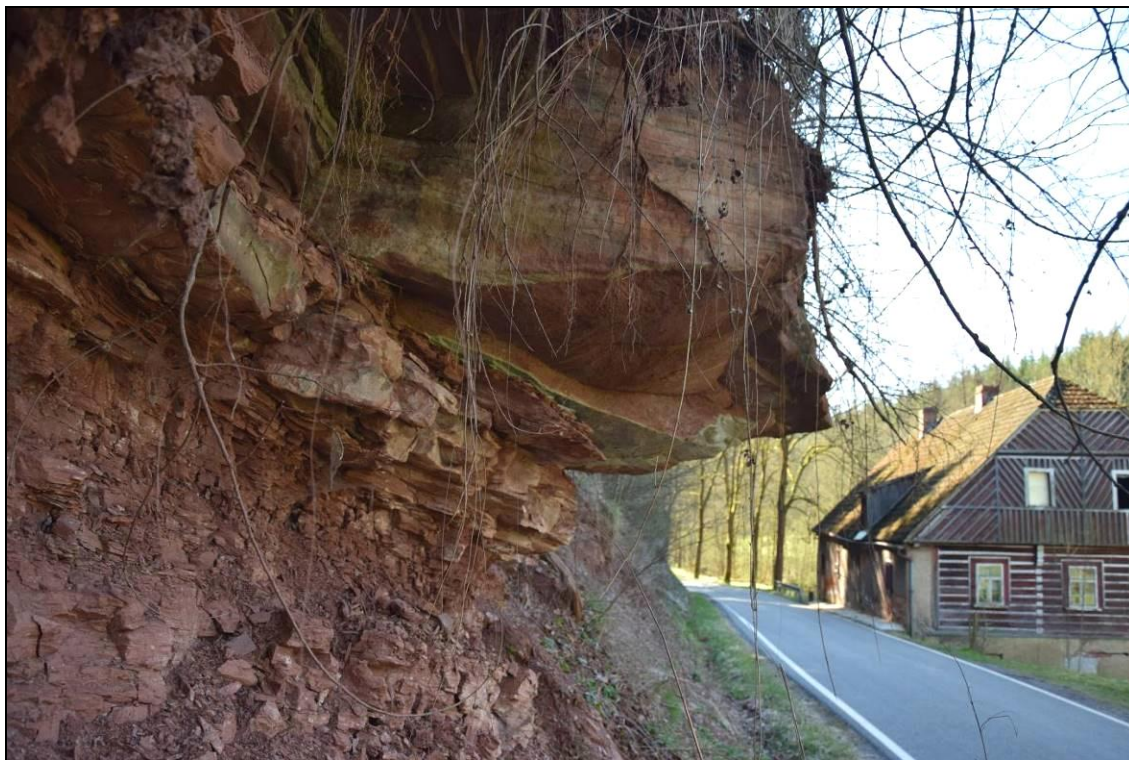
Foto 8 Nestabilní převíslý blok (detail viz foto 4), pohled od severu, severní část nestabilního úseku vyznačeného na obrázku 4. Vpravo dům čp. 207.

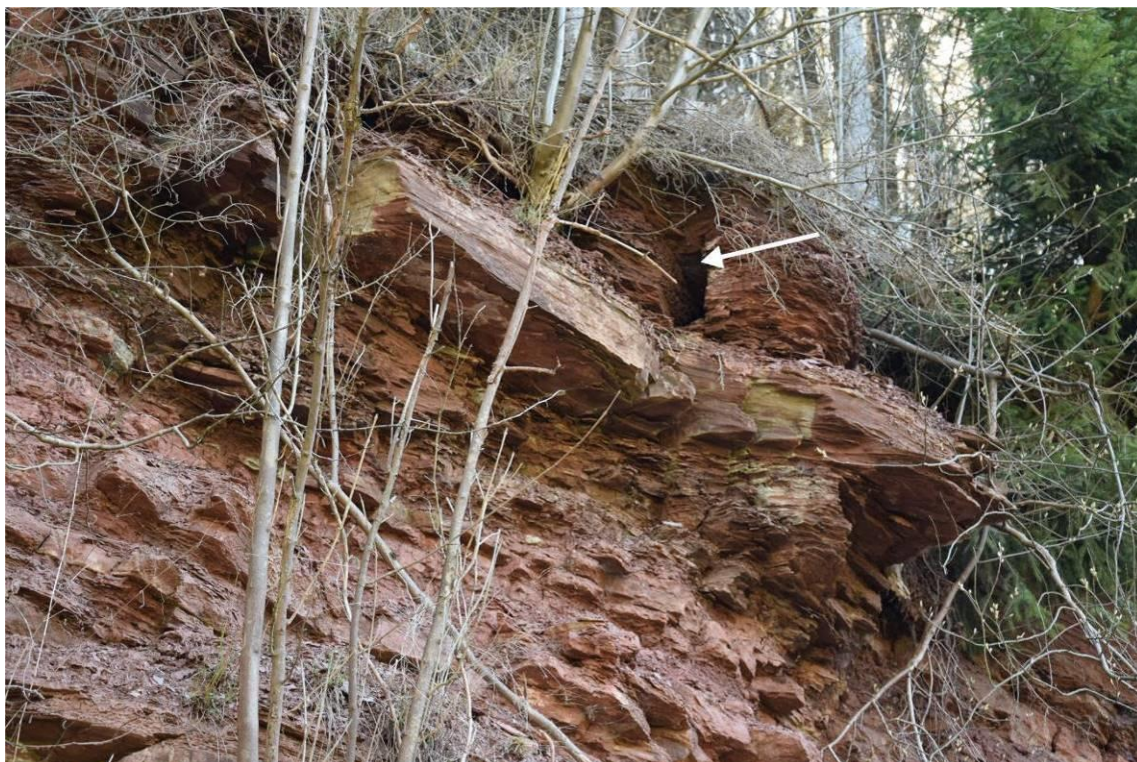
Foto 9 Nestabilní převisy pískovců, nad nimi nestabilní horninový blok oddělený od masivu širokou tahovou trhlinou (vyznačeno bílou šipkou), střední část nestabilního úseku vyznačeného na obrázku 4.

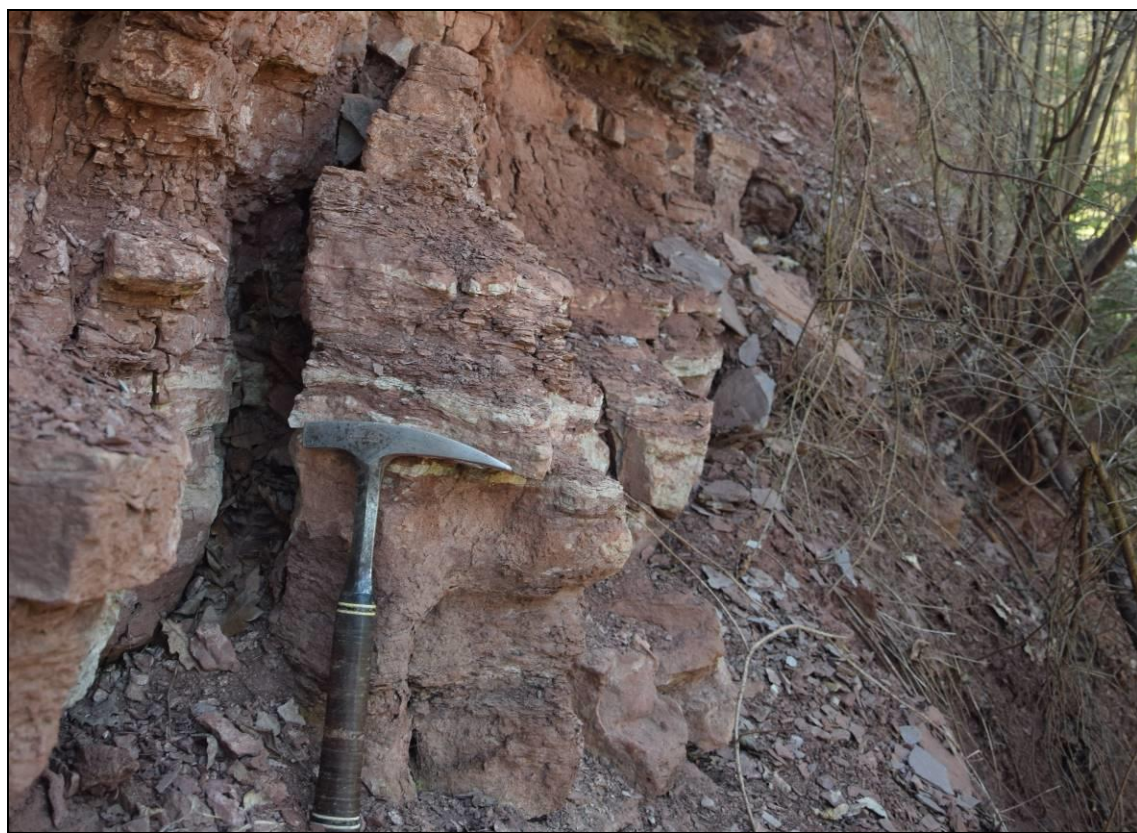
Foto 10 Dílčí blok masivu oddělený širokou tahovou trhlinou, střední část nestabilního úseku vyznačeného na obrázku 4.

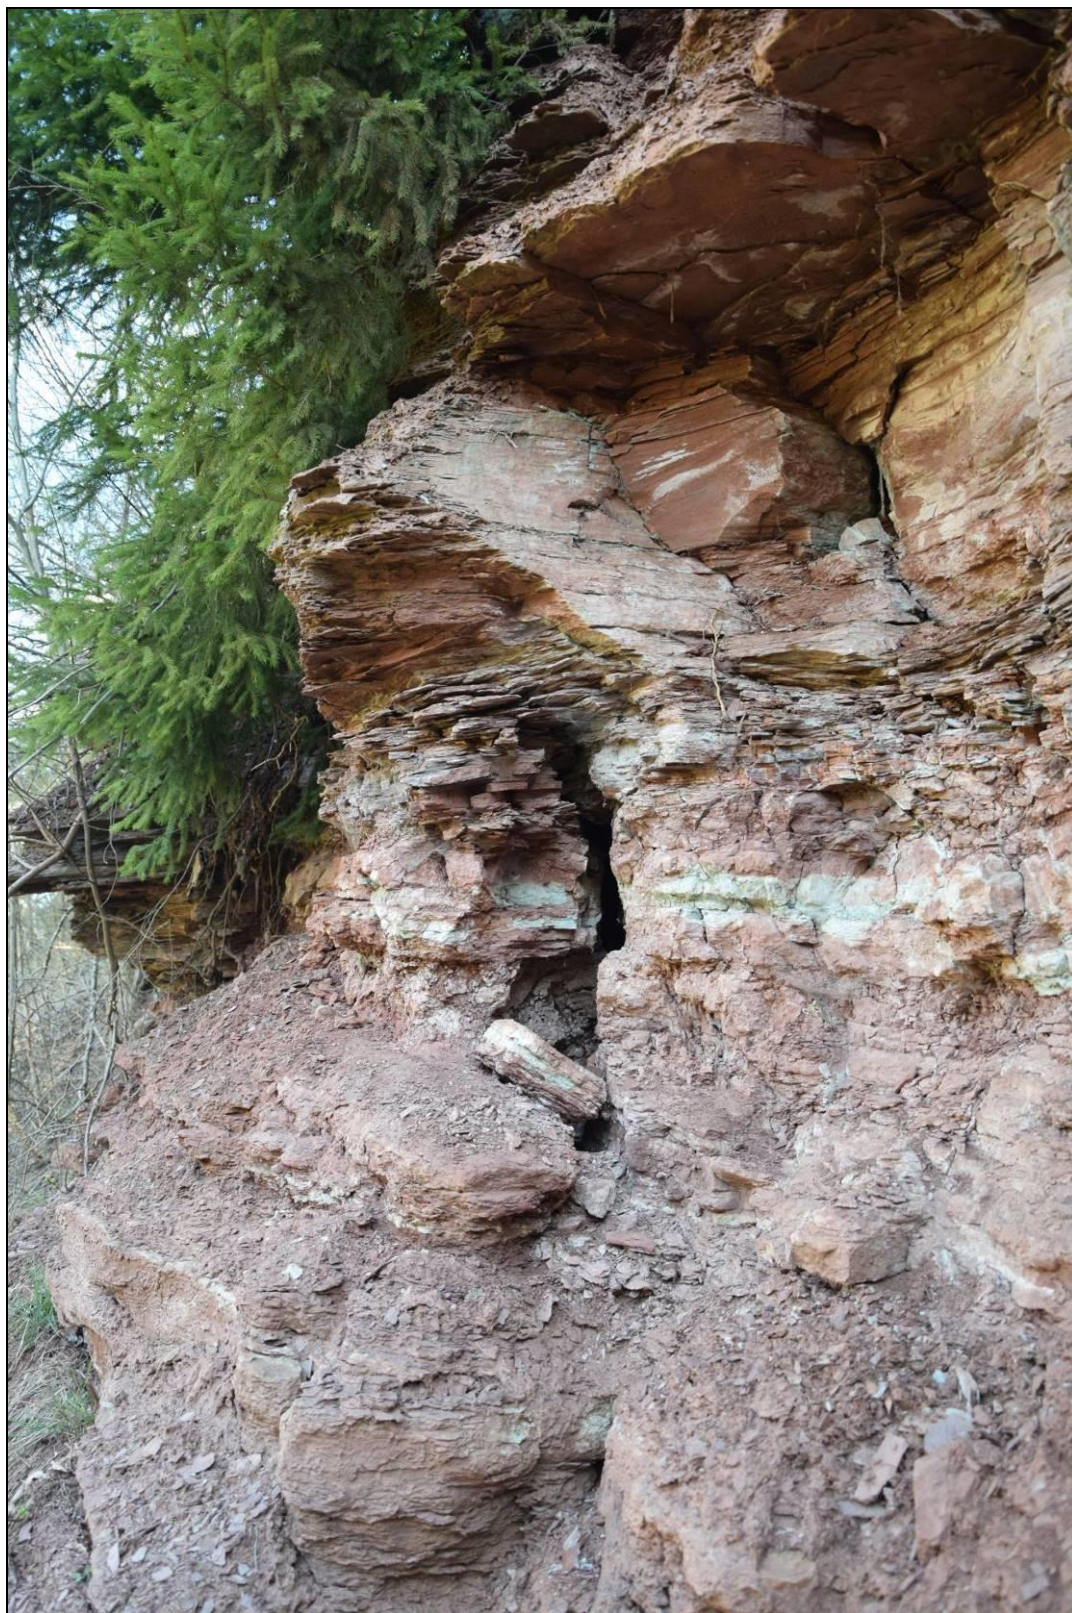
Foto 11 Široce rozevřené tahové trhliny oddělující dílčí nestabilní části ve svahu, střední část nestabilního úseku vyznačeného na obrázku 4.

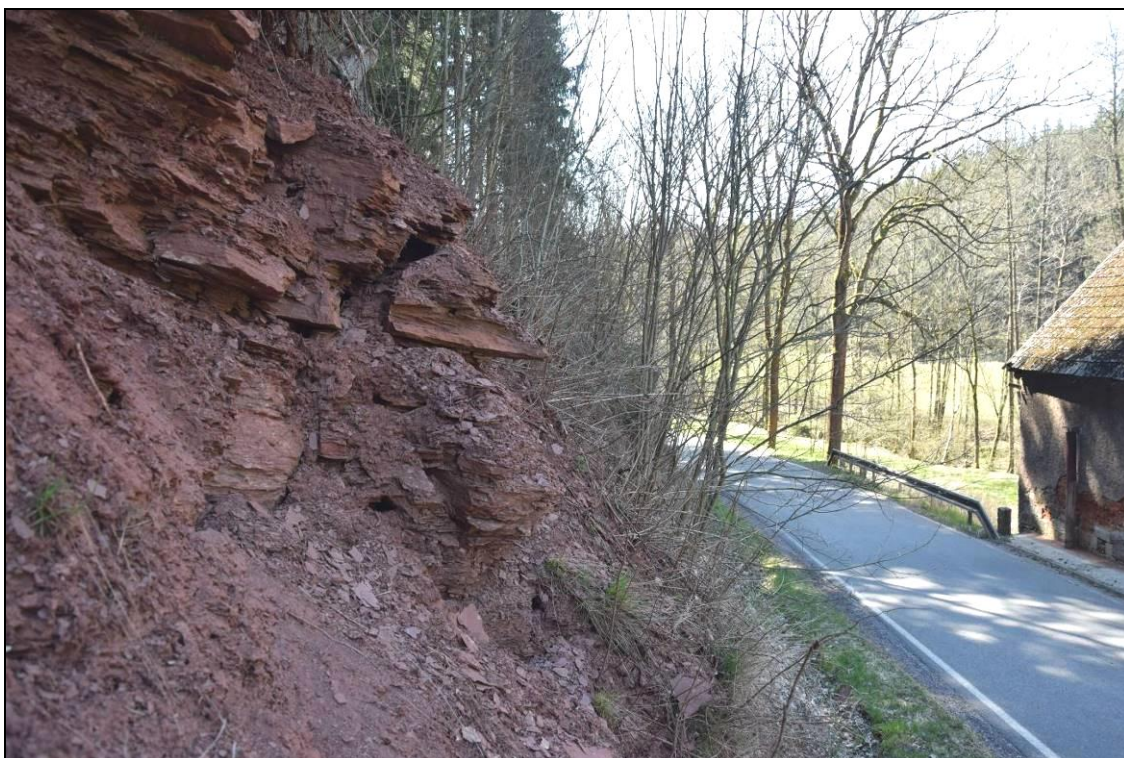
Foto 12 Velmi rozvolněné dílčí části svahu s výrazně uvolněným dílčím blokem, střední (až jižní) část nestabilního úseku vyznačeného na obrázku 4. Vpravo dům čp. 207.

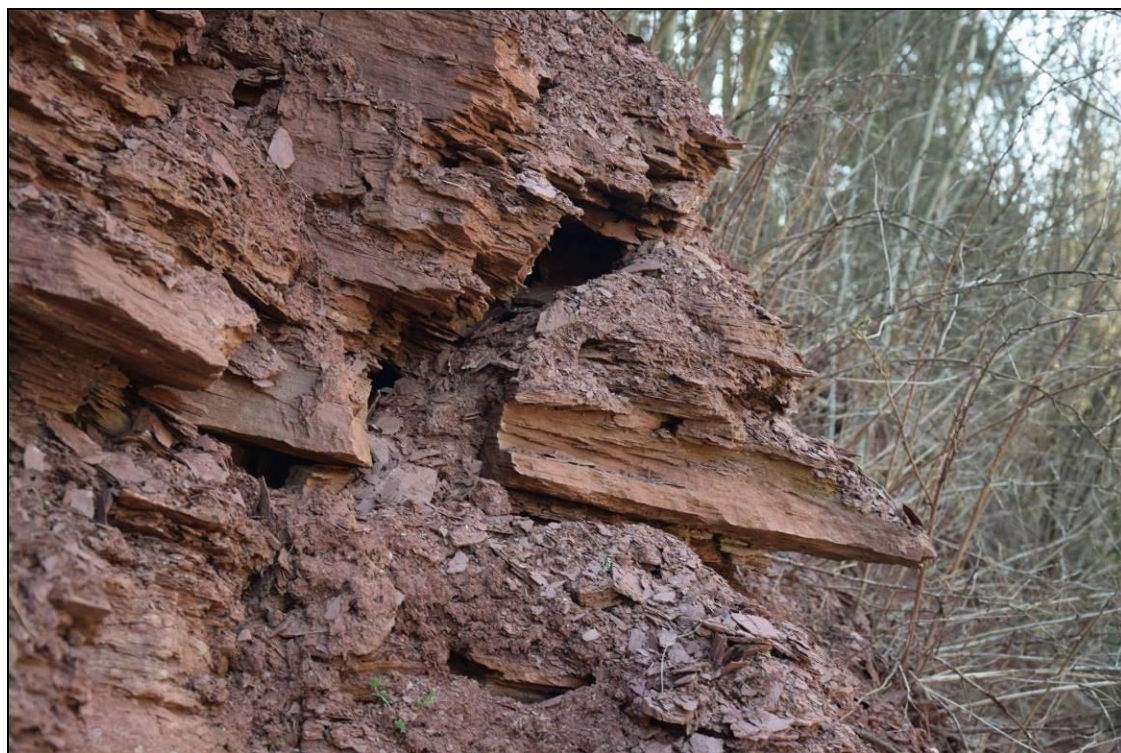
Foto 13 Výrazně uvolněný nestabilní dílčí blok, posunutý po plochách vrstevnatosti, ohraničený širokou tahovou trhlinou – detail fotografie 12, střední (až jižní) část nestabilního úseku vyznačeného na obrázku 4.

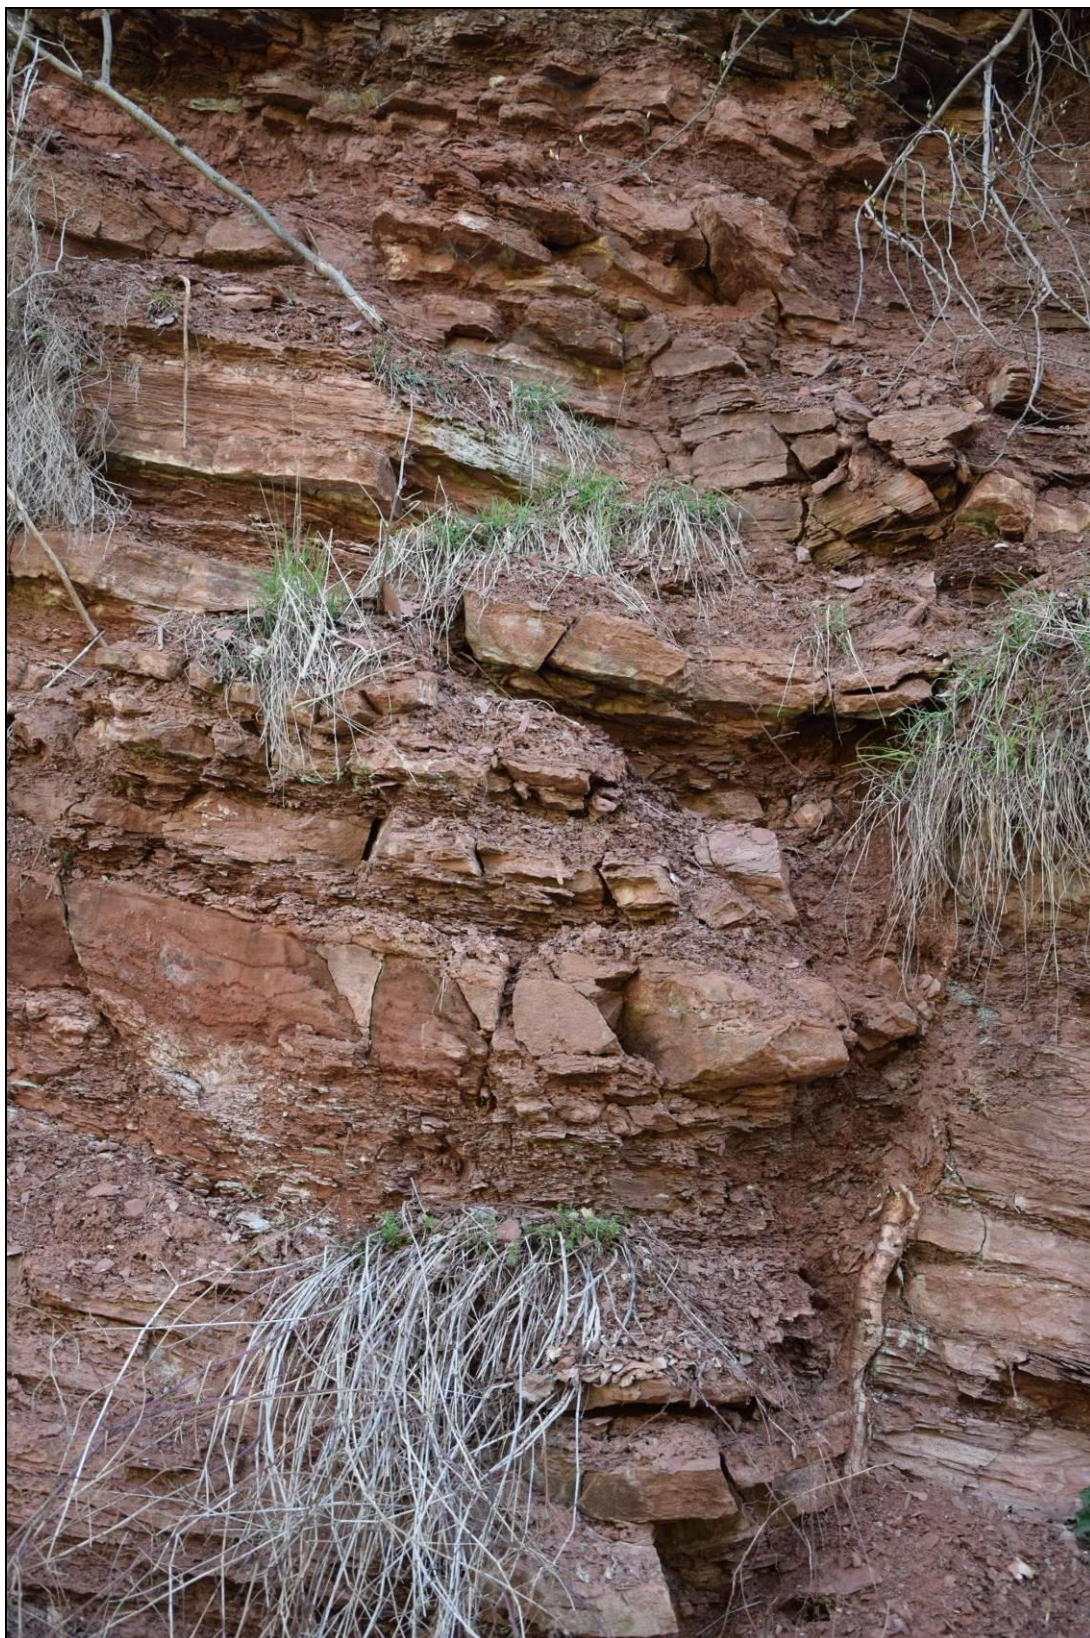
Foto 14 Výrazně rozvolněné dílčí části svahu hrozící pádem dílčích úlomků, střední část nestabilního úseku vyznačeného na obrázku 4.
