Stavba : Opravné a údržbové práce na střeše objektu Domova důchodců  
ve Dvoře Králové nad Labem

Místo : Roháčova 2968, Dvůr Králové n.L., 544 01

## **TECHNICKÁ POMOC V ÚROVNI DPS**

### **TECHNICKÁ ZPRÁVA S.00**

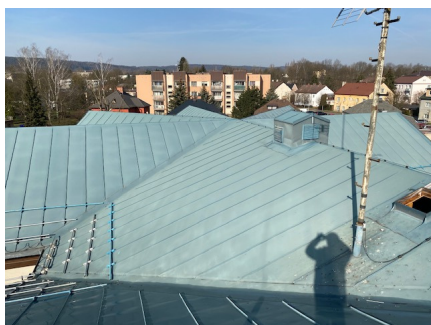
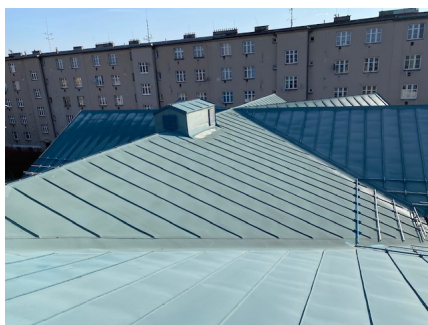
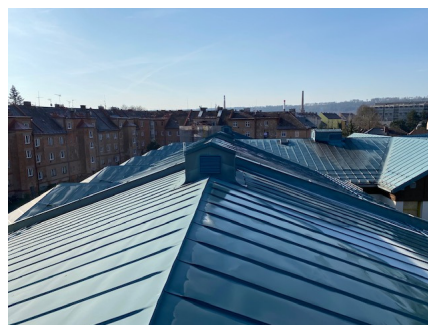
Při vizuální kontrole stavu střešní krytiny na místě objektu lze konstatovat, že v naprosté většině plochy je původní krytina ve stavu relativně dobrém, odpovídajícímu svému stáří, tedy období cca 22 let. Krytina je plně funkční, její povrchová úprava je ale již „dožilá“ a vlivem povětrnosti zdegradovaná. Povrch je matný a „osleplý“. Důvodem je narušení původní finální vrstvy barvy nebo plastu. Krytina tedy většinou ještě plní bezpečně svoji funkci, avšak degradace povrchu je v podstatě narušením jeho dlouhodobé odolnosti proti vlivům povětrnosti.

*Celkový pohled na jednotlivé části střešních ploch*

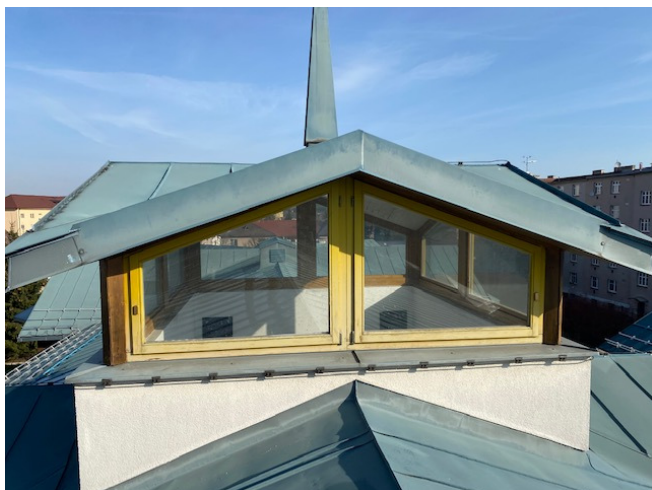
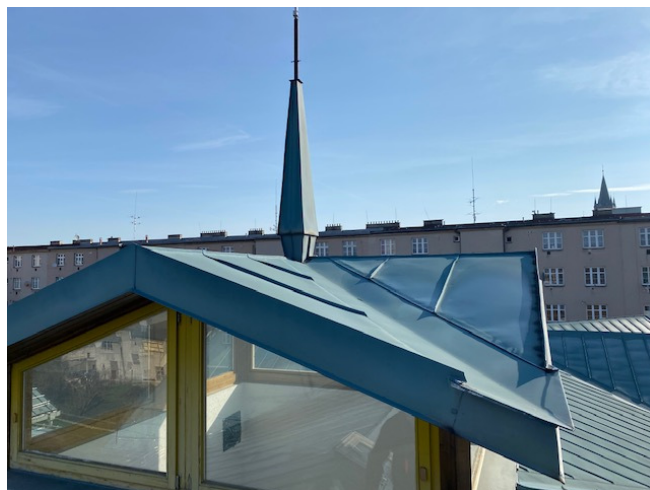
V současné době (od uvedení objektu po kolaudaci do provozu) je hromosvod objektu řešen formou centrálního tzv. aktivního hromosvodu s půlním jímáčem na nástavbě střešní věžičky.

Dle sdělení uživatele a správy objektu je z hlediska budoucnosti uvedený hromosvod formálně nevyhovující a je třeba řešit jeho rekonstrukci. Ze strany uživatele je již připravena PD na nové řešení hromosvodu a předpokládá se s jeho výměnou tak, aby odpovídalo současným požadavkům a předpisům. Uvedená záležitost se řeší samostatnou agendou.

*Pohled na prosvětlovací nástavbu, na tvarové řešení jejího přestřešení a jehlanovitou věžičku s jímací věží hromosvodu*

Úprava respektive provedení doplněného krytu v místě původního demontovaného jímače hromosvodu. Na místě bude prověřen způsob, jak zaklopit otvor po jímací tyči. Předpokládá se s navlečením a mechanickým upevněním jehlanovitého klobouku, jeho dotěsněním PU tmelem a mechanickým upevněním např. pomocí vodotěsných trhacích nýtů. Detailní provedení bude potvrzeno až po zjištění skutečného stavu otvoru a možností provedení.

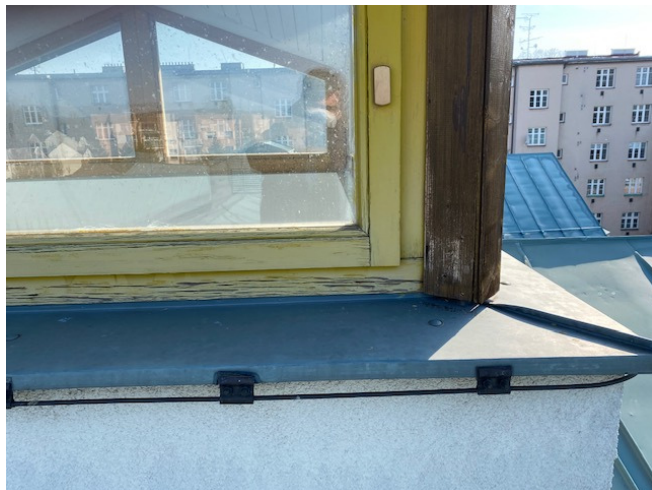
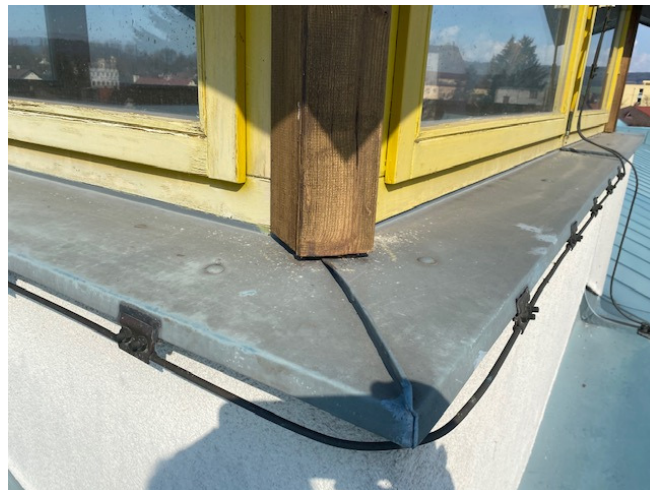
Nad zmíněnou vyzdívkou stěn jsou umístěny v každé ze 4 stran nástavby dřevěné okenní výplně vždy po 2 ks lichoběžníkovitých okenních křídel otevíravých směrem do exteriéru s izolačními dvojskly. Na okenních výplních jsou známky výrazného poškození povrchové úpravy dřevěných rámu. Zvláště ve spodních partiích jsou patrné stupně poškození i vlastní dřevěné hmoty vlivem nedostatečné údržby a absence ochrany dřeva systémem krycích povlaků (barvy). Okna jsou barvy žluté.

Okenní výplně ... poměrně výrazné poškození báze dřeva ve spodní části, nutné ošetření dřeva a opatření dřevěných prvků oken novou povrchovou úpravou. Dále vzhledem ke zjištění skutečnosti, že při přívalových a nárazových deštích dochází k drobnému zatékání na spojích 2 oken do interiéru, je nutné řešit příslušnou úpravu na rámových konstrukcích oken formou doplnění krycích dřevěných lišt.

Dřevěný záklop rohových sloupků ... poměrně výrazné poškození báze dřeva ve spodní části, nutné ošetření dřeva a opatření dřevěných prvků oken novou povrchovou úpravou.

*Spodní partie okenních výplní s viditelným poškozením povrchu dřevěné kce a detail dřevěného záklopu rohových sloupků*

U původních dřevěných výplní zasklených izolačním dvojsklem se předpokládá provedení respektive obnovení povrchové úpravy dřeva jak v exteriéru, tak v interiéru a doplnění krycí dřevěné lišty na svislém spoji mezi jednotlivými křídly pro zamezení průniku dešťové vody

- označení jednotlivých okenních křídel z hlediska jejich polohy
- demontáž výše označených okenních křídel a odvoz pro dílenské zpracování repase
- odstranění zbytkového nátěru na dřevěných rámech (technologie provedení je ponechána na prováděcí firmu ... opálení, chemické odstranění, přebroušení či kombinace)
- hloubkové penetrace či impregnace poškozených částí dřeva (zvláště u venkovní části)
- případné vyrovnaní povrchu dotmelením s následným přebroušením a impregnací
- ošetření povrchu dřevěných rámců základní barvou
- ošetření povrchu vrchním krycím a uzavíracím nátěrem 2 x u venkovní části a 1 x u vnitřní části
- upevnění krycí lišty po její finální nátěrové úpravě nalepením pomocí vhodného lepidla, případné dotmelení PU tmelem na spárách

Oprava povrchu záklopu bude provedena stejným způsobem jako silně poškozené dřevěné prvky oken v exteriéru. Rozdílná úprava bude pouze v typu použitého nátěru, které bude provedeno lazurou v odstínu Palisandr.

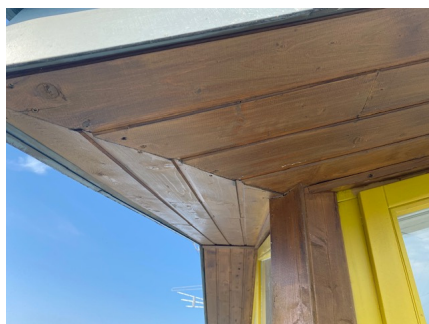
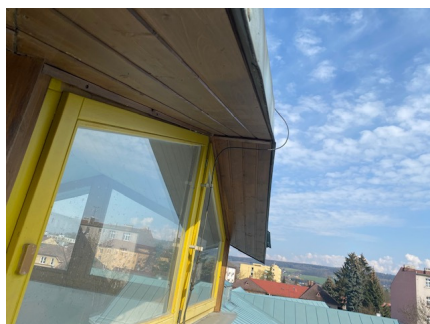
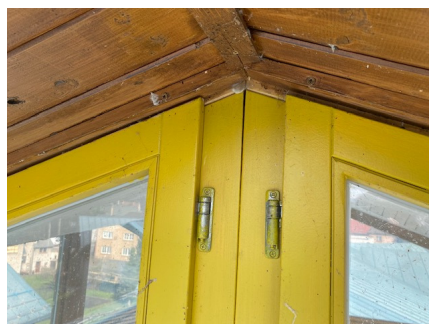
Střešní přesah nad okenními výplněmi je proveden pomocí dřevěného záklopu z palubkového dřeva. Krycí ochranný povlak byl proveden pomocí lazury v odstínu Palisandr.

Dřevěné podbití ... přestože se jeví povrch podbití jako v pořádku, bylo by velmi vhodné provést v rámci celkových oprav a úprav na střeše provést obnovující nátěr tohoto dřeva lazurou.

*Horní partie nástavby nad okenními výplněmi s detailem provedení dřevěného záklopu střešního přesahu nad okny*

Původní podbití je provedeno z dřevěných palubek a je povrchově upraveno pomocí krycího laku – lazury v odstínu palisandr. Přestože se jeví dřevěný obklad bez poškození a v pořádku, je doporučeno v rámci prováděných oprav na střeše provést jeho obnovu.

- očištění povrchu obkladu omytím
- po zaschnutí lehké přebroušení s následným otřením a zbavením prachu a volných částic
- ošetření povrchu základním napouštěcím nátěrem „BASE“
- 2 násobné opatření povrchu krycí lazurou v odstínu Palisandr

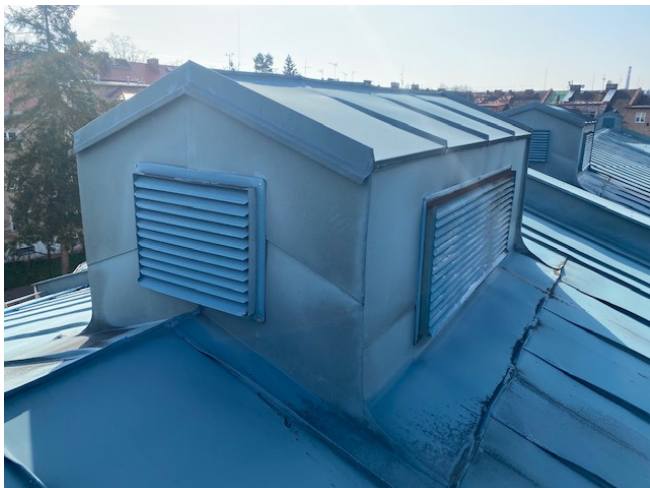
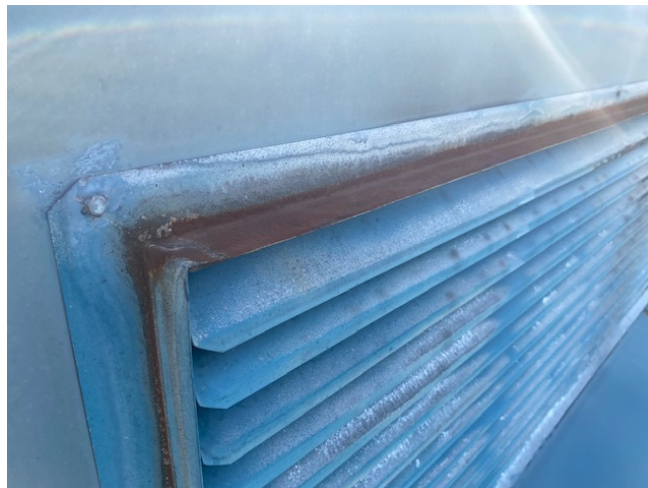
Ve stěnových plochách jsou osazeny větrací prvky přívodu a odvodu vzduchu v podobě pevných protidešťových žaluzií. Ty jsou provedeny pomocí ocelových rámečků a pevných lamel vše v FeZn úpravě. Původní nátěr je zdegradovaný a málo znatelný, v některých částech zvláště u rámečků je větrací prvek poměrně významně poškozen korozí.

Koncové větrací prvky – žaluzie jsou zásadně poškozeny a je třeba provést jejich repasi.

*Pohled na VZT nástavbu s oplechováním stěn, falcovanou plechovou krytinu a rží poškozenou větrací žaluzií*

3/ oprava povrchu větracích žaluzií na stěnách VZD nástaveb

- demontáž mřížek – větracích žaluzií a odvoz pro dílenské provedení repase
- odmaštění alkalickým odmašťovačem například 5% hydroxidem sodným s přidáním malého množství detergentu a důkladné omytí vodou

- mechanické odstranění rzi až na zdravý kov tryskáním nebo brusným papírem, speciálně pečlivě je nutné provádět u ohybů a koncových částí plechů (hran)

- u ploch, kde chybí krycí vrstvy a je odhaleno až na FeZn nutné jemné zdrsňení
- odstranění volných prachových částic (vysátí)
- aplikace odrezovacího roztoku se schopností uzavíracího filmu proti rzi v případě příznaků zbytkové rzi opakovat proces ale po úplném zaschnutí

- aplikace vhodné vybrané základové barvy s přísadou zinku (např. opravná barva Lindab) s garancí 100% přilnavosti k původnímu povrchu v bezprostředním okolí krytiny ... přesah minimalizovat do max. 20 mm

- použití prvního (základního) nátěru již v požadovaném odstínu RAL, způsob aplikace na hlavních hladkých plochách je na výběru zhotovitele – zda využije nátěr štětcem či nástřík, aplikace nátěru problémových částí – rámu, záhybů, špatně přístupných míst apod. bude prováděna ručně a výhradně štětkou !!!

- aplikace krycího uzavíracího povlaku v požadované minimální vrstvě-tloušťce dle doporučení výrobce v odstínu RAL
- zpětná montáž mřížek – větracích žaluzií po dokončení oprav povrchů střechy a nástaveb

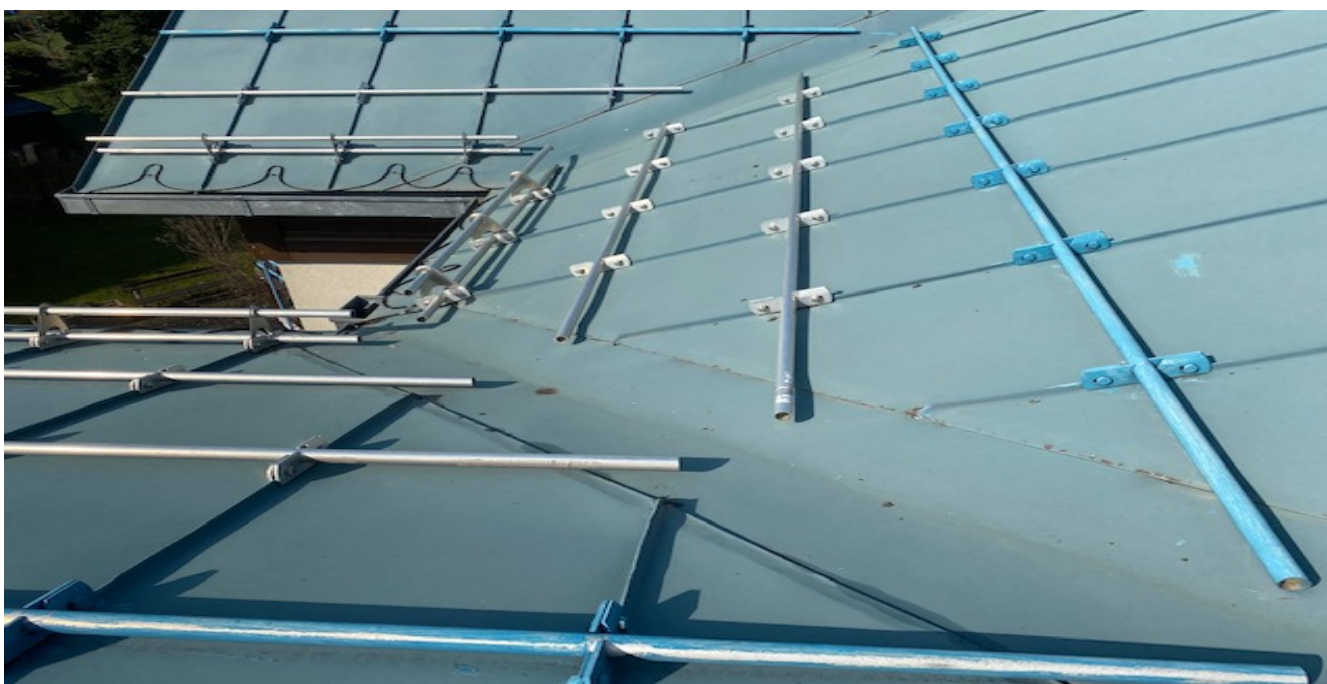
Převážně jsou tyto zábrany tvořeny nerez trubkami ve 4 řadách nad sebou s tím, že 3 řady jsou jednotrubkové a nejnižší řada je dvoutrubková. Pokud jde o kvalitu provedení a materiálu, lze hodnotit tato zařízení jako plně funkční, nepoškozená a nevyžadující úpravu.

Ve spodních částech střechy (okapy, žlaby, kotlíky, svody atd.) je instalováno funkční zařízení zajišťující ohřev problematických partií střechy bránící tvorbě ledu. Jedná se o umístění odporových drátů na speciální podložky fixované ke plechové krytině přilepením. Z tohoto důvodu se jeví jako nemožné odstranit komplexně zařízení celé i když by to pro bezpečnou opravu a údržbu střešní krytiny bylo lepší. V rámci technických možností budou proto z úchytlů pouze demontovány a odkloněny odporové dráty a úchyty budou ponechány. Realita bude prověřena na místě. Po dokončení plánovaných prací budou dráty navráceny do původní polohy.

*Typický detail střešního úžlabí s detaily provedení sněhových zábran včetně umístění odporových drátů ohřevu okapové hrany*

Vzhledem k tomu, že pro zdárný a kvalitní výsledek opravy povrchu střešní krytiny (nátěrů a souvisejících činností), je nutné demontovat všechny sněhové zábrany a po dokončení uvedených prací je opětovně namontovat na původní místo. Před zahájením demontážních prací je nezbytné provést jejich pečlivé označení z hlediska původní polohy tak, aby bylo zachováno původní řešení a využití.

Původní sněhové zábrany budou demontovány a prozatímně uloženy do depozitu DD ve Dvoře Králové n/L. Předtím však je nezbytné provést detailní označení jednotlivých prvků sněhových zábran ve vztahu k původní poloze tak, aby po dokončení opravných a údržbových prací mohly být navráceny na původní místo.

- označení prvků a jejich polohy do výkresu
- demontáž a uložení do depozitu DD
- zpětná montáž sněhových zábran
- ošetření případných defektů na střeše vzniklých při montáži opatřením nátěrovým systémem

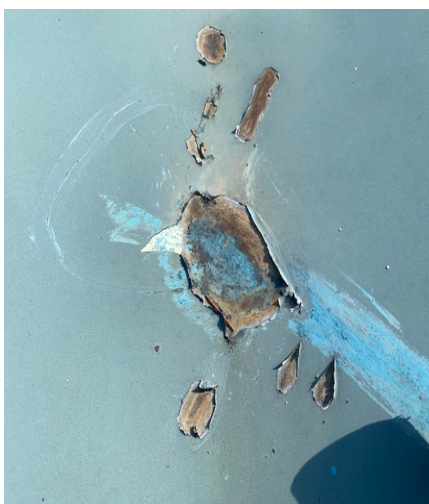
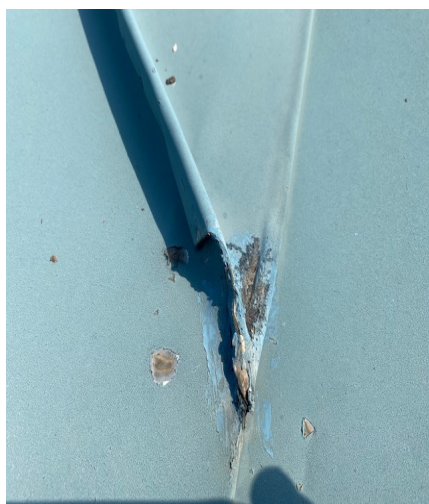
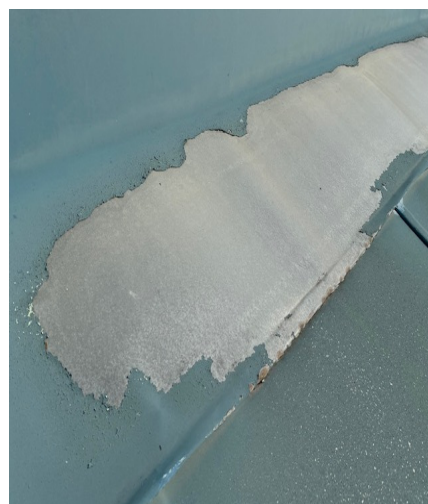
Současně však bylo při prohlídce střechy zjištěno i výrazné poškození, byť lokálního charakteru“ povrchových vrstev až na FeZn, někde dokonce s příznaky koroze v raném ale i pokročilém stádiu stupně poškození. Jedná se převážně o místa, kde poškození bylo způsobeno nevhodným fyzickým působením pravděpodobně při údržbových pracích, či při dodatečném provádění instalací a jiných činnostech na střeše, při nichž bylo poškozeno souvrství až na základní Fe plech. Prostupující koroze pak postupně zvětšovala oblast poškození. V některých částech střešní krytiny je zřejmé i poškození způsobené již při montáži krytiny neodborným či necitlivým prováděním falců či jiných úprav plechu.

Z výše uvedeného je zřejmé, že povrchová úprava plechové falcované krytiny je za hranou své životnosti z hlediska posouzení povrchové úpravy a je proto nezbytné přistoupit co nejdříve k provedení její renovace. U lokálně poškozených částí s projevy prostupující koroze mělo dojít k nápravě již dávno. Naštěstí jsou tato lokální poškození ve výrazně menšinovém množství. Předmětem celoplošné renovace je ale nutné provést uzavření povrchu novým systémovým souvrstvím nátěrů s vhodně vybranou kvalitou a technologií provádění.

*Ukázka detailů lokálně poškozených částí střešní krytiny – po mechanickém zásahu, ve špatně provedeném spoji a plošné*

1/ oprava podkladu lokálně poškozených částí s příznaky koroze odhalené až na Fe

- odmaštění alkalickým odmašťovačem například 5% hydroxidem sodným s přidáním malého množství detergentu a důkladné omytí vodou
- mechanické odstranění rzi až na zdravý kov tryskáním nebo brusným papírem, speciálně pečlivě je nutné provádět u ohybů a koncových částí plechů (hran)
- u ploch, kde chybí krycí vrstvy a je odhaleno až na FeZn nutné jemné zdrsnění
- odstranění volných prachových částic (vysátí)
- aplikace odrezovacího roztoku se schopností uzavíracího filmu proti rzi  
v případě příznaků zbytkové rzi opakovat proces ale po úplném zaschnutí
- aplikace vhodné vybrané základové barvy s přísadou zinku (např. opravná barva Lindab) s garancí 100% přilnavosti k původnímu povrchu v bezprostředním okolí krytiny ... přesah minimalizovat do max. 20 mm
