ZPRÁVA O PRAVIDELNÉ REVIZI HROMOSVODU

Předmět revize :
Operační sály ORTOPEDIE-
Nemocnice Náchod.

Předmět revize :
Všeobecná nemocnice Náchod.
Stará chirurgie.

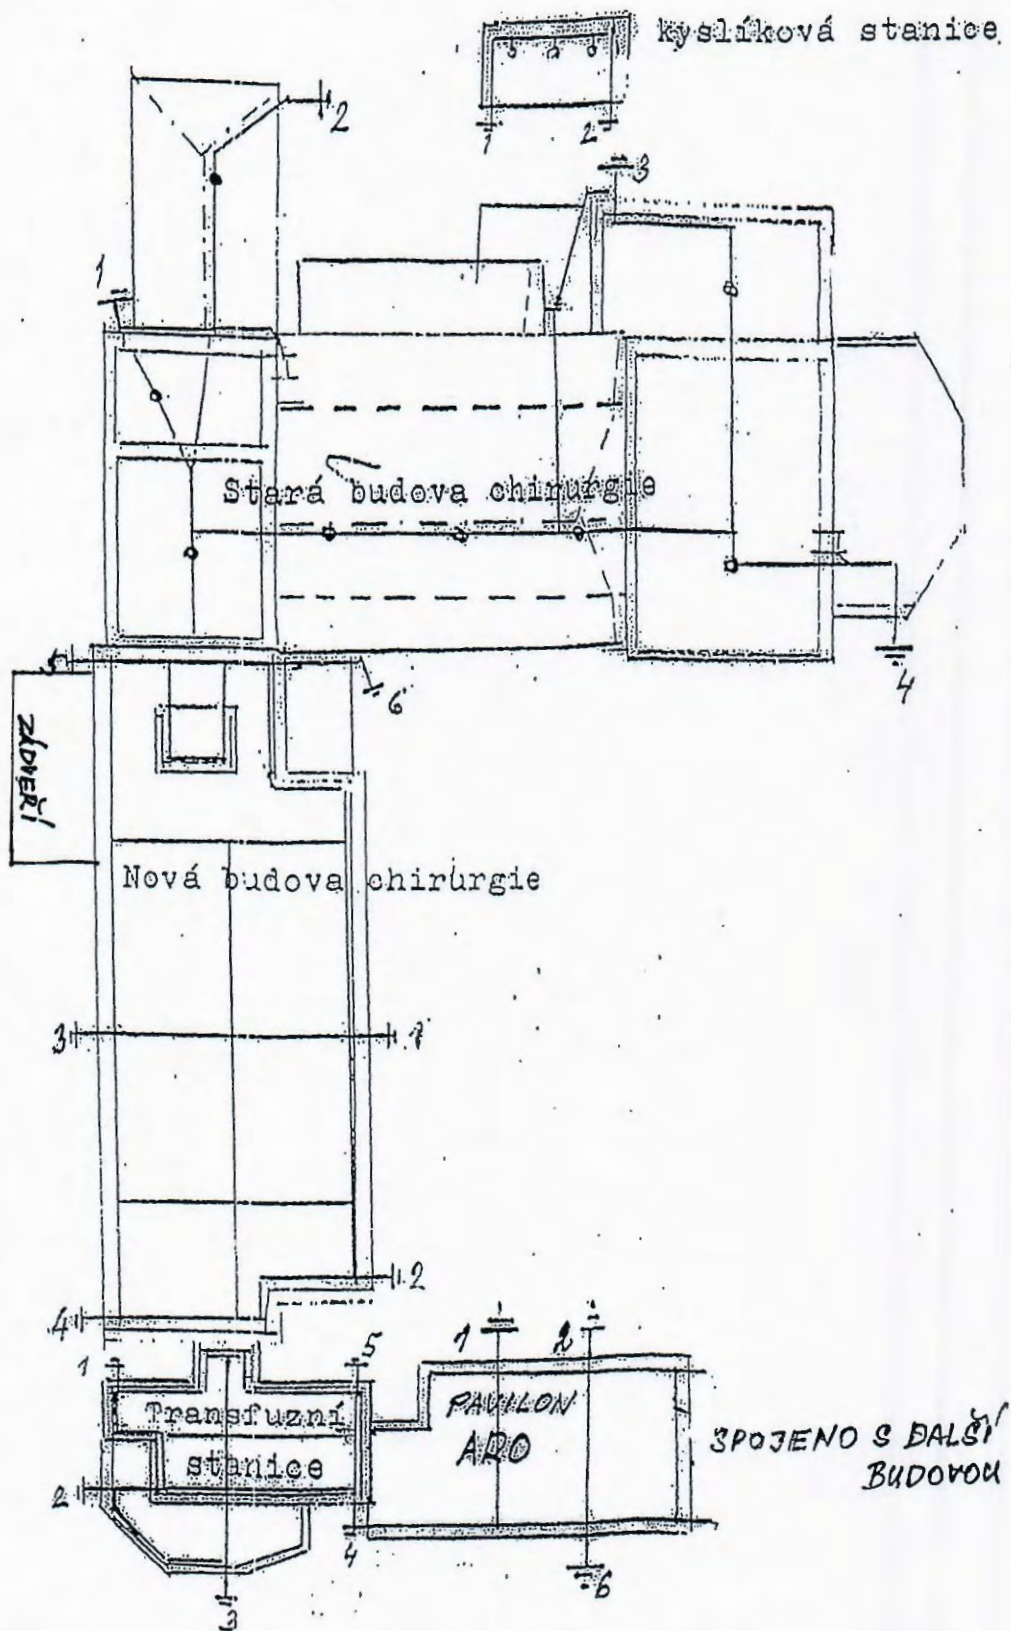
Nemocnice - Náchod - dolní

Svod č.3 - zakopat zemnicí pásek-částečně leží na povrchu-ČSN 34 1390/102.

Svod číslo -3-/viz náčrtek/-dát číslo-3.

ČSN 34 1390/82.

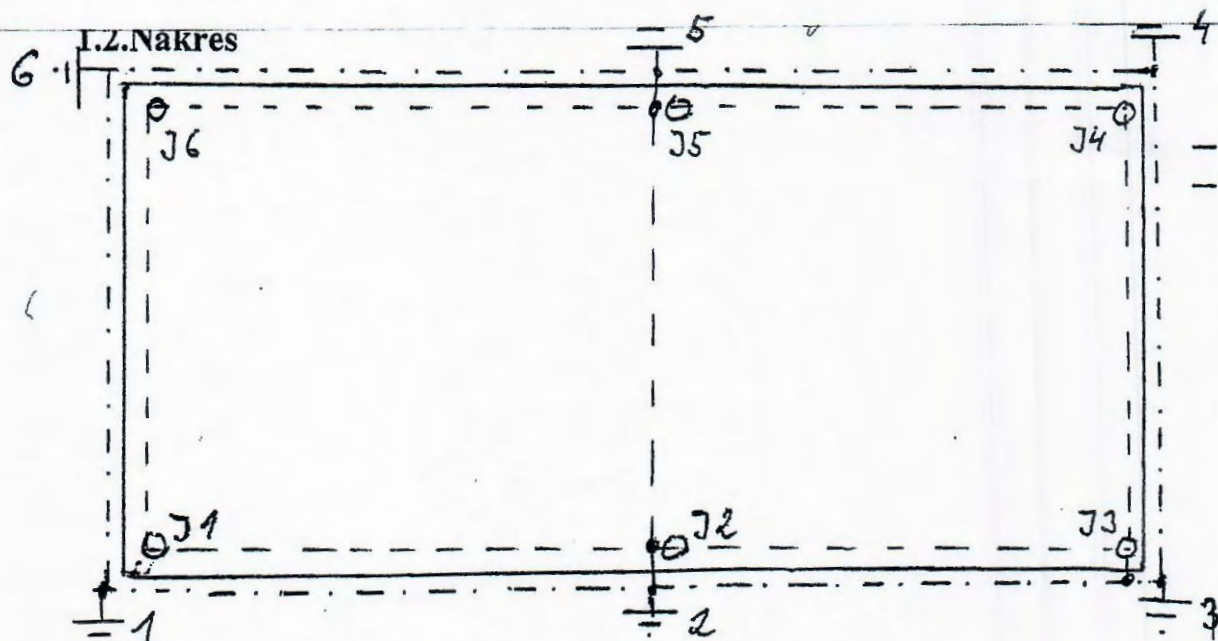
NACRTEK

Jímací vedení-střecha-směr stráž-je spadlé vedení mimo střechu mřížové soustavy-mezi svodem č.5 a 6- je třeba opravit ČSN 34 1390.
