### E.4. SPELEOLOGICKÝ PRŮZKUM

## **Klášter Police nad Metují**

### **Křížení barokní štoly s komunikací II.třídy v majetku Královehradeckého kraje**

*Speleologický průzkum – Zjištěné závažné stavy*

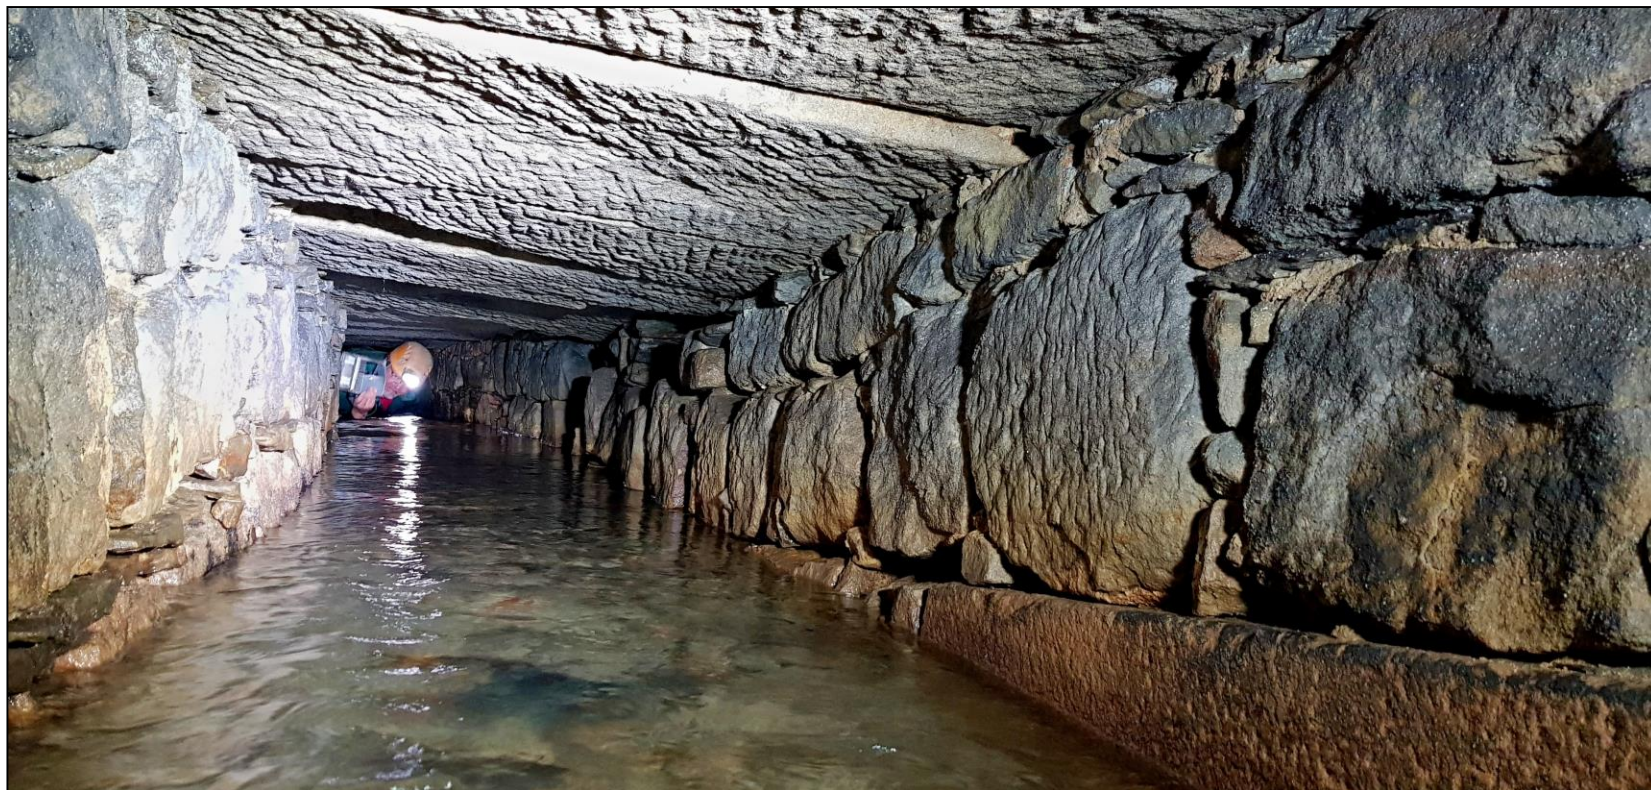
*Zanesená štola (standardně 130 cm vysoká) vlivem poškození pod silnicí*

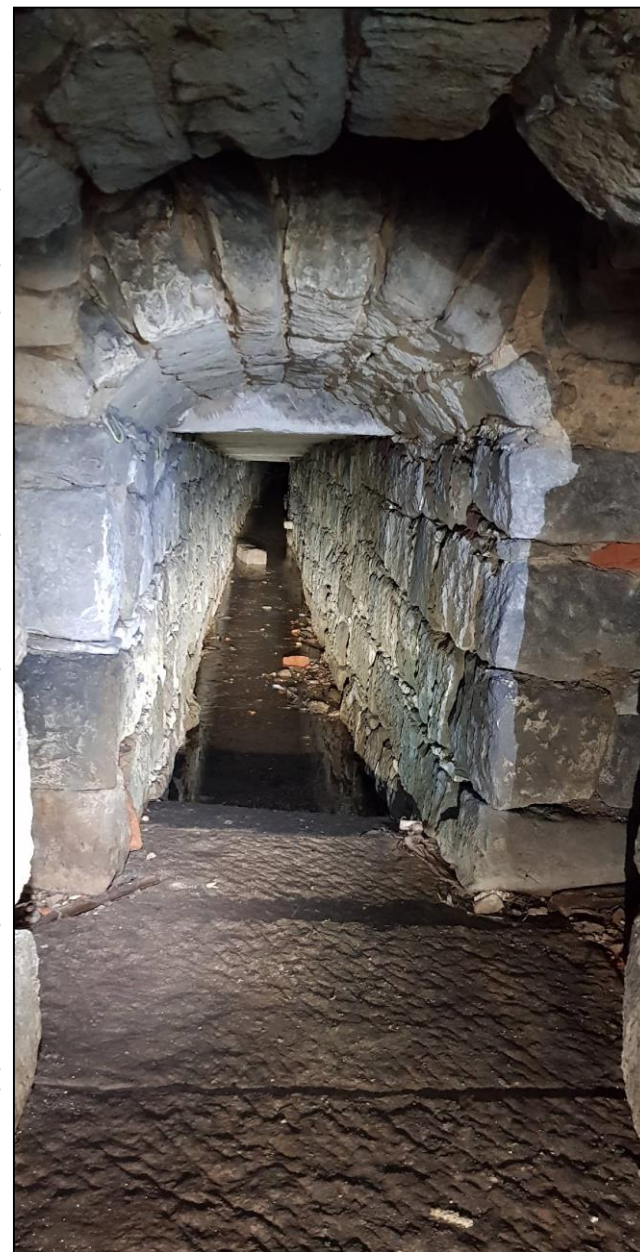
Rozměr štoly před silnicí je cca 70 x 130 cm, pod silnicí je však téměř celý zaplněný sedimentem.

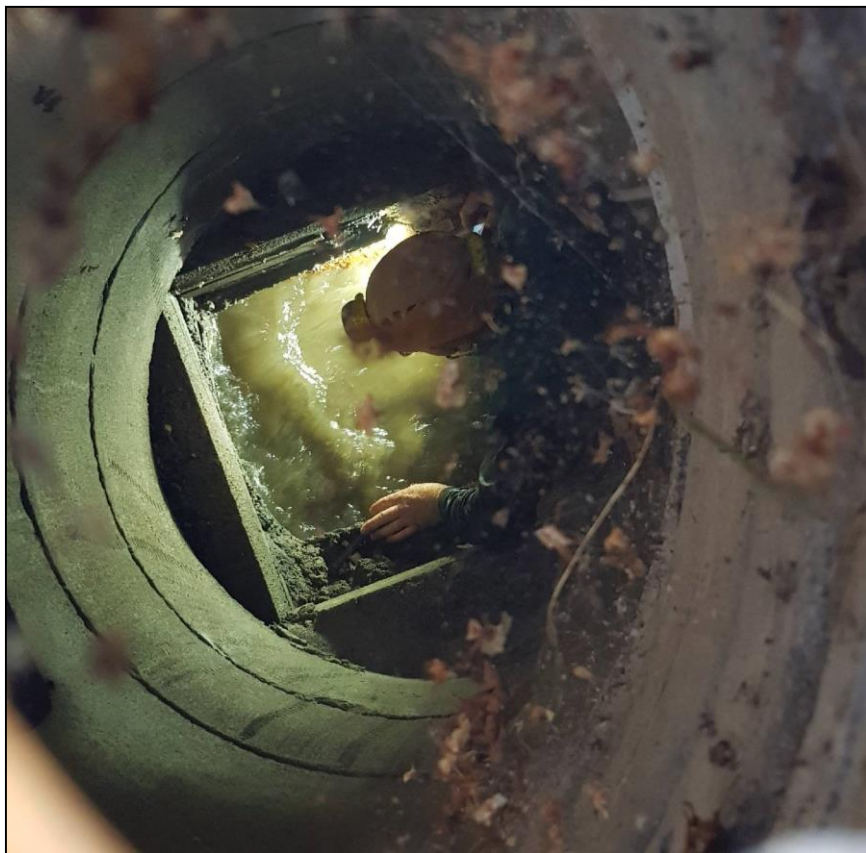
Pohled na revizní šachtu A10 v chodníku u silnice II třídy z Police n.M. do Suchého Dolu. Pod poklopem začíná zcela nevhodně osazená a zlomená ocelová roura DN 600 mm . Poklop šachty se nepodařilo otevřít.

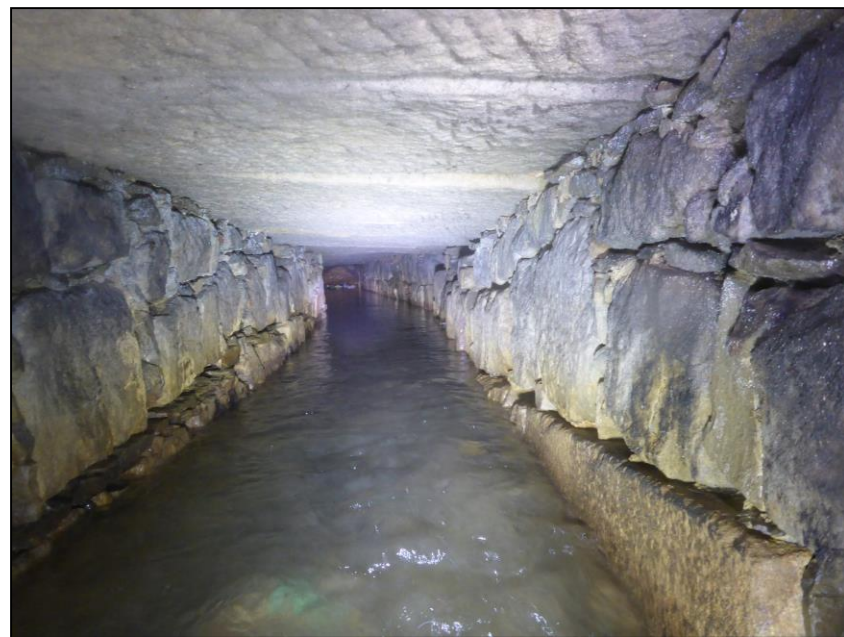
Pohled hlavní odvodňovací štolou směrem k začátku úseku s nevhodně osazeným potrubím pod silnicí. Je zde hezky vidět, jak řady kamenů mizí pod hladinou a sedimenty. Z původních 130 cm zbývá dnes výška cca 30 cm.

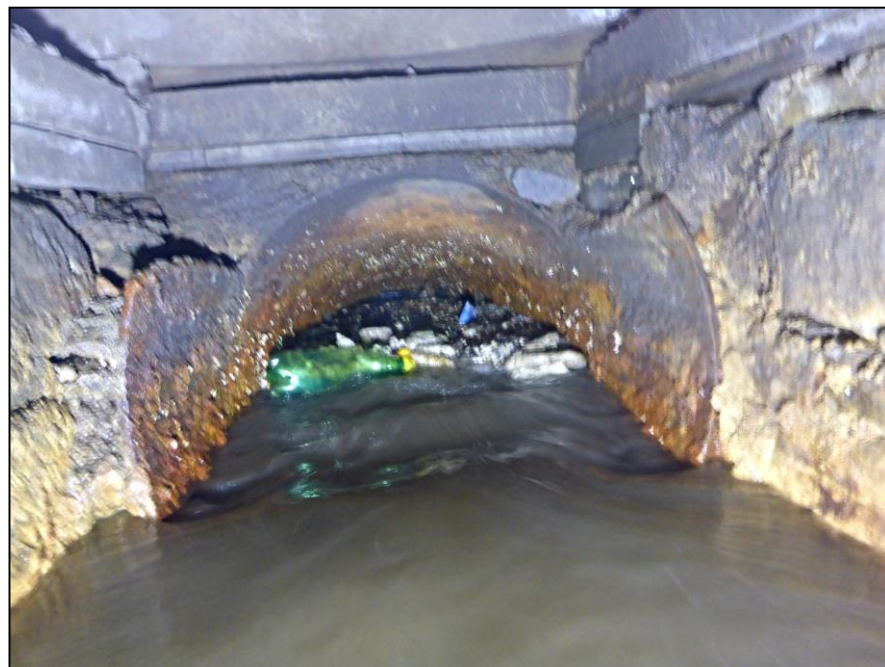
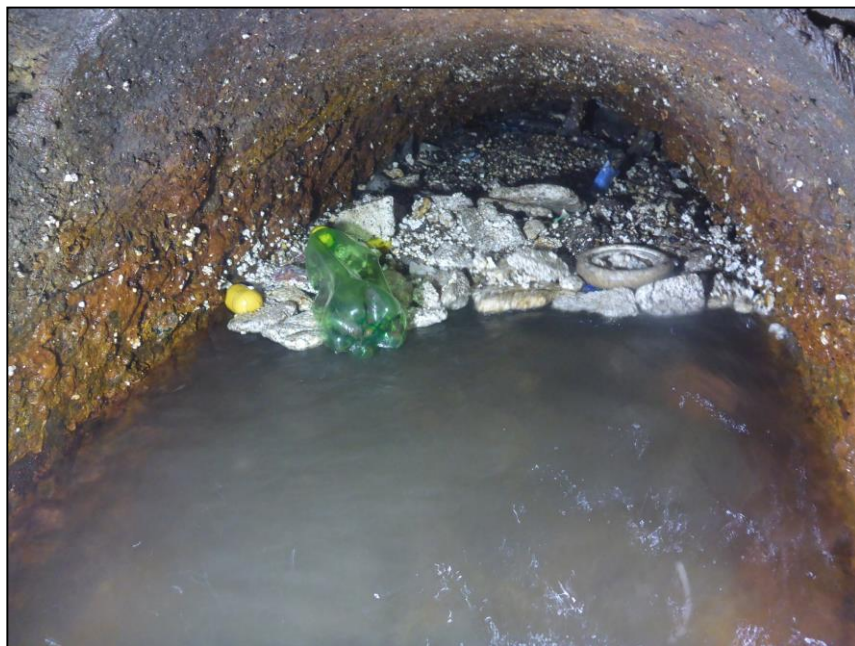
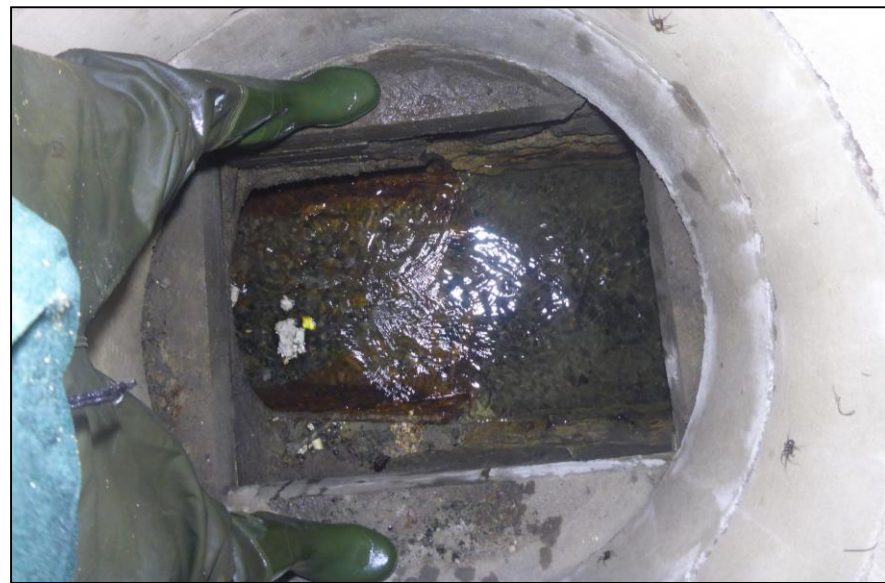
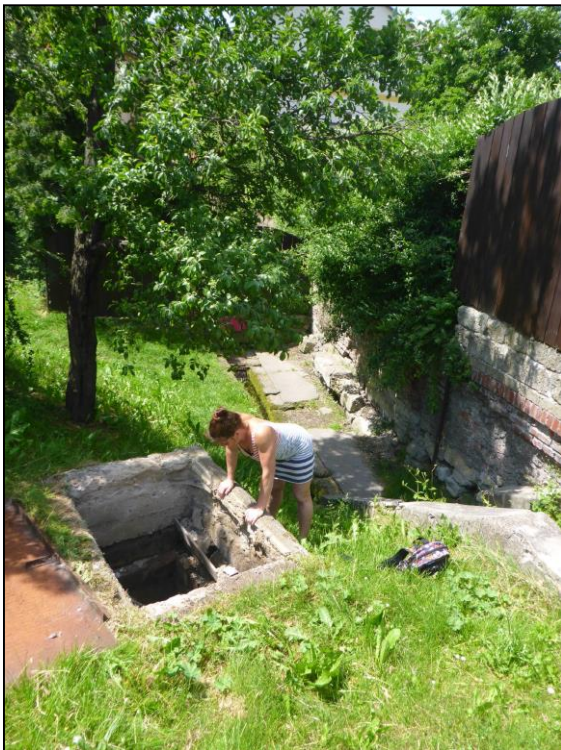
Dalším zjištěním bylo, že hrdlo velmi vysoko osazené ocelové roury pod revizní šachtou A10 jde ve značném spádu cca 15° šikmo dolů a zhruba po 1,3m zcela mizí pod hladinou. Ocelová trubka průměru 600 mm zde tvoří jakýsi sifon, po hladině plave smetí a lehké odpadky a pod hladinou je patrná vrstva kamenů a štěrku, která zaplňuje 95% profilu potrubí. Při ucpání zbývajících skulin pro vodu dojde při průtoku cca 25 l/s k rychlému zaplavení areálu kláštera po úroveň terénu, k zatopení sklepů kláštera a vzniklým tlakem vody může dojít k vážnému narušení stability budov kláštera, ale také konstrukce tělesa silnice II. třídy z Police nad Metují směrem na Suchý Důl.

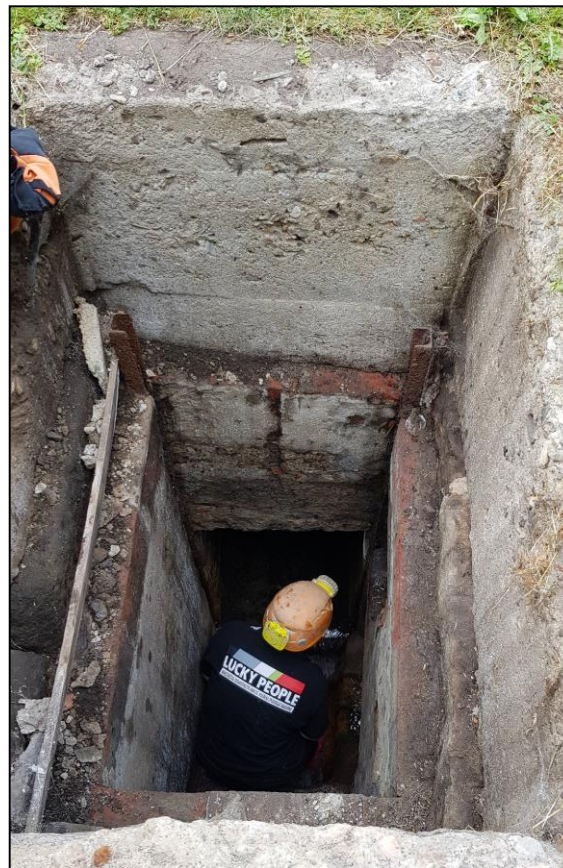
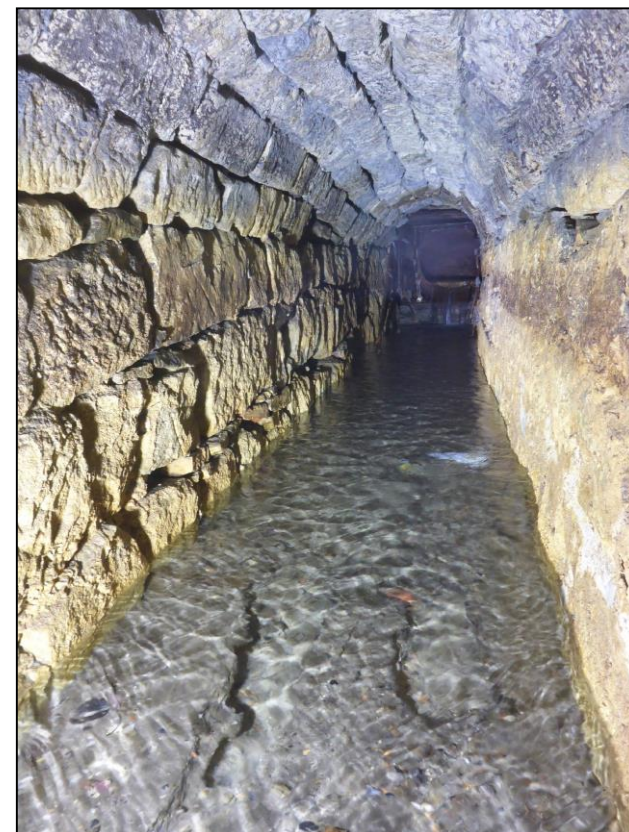
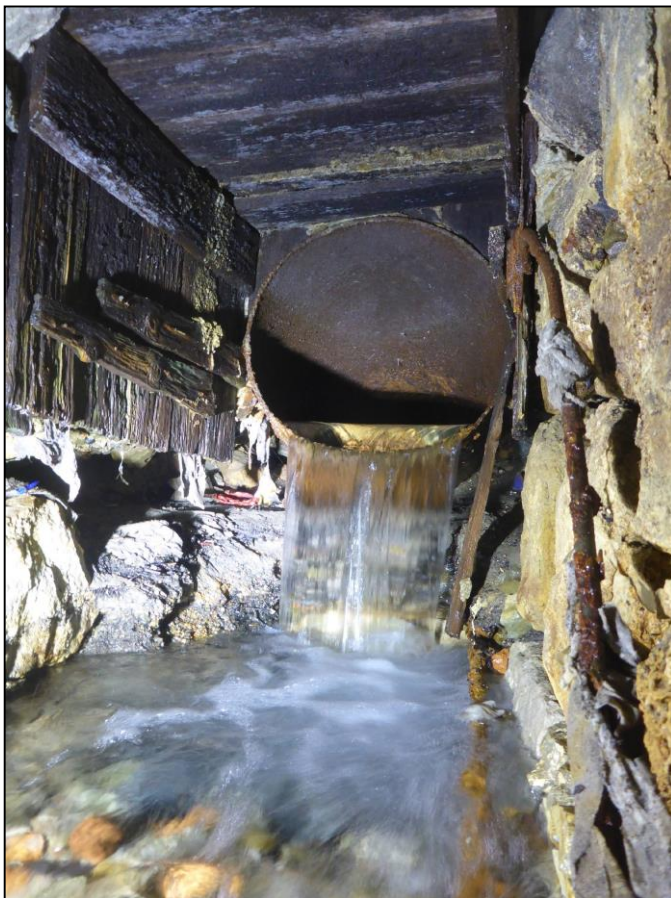
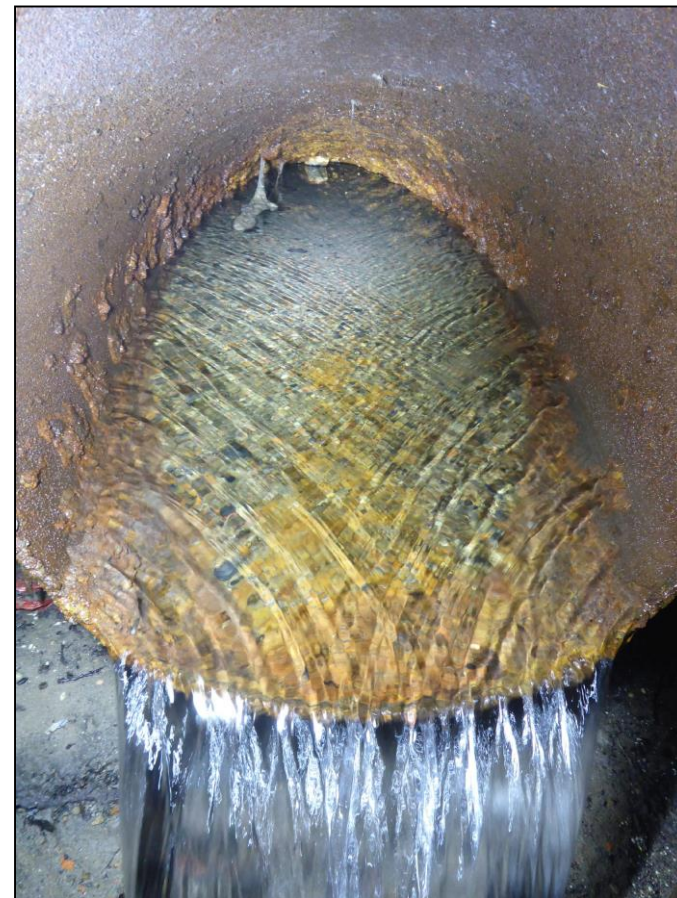
Pokračování štoly jsme našli za silnicí se vstupem z revizní šachty označené A11. Po prolezení úseku od šachty proti proudu vody původní zděnou kamennou štolou s klenutým stropem pod okraj silnice jsme zjistili téměř identickou situaci jako na protější straně. Z vody a sedimentu zde trčí šikmo vzhůru ocelová roura průměru 600 mm, zaplněná štěrkem, z které přepadá voda do polozborcené a podemleté komory se zbytky shnilé výdřevy.

Konec potrubí se nachází pod silnicí v jakési komoře se shnilým bedněním a kavernami jak do boků pod stěny, tak pod vlastní potrubí. Nelze vyloučit, že za betonem se mezerami vyplavuje materiál a vznikají pod komunikací další kaverny.

Dle našeho úsudku zde došlo k tomu, že v minulosti při rekonstrukci silnice byl odbagrován strop původní historické štoly, z větší části k zasypání jejího profilu a ke shození ocelové trubky jako náhrady štoly do výkopu. Dolní konec ocelového potrubí byl obetonován, ale pouze v horní části nad zásypem. Po zasypání výkopu a pravděpodobně po zavibrování došlo k zatlačení, zborcení a zřejmě i zlomení středu potrubí, které se propadlo cca o 85 cm níže, než jsou jeho konce.

V dolní části při vyústění potrubí došlo postupem času k vymílání materiálu stavbou zasypané štoly a k podemílání jak potrubí, tak i boků štoly. Byly zjištěny kaverny pod boční stěny hluboké 50 až 70 cm, vlastní ocelová roura je podemleta do vzdálenosti cca 1m. Úsek mezi koncem ocelové roury a původním pokračováním štoly je asi 1m dlouhý, rozvolněný a částečně vymletý od vody. Zásadní je, že toto narušené místo se nachází zhruba pod třetinou silnice.

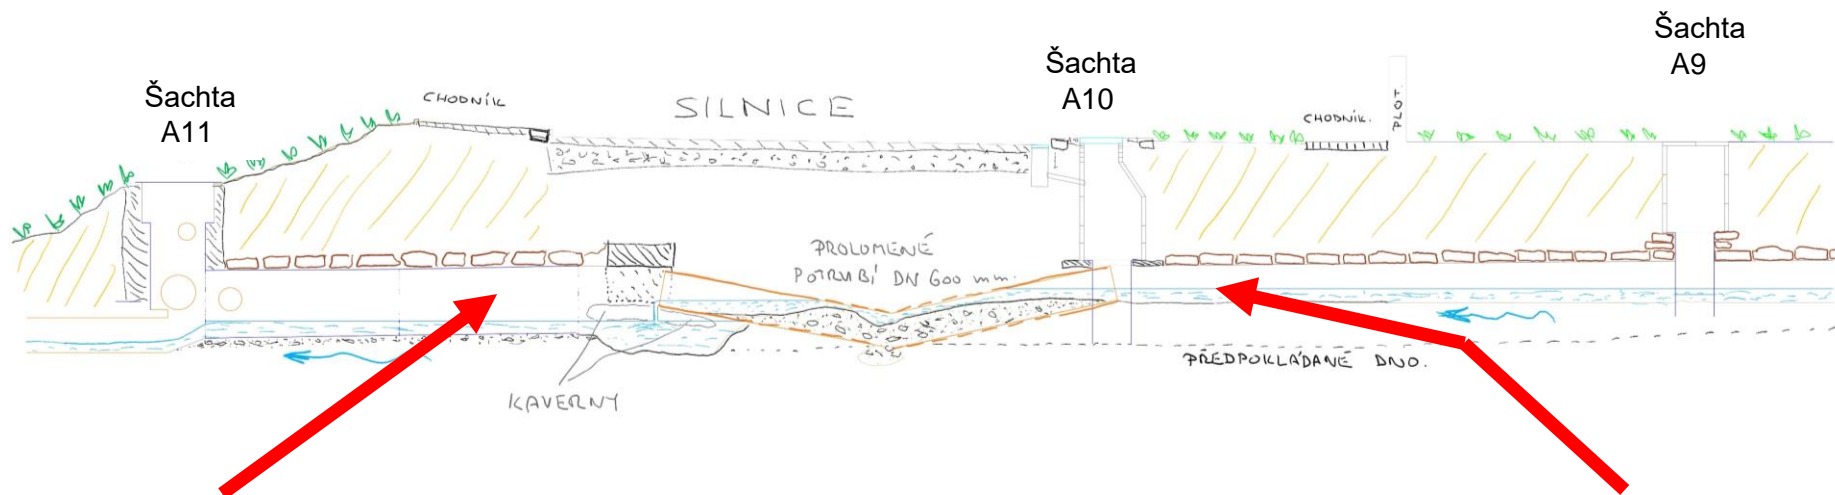
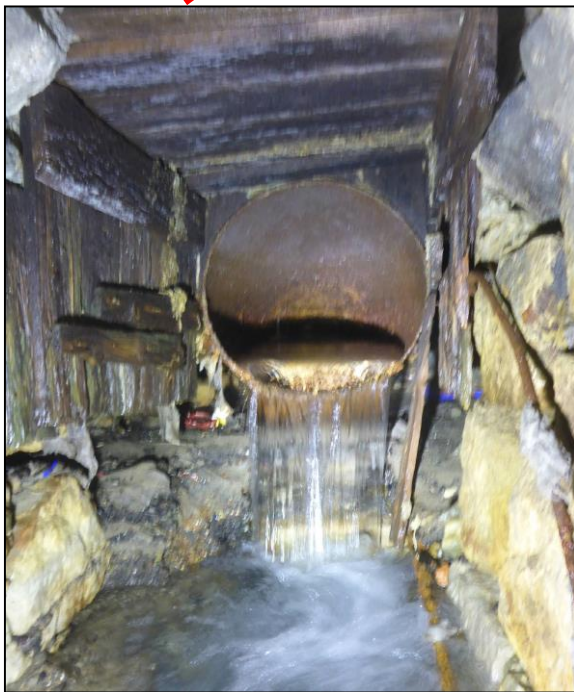
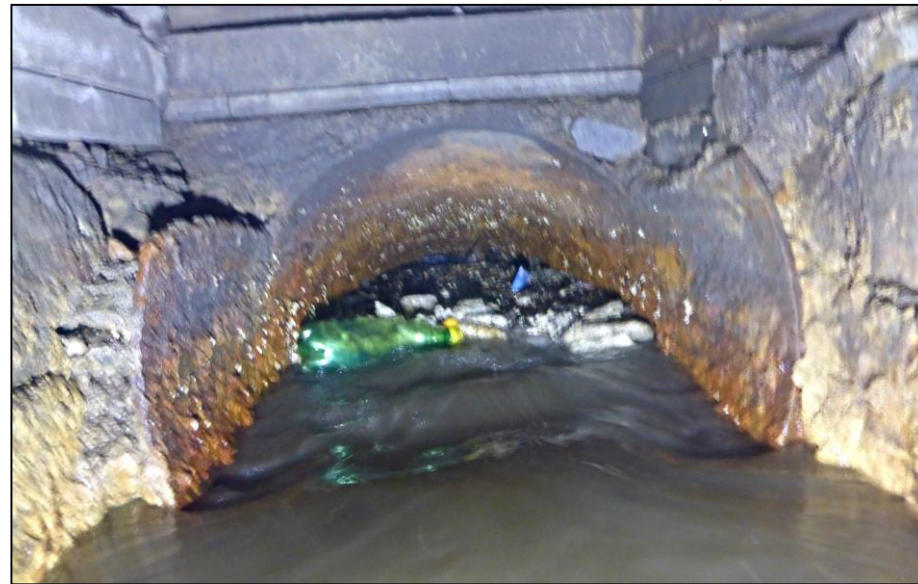
Schématický podélný řez štolou od šachty A9 přes šachtu A10 a potrubí pod silnicí až k šachtě A11. Výškové uspořádání a vzdálenosti šachet odpovídají pracovnímu zaměření.

- 1- Neodborným zásahem při rekonstrukci silnice byla poničena a zasypána pro klášter velmi důležitá hlavní odvodňovací štola.
- 2- Instalované ocelové potrubí jako náhrada za štolu bylo osazeno cca 60 až 80 cm nad původní dno štoly. Tím došlo z zaplavení základových konstrukcí kláštera a zanášení odvodňovacího systému.

- 3- Ocelové potrubí je zhruba uprostřed zborcené, zřejmě prolomené a pokleslé cca o 85 cm. Tvoří se tak pod tělesem silnice sifon, v kterém sedimentují veškeré splaveniny a profil je z 95% zaplněn štěrkem a hrozí jeho úplné ucpaní.

- 4- Při ucpaní zlomeného potrubí hrozí zaplavení sklepů a všech podzemních částí kláštera, přetlak vody bude vyplavovat pelitický materiál z podzákladí, což se zřejmě částečně děje s ohledem na statické poruchy už dnes díky vzduť od instalovaného potrubí.

- 5- Tlak vzduť vody narušuje také konstrukci silničního tělesa, v oblasti zlomeného potrubí pod silnicí mohou nekontrolovaně vznikat kaverny. Zvodnělý materiál může v zimě namrzáním vytlačovat konstrukci silnice

- 6- Vyústění popisovaného potrubí je pod druhou třetinou vozovky, mezera mezi koncem potrubí a pokračováním původní štoly je více jak metr dlouhá, kde jsou kaverny až 1 m hluboké a nelze vyloučit podemletí a propady tělesa silnice.

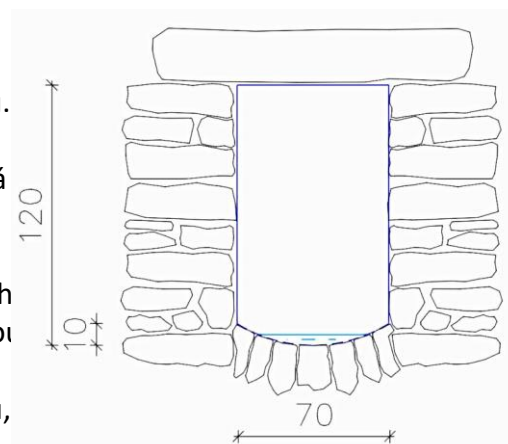
*Vzorový řez obnoveným kanálem*

Při obnově poškozených částí štoly je potřebné vycházet z původních rozměrů a materiálů. Z těchto důvodů je zkonstruován vzorový řez. Stěny štoly jsou z pískovcových nebo kamenných hrubě hraněných bloků, doplněných a doklínovaných drobnějšími kameny. Jako pojivo se používá vápenná, lehce nastavovaná malta. Pro pískovcové nebo opukové zdivo nelze použít cementové malty ani betony.

Strop je zde tvořen velkými pískovcovými hraněnými bloky s hrubým opracováním lícových ploch do roviny špičákem. Ložné i styčné spáry jsou opět zapraveny vápennou, lehce nastavovanou maltou. Pokud bude nad štolou dostatek prostoru, lze plochý strop nahradit valenou klenbou z kamene nebo z cihel. V případě cihel doporučujeme bílé, vápenopískové cihly klasického formátu, které jsou léty osvědčeny a materiálově jsou pískovci velice podobné.

Dno štol je v úseku kolem silnice hluboko pod vrstvou naplavenin a jeho stav ani provedení neznáme. Od šachty A7 dále pod klášter je dno řešeno velkými pískovcovými bloky délky 60 až 80 cm (viz foto str.13), které zabíhají pod obvodové zdivo. Pro úsek obnovované štoly pod silnicí doporučujeme volit spíše skládané dno z kamenů nebo kvalitních cihel v síle min.15 cm s tvarem do U nebo do V, které lépe odolává zanášení sedimentem.

Jako krajní, avšak funkční a použitelné řešení lze realizovat i vybudování úseku kanálu pod silnicí z prefabrikátovaných prvků. Z důvodu dalšího provozu a údržby je nutné dodržet požadované rozměry, tedy šířku 60 až 70 cm a celkovou výšku minimálně 120 cm. V případě záměru na použití prefabrikovaných (betonových) dílců bude vhodné tento záměr předem konzultovat s místně příslušným památkovým dozorem.

Místa napojení původní a nově budované štoly budou dozděna na styčnou spáru, případně provázána do sebe. V případě křížení štoly pod silnicí novodobými inženýrskými sítěmi je nutné prostupy stěnou štoly dilatovat a zachovat průleznost profilu např. zvýšením profilu štoly min. 90 cm nad potrubí, aby bylo možné příčné potrubí při kontrole přelézt vrchem. Musí být zachován průtočný profil na dně bez překážek.

Dále je nutné v případě opravy štoly pod silnicí a tím i nutnosti přečerpávání vody počítat souběžně s vyčištěním navazujících úseků štoly A, zejména před jižním křídlem, aby se materiál následně nesplavoval do obnoveného úseku. Průtok vody ve štolě se pohybuje okolo 20 až 25 l/s. Na jaře 2019 jsme subjektivně odhadovali průtok ještě o něco větší. Při opravě by se měla udělat také revize a oprava dna původní štoly až po šachtu A11.

- 1- Realizovat v součinnosti se správcem komunikace opravu a uvedení do původního stavu
- 2- Dobře vyčistit navazující úseky původní štoly a dodržet napojení ve spádu (zvýšení dna nového úseku je nepřipustné)
- 3- Obnovit profil minimálně 60 x 120 cm, aby byl průlezný, kontrolovatelný a čistitelný.
- 4- V případě křížení obnovené štoly se sítěmi (např. kanalizace) zachovat průleznost a kontrolovatelnost štoly jejím zvýšením a možností přelézt křížující potrubí. Musí být zachována průtočnost kanálu.
- 5- Revizní šachty v místech napojení nejsou na závadu, při dodržení profilu však nejsou nutné.
