# Dohoda o ukončení smlouvy o dílo včetně dohody o narovnání

**Domov důchodců Lampertice,**  
**Lampertice 204,**  
**541 01 Trutnov,**  
**parc. č. st. 234, 264, 252, 379, parc.č. 941/1,**  
**941/2, k.ú. Lampertice**

**Statické posouzení stávajícího objektu**

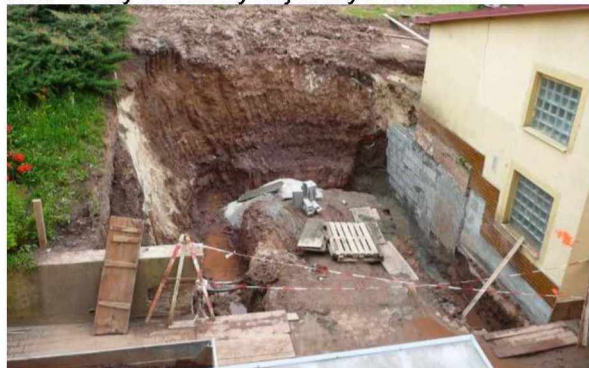
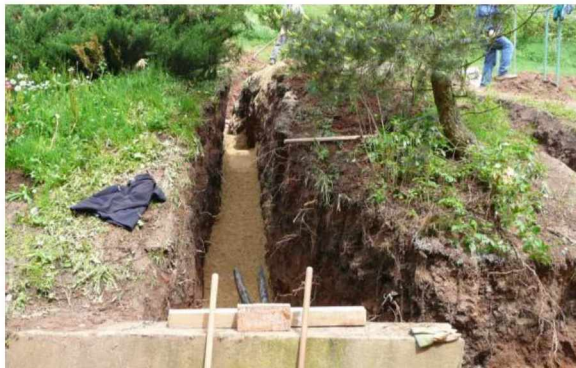
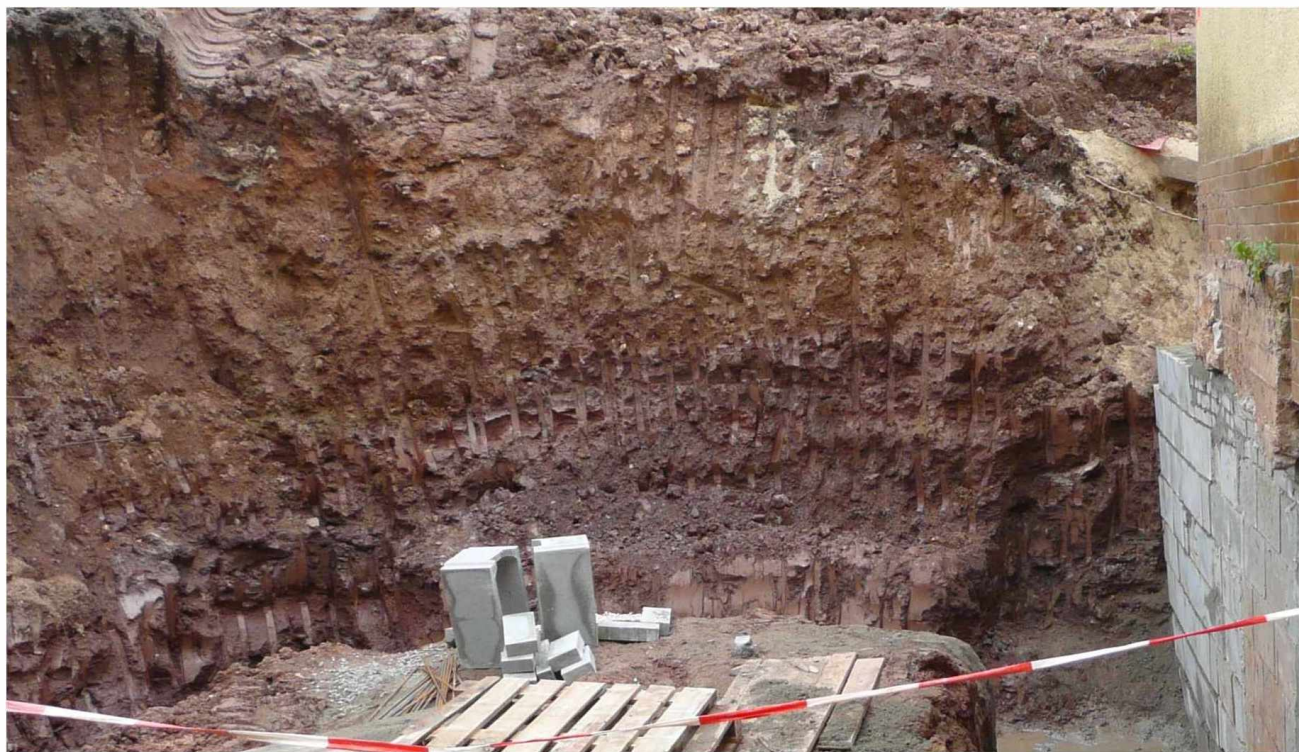
V současné době nemáme k dispozici inženýrskogeologický průzkum, z archivních fotografií a ze stavu stávajícího objektu lze ale do určité míry usuzovat, že se v zájmovém území vyskytují pod pokryvem poměrně mocné vrstvy soudržných jílovitých zemin.

Objekty jsou umístěny ve svahu se sklonem ke komunikaci, je možné předpokládat, že nepodsklepené části jsou založeny ve vrstvách tvořených soudržnými zeminami, max. horninami tř. R6-R5. Pro podsklepené části lze předpokládat horniny s vyšší únosností, a pravděpodobně také s výrazně vyšším modulem přetvárnosti.

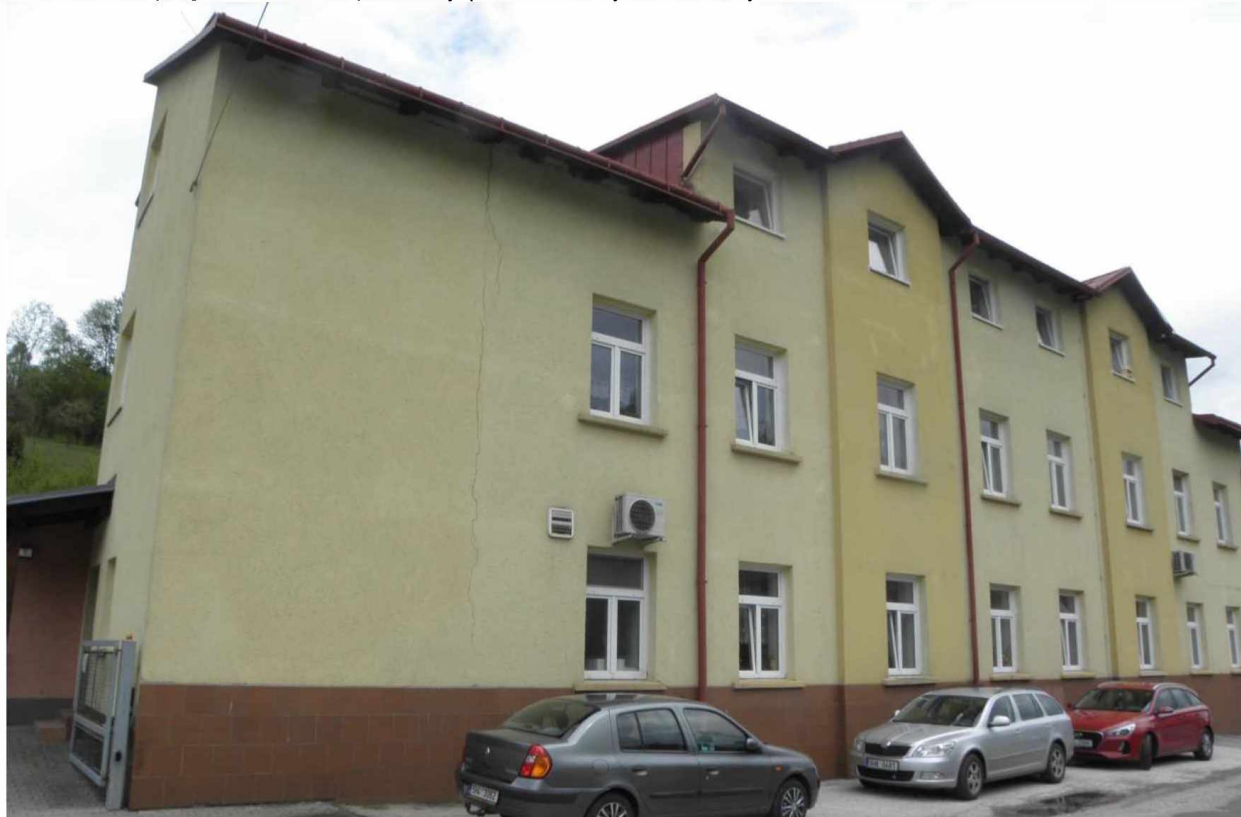
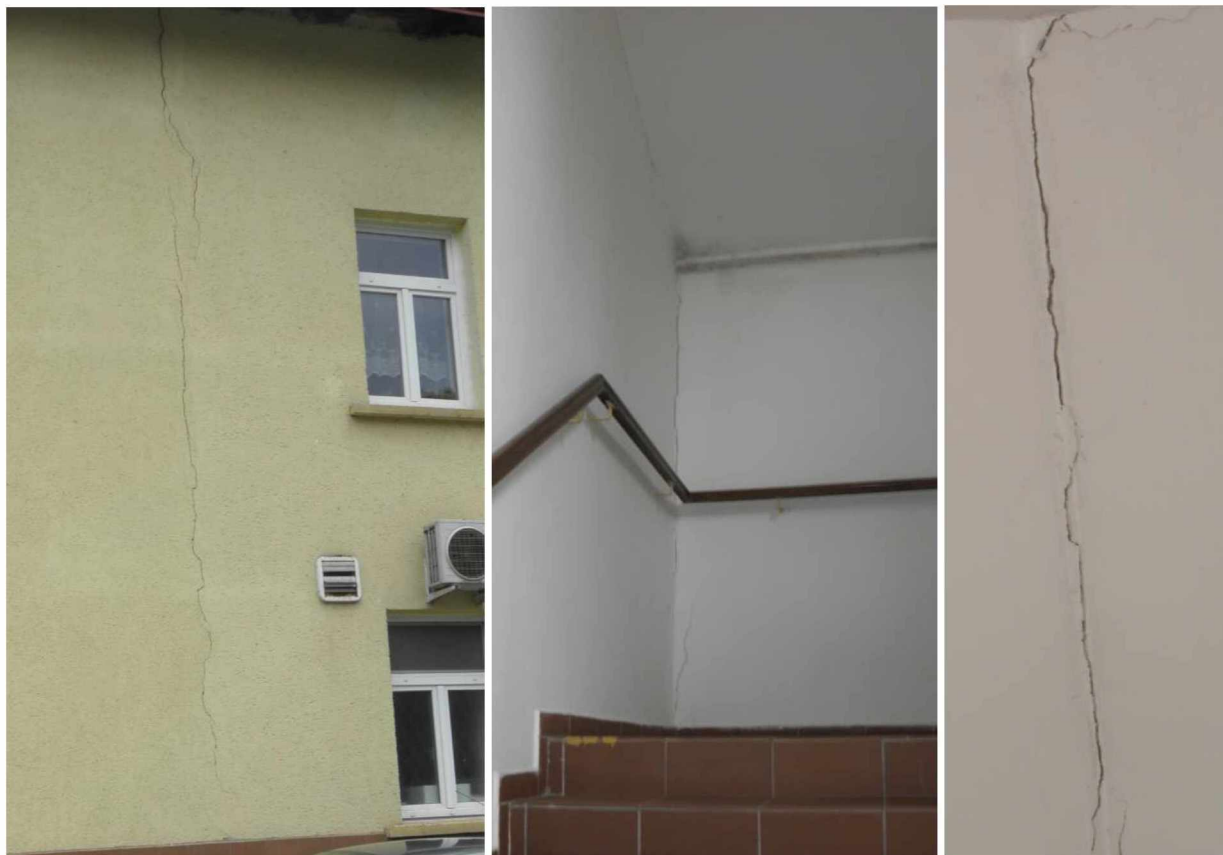
Těmto předpokladům odpovídá skutečnost, že dodatečně provedená nepodsklepená přístavba pro schodiště, založená na základových pasech v nezámrzné hloubce se od původní, resp. podsklepené, části oddělila, což se projevilo trhlinou prakticky přes celou výšku budovy.

Je velmi pravděpodobné, že se jedná o poruchu, která je důsledkem nerovnoměrného sedání, přičemž sedání je kromě rozdílných pevnostních a deformačních parametrů podloží v obou přiléhajících částech ovlivněno výraznými změnami vlhkosti v podloží.

Zcela jiný je charakter svislé trhliny mezi původní částí a pozdější přístavbou schodišťového prostoru. Přístavba je s poměrně velkou pravděpodobností založena v jemnozrnných zeminách s výrazně nižšími deformačními parametry než podsklepená část. Současně je známo, že jemnozrnné zeminy mohou být značně citlivé na změny vlhkosti. V aktuálních hydrogeologických poměrech nelze předpokládat, že by se síly z vynuceného přetvoření v důsledku různé deformace základů sousedících částí podařilo zachytit v nadzemní části objektu. Bezpečné řešení zde představuje prohloubení základů přístavby do podlaží se stejnými parametry, jaké má podlaží podsklepené části, nebo úplná dilatace přístavby od původní části. Optimální řešení představuje kombinace obou výše zmíněných možností.

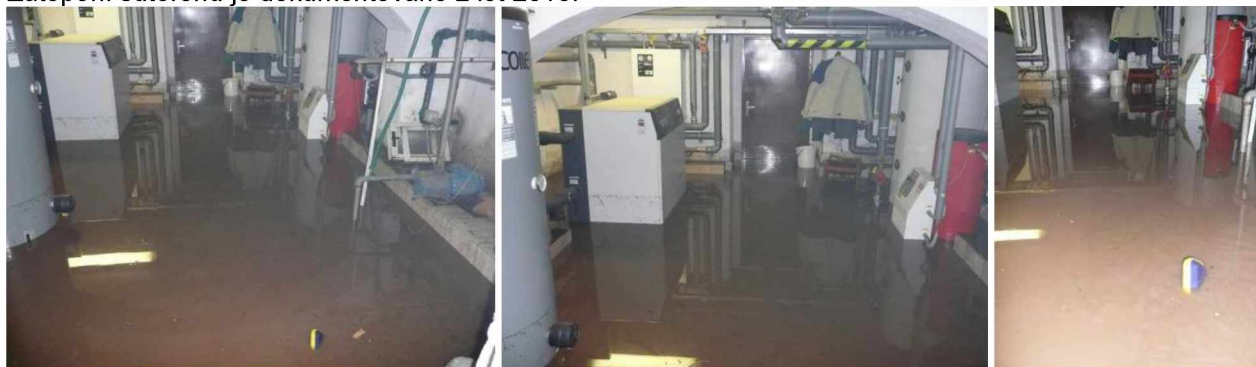
Z prohlídky je patrné, že suterénem prakticky trvale protéká voda, která vsakuje do podloží ve svahu nad objektem a stéká po nepropustných vrstvách v podloží. Udržování hladiny stékající vody ze svahu do suterénu objektu je zajištěno systémem čerpadel, které odčerpávají vodu z čerpacích šachet. V případě výpadku proudu je suterén pravidelně zaplavován do výšky 20–50 cm dle dotace srážkové vody v daném období. Zatopení suterénu je dokumentováno z let 2013:

Z hlediska budoucnosti stavby, v řádu desítek let, je naprosto nezbytné, aby bylo zabráněno další degradaci suterénního zdiva. To nelze zajistit jinak než kompletním odizolováním suterénu proti vodě z vnější strany objektu, přičemž je nutné mít na zřeteli, že podzemní voda v oblasti suterénu při vyšších stavech působí jako voda tlaková. Konkrétní technické řešení by bylo možné navrhnout na základě podrobného inženýrskogeologického průzkumu, např. v podobě těsnících mikropilotových stěn provedených do nepropustného podlaží. Eventualita, která by předpokládala zrušení suterénu s jeho zasypáním sebou nese riziko v tom, že zasypáním dojde k výrazné změně v proudění spodní vody, což pravděpodobně negativně ovlivní zejména přístavbu schodišťového prostoru, a nelze vyloučit ani vznik trhlin v nadzemních podlažích v podsklepené části objektu.

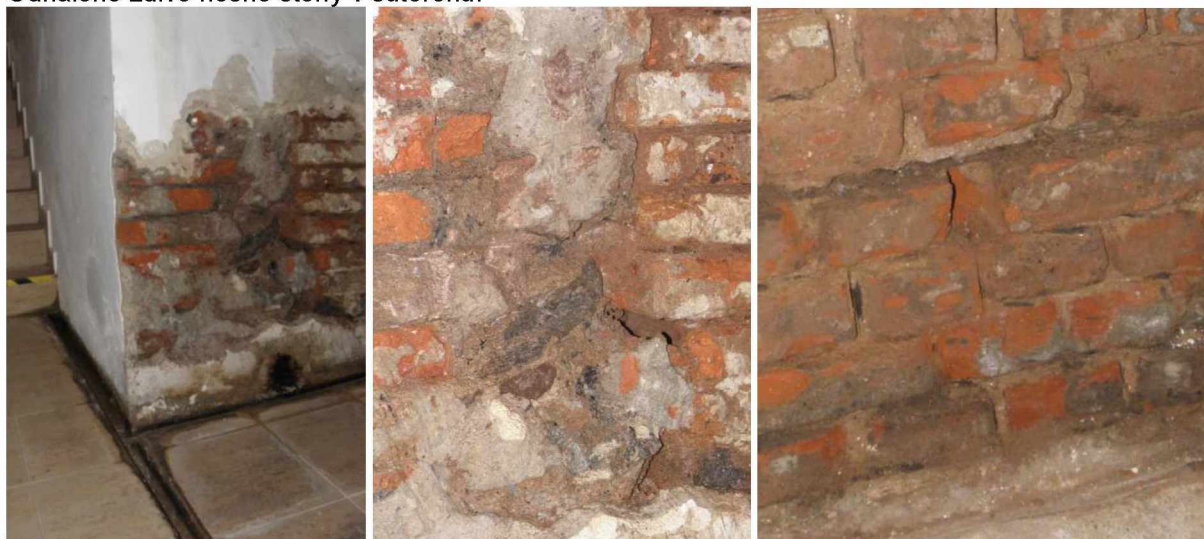
Ze statického hlediska působením vody dochází k opakovanému poškození suterénního zdiva. Vzhledem ke skutečnosti, že suterénní zdivo je provedeno jako smíšené zdivo, opakované vsakování vody a vysušování poškozuje zejména cihelné části a spáry. Odhalené zdivo nosné stěny v suterénu:

Opakované nasycení vodou a vysušování poškozuje jak kusové stavivo tak spáry, a je zcela zřejmé, že pokud konstrukce nebude izolována proti pronikání vody, bude degradace zdiva a s tím související snižování jeho únosnosti pokračovat stále se zrychlujícím tempem.

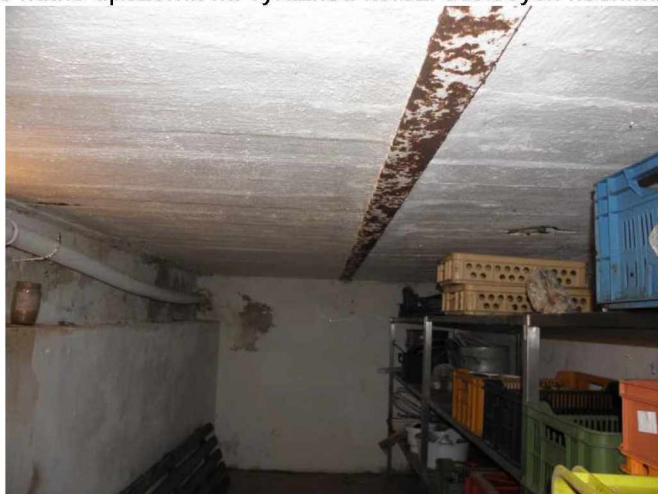
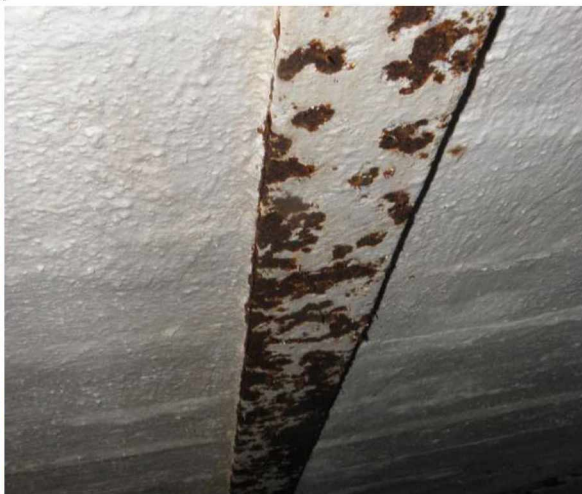
Stropní konstrukce nad prvním podzemním podlažím v částech, které jsou tvořeny klenbami, viditelné poruchy nevykazuje, v částech, kde je stropní konstrukce z prefa desek uložených do ocelových válcovaných nosníků, je nutné upozornit na výraznou korozi ocelových nosníků:

Korozi je nutné odstranit, změřit míru oslabení a posoudit event. nutnost zesílení stávajících prvků. Jak již bylo uvedeno, je vlhkost v prostoru prvního podzemního podlaží velmi vysoká, v případě nedokonalého probetonování v uložení stropních desek mohou být korozi významně zasaženy také stojiny nosníků, což vede významnému snížení únosnosti stropní konstrukce.

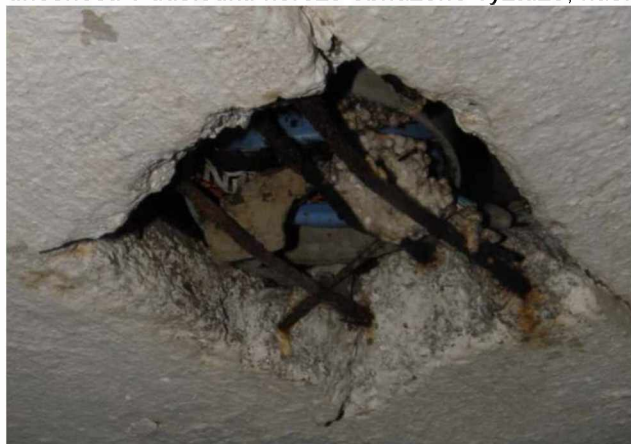
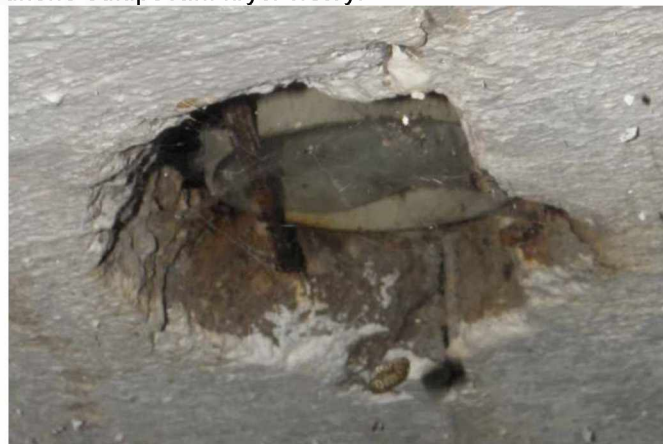
Strop z prefa desek uložených do I profilů je na několika místech poškozen neodbornými zásahy, které jednak snižují únosnost železobetonových desek, jednak se podílejí na progresivním snižování jejich únosnosti v důsledku koroze obnažené výztuže, následného odlupování krycí vrstvy.

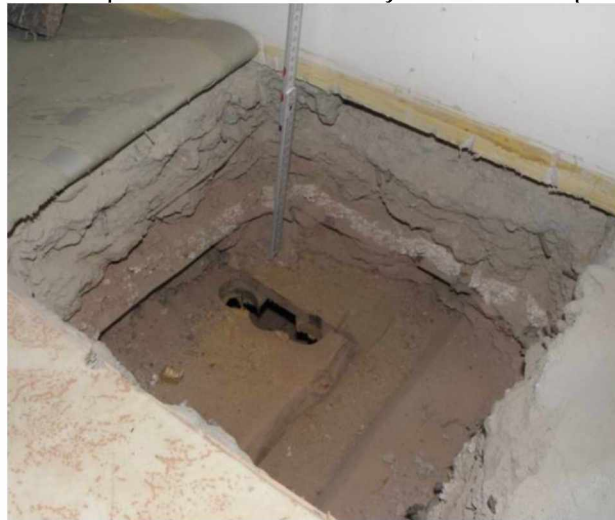
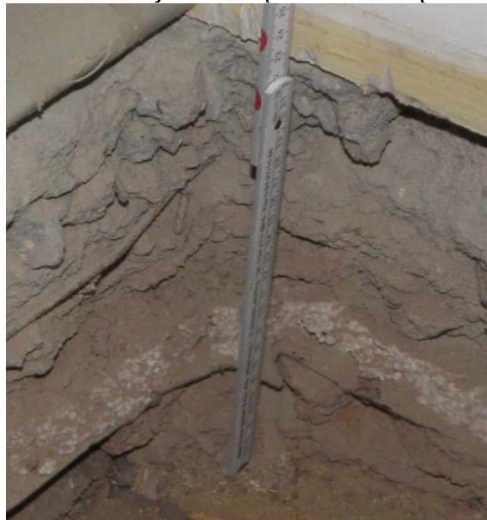
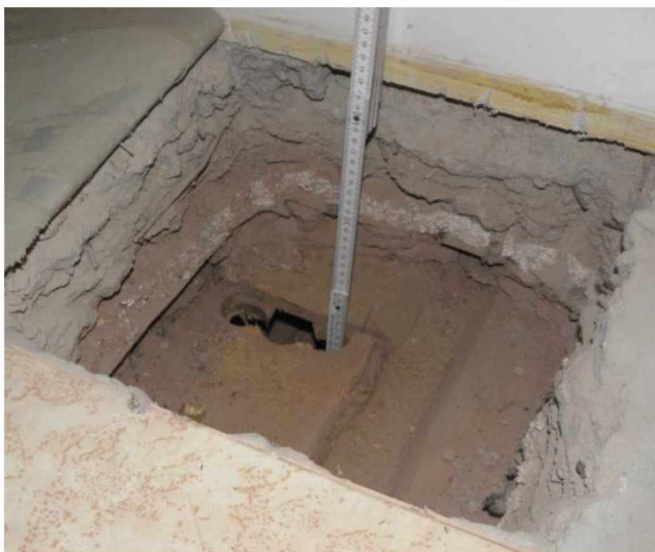
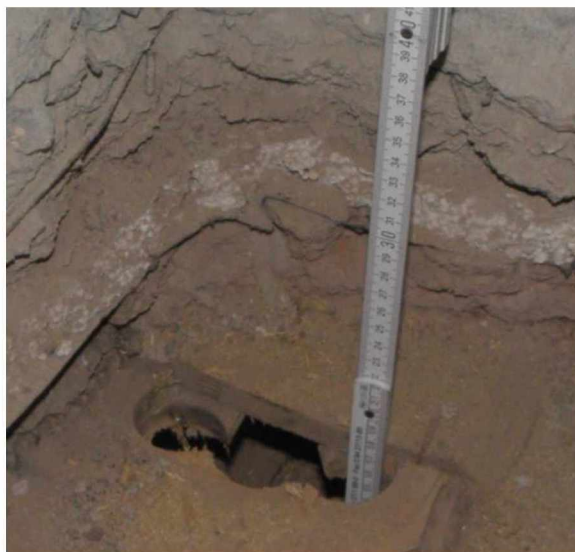
Novou stropní konstrukci nad druhým nadzemním podlažím dokumentuje sonda provedená z podlahy 3.N.P.:

Je patrné, že v rámci stavebních úprav navržených v roce 1997 byla nová stropní konstrukce provedena na konstrukci stávající bez sebemenší snahy minimalizovat nárůst zatížení. To dokladuje skutečnost, že nebyla ani odstraněna dlažba (pravděpodobně půdovky). Na stávající podlahu byla provedena tenká vrstva polystyrénu a na tuto vrstvu betonová mazanina s KARI sítí. Při šířce traktu cca 5,8m a tloušťce mazaniny 0,13m představuje toto řešení  $0,13 \times 25 \times 2,9 = 9,425 \text{ kN/m}$ , tj. téměř tunu, na metr délky základu.

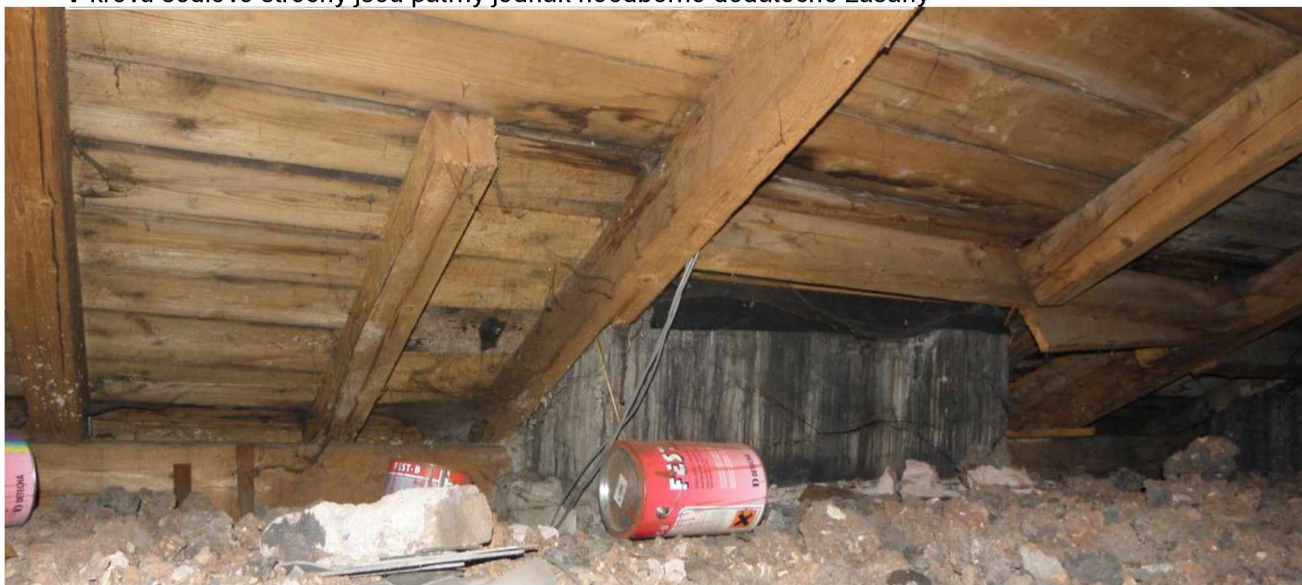
V krovu sedlové střechy jsou patrné jednak neodborné dodatečné zásahy

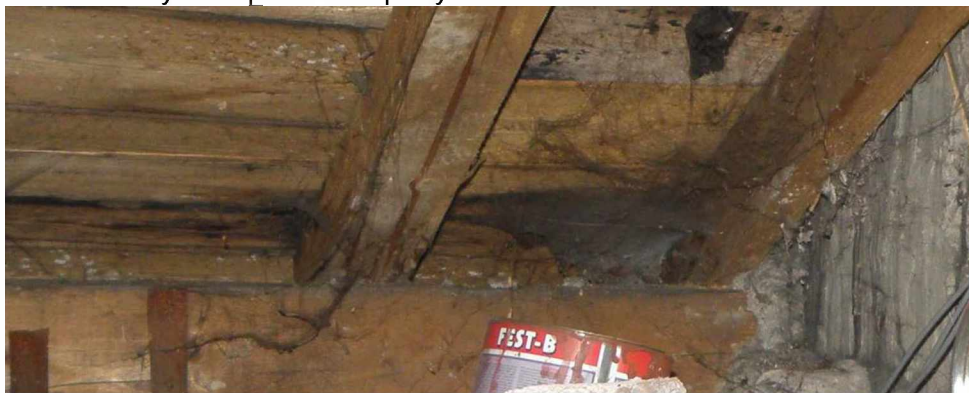
Ponechané výrazně poškozené prvky:

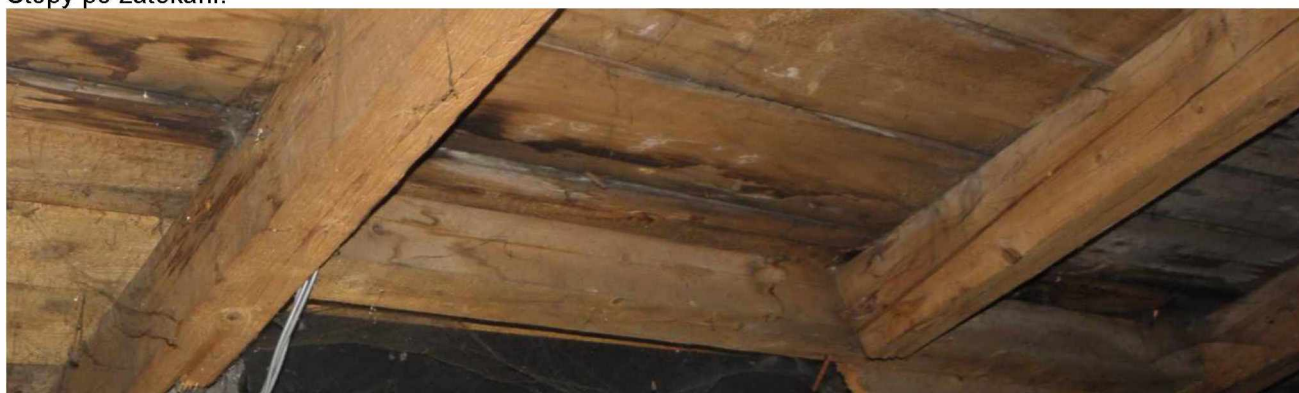
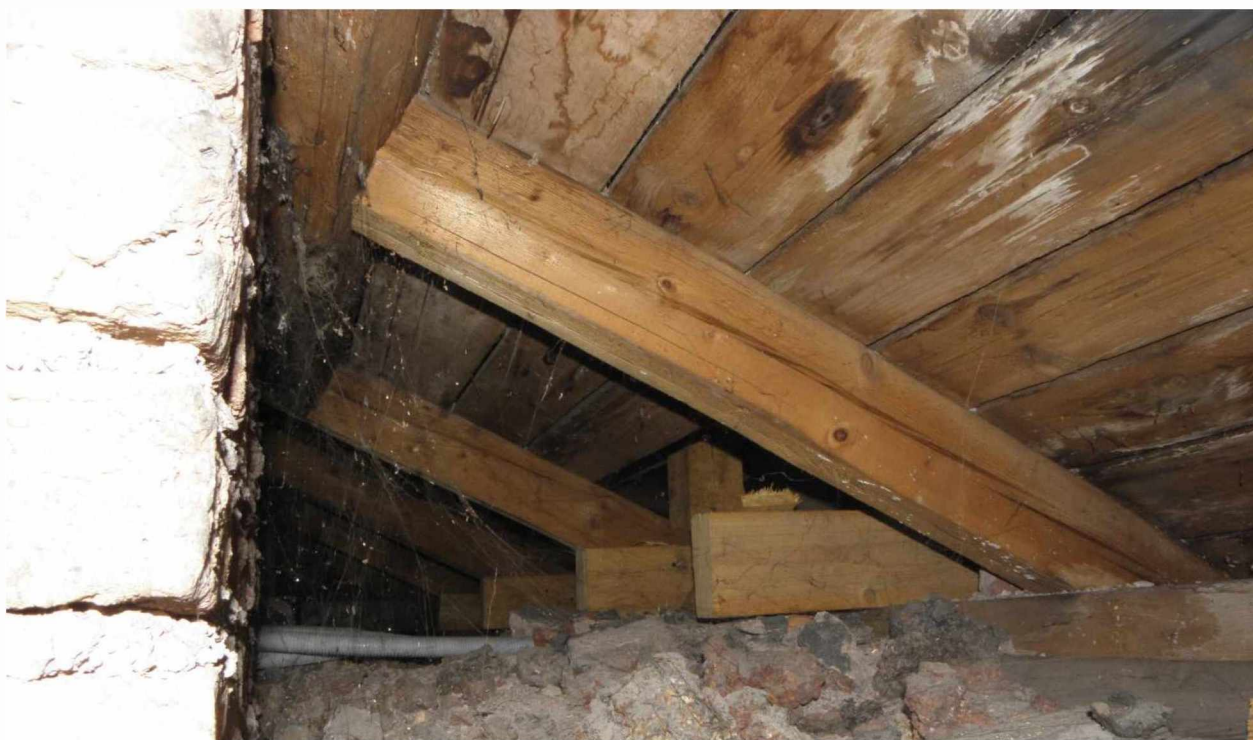
Stopy po zatékání:

Vlivem zatékání vody jsou dřevěné prvky krovu lokálně zasaženy hnilobou. Stejně projevy však je možné očekávat i u zakrytých dřevěných prvků (zejména dřevěných trámových stropů), u kterých je prakticky nemožné za provozu provést dostatečné průkazné sondy. Stopy po protečení stropní konstrukce jsou patrné i po vymalování:

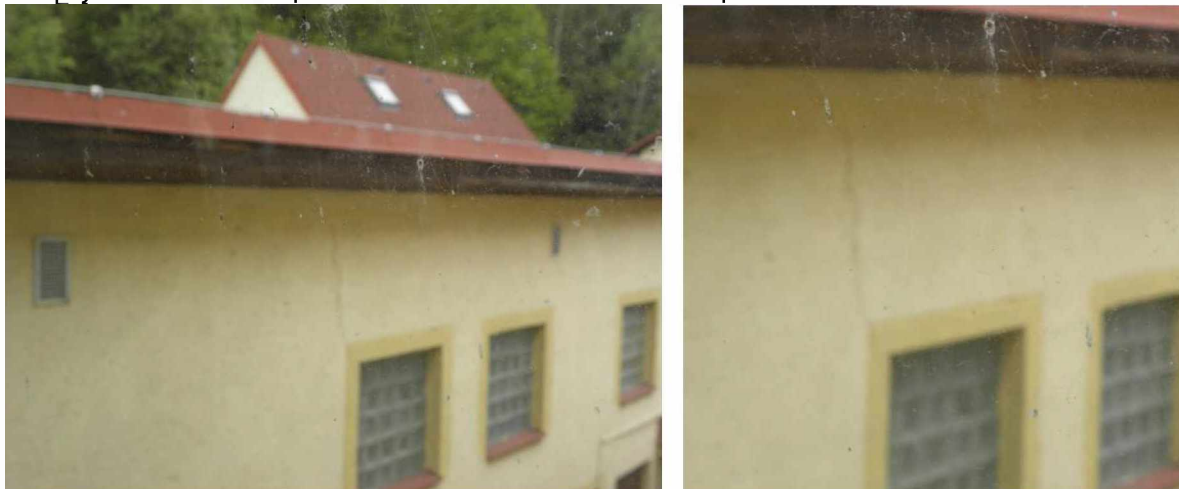
Objekt umístěný severovýchodně od hlavní budovy, spojený s touto budovou spojovacím krčkem má dvě nadzemní podlaží, zastřešen je pultovou střechou. Ve dvorní části je patrná trhlinka směřující šikmo vzhůru ze spojnice ostění a nadpraží otvoru ve druhém nadzemním podlaží.

O závažnosti této poruchy je nutné rozhodnout po odstranění omítky a ověření do jaké míry je zasažena nosná konstrukce.
