## INŽENÝRSKOGEOLOGICKÉ POSOUZENÍ (IGPo) STABILITY SKALNÍHO SVAHU A NÁVRH LIKVIDACE SKALNÍHO ŘÍČENÍ

**II/295 HERLÍKOVICE – SKALNÍ ŘÍČENÍ V KM 13,285 – 13,345**

Datum: 06 – 07 / 2021

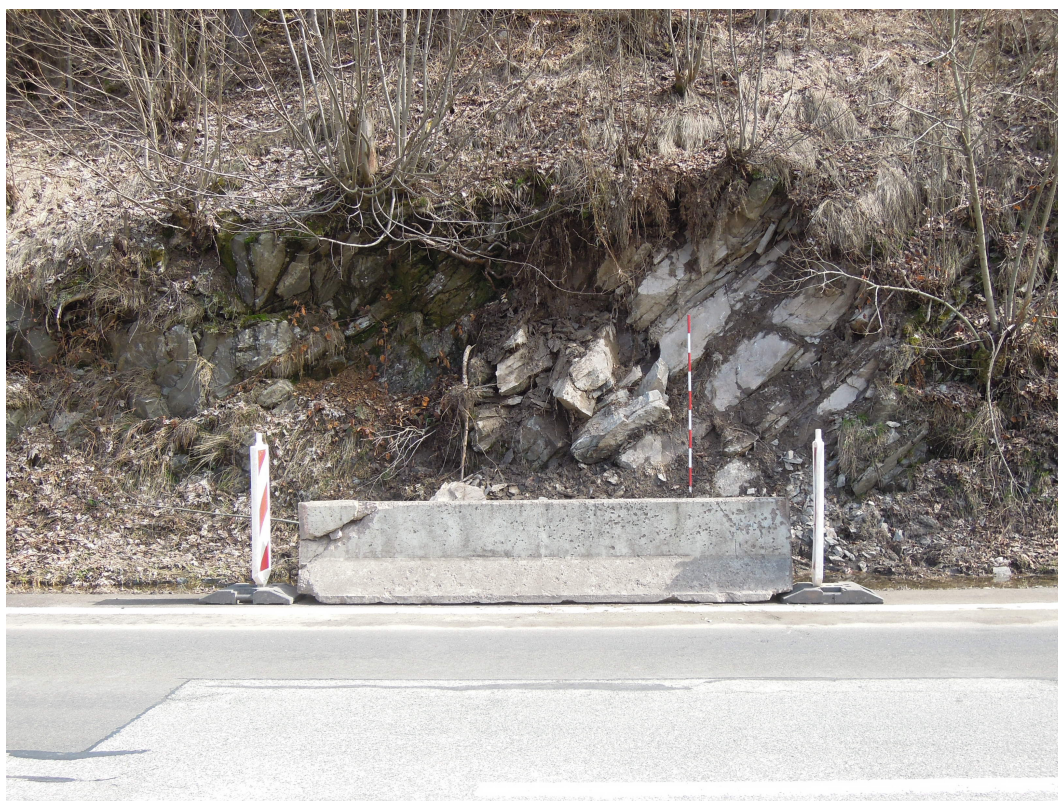
Skalní říčení v lokalitě Herlíkovice, proběhlé 11.03.2021 (foto 02.04.2021)

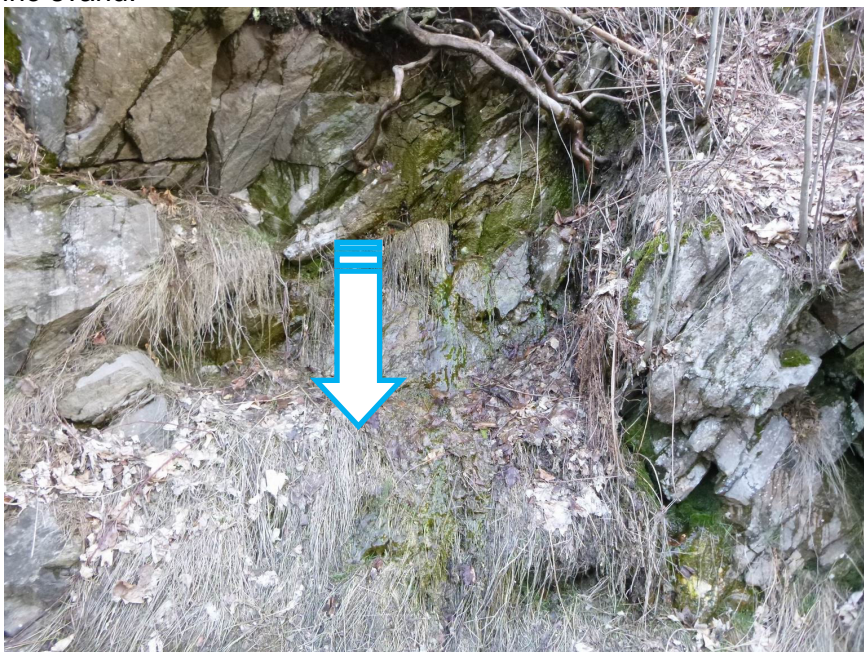
Živý odtok povrchové a mělké podpovrchové vody ze svahů lze zaznamenat např. v jarním období při tání sněhu. Tavná voda stéká jak po povrchu terénu, tak lokálně prýští z puklin ruly v odřezové skalní stěně (viz následující foto). Živý sezónní vodní režim je jedním z velmi významných faktorů nestability skalního svahu.

Vydatné průsaky vody z puklin rulového masivu při jarním tání (2019).

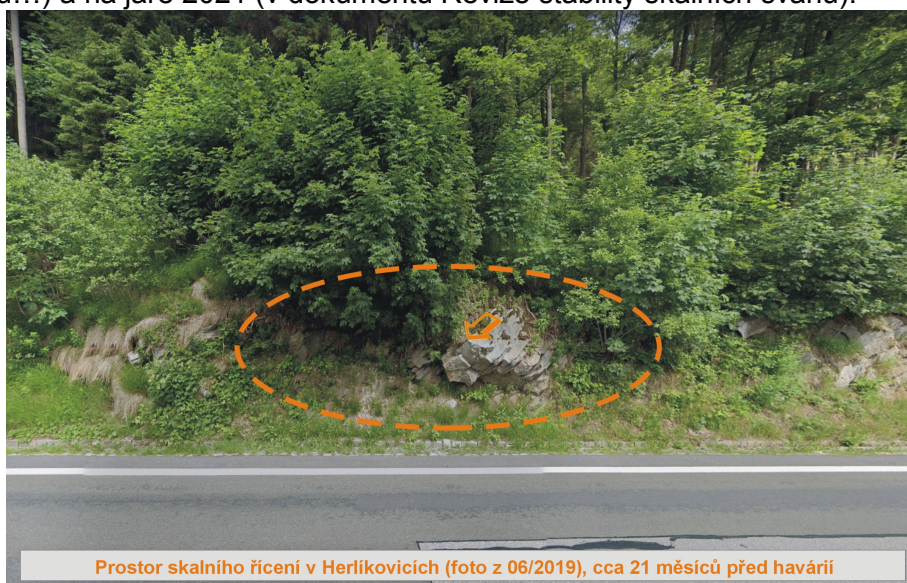
Prostor skalního řízení v Herlíkovicích (foto z 06/2019), cca 21 měsíců před havárií

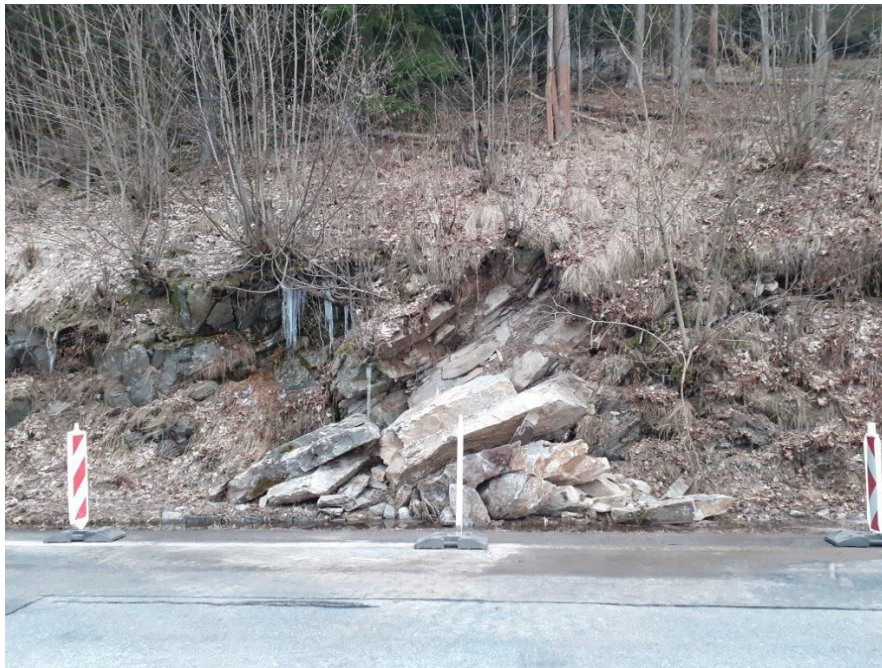
Malé skalní řícení v lokalitě Herlíkovice, v km cca 13,315 silnice II/295, dokumentované 11.03.2021 (foto inspektor siln.sítě M. Krampla)

Dne **11.03.2021** se zřítilo cca 10 m<sup>3</sup> uvolněné zvětraliny z rulové skalní stěny v úseku Herlíkovice v km 13,315 (osa řícení). Skalní fragmenty o velikosti balvanů až bloků (max. vel. do 1,5 m) dopadly z výšky 1 – 3 m až do pravého jízdního pruhu. Skalní fragmenty se vlivem předchozích mrazových cyklů a jarního tání uvolnily z poměrně nízkého skalního svahu po sklonitých vrstevnatých plochách.

Zřícením vznikla na silnici **velmi nebezpečná** dopravní situace. Ve smyslu změny technického stavu silnice se jednoznačně jednalo o **havarijní situaci**. Správa silnic KHK neprodleně zajistila průjezdnost silnice odklizením zřícené suti z jízdního pruhu a instalací provizorních betonových svodidel na krajnici.

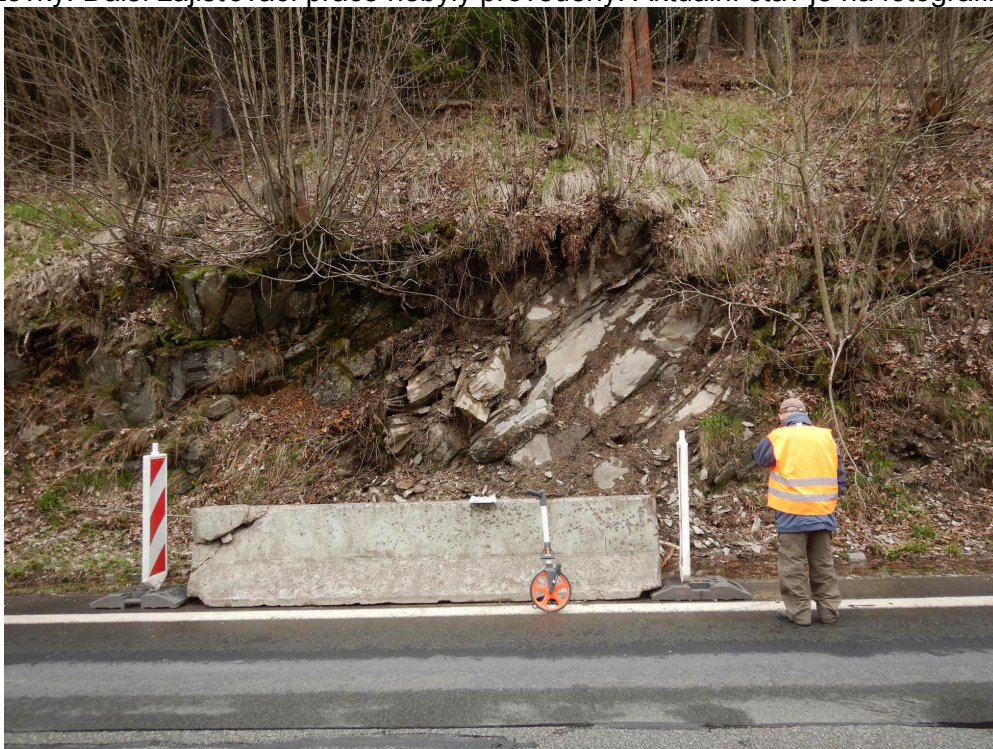
Likvidace suti ze skalního říčení (11.03.2021) byla provedena Správou silnic KHK neprodleně. Pro zajištění elementární bezpečnosti silniční dopravy byla instalována provizorní betonová svodidla na krajnici vozovky. Další zajišťovací práce nebyly provedeny. Aktuální stav je na fotografii dole.

Elementárně zajištěný prostor skalního říčení (foto 03.05.2021)
