AKTUALIZACE DIAGNOSTICKÉHO PRŮZKUMU KONSTRUKCE VOZOVKY SILNICE II/280

DOLNÍ ROKYTŇANY - LIBÁŇ
VČETNĚ OBCE OSENICE A DĚTENICE

**AKTUALIZACE
DIAGNOSTICKÉHO PRŮZKUMU
KONSTRUKCE VOZOVKY
SILNICE II/280
KM 9,976 - 18,551**

Zpráva č. DV-17-055 z 10/2017

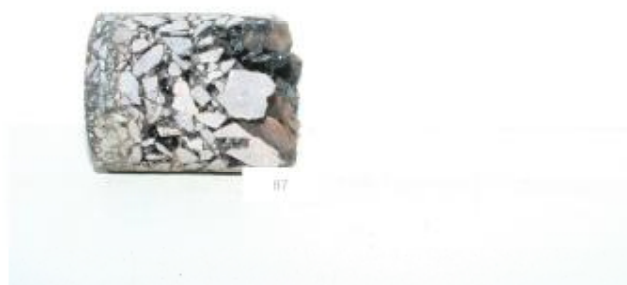
VÝVRT č. 87 - staničení km 11,276

Délka vrstev	
BRZ	14 mm
AC 16	60 mm
PWH	???

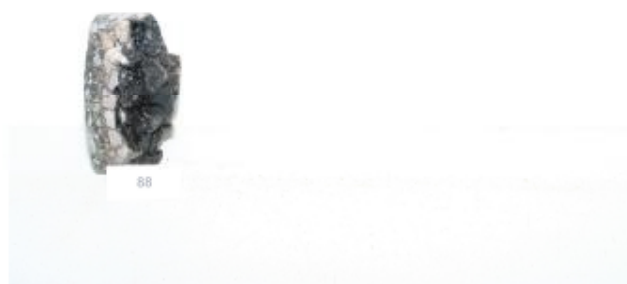
VÝVRT č. 88 - staničení km 12,276

Délka vrstev	
BRZ	9 mm
PWH	???

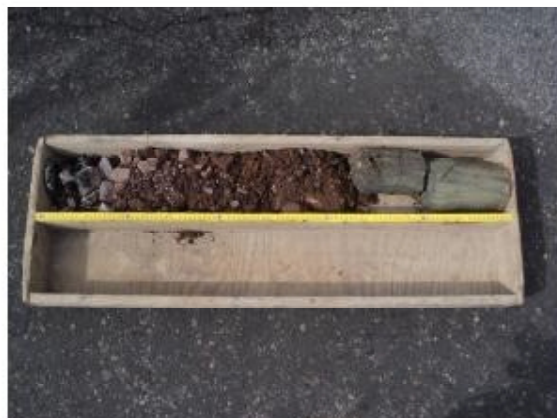
SONDA č. 1 - staničení km 10,176 P

tloušťka vrstvy	
EKZ	20 mm
PMH	140 mm
ŠP 0/63	510 mm
JiL	330 mm

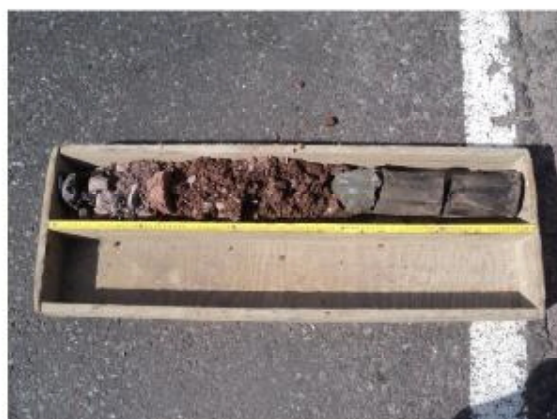
SONDA č. 2 - staničení km 11,176 L

tloušťka vrstvy	
EKZ	20 mm
PMH	180 mm
ŠP 0/63	400 mm
JiL	400 mm

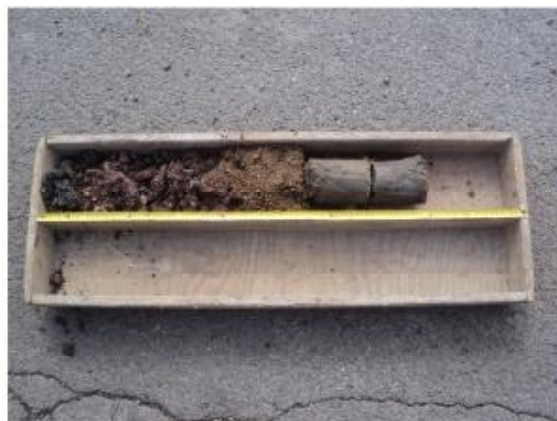
SONDA č. 5 - staničení km 14,176 P

tloušťka vrstvy	
EKZ	15 mm
PMH	80 mm
ŠP 0/63	305 mm
S3 S-F PÍSEK S PŘÍMĚSÍ JEVHOZERNĚ	160 mm
JIL	250 mm

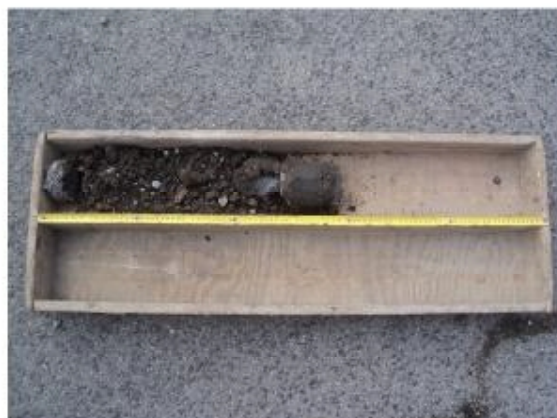
SONDA č. 6 - staničení km 15,176 L

tloušťka vrstvy	
AC	60 mm
ŠTĚRKOVITÁ HLÍNA + SUP	420 mm
JIL	130 mm

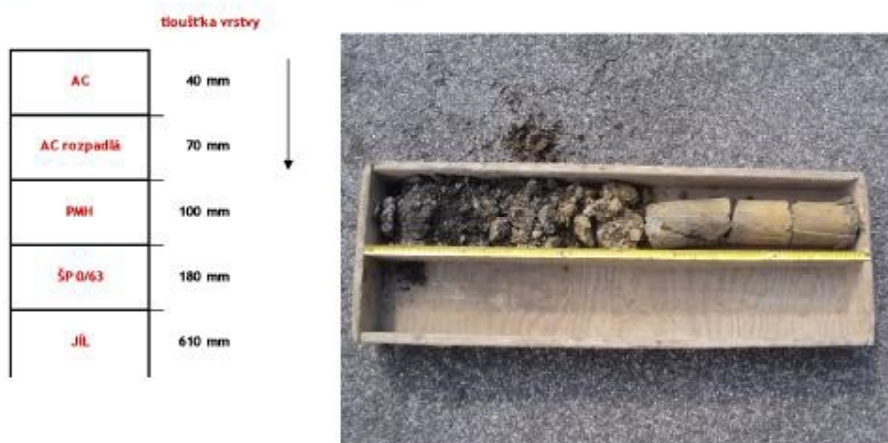
SONDA č. 8 - staničení km 17,176 L

Sonda č.	8
Staničení [km]	17,176 L
Tloušťky konstrukčního souvrství [mm]	
AC	40
AC rozpadlá	70
PMH	100
ŠP 0/63	180
JÍL	610
