KRAJ	KRÁLOVÉHRADECKÝ	OBEC:	KOUNOV U DOBRUŠKY	DATUM	10/2018
<b>Most ev. č. 309 - 004 přes Zlatý potok v Kounově</b>				FORMÁT	A4
				MĚŘÍTKO	-
				ÚČEL	DSP+PDPS
				ČÍS. ZAKÁZKY	18113
				ARCHIVNÍ ČÍS.	H4_DIAG.pdf
<b>DIAGNOSTICKÝ PRŮZKUM</b>				ČÍS. SOUPRAVY	PŘÍLOHA
					<b>H4</b>

# DIAGNOSTICKÝ PRŮZKUM

## MOSTU EV. Č.: 309 – 004 PŘES POTOK DĚDINA (ZLATÝ P.) V OBCI KOUNOV

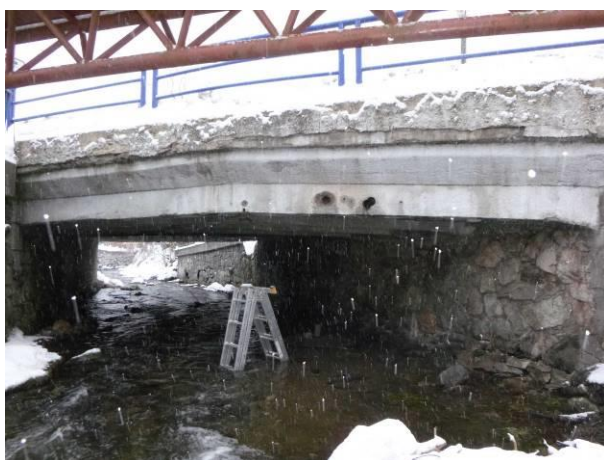
Pohled na konstrukci mostu ze strany vtoku. Viditelná degradace omítky římsy.

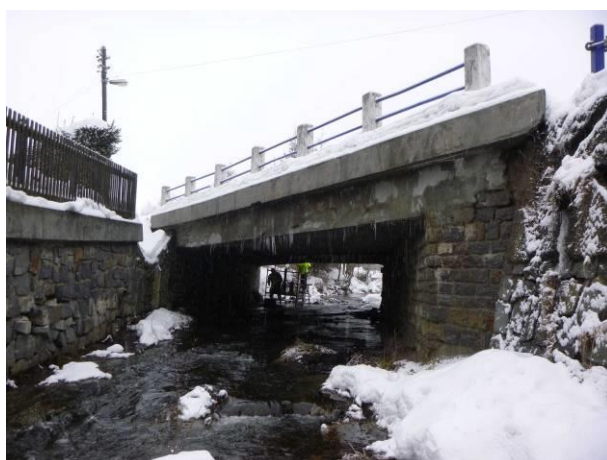
Pohled na konstrukci mostu ze strany výtoku. Viditelná degradace boční plochy desky.

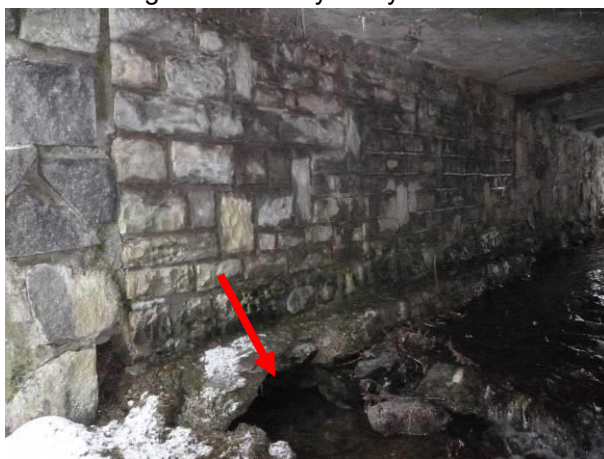
Pohled na pravou stranu dříku OP1. Viditelné kamenné haklíkové zdivo. Je vidět podemletí ochranných prahů.

**Spodní stavba:** V kamenném zdivu dříků opěr levé části mostu chybí lokálně spárovací hmota, lokálně se objevují volné kameny při spodních partiích dříku OP1 a OP2. Dřík haklíkového kamenného zdiva pravé poloviny je v dobrém stavu. Byly detekovány lokálně podemleté betonové ochranné prahy u OP1 a OP2 pravé poloviny mostu.

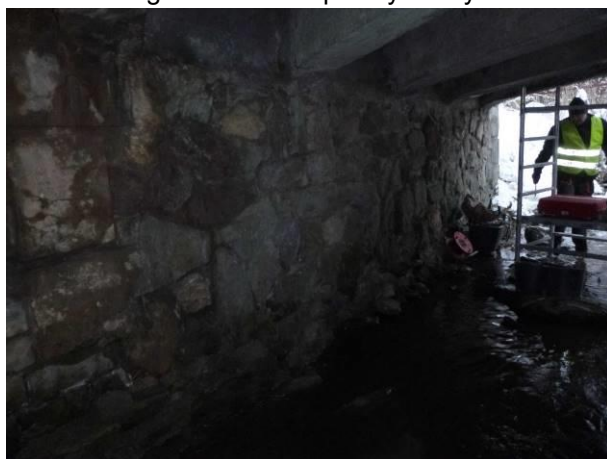
Pohled na levou stranu dříku OP1. Původní část tvořená kamenným zdivem.

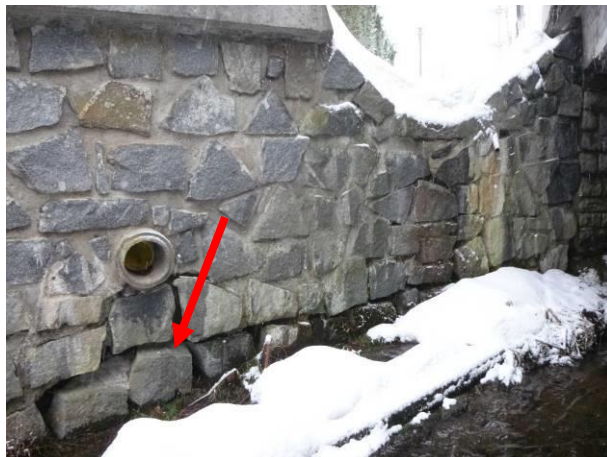
Pohled na zeď u OP1 vpravo ve směru staničení (strana výtoku). Viditelné volné kamenné bloky.

Dále doporučujeme rekonstrukci nábrežních zdí podle skutečnosti. Zeď u OP1 vpravo (výtok) má betonovou římsu v dobrém stavu. Avšak na dřívku je mnoho kamenů uvolněno. Je zapotřebí dozdění těchto volných obkladových kamenů a řádné zaspárování. Zeď u OP2 vpravo (výtok), kde byly provedeny sondy, je ze vzorků vývrtů celistvá. Opět je zapotřebí doplnit a zaspárovat uvolněné kameny a zřejmě provést novou betonovou římsu, která dřík s kamenným obkladem ještě více zpevní.

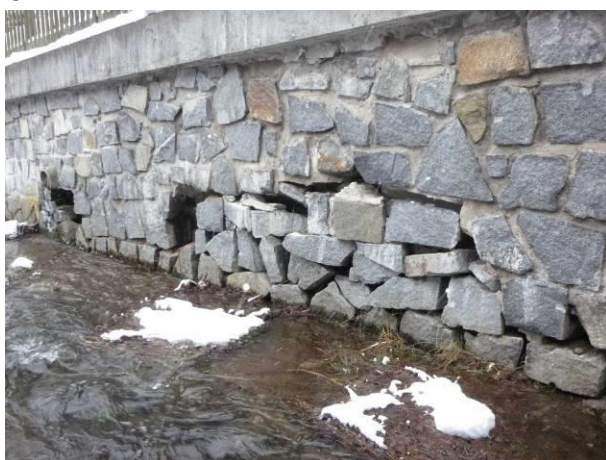
Pohled na zeď u OP1 vpravo ve směru staničení (strana výtoku). Viditelné volné kamenné bloky.

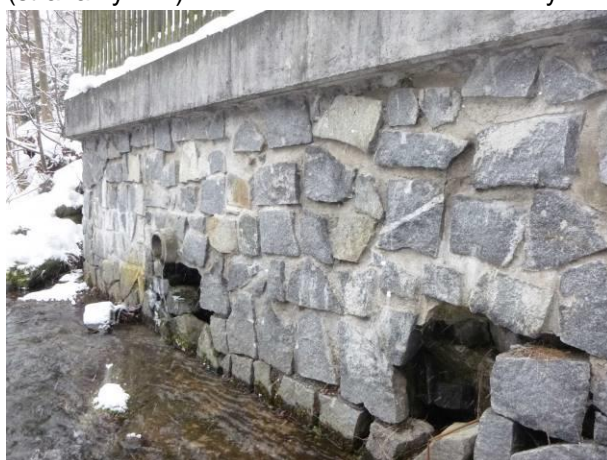
Konec zdí u OP1 vpravo ve směru staničení (strana výtoku). Viditelné volné a chybějící kamenné bloky.

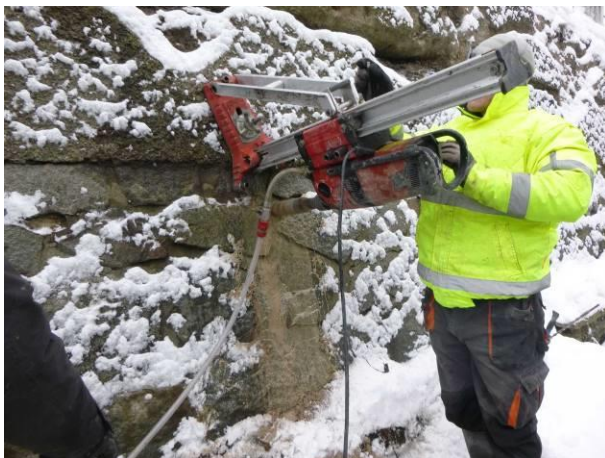
Jedná se o betonovou zeď s kamenným obkladem, kde římsa dříku je monolitická betonová. Vývrt byl proveden do partie přes kamenný obklad. Tloušťka zdi byla naměřená **1,05 m**, kde kamenný obklad v místě vývrtu byl naměřen tloušťky 200 – 300 mm. Spáry jsou z jemnozrnného cementového betonu. Horní betonová část je v mnoha místech polorozpadlá s četnými puklinami a trhlinami.

Pohled na provedení vývrtu V2.

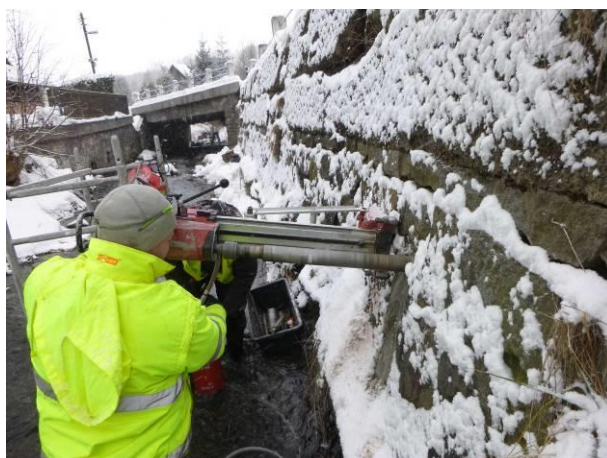
Jedná se o betonovou zeď s kamenným obkladem, kde římsa dříku je monolitická betonová. Vývrt byl proveden do partie přes kamenný obklad. Tloušťka zdi byla naměřená **1,10 m**, kde kamenný obklad v místě vývrtu byl naměřen tloušťky 200 – 300 mm. Spáry jsou z jemnozrnného cementového betonu. Horní betonová část je v mnoha místech polorozpadlá s četnými puklinami a trhlinami.

Pohled na provedení vývrtu V3.

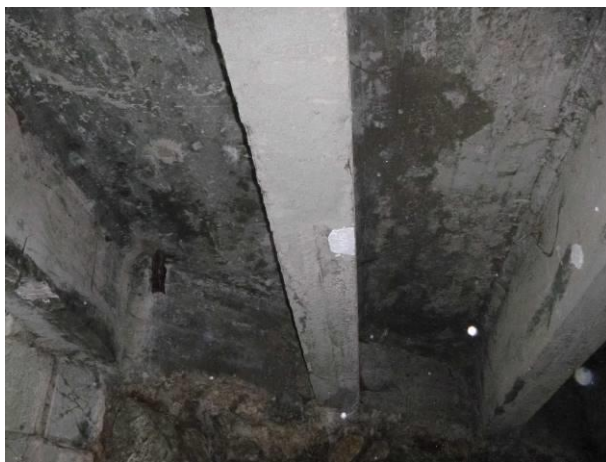
Pohled na zatečenou konstrukci trámů desky vetknutých do ztužidel nad podporou.

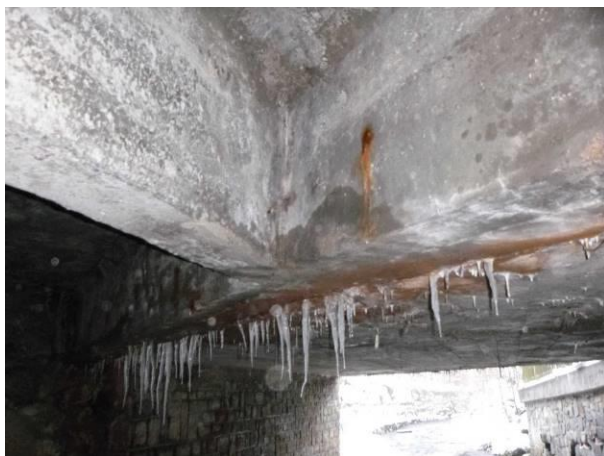
Pohled na silné zatékání mezi levou a pravou částí konstrukce (trámy/deska).

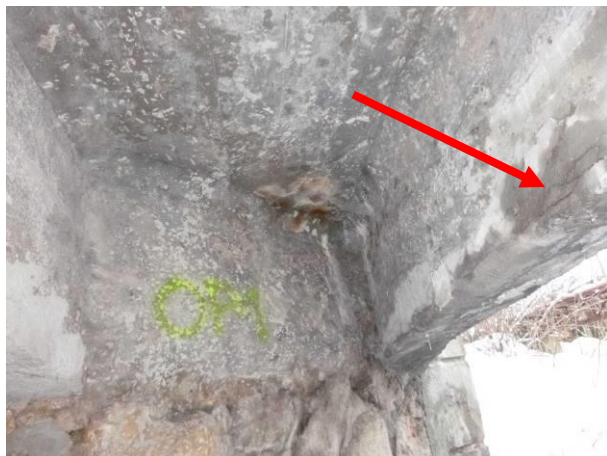
Pohled na silnou degradaci krajního trámu u OP1. Viditelné výluhy z betonu a viditelné trhliny na trámu.

**Doporučení:** Ze zjištěných skutečností v rámci zadání tohoto diagnostického průzkumu doporučujeme kompletní výměnu nosné konstrukce, kde při odstranění NK je nutné provést dodatečný průzkum spodní stavby a rozhodnout se o zachování dřívku spodní stavby. Pokud by materiálové složení v celém průřezu bylo v dobrém stavu, provedly by se dle projekčního návrhu nové železobetonové úložné prahy v návaznosti s novou nosnou konstrukcí.

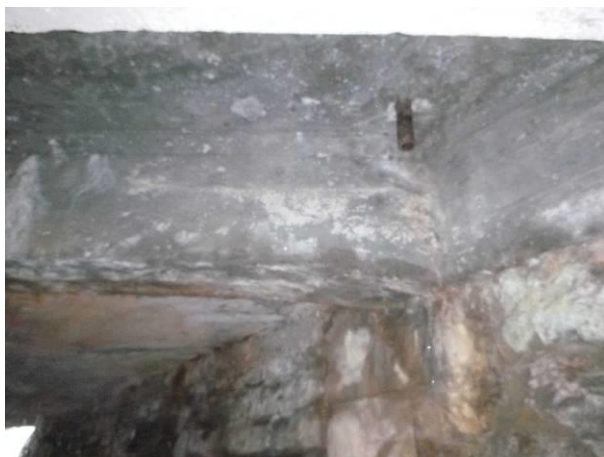
Pohled na silně zatečený vnitřní trám u OP1. Je zde viditelný zřejmě nefunkční svod z NK.

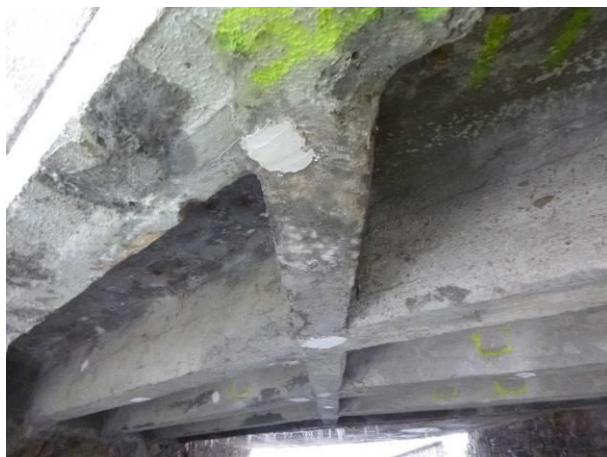
Celkový pohled na degradovanou trémovou konstrukci.

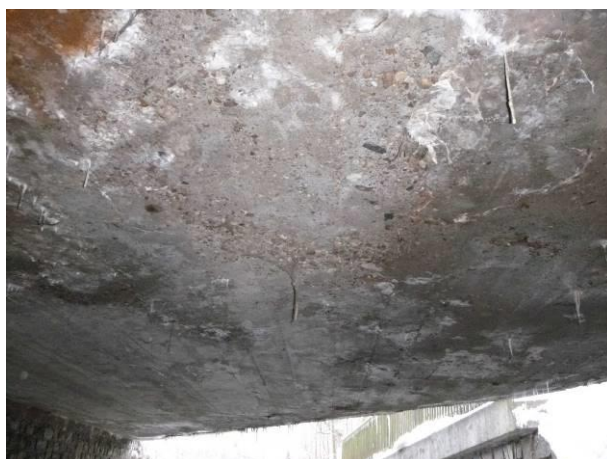
Detailnější pohled na desku. Viditelné výluhy ze zatékání. Výskyt mnohočetných trhlin.

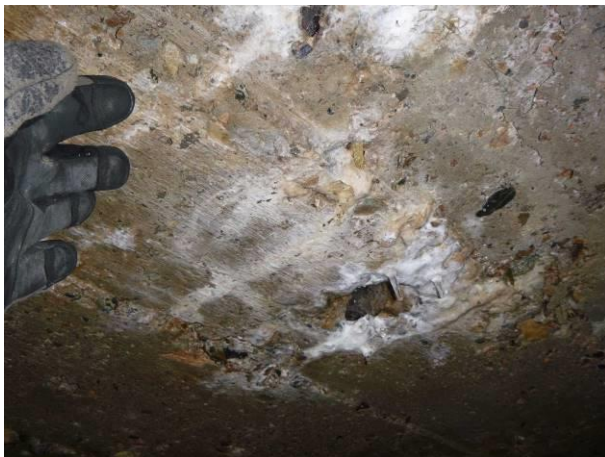
Pohled na strukturu se střerkovými hnízdy, kde beton postrádá tmel a jemnou složku kameniva.

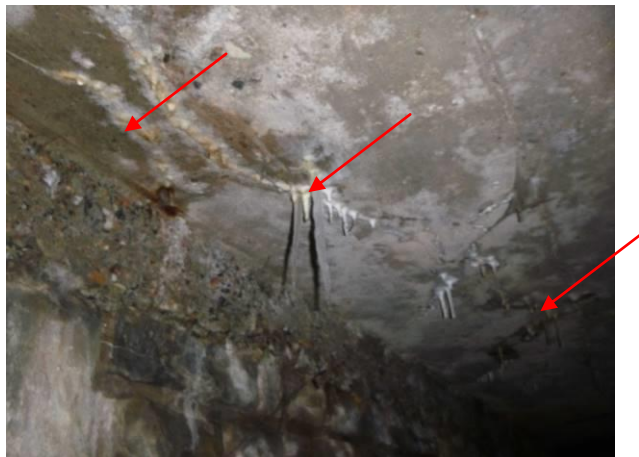
Pohled na trhliny v desce přes které evidentně zatéká.

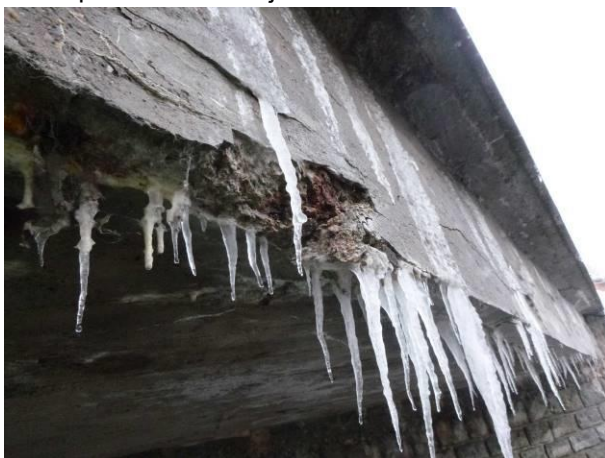
Pohled na boční stranu desky při výtoku, kde zřejmá nefunkčnost zakončení říms okapovým nosem. Struktura betonu je silně porušená s vysokou vlhkostí, kde při zmrazovacích cyklech dochází k rozpadu betonu.

Na nosné konstrukci pravé poloviny železobetonové masivní desky tl. 600 mm byl proveden vývrt skrze celou tloušťku konstrukce. Beton desky je velmi heterogenní se štěrkovými hnízdy, celoplošně protečený s výluhy. Boční plocha je silně degradovaná, kde dochází k rozpadu betonu. Výztuž byla detekována jako ISTEK I 44 po 130 mm. Tato výztuž je vlivem celoplošného zatékání korodována.

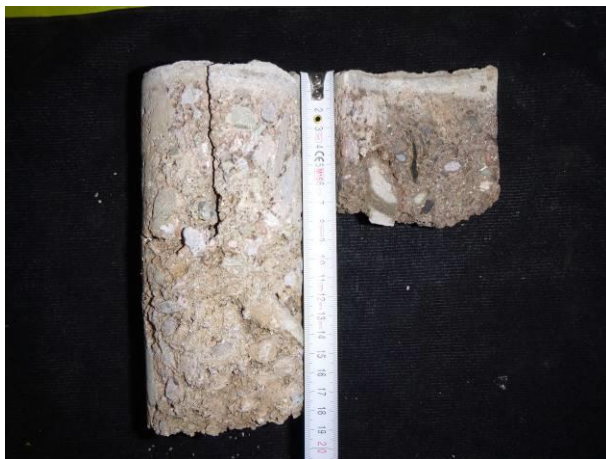
**Pozn.:** Vzhledem k rozpadu vývrtu V1, byl vzorek upraven na krychle, kde kvalita betonu neodpovídá povrchové kvalitě s naměřenou nedestruktivní pevností cca 7 MPa. Z tohoto důvodu byl součinitel alfa zvolen dle stáří konstrukce 0,800.

Pohled na polorozpadlý vývrt V1 odebraný z krajního trámu.

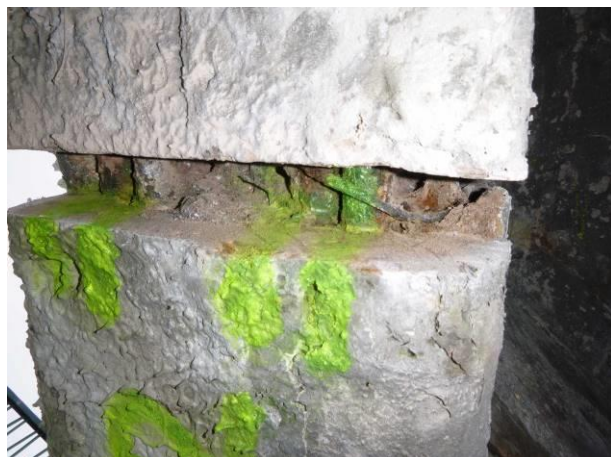
**Výztuž trámu:** Hladká (10 216), 4 x Ø 26 mm, povrchová koroze,

**Třmínky trámu:** Hladká (10 216), Ø 6 mm, silná povrchová koroze s úbytkem cca 1 mm,

Výztuž 4 x Ø 26 mm, výztuž je korodovaná.

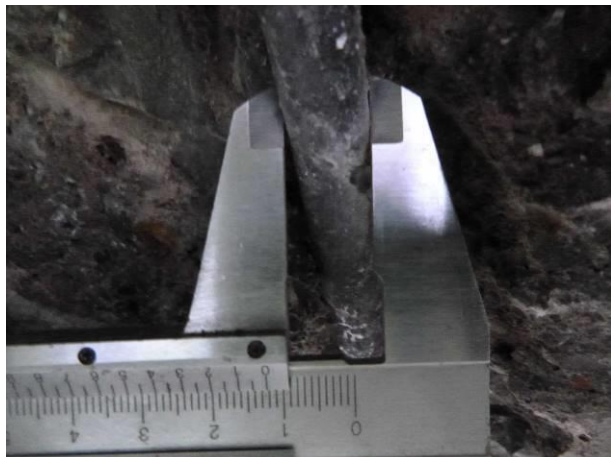
**Výztuž desky:** Hladká (10 216), Ø 12 mm ě 180 mm, povrchová koroze,

Hladká (10 216), Ø 12 mm ě 180 mm, povrchová koroze.

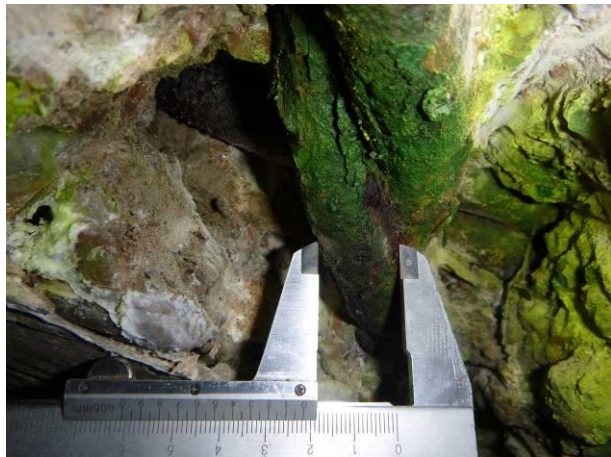
**Výztuž desky:** ISTEK I 44 (propletené dráty 2 x 22 mm) ě 130 mm, povrchová koroze,

Výztuž ISTEK I 44 (10 472), 2 x Ø 22 mm, výztuž je korodovaná.

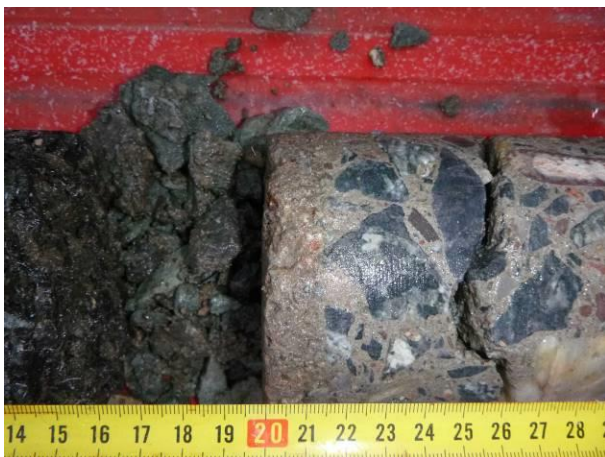
Hydroizolace nebyla detekována.

**Mostní svršek:** Podrobné souvrství krytu vozovky je popsáno v kapitole 5. Kryt byl detekován jako živice s obrusnou vrstvou, podkladní vrstvou a nestmelenými dalšími vrstvami v celkové tloušťce cca 250 - 300 mm. Hydroizolace v dané sondě nebyla nalezena, což vysvětluje velmi silné celoplošné zatékání do masivní železobetonové desky.

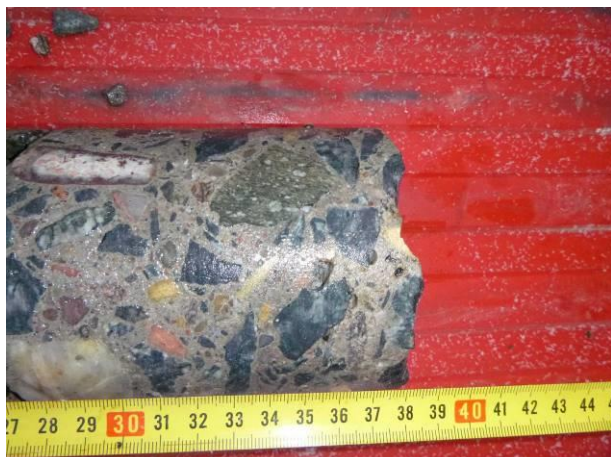
Pohled na vymytý cementový tmel mezi kamenivem. Beton je špatné kvality.
