# DIAGNOSTICKÝ PRŮZKUM A NÁVRH KONSTRUKCE VOZOVKY

**Zpráva č.: 116/20/CL/HK**  
*„III/28526 Rokol – Nový Hrádek – neúnosná krajnice“*

Hradec Králové, listopad 2020

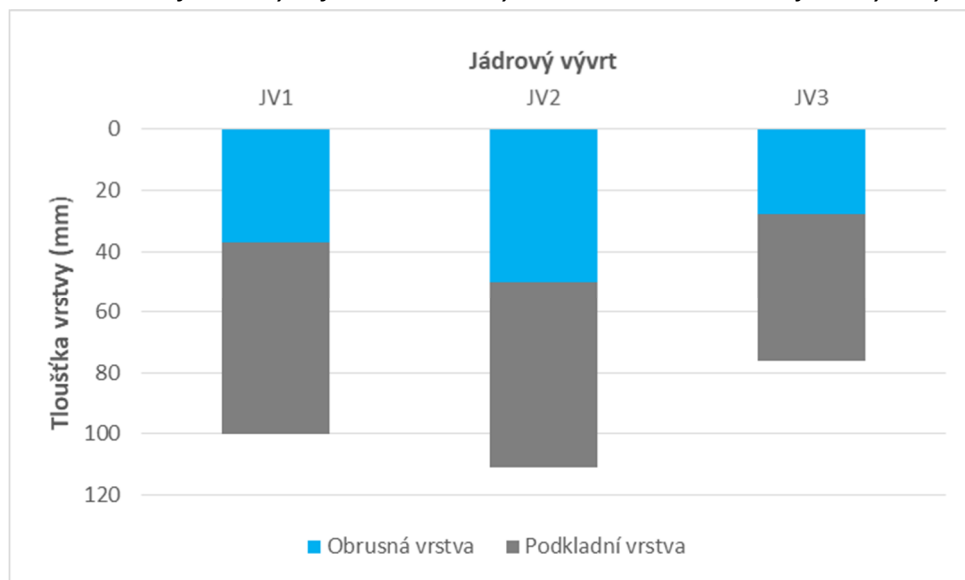
Obrázek 3 Graf tloušťky asfaltem stmelených konstrukčních vrstev jádrových vývrtů

- Tloušťka asfaltem stmelených vrstev se pohybuje mezi 76 - 111 mm.
- Jádrové vývrty mají 2 asfaltové vrstvy.
- Obrusná vrstva v tloušťkách 28 – 50 mm (v průměru 38 mm).
- Podkladní vrstva v tloušťkách 48 - 63 mm (v průměru 57 mm).
- Všechny asfaltem stmelené vrstvy byly dokonale spojeny.
- Na směsném vzorku podkladní vrstvy byla provedena extrakce k určení křivky zrnitosti a obsahu pojiva – protokol o provedených zkouškách v příloze D.

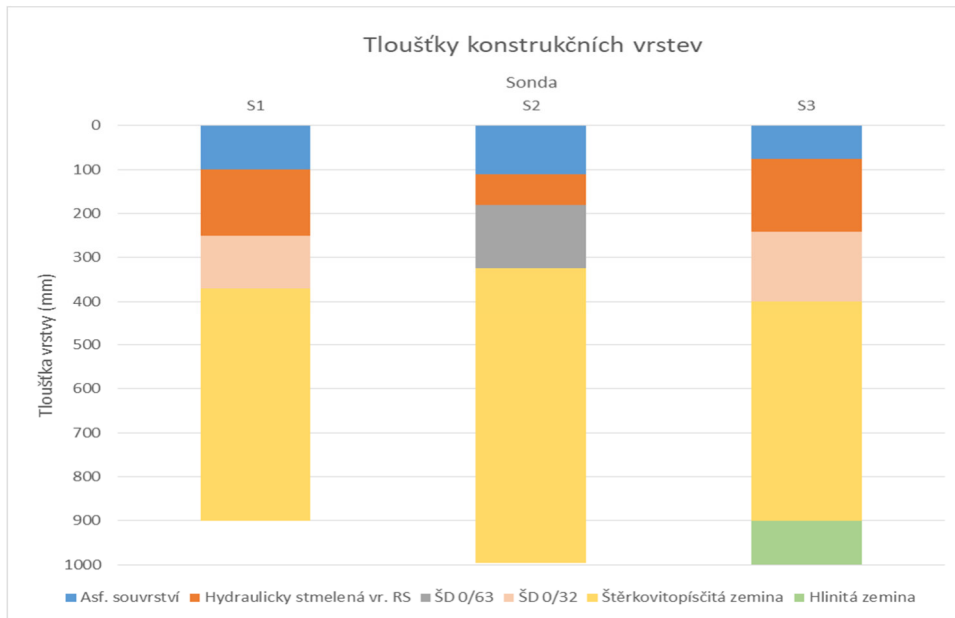
*Obrázek 4 Graf tloušťky konstrukčních vrstev vrtaných sond*

- Asfaltem stmelené vrstvy byly realizovány na stmelené konstrukční vrstvě typu RS o tloušťce od 70 do 165 mm (v průměru 128 mm).
- Pod ní se nachází konstrukční vrstva nestmelená, tvořená zrnitými materiály s maximální velikostí zrna 63 mm charakteru štěrkodrtě.
- Zjištěná tloušťka konstrukce vozovky ve vrtaných sondách přes všechny konstrukční vrstvy vozovky byla mezi 325 mm až 400 mm.
- Podloží vozovky tvoří štěrkovito písčité zemina.
- V sondě S3 byla v hloubce 900 – 1000 mm zastižena zemina hlinitá.
- Na směsném vzorku ze sond S1 a S3 byla provedena klasifikace zemín z úrovně podloží vozovky a byla stanovena hodnota CBR - protokol o provedených zkouškách v příloze E.

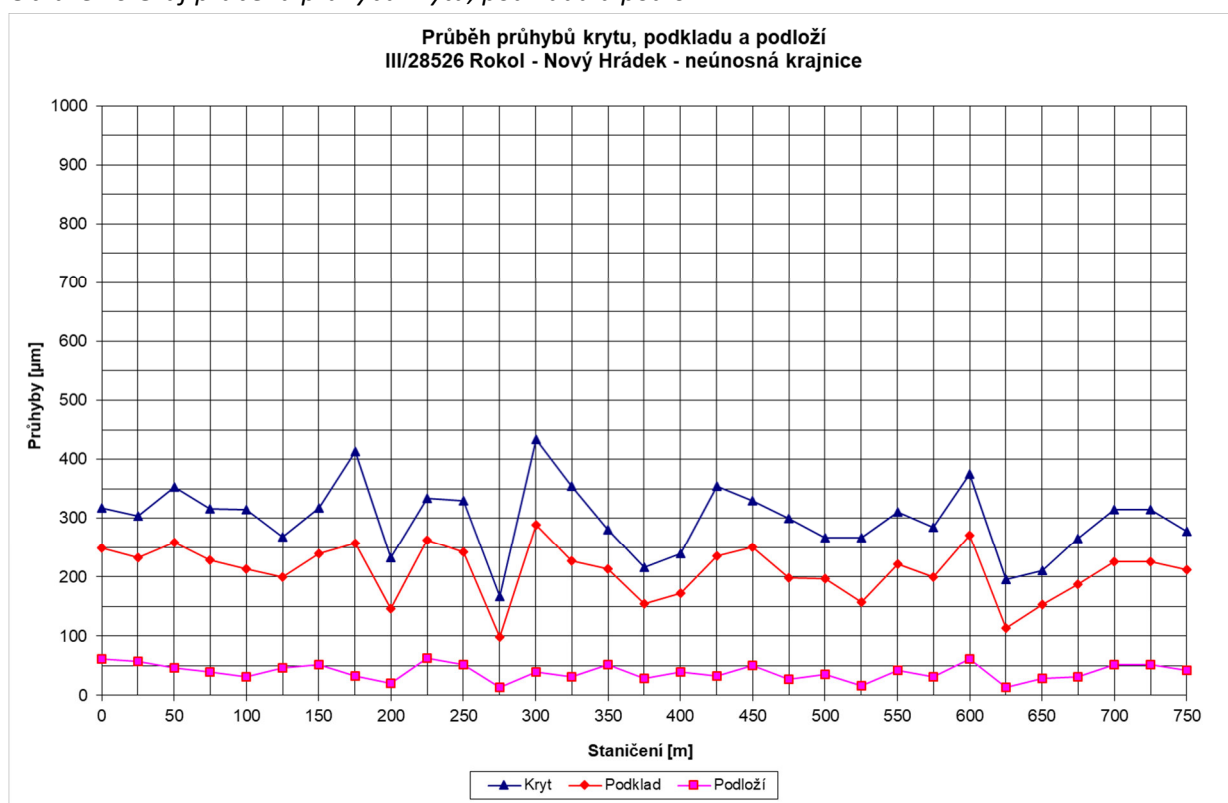
*Obrázek 6 Graf průběhů průhybů krytu, podkladu a podloží*

Průhyby vozovky zjištěné na snímači přímo v místě působení rázového pulzu se pohybují od 167  $\mu\text{m}$  do 433  $\mu\text{m}$ , průměrná hodnota je 299  $\mu\text{m}$ .

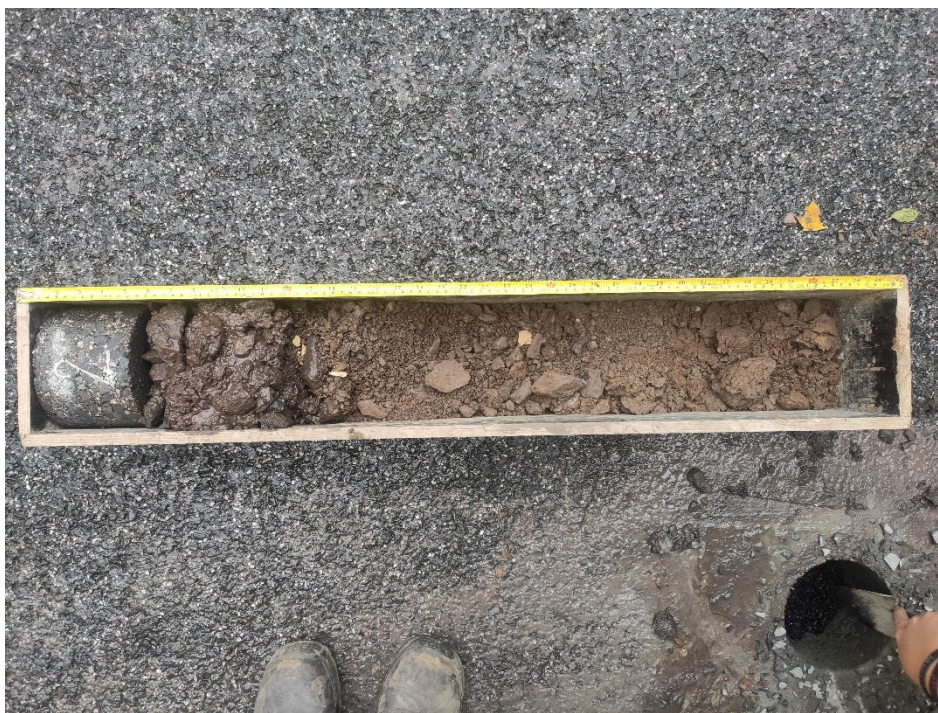
JV2 – S2 (sonda na stavbě)

| Jádrový vývrt | Staničení (pracovní) | Obrusná vrstva | Podkladní vrstva | Celkem mm | Poznámka |
|---|---|---|---|---|---|
| JV2 | 0,480 | 50 | 61 | 111 | pravá strana; 0,7 m od kraje |

| Sonda | Staničení (pracovní) | Asf. souvrství | Hydraulicky stmelená vr. RS | ŠD 0/63 | ŠD 0/32 | Štěrkovito písčité zemina | Hlinitá zemina | Poznámka |
|---|---|---|---|---|---|---|---|---|
| S2 | 0,480 | 0-111 | 111-186 | 186-330 | | 330-1000 | | pravá strana; 0,7 m od kraje |
