## STUDIE STABILIZACE SKALNÍHO SVAHU

**VOLETINY – SKALNÍ SVAH NA POZEMKU PPČ. 578/4**

Datum: 10 / 2021

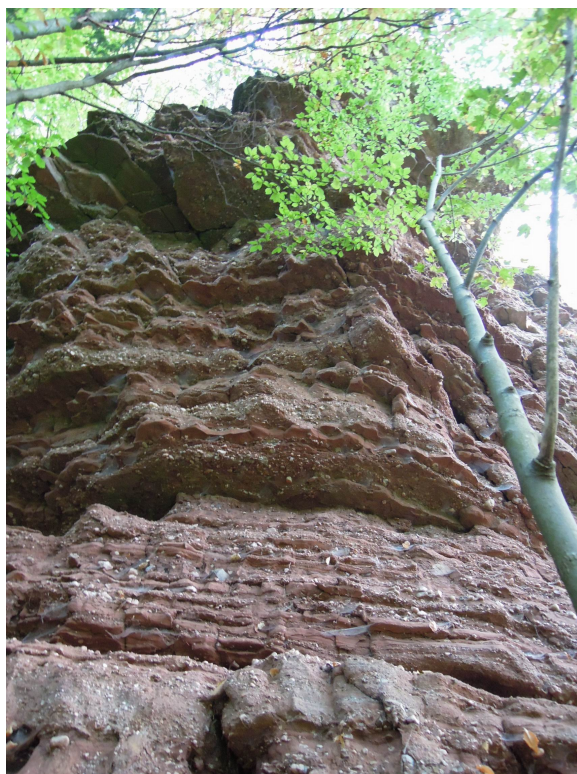
Vysoký skalní pilíř na lesním pozemku ppč.578/4

- Skalní pilíř situovaný severně od domu č.p.116 je součástí skalního svahu, který má zde celkovou výšku cca 28m. Skalní pilíř lokální výšky cca 19m vertikálně vyčnívá z horní části skalního svahu.
- Skalní pilíř je tvořen víceméně rytmickou sedimentací proměnlivě zrnitých slepenců s polohami aleuropelitů. Horninové vrstvy jsou zhruba vodorovné.

- V jižním líci pilíře lze vysledovat výrazné znaky povrchového zvětrávání, patrné jsou částečně oddělené menší skalní bloky (vel. < 1 m), pozorovatelné na východní straně pilíře.
- Byl zaznamenán starší opad (nedá se určit kdy) větších kamenů až menších bloků z převisu na čelním (jižním) líci skalního pilíře.
- Je vysoce pravděpodobné, že do budoucna bude nepravidelně docházet k samovolnému pádu kamenů i větších horninových kusů z vysokých pozic pilíře. Jedná se o reálné riziko pro níže stojící dům.

- úsek 1 – vysoký svah se skalním pilířem s. a sz. od domu..... RSR-PR = 67
- úsek 2 – skalní stěna těsně za domem č.p.116..... RSR-PR = 62.

Dílčí závěr: Skalní svah je v obou úsecích ve stavu **kriticky labilním**. **Riziko** samovolného pádu kamenů a horninových fragmentů ze skalního svahu na dům č.p.116 a přilehlý prostor za domem je **vysoké**.

Stabilizace bude zahájena selektivním kácením vzrostlých stromů, a to jednak náletových bříz na temeni skalního pilíře (mají vývratový a rozvolňovací účinek) a také v při patě svahu (kvůli umístění ochranného plotu).

Na II.etáži bude provedeno odtěžení nestabilních skalních bloků a zvětraliny.

Hlavním stabilizačním opatřením bude montáž **těžkého ochranného plotu (TOP)** ve 2 liniích na I. a II.etáži. Navrhované umístění bylo modelově ověřeno měřeními v terénu. Spodní linie bude mít délku 7 m, horní linie 15 m. Graficky je znázorněno v přílohách 01 (situace) a 021 (řez 1).
