DIAGNOSTICKÝ PRŮZKUM A NÁVRH OPRAVY KONSTRUKCE VOZOVKY

Zpráva č.: 91/22/CL/HK
„Aktualizace diagnostiky silnice II/325 Dolní Brusnice“

Hradec Králové, říjen 2022

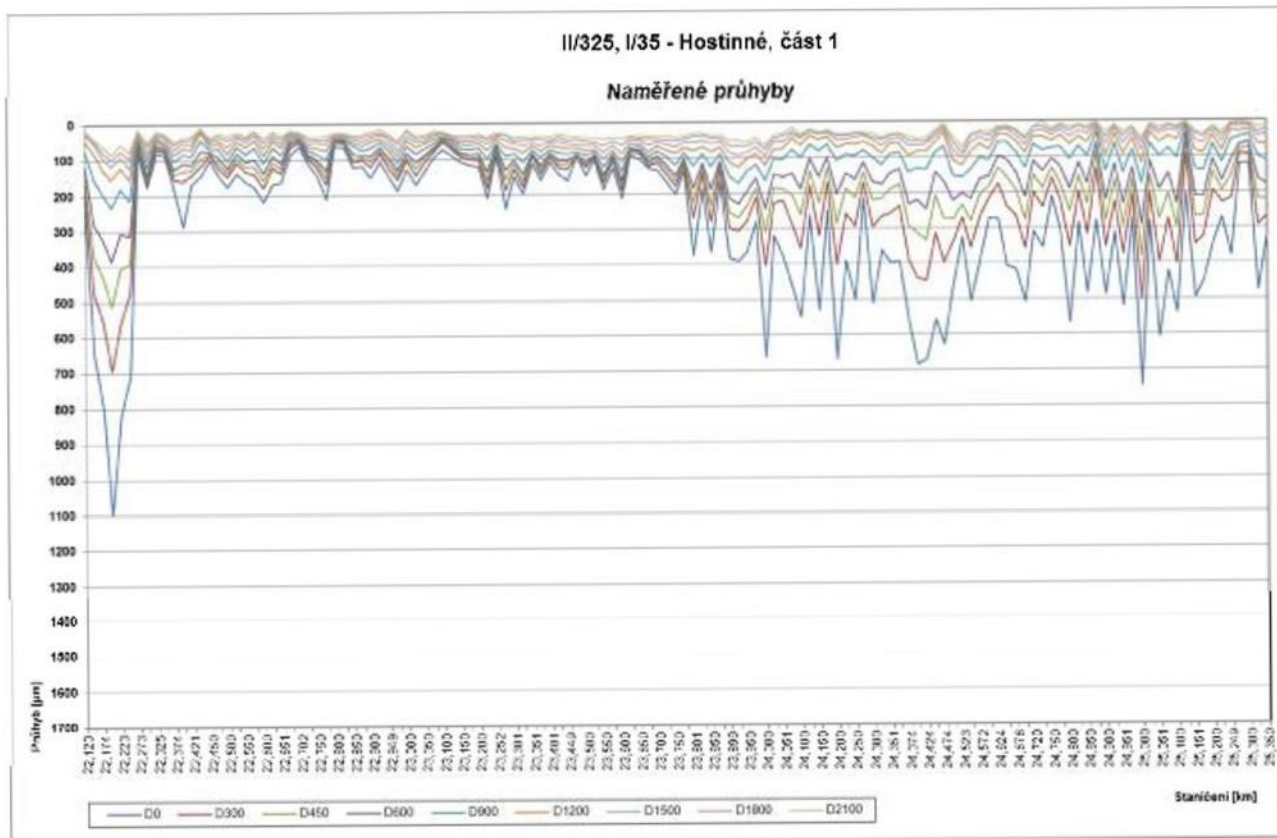
Obrázek 6 Graf průběhů průhybů krytu, podkladu a podloží silnice II/325 – 1. část

Měření únosnosti vozovky v zájmovém úseku komunikace II/325 bylo provedeno v souladu s TP 87 rázovým zatěžovacím zařízením laboratoří Viakontrol spol. s r.o. v roce 2017. Naměřené hodnoty průhybů a vypočtené moduly pružnosti jednotlivých vrstev a podloží jsou uvedeny na obrázku 5.

Naměřené průhyby [μm]								
D0	D300	D450	D600	D900	D1200	D1500	D1800	D2100
470	313	242	188	120	83	61	48	40
Moduly pružnosti vrstev [MPa]				Zbytková životnost / zesílení				
E1	E2	E3	Ep	roky	[cm]			
22756	611	-	132	14	3
