Přeložka silnice II/303 Běloves - Velké Poříčí

E.2. Dendrologický průzkum

1.1. Technická zpráva

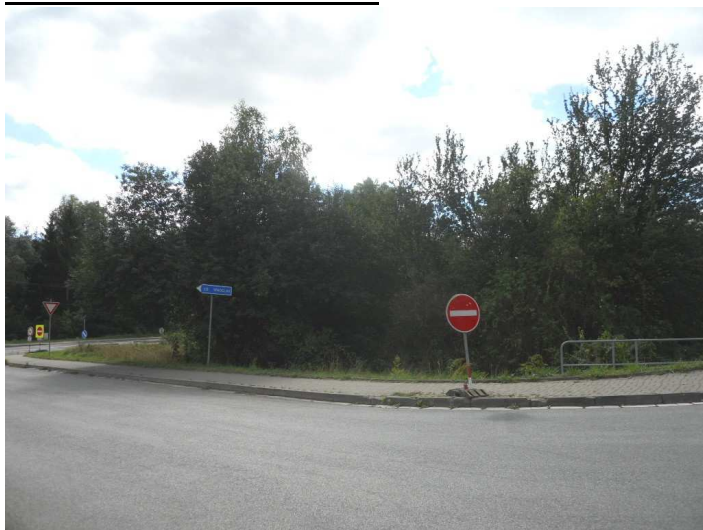
Skupina P31 a strom č.85

Řešené území začíná na křižovatce s I/67 v Náchodě Bělovsi, kde u hypermarketu Albert bude vystavěn nový kruhový objezd. Zde se nachází pouze několik solitérních dřevin, č. 77-85 a porostní skupina č.P31. Jedná se o mladší břízy, borovice lesní a jeden dub a dále o starou, mohutnou vrbu jívu, která roste nedaleko budoucího kruhového objezdu. Porostní skupina je tvořena zejména hrušněmi a náletovými šípky a bezy. Jedná se pravděpodobně o zbytek neudržované ovocné zahrady. Všechny tyto dřeviny musí být z důvodů stavby odstraněny.

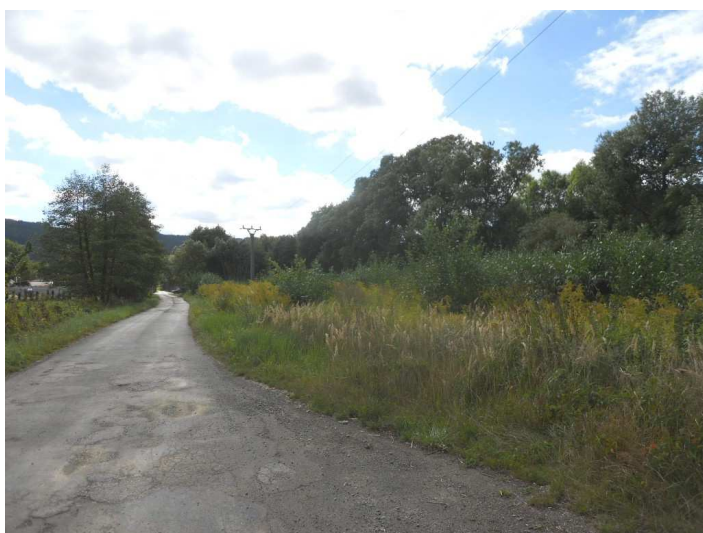
Skupiny P26-27

Silnice dále pokračuje severním směrem, východně podél železniční trati, průmyslovou zónou. Zde se nachází větší porostní skupiny v místech podél východní strany železniční trati. Silnice povede v místech těchto porostních skupin. Jedná se o skupiny č. P24-P30. Jsou to náletové dřeviny hlavně vrby, olše a topoly osiky. Porosty mají charakter remízku, jedná se husté, špatně přístupné porosty.

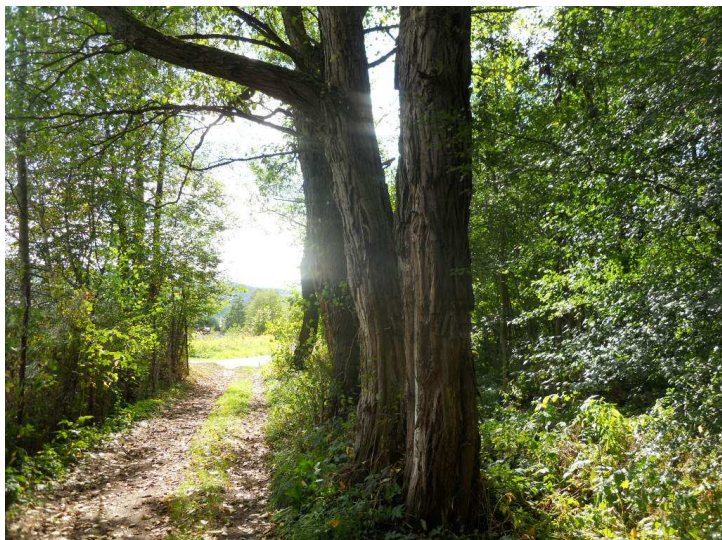
Dřeviny 71-75

Na km 0,5, na okraji kú. Malé Poříčí silnice povede v místech, kde dnes stojí několik chat s rozptýlenou zelení okolo. Zde se nachází několik větších dřevin, podél polní cesty k chatám. Jedná se o dřeviny č. 65-76, což jsou olše, břízy a vrby vyššího věku, avšak již se spoustou defektů. Porostní skupina P23 zahrnuje zahrady chatové osady. Jedná se o oplocený prostor okolo chat. Rostou zde jak kulturní dřeviny - jabloně, třešně a drobné keře, tak náletový porost vrb, olší a bříz, v místech, která nejsou udržována.

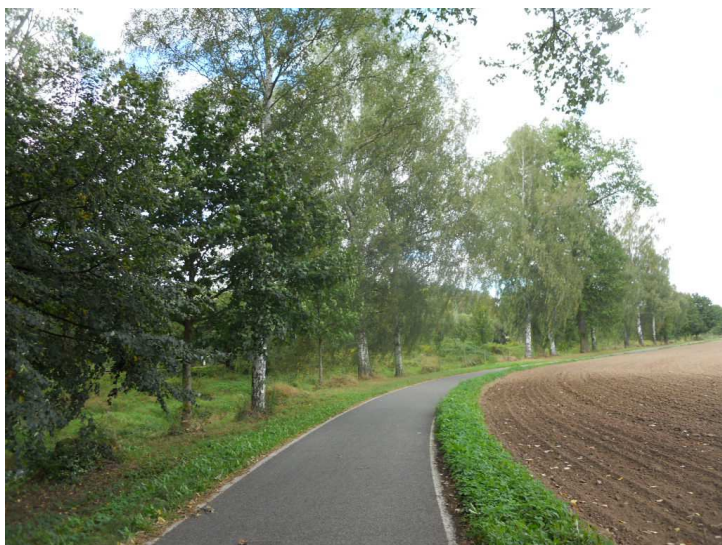
stromy č.47-60

Ze severní strany koryta řeky Metuje, podél nově zbudované cyklostezky, silnice zasahuje do stromořadí mohutných topolů. Jedná se o č. 47-64. Jsou to především mohutné topoly černé, občas lípa velkolistá, bříza a javor mléč. Mohutné topoly jsou proschlé, mají i suché větve. Ty dřeviny, které nebudou odstraněny kvůli stavbě, je nutné ošetřit zdravotním řezem.

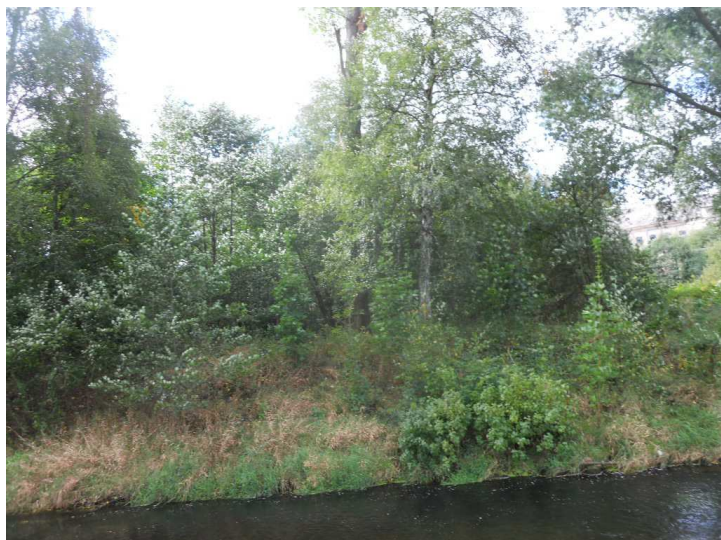
Skupina P22

Před křížením se řekou Metují v km 0,9 silnice prochází větší porostní skupinou. Jedná se o neudržovaný porost lesního charakteru - skupinu P22. Toto je hustý porost charakteru lužního lesa, tedy těžce přístupný, s množstvím podrostů a to jak keřů, tak ruderálu. Plocha je zamokřená. Dominantou je zde vrba, která se vyskytuje na cca 80% plochy, dále olše. Bylo pozorováno i několik jedinců javoru mléče, střemchy, břízy, třešně ptačí. Z keřů pak nálety a výmladky výše uvedených dřevin, líska, bez černý, ostružiník a chmel.

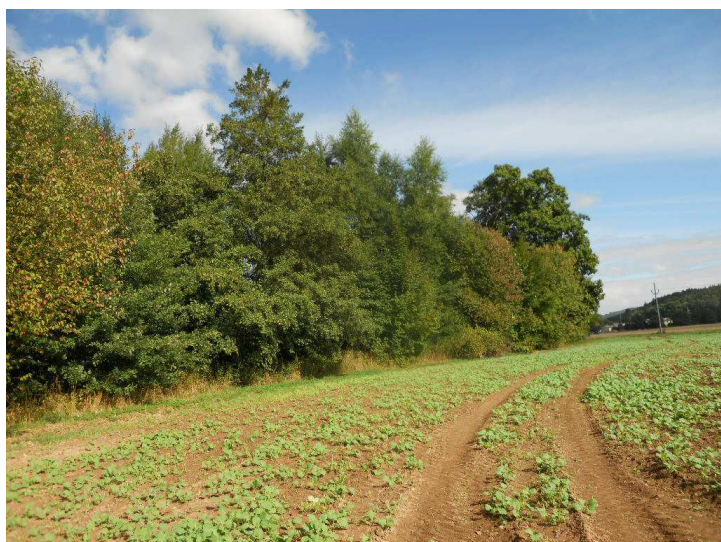
porost P19 a stromy 35-43

V km 2,1 křížuje silnice podruhé řeku Metuji. Zde roste několik větších dřevin č. 25-35 s mohutným podrostem náletových dřevin i keřů P18-19 po obou březích řeky Metuje. Silnice zde není v terénu vytýčená, takže se zde špatně orientuje.

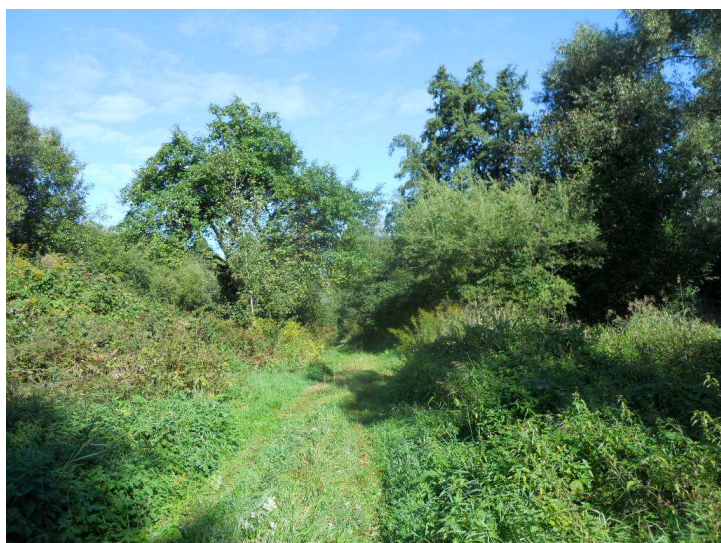
Polní cesta, vpravo porost P12

Dále silnice směřuje přes stávající pole k železniční trati. Až do cca km 2,9 vede silnice podél východní strany železniční trati, v místech, kde se nyní nachází velmi hustý porost dřevin, s nálety a podrosty keřů P7-P17. Jedná se o porost charakterem blízký lužnímu lesu, velmi hustý, prakticky neprostupný, porostlý ruderární florou, zejména kopřivou dvojdomou. V porostu se nachází množství dřevin, zejména různých druhů vrb, dále olší, topolů, dubů. Plocha je zamokřená, místy s ostrůvky vody. Ze solitér se tu nachází několik dřevin podél polní cesty, která vede souběžně se železniční tratí. To jsou dřeviny č.19-24, zejména mladé osiky a staré jabloně.

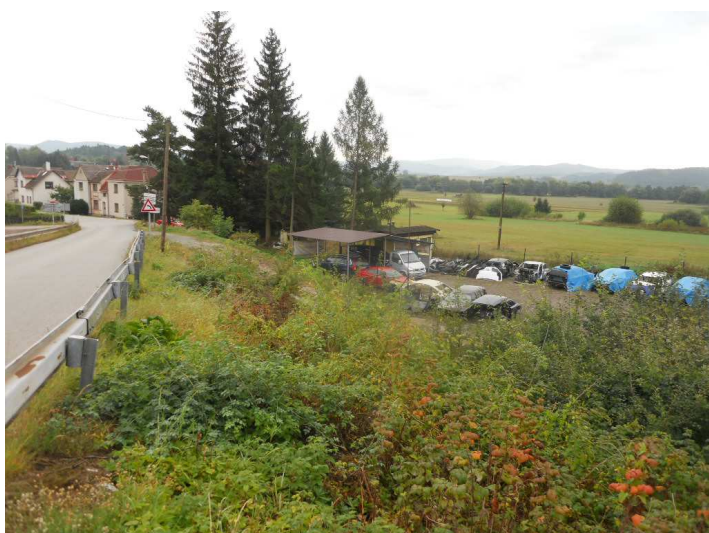
Vpředu P6, vzadu skupina dř. 11-16

V km 2,9 silnice ústí na louku a směřuje severně k domům Velkého Poříčí, které míjí ze západní strany. Zde roste větší skupina jehličnanů, č.11-16. Jedná se o modříny, smrky, borovici a jedli. Na svahu k železniční trati pak roste skupina č.P6, což jsou nízké porosty ostružiníku s nálety dubu, růže šípkové, vrby jívy, osiky a břízy.

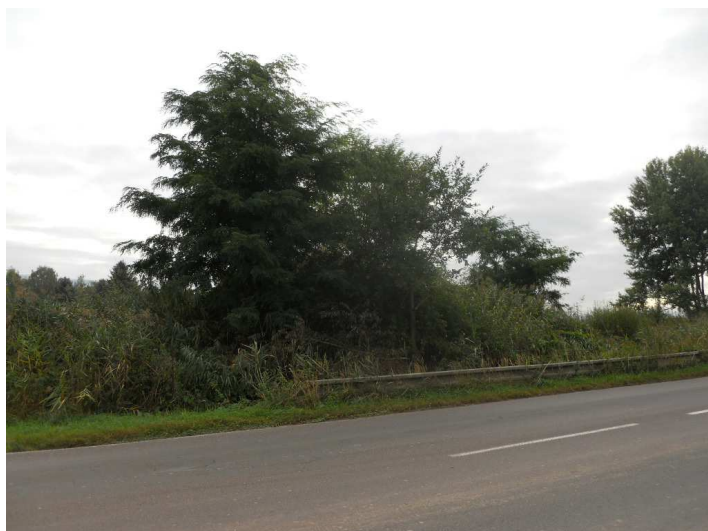
Porost P5

Za mostem přes železniční trať se silnice napojuje na stávající komunikaci. Zde se nachází několik dřevin, zejména ruderálního charakteru. Jedná se o náletové porosty na neudržované ploše, asi zarostlé skládce. Porosty P1-P5 jsou hlavně vrby jívy a topoly osiky. Ze solitérů jsou zde břízy a topoly osiky a část silničního stromořadí z jasanů.
