DIAGNOSTICKÝ PRŮZKUM KONSTRUKCE VOZOVKY

SILNICE III/32834

KM 0,000 - 3,549

Zpráva č. DV-17-041-04 z 08/2017

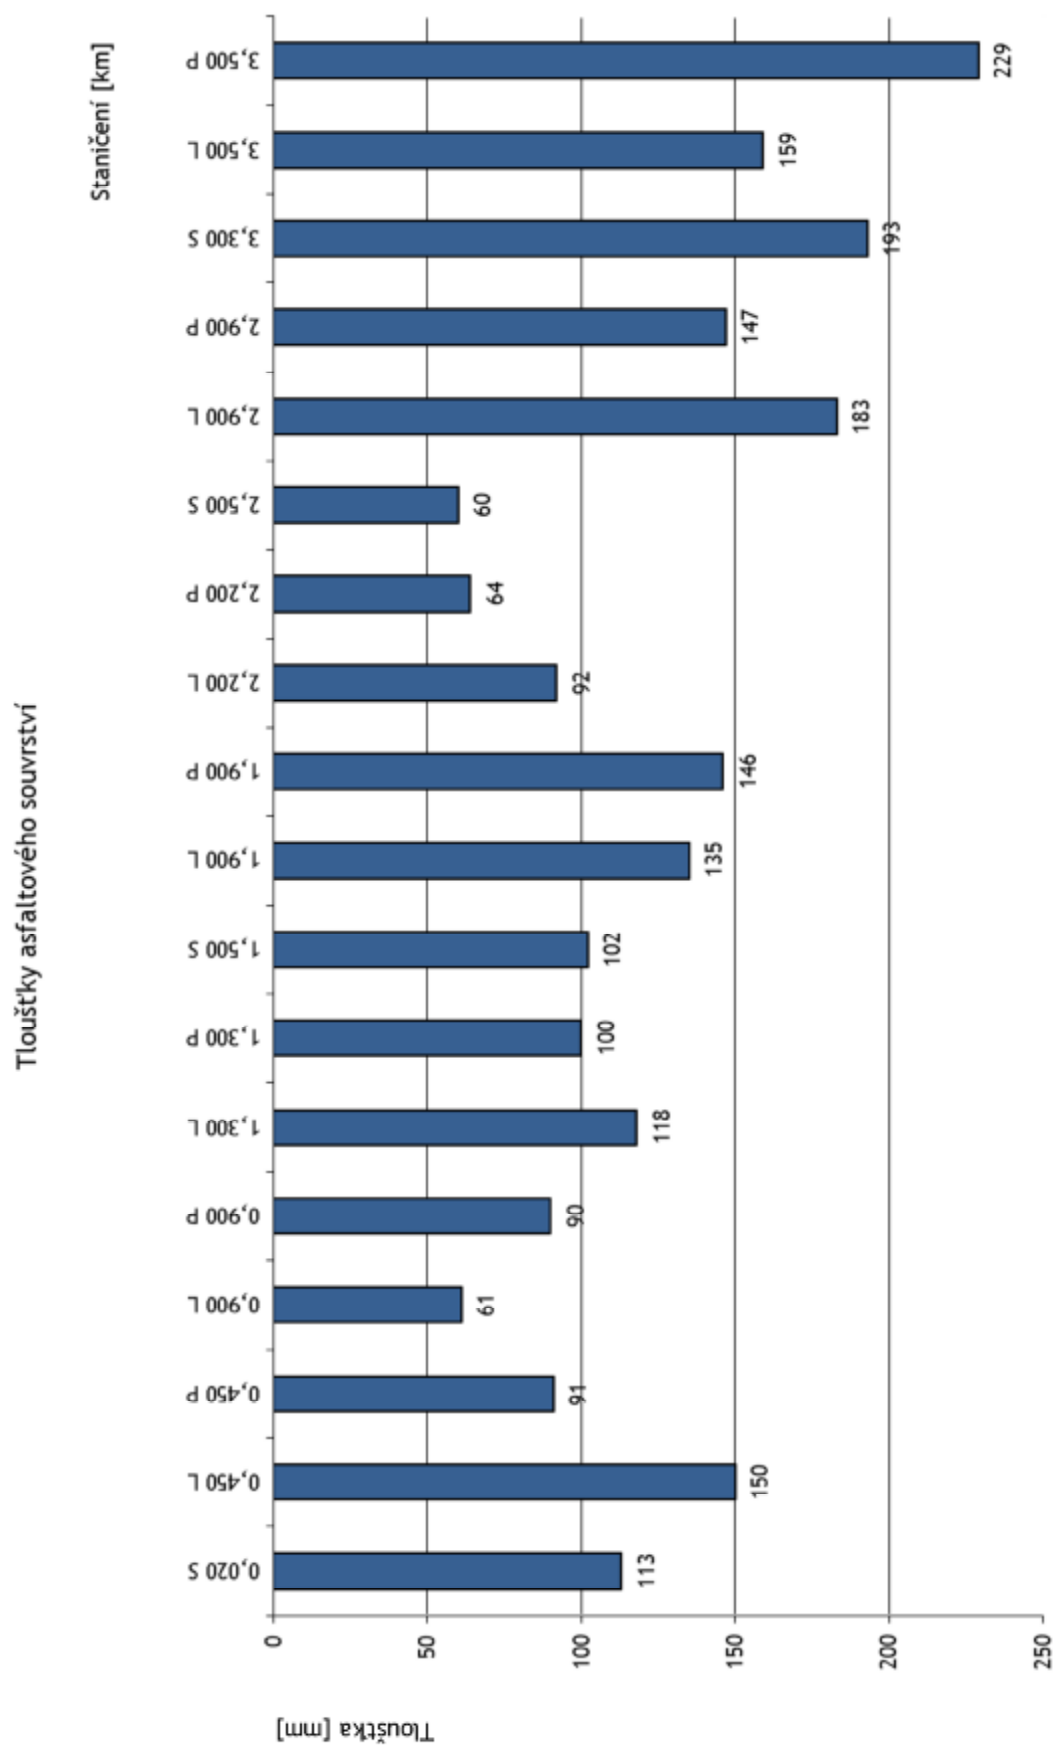
Graf 1

Na vybraných místech výše uvedeného úseku silnice III/32834 bylo odebráno celkem 18 jádrových vývrtů. Asfaltové souvrství tvoří ohrusná vrstva v průměrné tloušťce 53 mm, ložní vrstva v průměrné tloušťce 49 mm a podkladní vrstva v průměrné tloušťce 42 mm. Celková průměrná tloušťka celého asfaltového souvrství je 124 mm. Fotodokumentace a popis jsou uvedeny v příloze č. II.

Tloušťky jednotlivých vrstev a celková tloušťka asfaltového souvrství jsou uvedeny v následující tabulce a znázorněny v grafu:

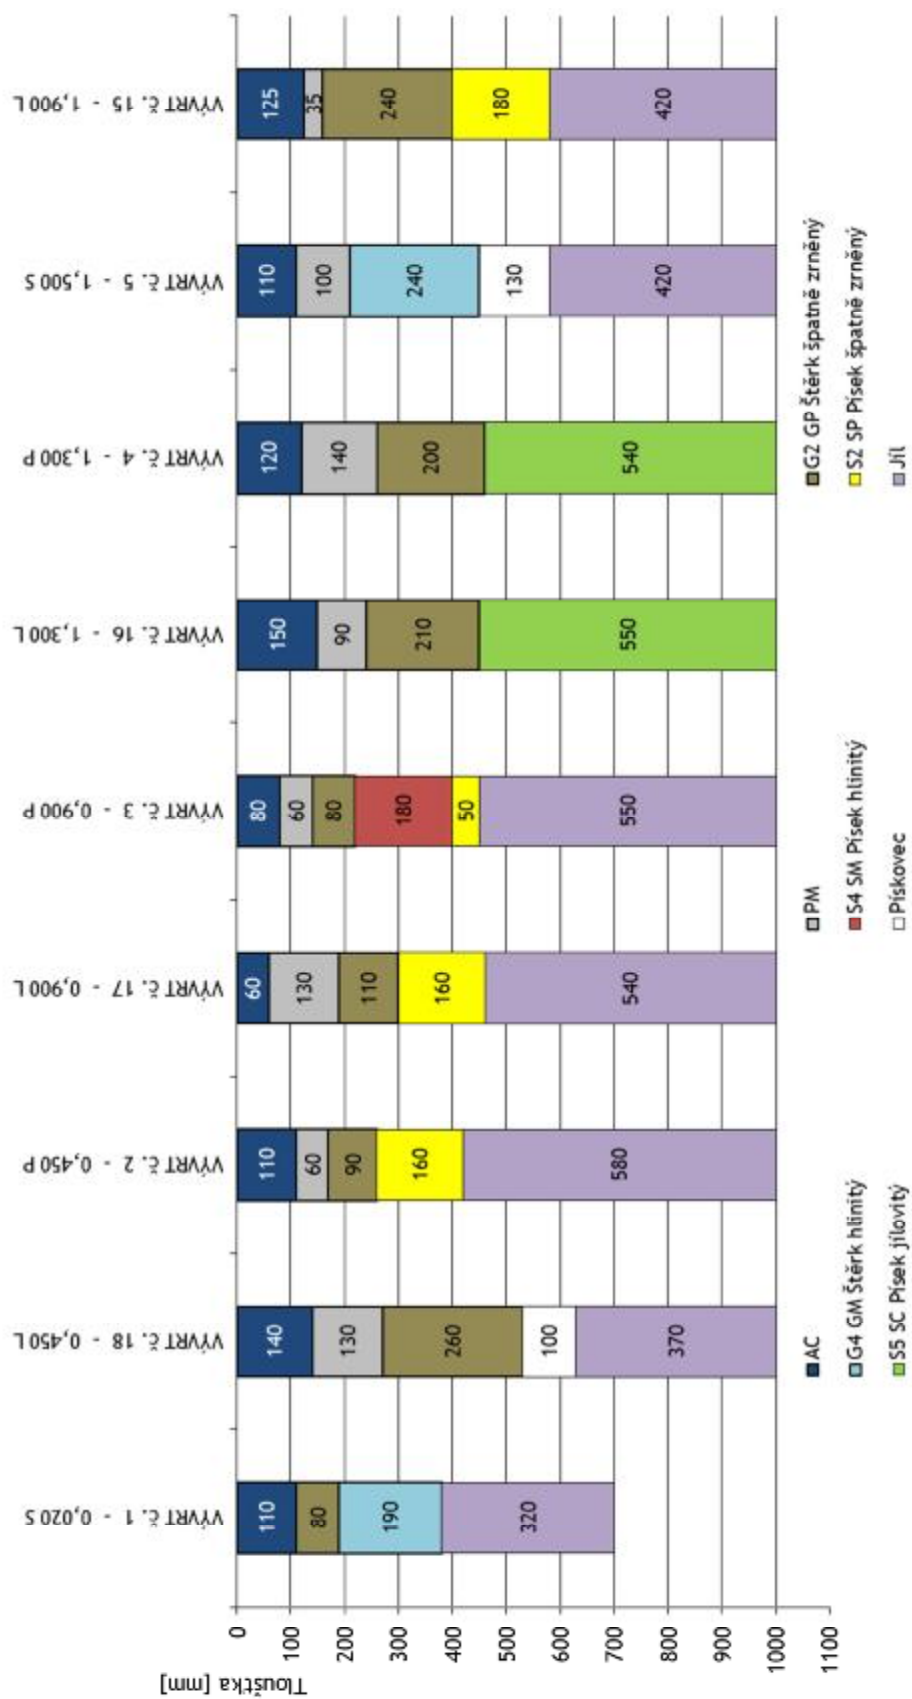
Tloušťky konstrukčního souvrství, část 1

Na výše uvedené části vozovky silnice III/32834 bylo provedeno celkem 18 geotechnických vrtaných sond k identifikaci druhu a stavu jednotlivých konstrukčních vrstev. Sondy byly provedeny do hloubky cca 1,0 m. Popis včetně fotodokumentace je uveden v příloze č. III.

Tloušťky a popis jednotlivých konstrukčních vrstev jsou uvedeny v následujících tabulkách a znázorněny v grafu:

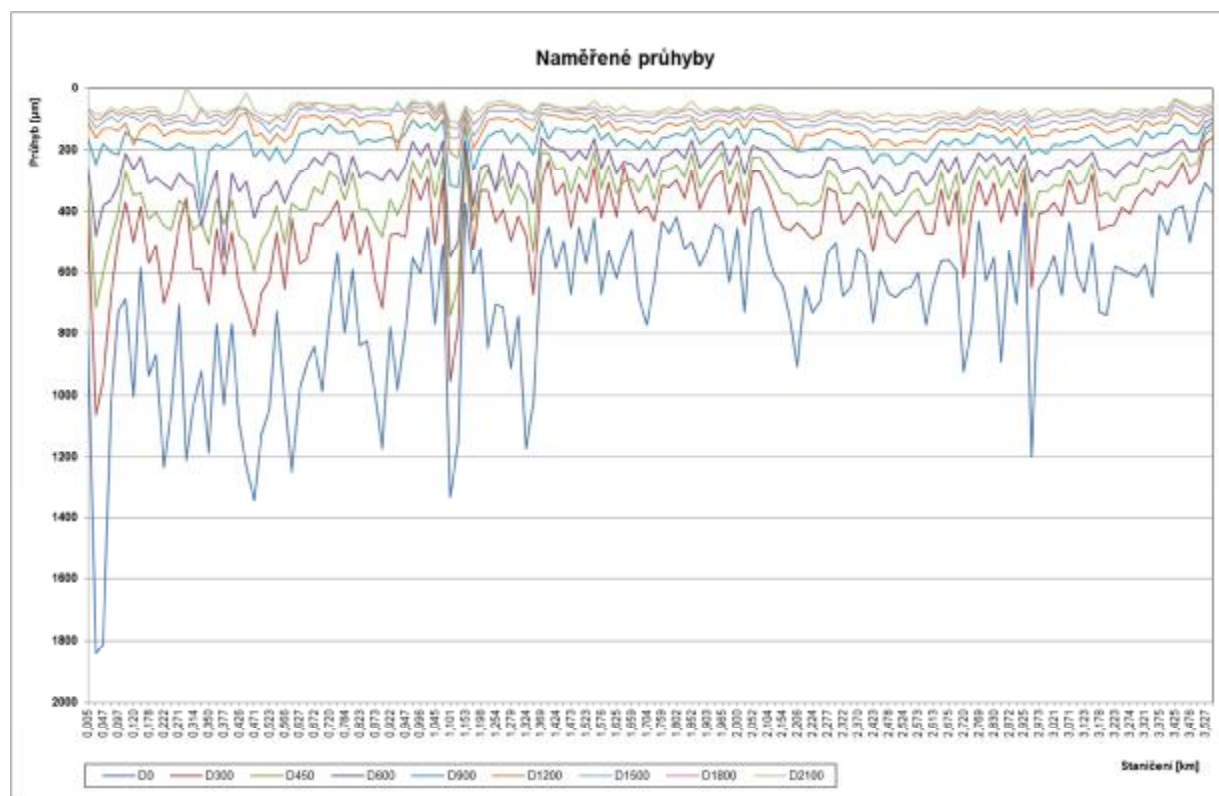
Graf 5a

Bodové měření únosnosti konstrukce rázovým zařízením FWD bylo provedeno v kroku 25 m. Měření bylo provedeno v pravém i levém jízdním pruhu. Pro výpočet modulů pružnosti byl celý úsek posuzován jako jeden celek a byla použita průměrná konstrukční skladba. Návrhové období = 20 roků, návrhová úroveň porušení D1. Výsledky měření únosnosti prokázaly, že konstrukce vozovky v citovaném úseku je nehomogenní a nedostatečná. Dosažené výsledky měření únosnosti jsou uvedeny v příloze V.

Naměřené průhyby [μm]								
D0	D300	D450	D600	D900	D1200	D1500	D1800	D2100
716	433	339	264	173	127	100	82	69
Moduly pružnosti vrstev [MPa]				Zbytková životnost / zesílení				
E1	E2	E3	Ep	roky	[cm]			
1424	977	-	55	14	3

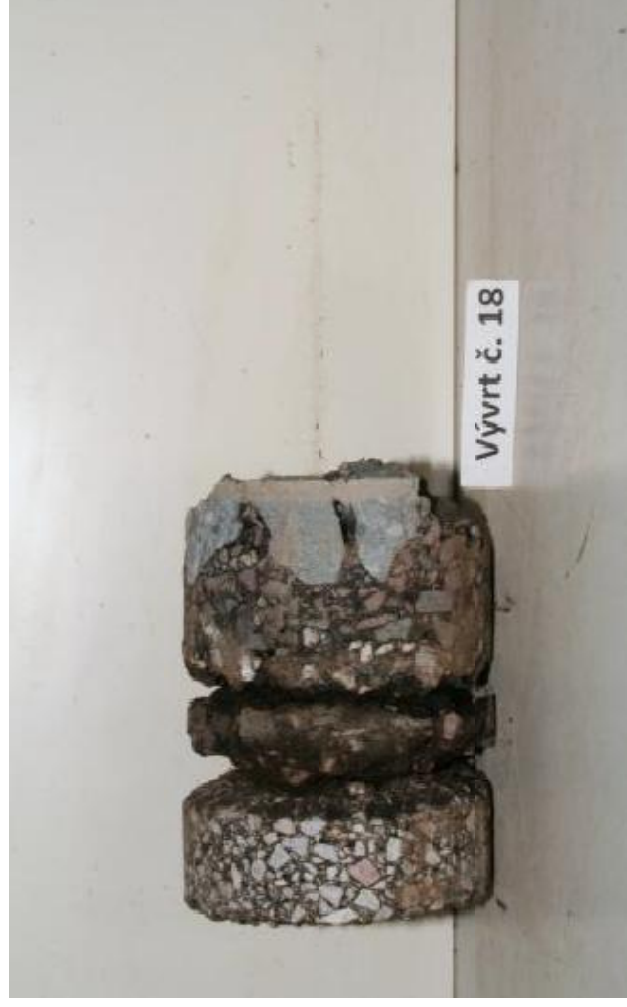
AC 11	53 mm
AC 16	42 mm
AC 16	55 mm
PM	40 mm

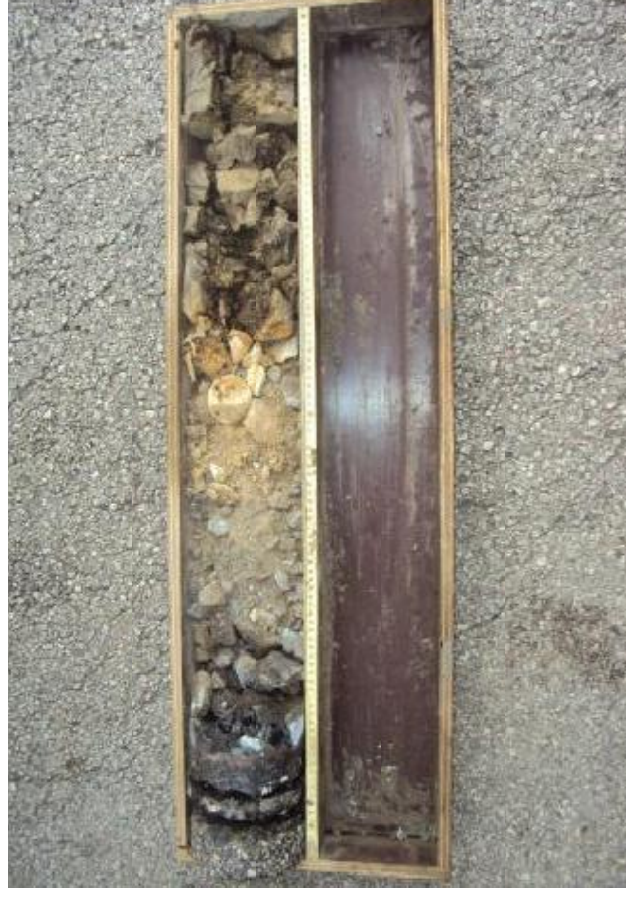
AC	140 mm
PM	130 mm
G2 GP Štěrk špatně zrněný	260 mm
pískovec	100 mm
jíl	370 mm

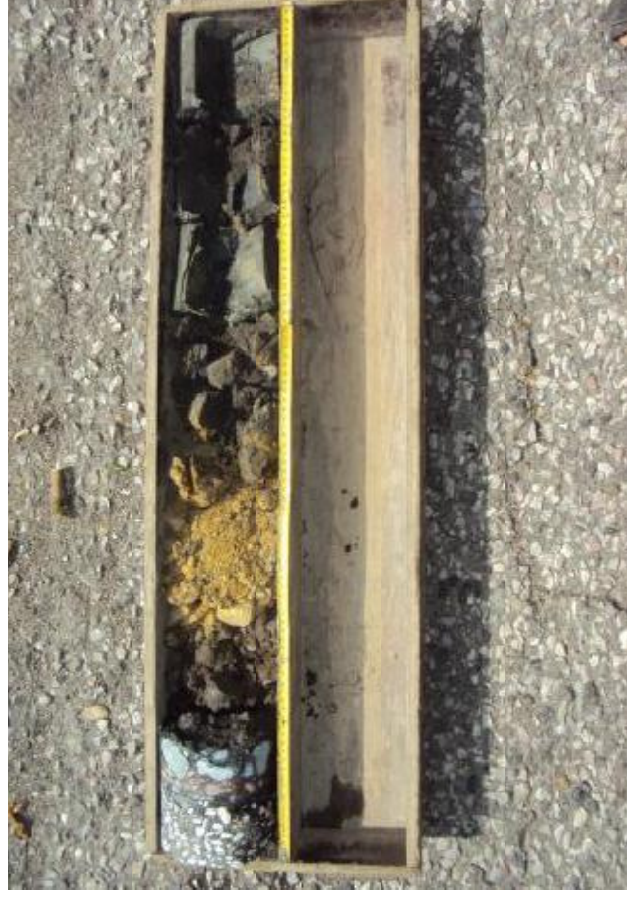
AC	110 mm
PM	60 mm
G2 GP Štěrk špatně zrněný	90 mm
S2 SP Písek špatně zrněný	160 mm
jíl	580 mm
